**DESCRIÇÃO**

Verificação do cumprimento da implementação das MMs relativas ao descritor emergência ambiental, conforme estipulado no PGA, DIA/RECAPE e legislação vigente.

**SISTEMA ELECTROPRODUTOR DO TÂMEGA  
- MAPA GERAL DE CONTROLO DE EMERGÊNCIAS AMBIENTAIS -**

Mês/Ano: Setembro/17

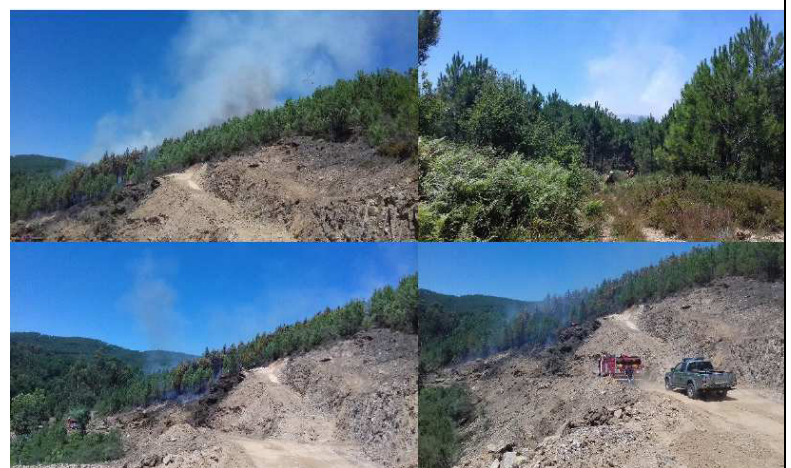
11/07/2017	<p>Foco de inc�ndio detetado pelas 13:15h, tendo-se tentado controlar com extintores existentes no local, sem qualquer resultado. O PEA foi acionado pelas 13:25h, sendo nesta hora chamados os bombeiros. Os meios a�reos de combate a inc�ndios (2 helic�pteros) chegaram ao local pelas 13:40h, e entretanto chegaram tamb�m 2 viaturas de apoio terrestres. O inc�ndio foi considerado extinto pelas 15h. No final foi efetuada uma avalia�o da �rea ardida e da necessidade de recolha de r�sduos resultantes do inc�ndio.</p> <p><u>Medidas de Corre�o</u> Activa�o do PEA (ver Mapa Geral de Emerg�ncias Ambientais – em anexo) <u>A�o� Corretivas</u> Refor�o das medidas instituidas (ver Mapa Geral de Emerg�ncias Ambientais – em anexo)</p>	<p>ABERTA (aguarda-se pelo final do per�odo cr�tico de 31/10/2017)</p>

Figura 2 – Mobiliza o dos Bombeiros Volunt rios para combate ao inc ndio de 11 de julho de 2017.

O tratamento destas emerg ncias ambientais encontra-se representado no Mapa Geral de Controlo de Emerg ncias Ambientais (em anexo), no qual constam as medidas de correc o e a o  correctivas definidas para resolu o e preven o, bem como o ponto de situa o das mesmas.

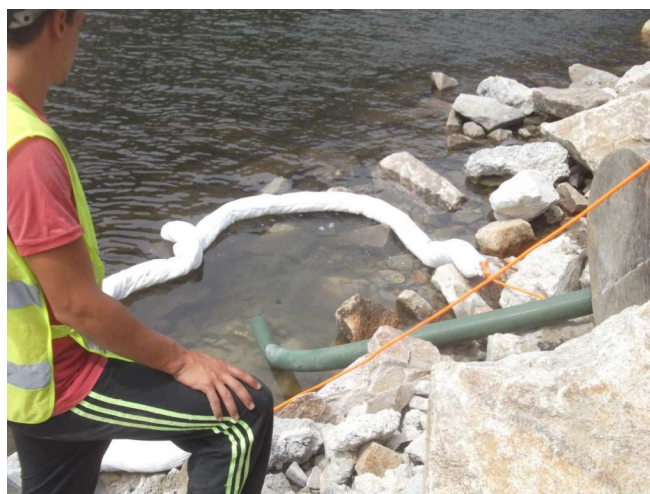
Figura 3 – Simulacro/formação – Derrame em meio hidrico Daivões (05/07/2017)

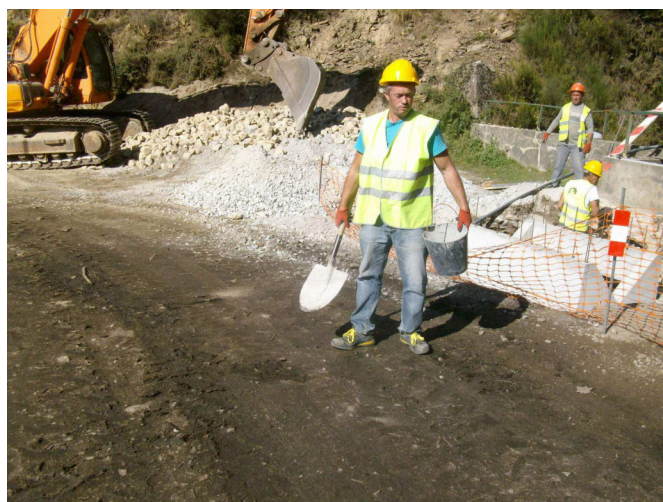
Figura 4 – Tratamento de pequeno derrame (recolha de solo contaminado) no Acesso B12 a 12 de setembro de 2017
