CÓDIGO	FO06.02	PERÍODO	Jul 2016 - Set 2016
TÍTULO	Reposição SSAA		
SUBTÍTULO	Eiradeira: Medidas de minimização ou compensação da potencial afectação		
DESCRIÇÃO	Medidas de minimização ou compensação da potencial afectação do Aproveitamento Hidroelétrico de Eiradeira.		
DOCUMENTO REFERÊNCIA	Parecer RECAPE fevereiro 2012.		
CAPÍTULO DIA	B.III.18		
MEDIDA MINIMIZADORA DIA	MM 61		
ATIVIDADES	- Aguardar por uma decisão da Concessionária (APA) sobre o futuro deste aproveitamento. Propor medidas de minimização/ compensação se, depois da decisão da APA, tal se considerar necessário.		
PERIODICIDADE	Única, após a decisão da APA.		
DEFINIÇÃO INDICADOR	Número de medidas minimizadoras/ compensatórias executadas (se se revelarem necessárias)

CÓDIGO	FO.06.03	PERÍODO	Jul 2016 - Set 2016
TÍTULO	Reposição SSAA		
SUBTÍTULO	Praia Fluvial de Viduedo: Medidas de minimização, para as fases de construção, enchimento e exploração		
DESCRIÇÃO	Medidas de minimização, para as fases de construção, enchimento e exploração, da afetação da Praia fluvial de Viduedo.		
DOCUMENTO REFERÊNCIA	Parecer ao RECAPE de março 2015.		
CAPÍTULO DIA	B.III.19		
MEDIDA MINIMIZADORA DIA	54		
ATIVIDADES	<ul style="list-style-type

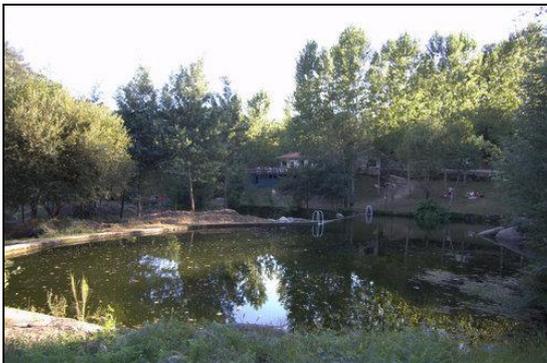
<p>Figura 1 – Praia Fluvial da Ribeira da Moimenta - Cavez</p>
MOTIVO DA REVISÃO/ ALERAÇÕES EFETUADAS PROPOSTAS	N/A

ANÁLISE DO INDICADOR/ RESUMO DO ESTADO	A praia fluvial só poderá ser afetada quando se iniciem as obras de reposição da Pista de Pesca, com início previsto para maio de 2019.
INCIDÊNCIAS/ EXCEPÇÕES DO PERÍODO	N/A
AVALIAÇÃO, CONCLUSÕES	N/A

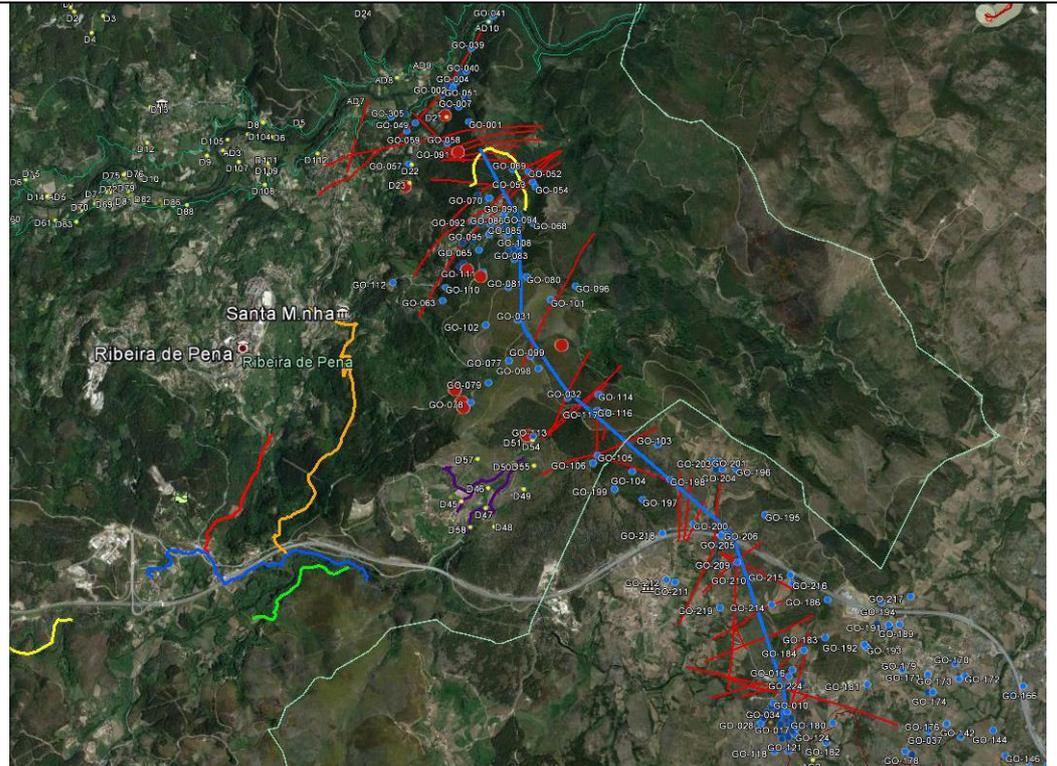
Figura 1: Cartografia do estudo preliminar para a definição dos pontos a monitorizar (em processo de definição).

No âmbito dos planos de compensação preconizados, todos os pontos de água afectados pelo Sistema Electroprodutor do Tâmega, incluindo aqueles que venham a ser afectados pelas obras subterrâneas, escombreiras ou acessos, entre outros, serão alvo de reposição do uso ou compensação, no caso de se verificar necessário.

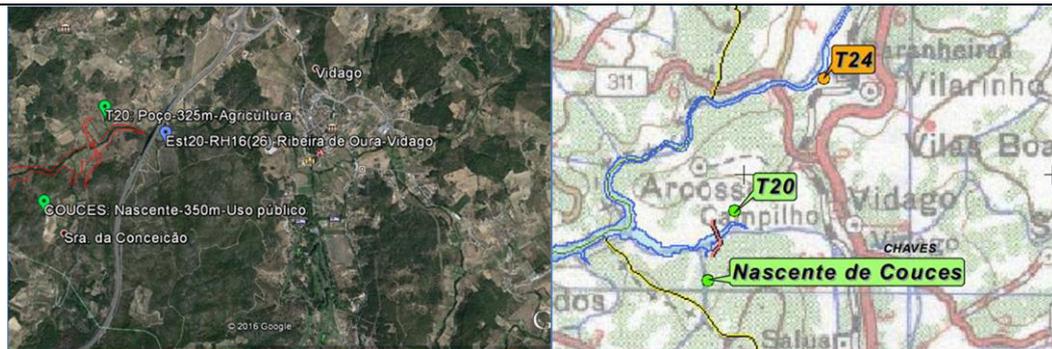
Figura 1: PM Monitorização Iberdrola- Águas superficiais (Est.20) e Subterrâneas (T20, T24, Nascente Couces)

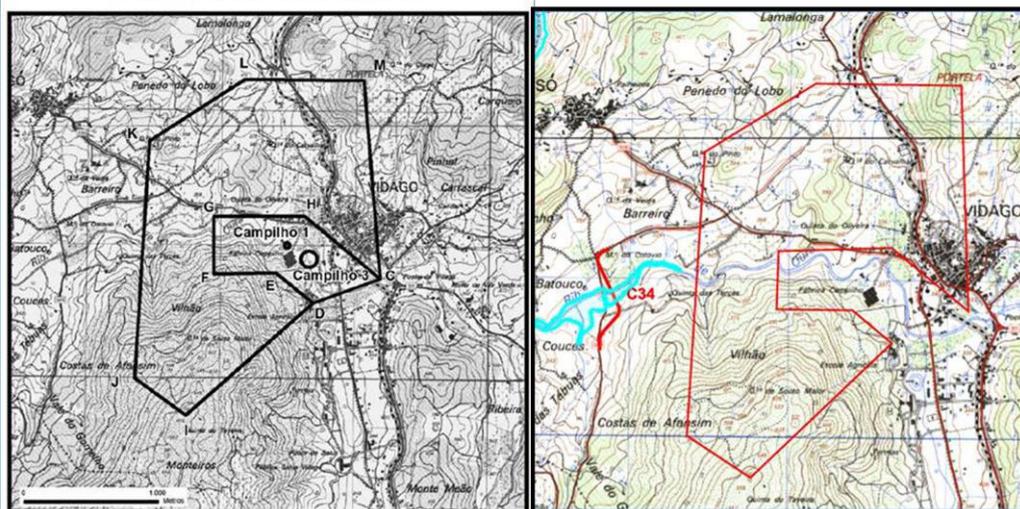
Figura 2: Comparação da área protegida da concessão (Portaria n.º 105/2016 - Diário da República n.º 79/2016, Série I de 2016-04-22) e a área de afetação do projeto

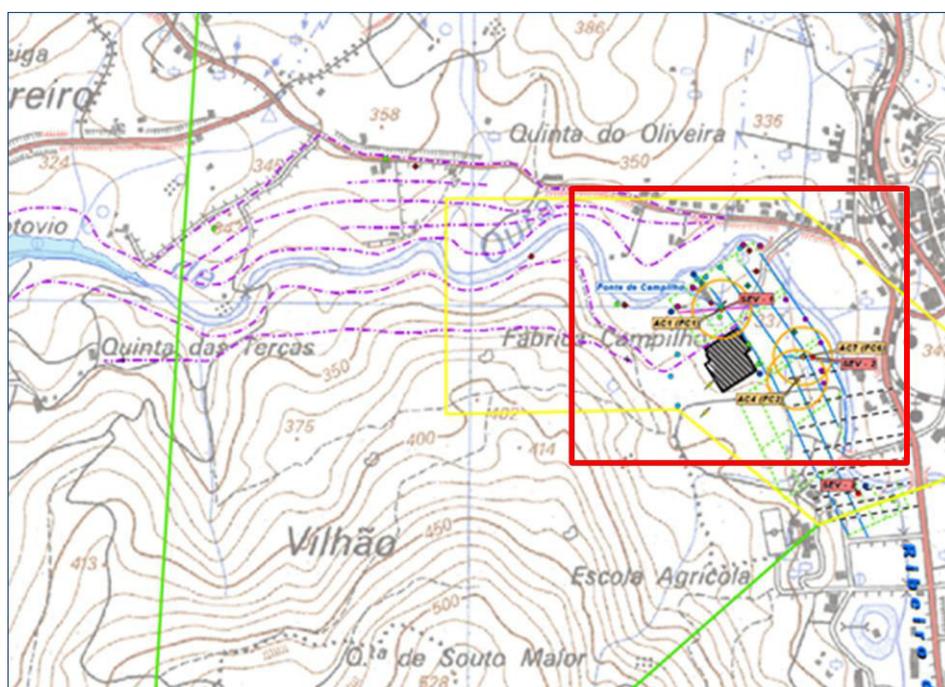
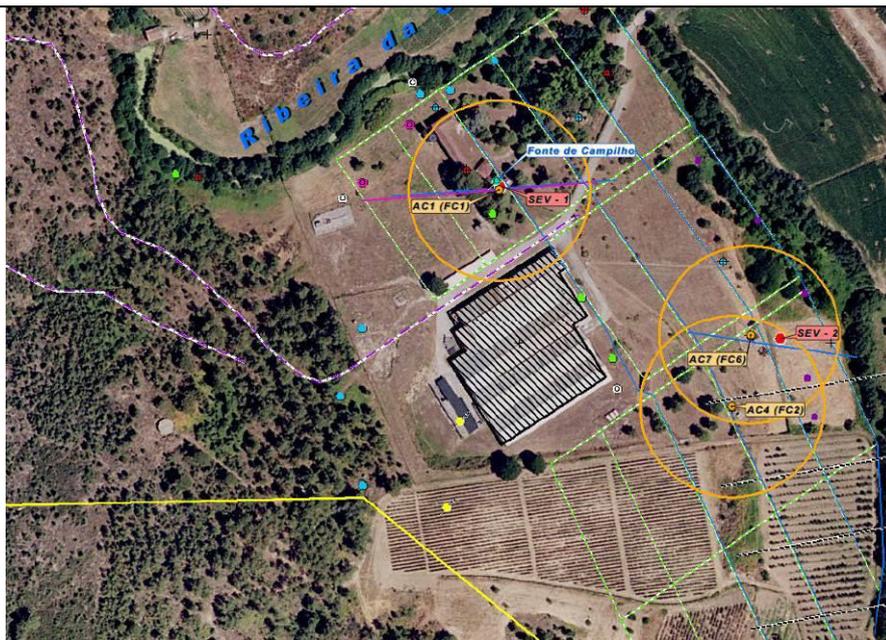
Figura 3: Localização dos pontos monitorizados pela concessionária Águas de Campilho: AC1(FC1), AC4(FC2) e AC7(FC6)

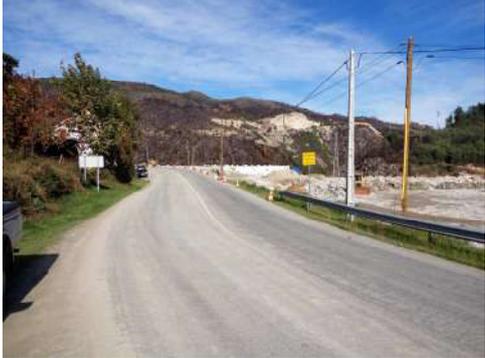
FOTOS / CARTOGRAFIA/ OTROS ELEMENTOS	Projeto	Designação	Registos fotográficos de exemplo
		<p>Entroncamento da EN206, com o acesso ao coroamento da barragem de Daivões (acesso C23). A EN 206 é uma infraestrutura pertencente às Infraestruturas de Portugal. (localização X: 22752.6784; Y:206021.4529)</p>

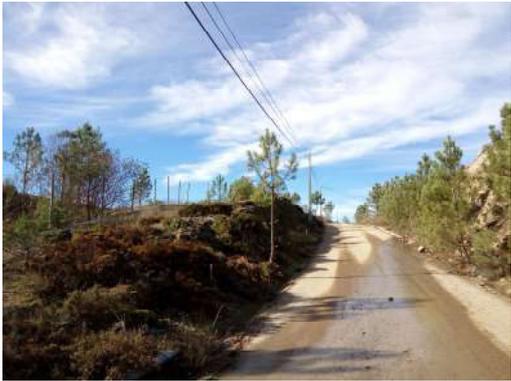
<p>DA</p>	<p>Modificação de uma linha telefónica (GO-TF-15). (localização X: 31163.0114; Y: 203646.4087)</p>

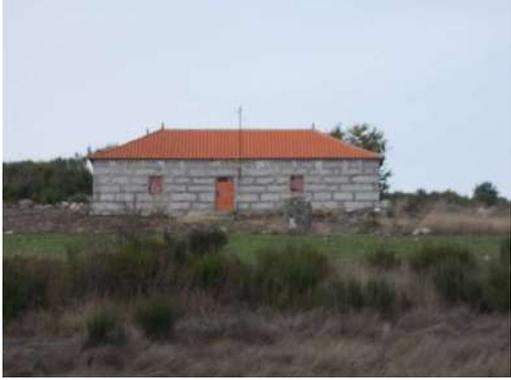
<p>Restabelecimento de energia eléctrica e fornecimento de água a um armazém. O restabelecimento destas infraestruturas decorrem da expropriação dos edifícios nas parcelas G 2290 e G 1361 (localização X: 35658.0953; Y: 202094.7174).</p>

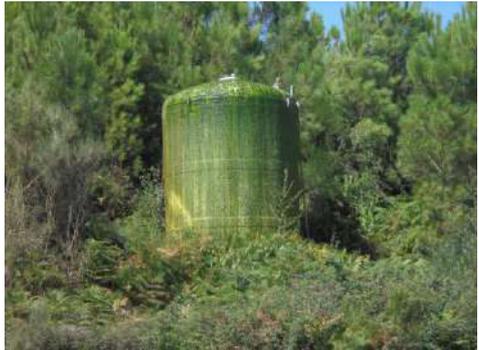
<p>AT</p>	<p>Alteração da localização do depósito de água de 50.000 l, visto que interfere com o acesso C30. Este reservatório pertence ao Município de Vila Pouca de Aguiar (localização X: 35197.5127; Y: 209642.8747).</p>

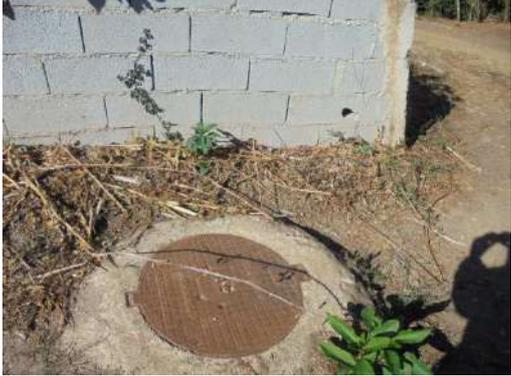
<p>Alteração da tubagem da descarga final da estação de tratamento de águas residuais em Parada de Monteiros. Esta ETAR pertence ao Município de Vila Pouca de Aguiar (localização X: 34285.9686; Y: 210716.6752).</p>

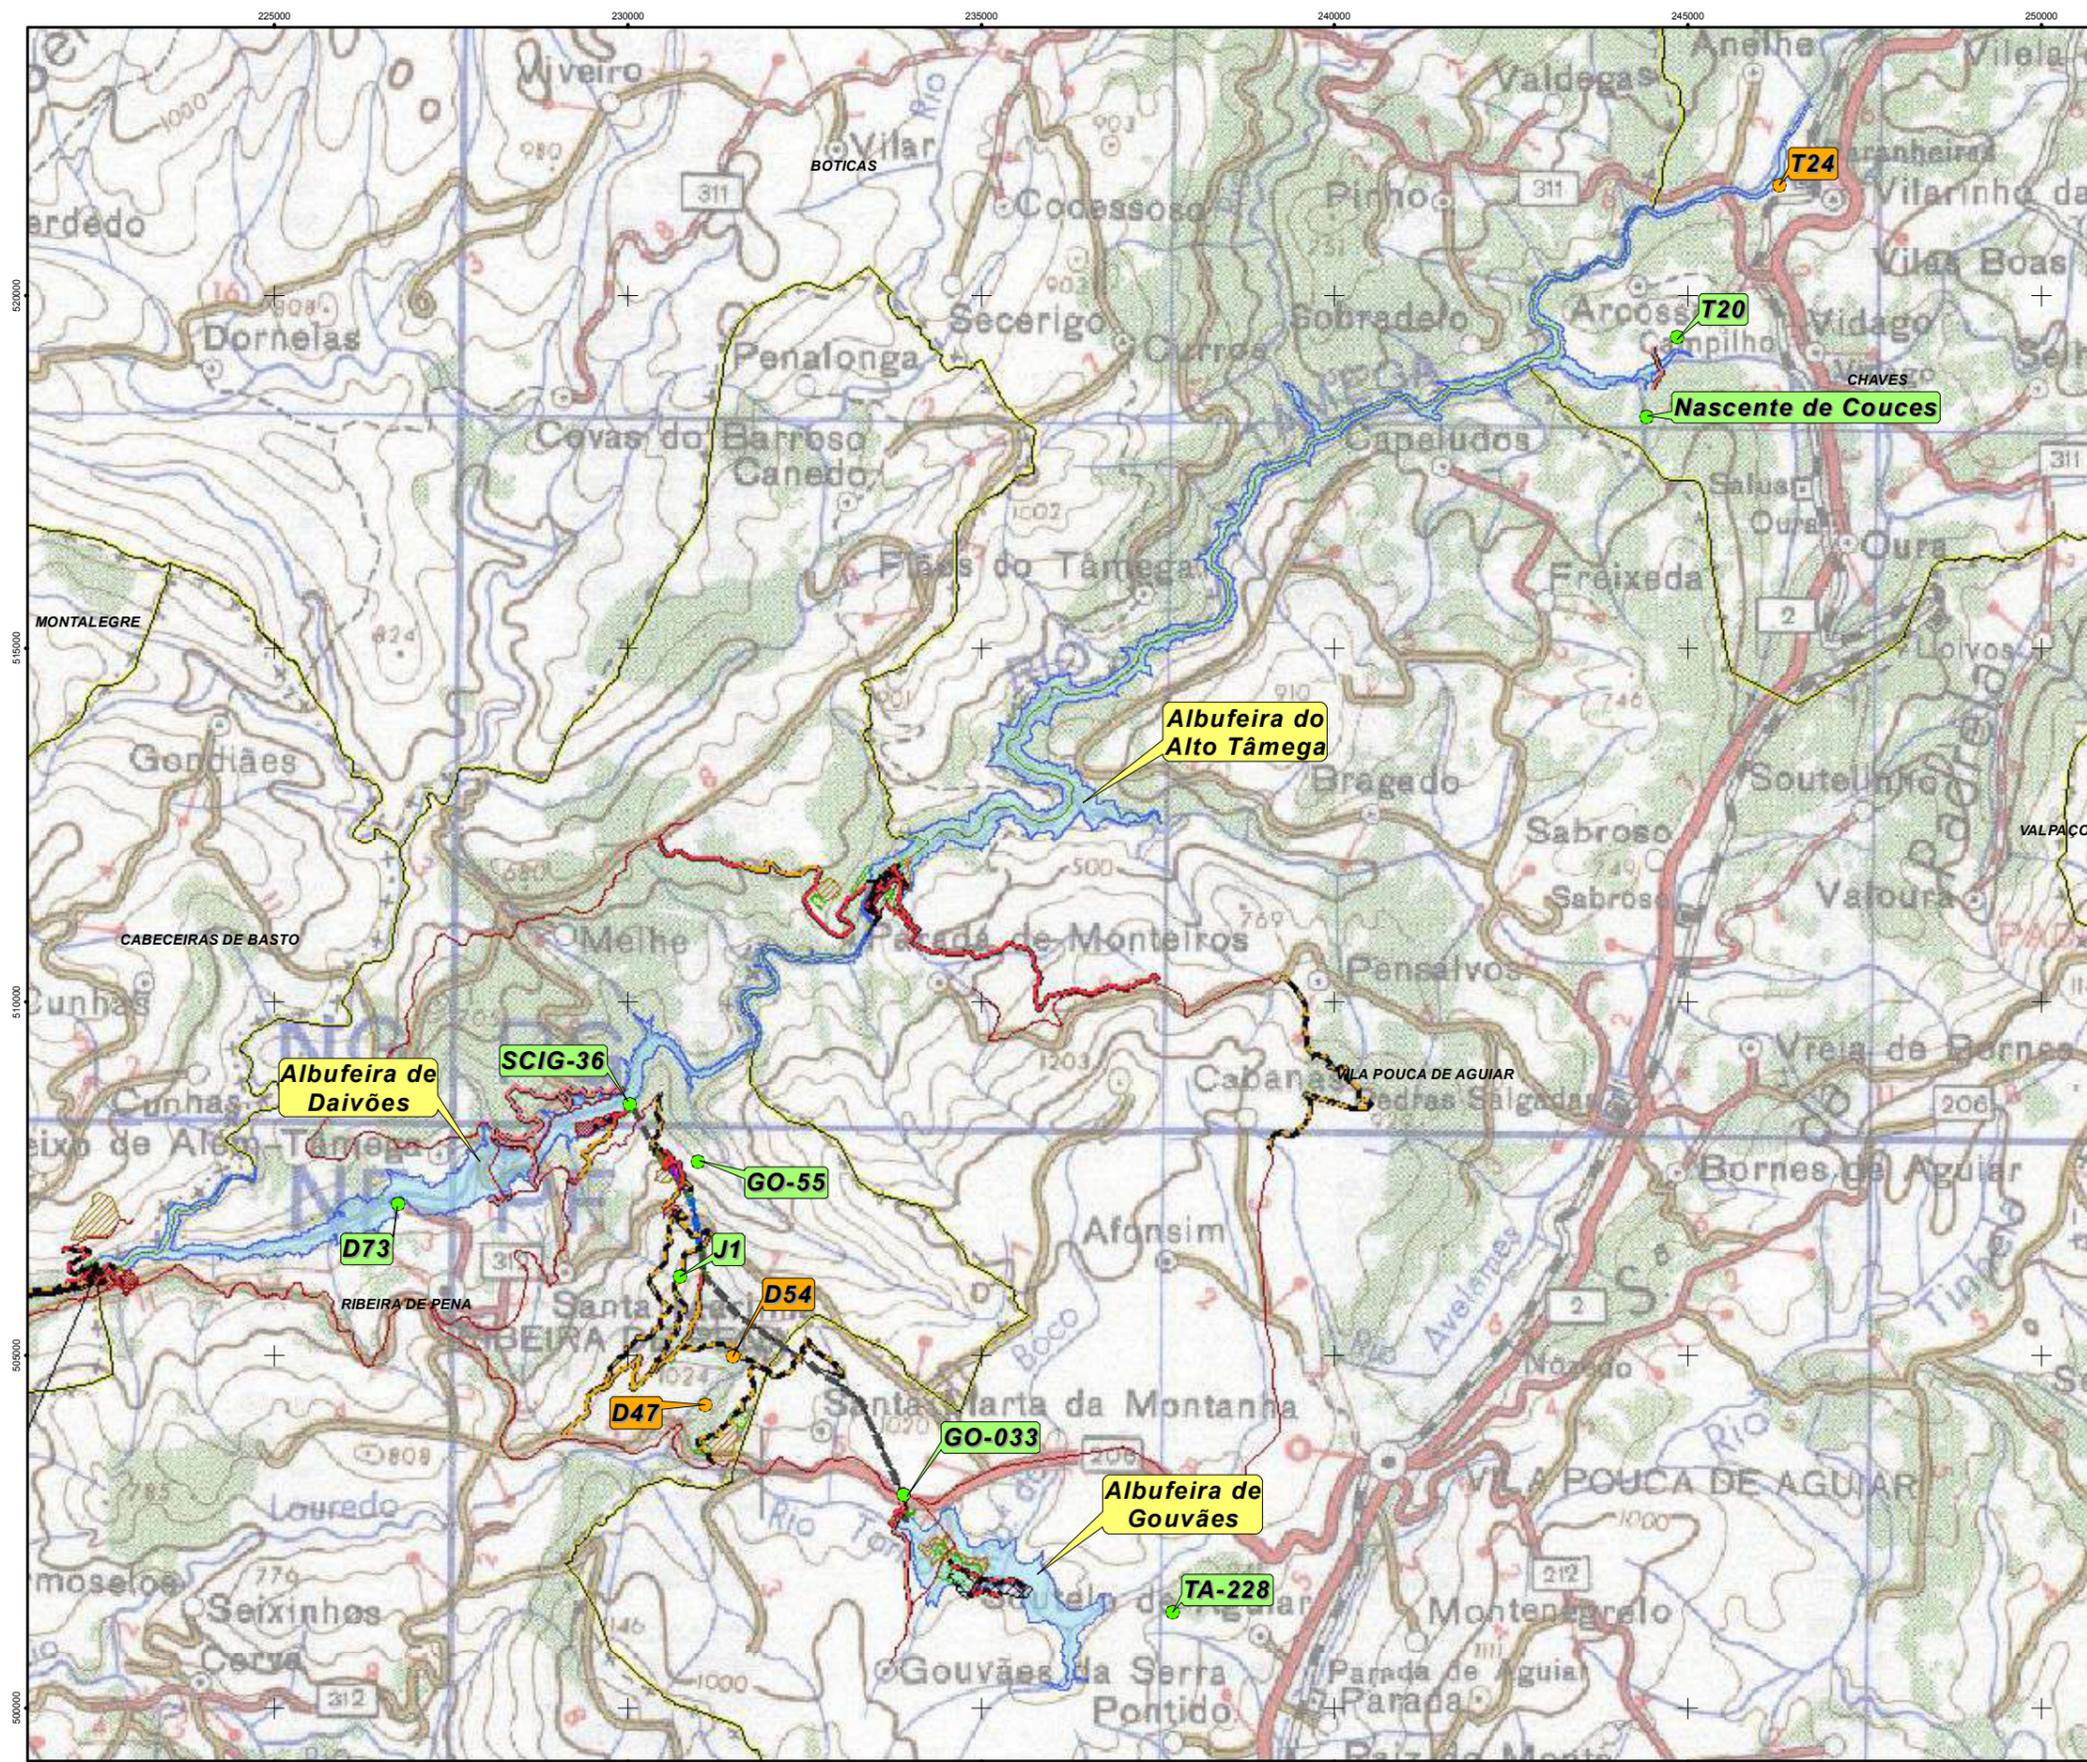
Figura 1- Pontos de Monitorização dos Recursos Hídricos Subterrâneos

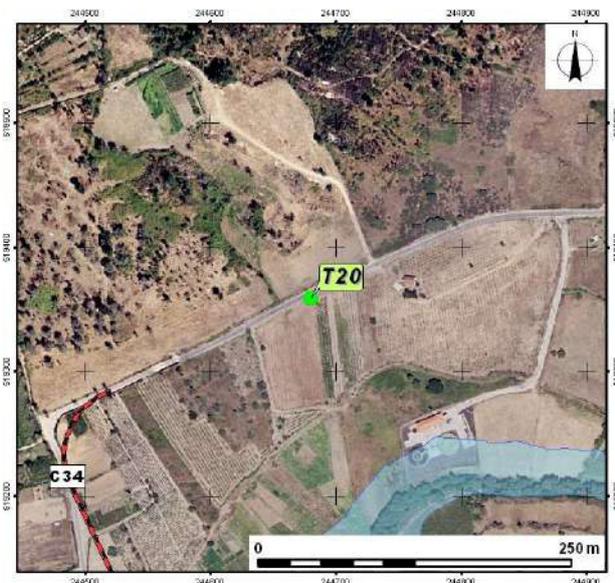
DATA	CONDUTIVIDADE (µS/cm)	pH	TEMPERATURA (°C)
30-07-2010	249,3	6,0	18,4
