Relatório Anual de Monitorização ***2008***

Mina de Neves Corvo

Declaração de Impacte Ambiental ***do*** ***Projecto “Mina de Neves Corvo 2007”***

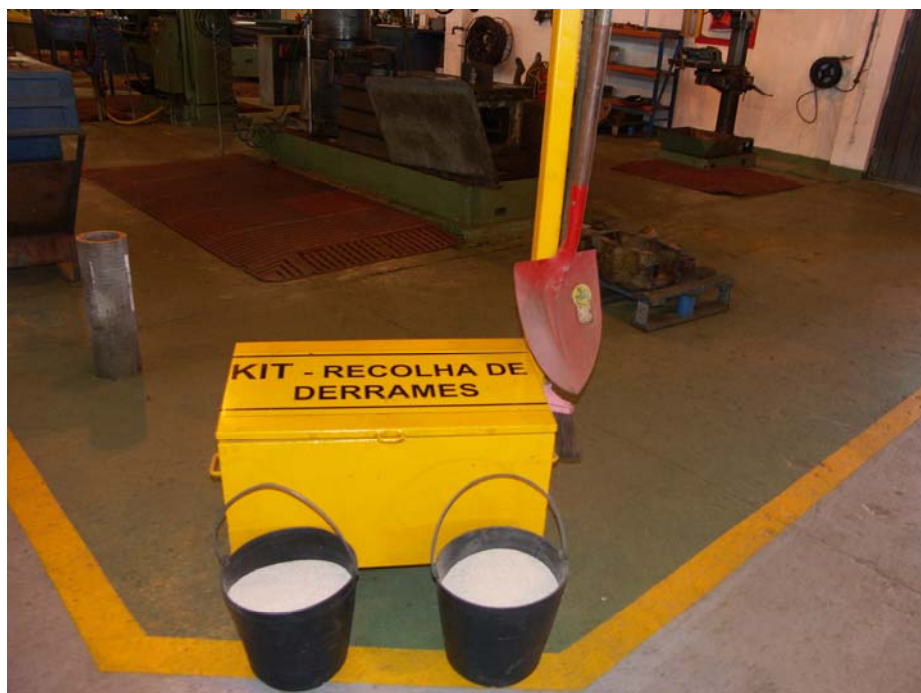
Material absorvente para recolha de pequenos derrames

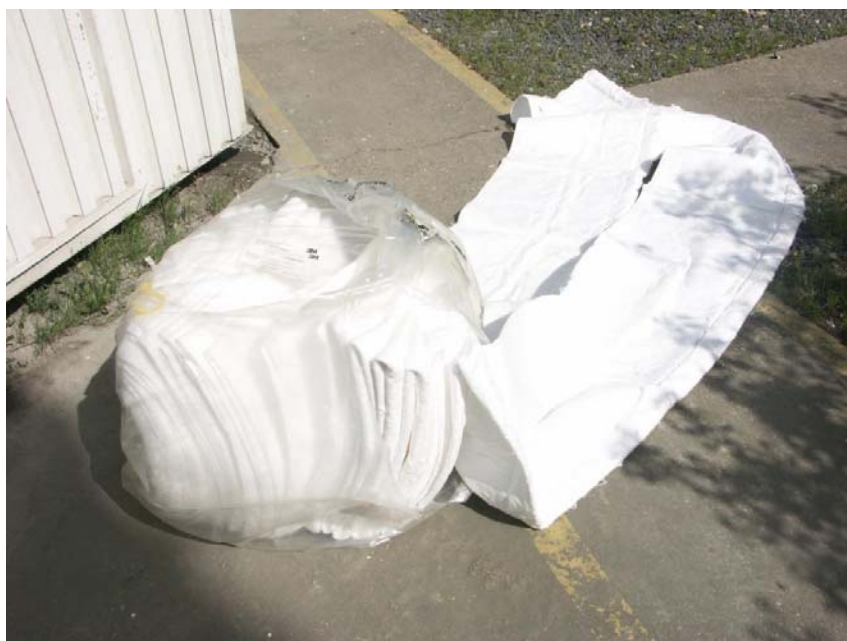
Manga absorvente para controlo de derrames

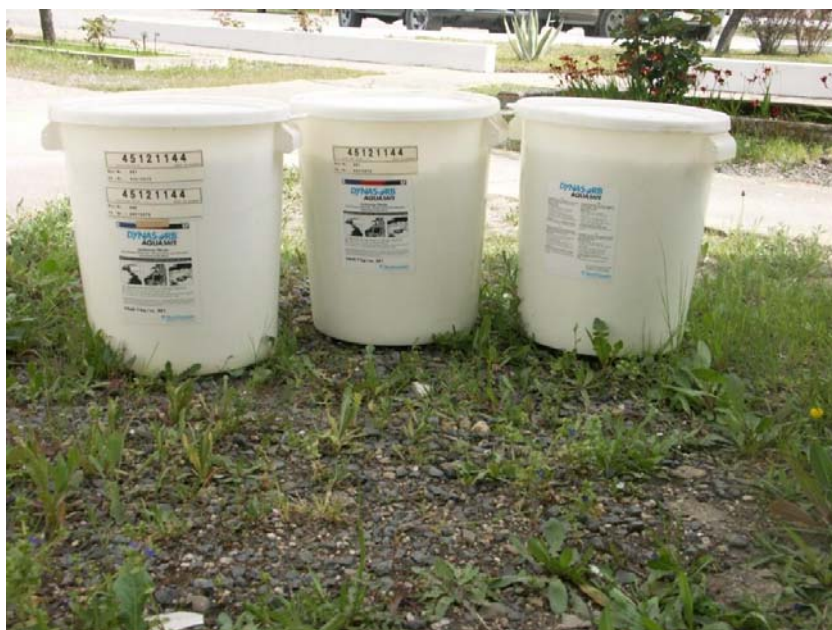
Material absorvente para recolha de pequenos derrames

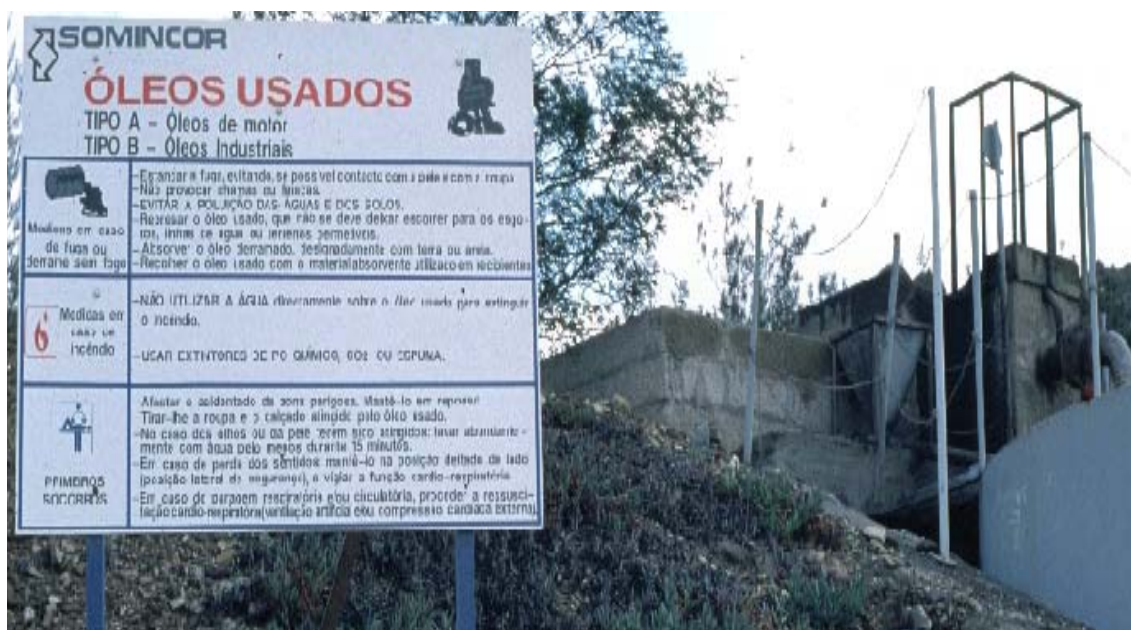
Sinalização existente junto ao reservatório de óleos usados

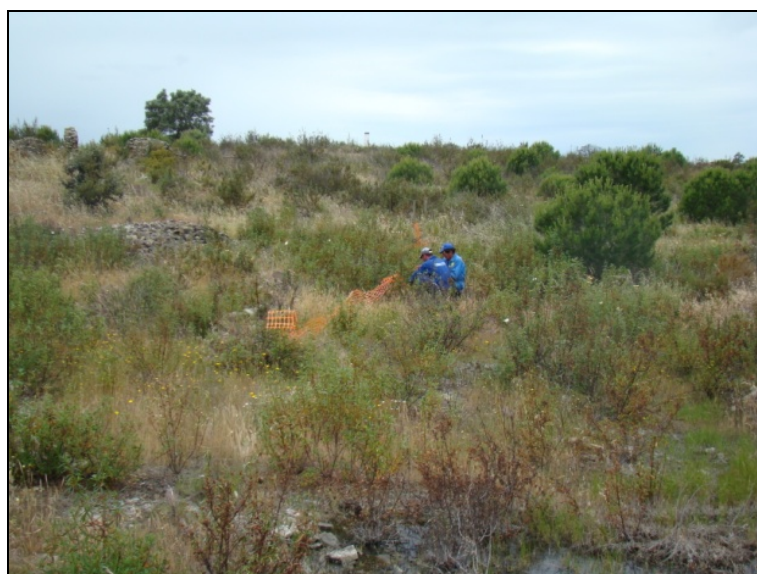
FIGURA 1
Vista Geral dos trabalhos de sinalização no sítio A – de - Pires

Aquando da chegada da equipa responsável pelos trabalhos, a área encontrava-se parcialmente sinalizada, sendo que algumas partes da vedação tinham desaparecido. Procedeu-se então à sinalização das faixas em que esta era inexistente, para posterior restituição (Figura 1). A área delimitada apresentava as coordenadas UTM do Quadro 1.

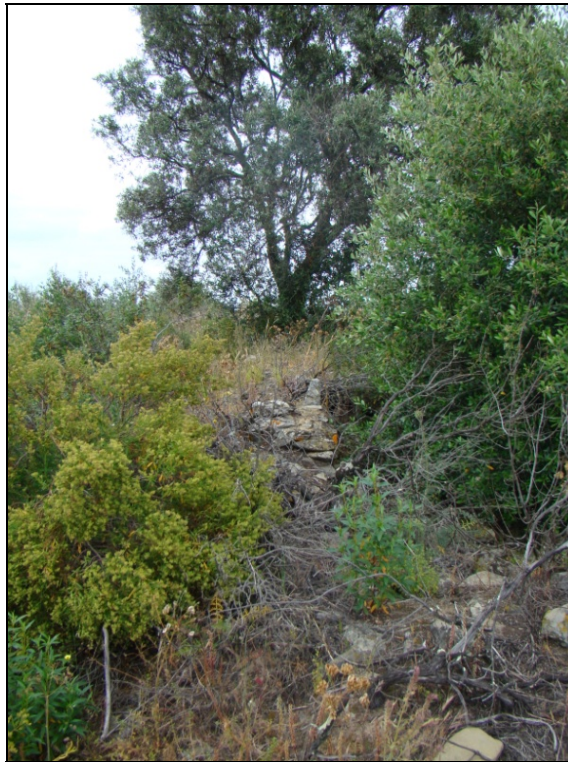
No decurso da prospecção efectuada no terreno para verificação das estruturas presentes no local, identificou-se aproximadamente a 200 metros desta ocorrência, outras estruturas com características similares (Figura 2). As descrições constantes, quer no EIA quer na Base de Dados do IGESPAR, resultavam pouco esclarecedoras, pelo que, perante a dúvida de que estas formassem igualmente parte da denominada Ocorrência 1, considerou-se oportuno proceder à mesma abordagem metodológica, com registo fotográfico e marcação de coordenadas para posterior sinalização / vedação (Quadro 2).

FIGURA 2
Vista em detalhe das estruturas identificadas nas imediações do sítio A-de-Pires

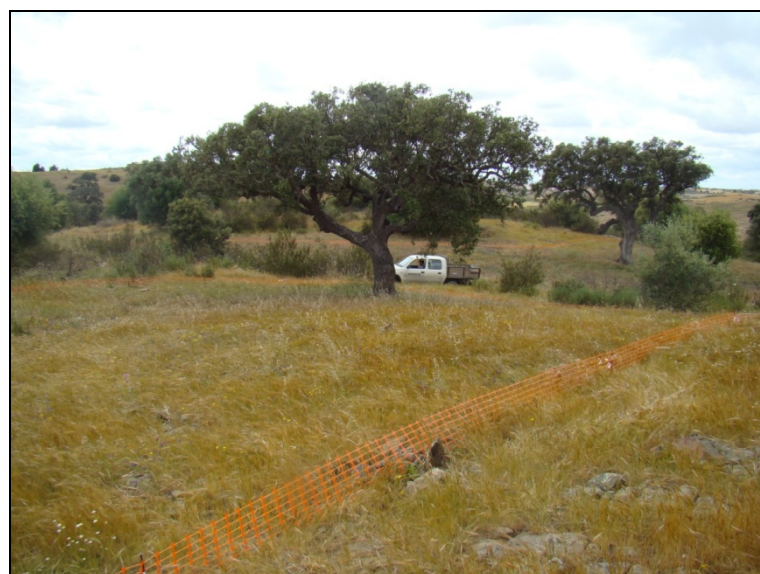
No que respeita à denominada Área 1 (Figura 3), aquando da sinalização teve-se em consideração a informação presente no EIA relativamente à área de dispersão de materiais (aproximadamente 30 metros de diâmetro). Estabeleceu-se desta forma um polígono com as coordenadas UTM que se apresentam no Quadro 3.

FIGURA 3
Vista parcial do Cerro da Mina – Área 1, após os trabalhos a vedação

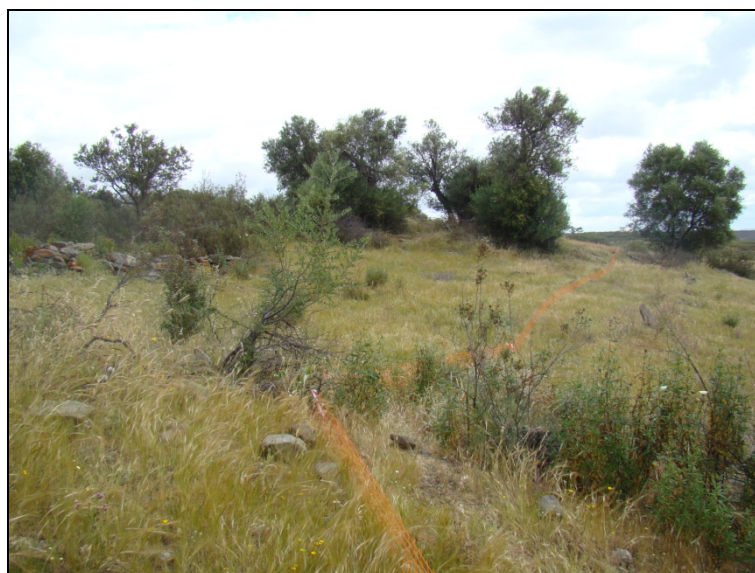
Relativamente às Áreas 2, 3 e 4 (Figura 4), o reconhecimento no terreno evidenciou a existência de diversas estruturas em xisto associadas a abundantes fragmentos de cerâmica comum e de construção (telha, imbrices). Devido à proximidade destas áreas, considerou-se adequado estabelecer um único perímetro de sinalização, de acordo com as coordenadas do Quadro 4.

FIGURA 4
Vista parcial do Cerro da Mina – Áreas 2, 3 e 4, após os trabalhos de sinalização

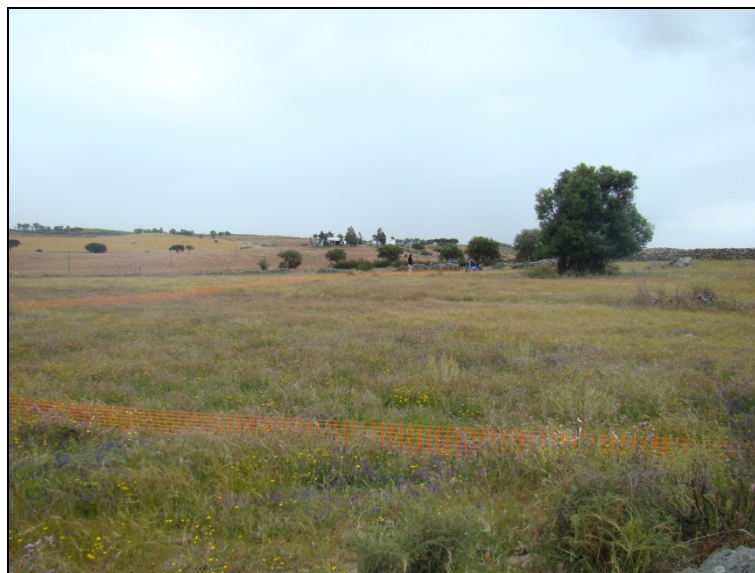
3.3 Ocorrência 3 - Monte Branco: Sítio localizado na freguesia da Senhora da Graça de Padrões, Concelho de Almodôvar, Distrito de Beja. O local parece identificado na Base de Dados do IGESPAR como sendo uma Alcaria do período medieval–cristão, onde foram recolhidos igualmente alguns materiais de cronologia romana (Figura 5).

FIGURA 5
Vista Geral do sítio Monte Branco após os trabalhos de sinalização

Aquando da chegada da equipa responsável pelos trabalhos de sinalização, verificou-se no terreno a existência de abundante material cerâmico em superfície, constituído por fragmentos de cerâmica comum incaracterística, e alguns fragmentos de cerâmica de construção (telha, imbrices). O local ficou delimitado pelas coordenadas UTM que se apresentam no Quadro 5.

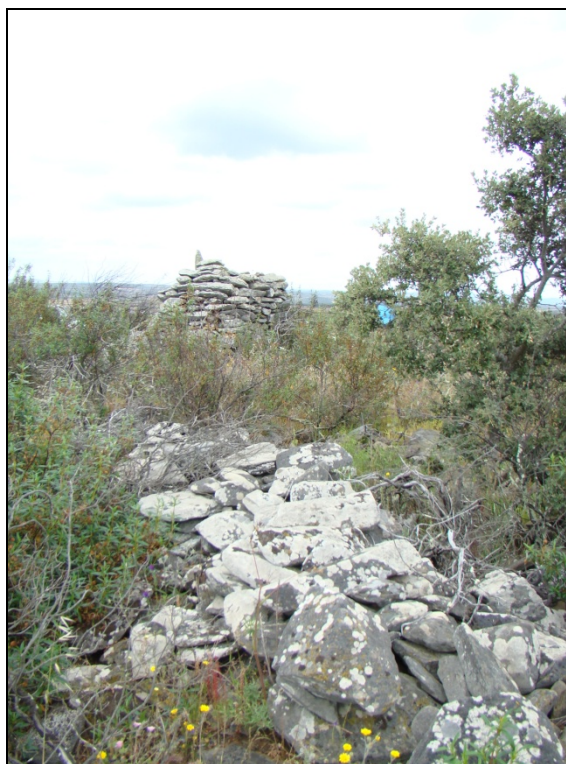
Os vestígios identificados (Figura 6) estavam constituídos por “*um derrube pétreo de uma cerca que delimita toda a área. No interior existe um malhão quadrangular localizado no ponto mais alto e central, a partir do qual arranca um pequeno cercado sub-circular em pedra seca. Poucos metros a Este encontra-se uma construção quadrangular em pedra seca, possivelmente uma malhada de porcos ou um curral, com um pátio e três pequenos compartimentos. Aparentemente, as estruturas internas são de cronologia Moderno - Contemporânea, associadas a fragmentos de telha de canudo e alguma cerâmica comum. A destacar há a densidade de vestígios cerâmicos de cronologia tarda – romana a alto – medieval no interior da cerca (cerâmica comum, tegulae, dolium com decoração em corda, imbrices com digitação ondulada), vestígios de um possível habitat*” (EIA da Mina de Neves–Corvo – *Descriptor Património*) No que respeita à denominada Área 1 (Figura 3), aquando da sinalização teve-se em consideração a informação presente no EIA relativamente à área de dispersão de materiais (aproximadamente 30 metros de diâmetro).

FIGURA 6
Vista parcial das estruturas identificadas no sítio da Boavista

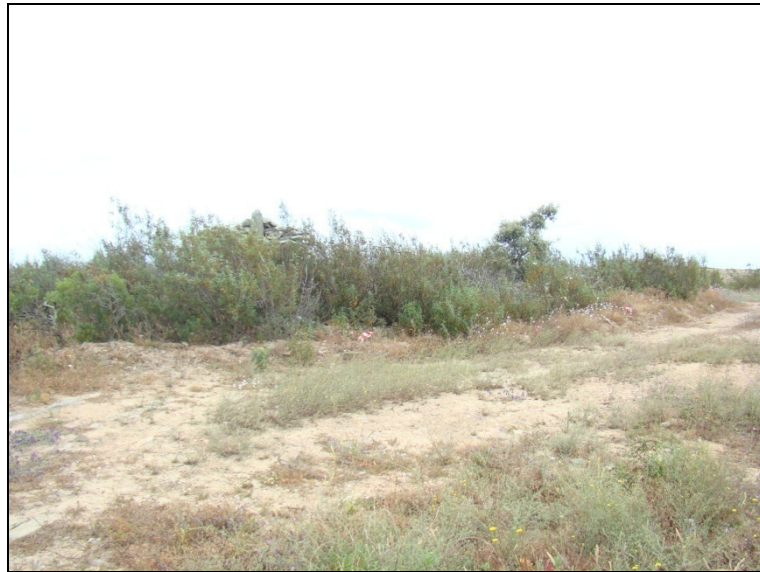
FIGURA 7
Vista geral do caminho que delimita a Oeste o sítio de Boavista

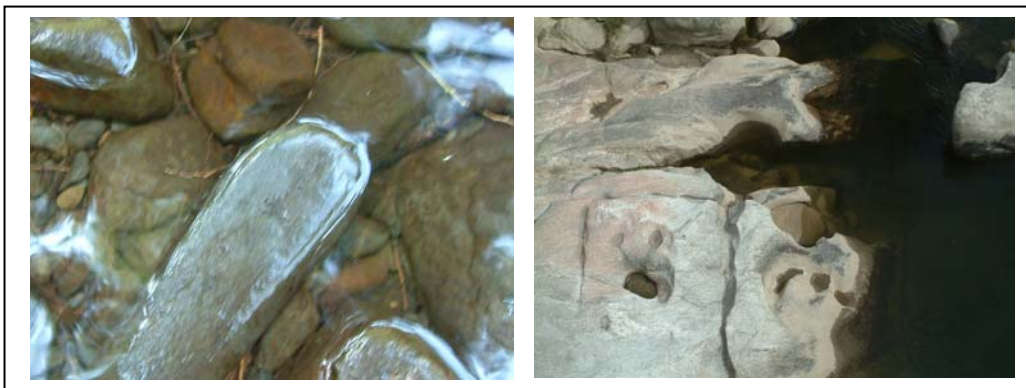
O método seleccionado a caracterização hidromorfológica da ribeira de Oeiras é uma adaptação do *River Habitat Survey*, desenvolvido na Grã-Bretanha pela *Environment Agency* (EA. 2003; Fox *et al.*, 1998, Raven *et al.*, 1997, 2000). Este método foca-se em aspectos como a ocupação do solo nas margens e taludes dos rios, a existência de bancos de areia no canal, a cobertura por macrófitas ou algas, o tipo de substrato (exemplo na Figura 1), a complexidade da vegetação ripícola, o tipo corrente existente e alterações morfológicas

Figura 1. Exemplo de dois tipos de substrato encontrados nos leitos dos rios, informação esta que deve ser registada na ficha do RHS.

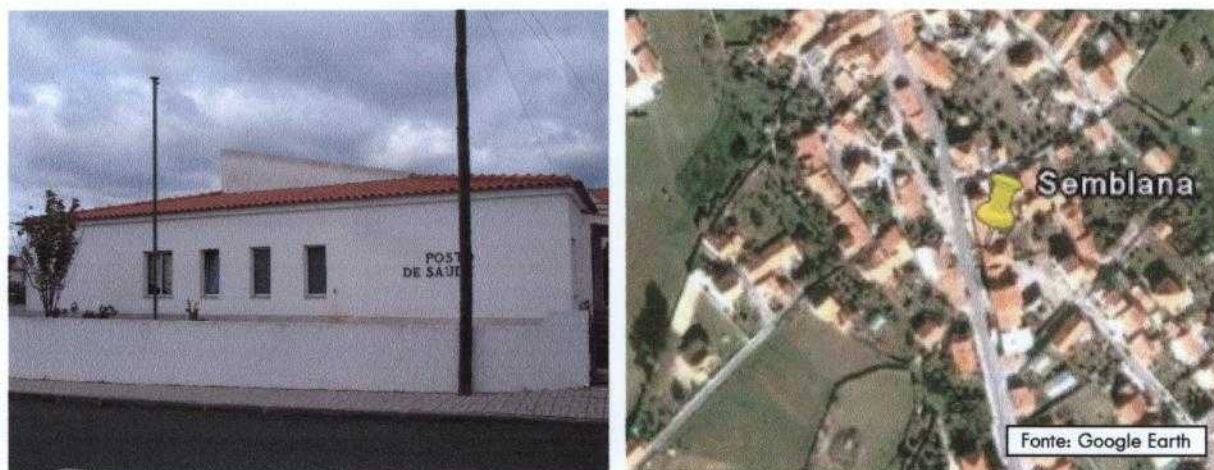
A Figura 9 ilustra o Local 9 apresentando uma fotografia do local e a sua marcação sobre fotografia aérea.

Figura 9. Local de Avaliação Acústica 9

As coordenadas do Local 9 são: latitude = 37543006° e longitude = $-7,958162^\circ$.
