## CIRCUITO HIDRÁULICO DE ADUÇÃO À BARRAGEM DE ODIVELAS

### FASE CONSTRUÇÃO

NOVEMBRO 2017

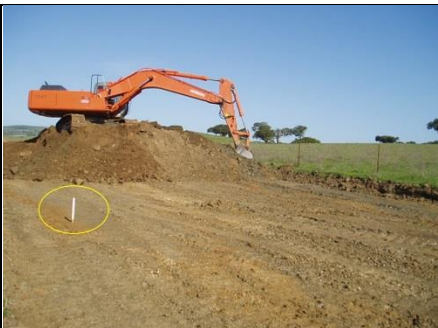
| MEDIDAS DA DIA | | OPERACIONALIZAÇÃO | CUMPRIMENTO | |
|---|---|---|---|---|
| 8. | Reduzir ao estritamente necessário as áreas a afetar com as intervenções previstas para a execução da obra, minimizando a remoção/degradação do coberto vegetal, a decapagem do solo, a compactação dos solos, a movimentação de terras e o depósito de materiais (temporário ou definitivo). | A ações de desmatamento e decapagem foram restringidas às zonas de implantação das infraestruturas e reduzidas ao estritamente necessário, sendo delimitadas todas as zonas a intervencionar através da colocação de estacas (piquetagem) (vd. pasta medida 8). | | ✓ |

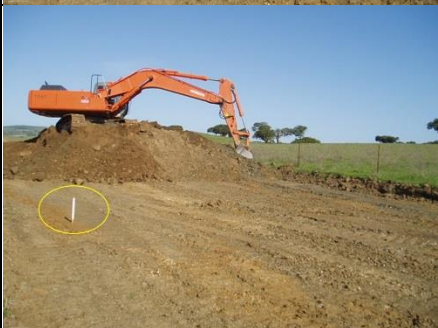
| MEDIDAS DA DIA | | OPERACIONALIZAÇÃO | CUMPRIMENTO | |
|---|---|---|---|---|
| 9. | Identificar claramente as áreas a desmatar/desarborizar (utilizando marcas visíveis, por exemplo com fita colorida), permitindo a verificação da área de intervenção em qualquer instante. A vegetação, incluindo elementos arbóreos, não pode ser afectada para além dos limites marcados. | A ações de desmatamento e decapagem foram restringidas às zonas de implantação das infraestruturas e reduzidas ao estritamente necessário, sendo delimitadas todas as zonas a intervencionar através da colocação de estacas (piquetagem) (vd. pasta medida 9). | | - |

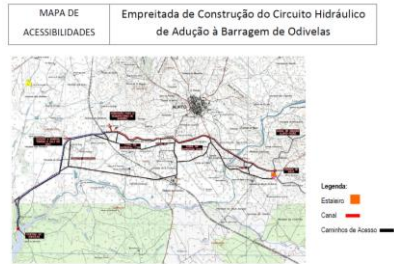
| MEDIDAS DA DIA | | OPERACIONALIZAÇÃO | CUMPRIMENTO | |
|---|---|---|---|---|
| 11. | Restringir os locais de circulação de máquinas e veículos afectos à obra através de sinalização adequada, devendo ser, sempre que possível, utilizados caminhos já existentes, recorrendo ao seu melhoramento onde necessário. | A circulação de máquinas e equipamentos foi restringida aos percursos definidos nos Planos de Acessibilidades das empreitadas, privilegiando o uso de acessos já existentes. Foi colocada sinalização nos locais que apresentavam riscos para a circulação de veículos. Procedeu-se ao melhoramento dos caminhos sempre que necessário (vd. pasta medida 11). | | ✓ |

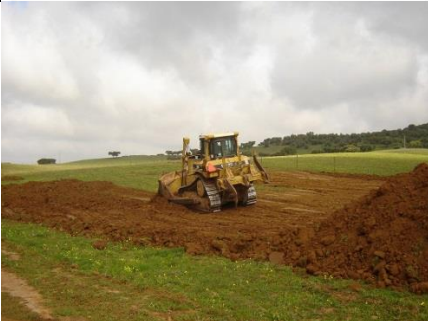
| MEDIDAS DA DIA | | OPERACIONALIZAÇÃO | CUMPRIMENTO | |
|---|---|---|---|---|
| 11.2 | Os trabalhos que envolvam movimentações de terras se iniciem logo que os solos fiquem limpos. | Os trabalhos de escavação e aterro foram iniciados após a limpeza dos solos (vd. pasta medida 11.2). | | ✓ |

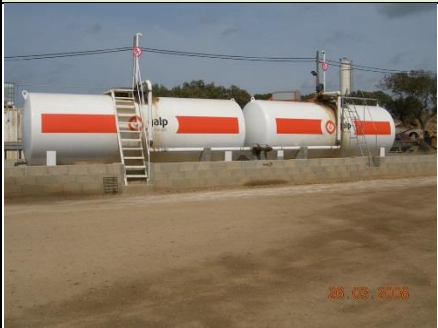
| MEDIDAS DA DIA | | OPERACIONALIZAÇÃO | CUMPRIMENTO | |
|---|---|---|---|---|
| 13. | Não efectuar manutenção e abastecimento de maquinaria no local de obra, excepto se tal for indispensável. Nesse caso, deverá ser utilizada uma bacia de retenção amovível para efectuar mudanças de óleos, devendo os mesmos ser recolhidos e levados para o estaleiro principal, e ser cumpridas as medidas previstas para o seu armazenamento e transporte. Deverá proceder-se ao registo das referidas operações de manutenção. | A manutenção das máquinas e veículos afetos às obras foi sempre efetuada em oficinas especializadas ou nas oficinas dos subempreiteiros. Apenas foi realizado o abastecimento de máquinas nos estaleiros de apoio às empreitadas através dos depósitos de combustível instalados e devidamente licenciados, sendo que foram adotadas todas as medidas para impedir a ocorrência de derrames (vd. pasta medida 13). | | ✓ |

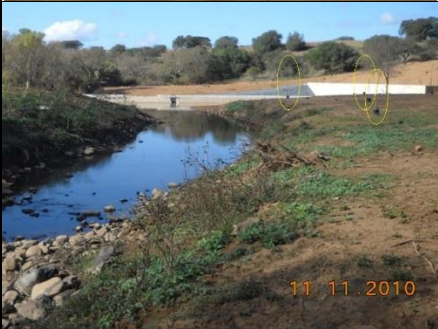
| MEDIDAS DA DIA | | OPERACIONALIZAÇÃO | CUMPRIMENTO | |
|---|---|---|---|---|
| 14. | Reabilitar as áreas de estaleiros e de unidades de apoio à obra, bem como os acessos provisórios. Para tal, atender ao Plano de Desactivação, considerando a remoção de instalações, equipamentos, maquinaria de apoio a obra e de todo o tipo de materiais residuais produzidos e ao Plano de Enquadramento e Recuperação Biofísica e Paisagística. | Todas as áreas afetadas pelas empreitadas foram devidamente recuperadas de acordo com os Planos de Desativação de Estaleiros e com os Planos de Recuperação Biofísica e Paisagística elaborados pelos adjudicatários (vd. pasta medida 14). | | ✓ |

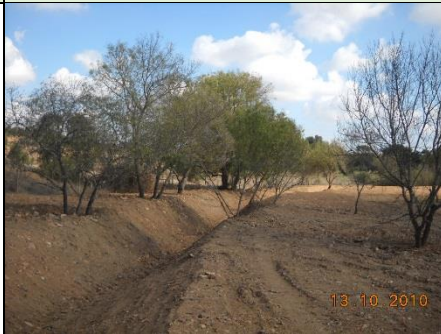
| MEDIDAS DA DIA | | OPERACIONALIZAÇÃO | CUMPRIMENTO | |
|---|---|---|---|---|
| 15. | Proceder atempadamente ao revestimento dos taludes, de acordo com o Plano de Enquadramento e Recuperação Biofísica e Paisagística, com utilização preferencial de solos decapados, favorecendo a hidrossementeira. | Aquando do término dos trabalhos foram reutilizadas as terras vegetais, previamente decapadas, por forma a repor as condições iniciais, a manter a sequência dos horizontes ou camadas de solo e a promover a hidrossementeira ( <i>vd.</i> pasta medida 15). | | ✓ |

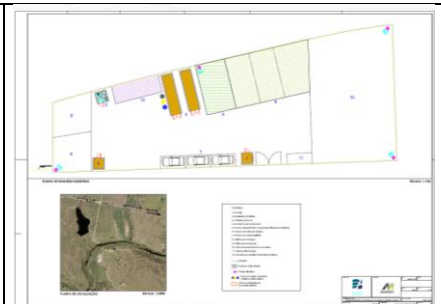
| MEDIDAS DA DIA | | OPERACIONALIZAÇÃO | CUMPRIMENTO | |
|---|---|---|---|---|
| 16. | Reduzir ao mínimo a área afecta aos estaleiros, seleccionando apenas as áreas estritamente indispensáveis à sua correcta implantação. | A área necessária para a implantação do estaleiro, estacionamento de maquinaria e armazenamento de materiais foi a indispensável ( <i>vd.</i> pasta medida 16). | | ✓ |

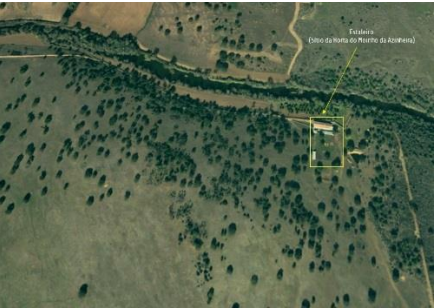
| MEDIDAS DA DIA | | OPERACIONALIZAÇÃO | CUMPRIMENTO | |
|---|---|---|---|---|
| 17. | Planear os estaleiros, por forma a preservar integralmente os sobreiros e as azinheiras existentes. | Aquando da implantação dos estaleiros não houve necessidade de abater qualquer exemplar arbóreo. Refira-se ainda que, no local afeto ao estaleiro da Empreitada de Construção do Circuito Hidráulico de Segregação de Caudais da Albufeira de Odivelas, existiam exemplares arbóreos mas não houve necessidade de abater nenhum deles visto que os escritórios, a ferramentaria e o armazém foram instalados nos edifícios já construídos no terreno. Quanto ao local afeto ao estaleiro da Empreitada de Construção do Circuito Hidráulico de Adução à Barragem de Odivelas, existiam alguns exemplares de quercíneas mas não houve necessidade de abater nenhum deles (vd. pasta medida 17). | | ✓ |

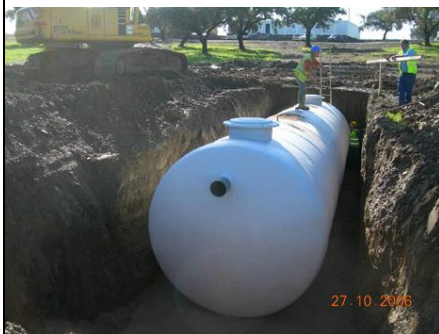
| MEDIDAS DA DIA | | OPERACIONALIZAÇÃO | CUMPRIMENTO | |
|---|---|---|---|---|
| 17.2 | Executar, nas plataformas de implantação dos estaleiros, uma rede de drenagem periférica, constituída por valas de drenagem, que deverão ser revestidas se o declive das valas exceder 2%. A descarga da rede de drenagem periférica deverá ser feita para a linha de água mais próxima, havendo o cuidado de construir caixas de retenção de sólidos para evitar o seu transporte para o curso de água. | Nos estaleiros centrais foram instalados sistemas de tratamento para os efluentes gerados na área do estaleiro (ETAR e Fossa Séptica equipada com sumidouro, instalado no terreno do proprietário), devidamente licenciados. A infiltração das águas pluviais dos estaleiros foi potenciada devido a ter-se mantido os terrenos natural sendo também mantida a inclinação do mesmo. As redes de drenagem periféricas também já existiam nos locais de estaleiro (vd. pasta medida 17.2). | | ✓ |

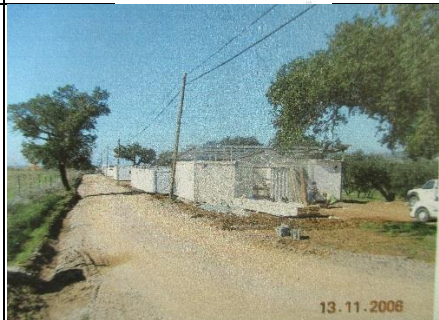
| MEDIDAS DA DIA | | OPERACIONALIZAÇÃO | CUMPRIMENTO | |
|---|---|---|---|---|
| 17.5 | Adoptar um sistema de recolha e/ou tratamento das águas residuais do estacionamento e oficinas. | Na zona de estacionamento dos estaleiros de obra, aplicou-se tout venant sendo evitada a contaminação do solo. Não foram realizadas manutenções de máquinas nem lavagem de equipamentos, não tendo sido por isso produzidos efluentes (vd. pasta medida 17.5). | | ✓ |

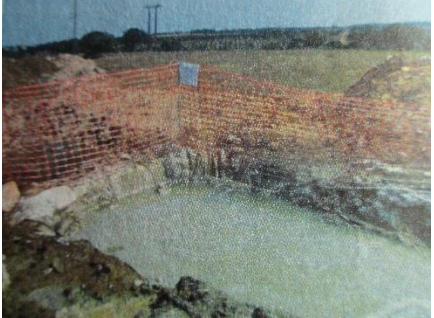
| MEDIDAS DA DIA | | OPERACIONALIZAÇÃO | CUMPRIMENTO | |
|---|---|---|---|---|
| 17.6 | Efectuar as descargas da lavagem de máquinas e equipamento utilizado, em particular das betoneiras, em locais pré-destinados e pré-definidos aquando da organização e instalação dos estaleiros, promovendo, sempre que possível, a respectiva infiltração num ponto único. No final da execução das obras, esse ou esses pontos deverão ser saneados e os resíduos resultantes deverão ser encaminhados para final adequado. | Em obra não foram efetuadas lavagens de equipamentos, veículos ou autobetoneiras, sendo estas realizadas respetivamente em oficinas exteriores e na Central de Betão. Assim apenas foi realizada a limpeza das caleiras das autobetoneiras, antes da sua saída para a via pública em áreas próprias preparadas para o efeito. Refira-se que estas áreas se encontravam impermeabilizadas e devidamente identificadas ( <i>vd. pasta medida 17.6</i> ). | | ✓ |

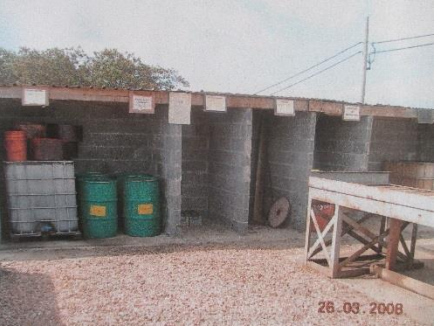
| MEDIDAS DA DIA | | OPERACIONALIZAÇÃO | CUMPRIMENTO | |
|---|---|---|---|---|
| 17.7 | Efectuar a mudança e a recolha de óleos, lubrificantes e combustíveis usados nos equipamentos e nas viaturas da obra, em estaleiro, em áreas apropriadas para o efeito, munidas com contenção secundária, recipientes estanques, sendo os resíduos daí resultantes conduzidos a destino final adequado, tendo por objectivo reduzir eventuais derrames acidentais. | O armazenamento de combustíveis foi efetuado nos estaleiros em depósitos estanques. Relativamente aos óleos os mesmos foram armazenados nos estaleiros em recipientes estanques e em local devidamente adequado para o efeito. A manutenção de veículos e maquinaria afetos às empreitadas não foi realizada em obra, mas em oficinas localizadas exteriormente. Apenas foi realizado o abastecimento de máquinas em obra, sendo que foram adotadas todas as medidas para impedir a ocorrência de derrames ( <i>vd. pasta medida 17.7</i> ). | | ✓ |

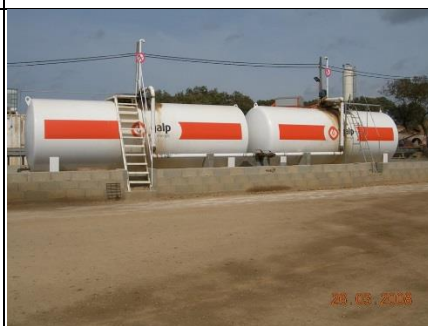
| MEDIDAS DA DIA | | OPERACIONALIZAÇÃO | CUMPRIMENTO | |
|---|---|---|---|---|
| 18.2 | Nestes estaleiros, não poderão ser realizadas ações associadas a manutenção das máquinas. | A manutenção de veículos e maquinaria afetos às empreitadas não foi realizada em obra, mas em oficinas localizadas exteriormente. Apenas foi realizado o abastecimento de máquinas em obra, sendo que foram adotadas todas as medidas para impedir a ocorrência de derrames (vd. pasta medida 18.2). | | ✓ |

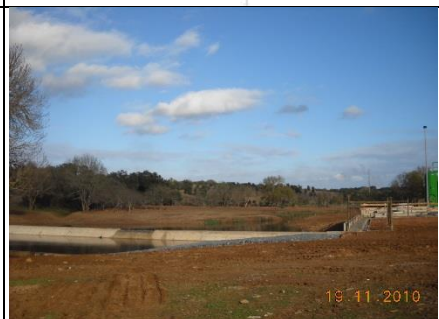
| MEDIDAS DA DIA | | OPERACIONALIZAÇÃO | CUMPRIMENTO | |
|---|---|---|---|---|
| 21. | Aproveitar as terras resultantes de escavação noutros pontos da obra, em que sejam necessárias para aterro, garantindo o mínimo volume de terras sobranes. | Durante a abertura das valas foi realizada a devida separação de terras (terras vegetais e terras de aterro). Para o efeito, as terras foram armazenadas em pargas nas frentes de obra para possibilitar a sua reutilização na recuperação das áreas afetadas pelas empreitadas (vd. pasta medida 21). | | ✓ |

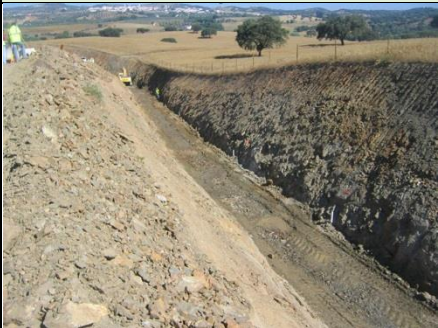
| MEDIDAS DA DIA | | OPERACIONALIZAÇÃO | CUMPRIMENTO | |
|---|---|---|---|---|
| 26. | Construir, nos taludes de escavação com mais de 5 m de altura, banquetas de nível com valas de crista e de pé de talude. | Foram construídas banquetas de nível com valas de crista e de pé de talude nos locais onde os taludes de escavação eram superiores a 5 m de altura, reduzindo assim a probabilidade de ocorrência de movimentos de terras (vd. pasta medida 26). | | ✓ |

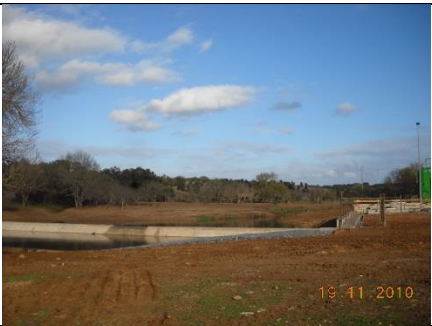
| MEDIDAS DA DIA | | OPERACIONALIZAÇÃO | CUMPRIMENTO | |
|---|---|---|---|---|
| 32. | Decapar os solos de melhor qualidade com vista à sua utilização posterior. A decapagem deverá ser efectuada em todas as zonas, onde ocorram mobilizações do solo, de acordo com as suas características. | Previamente aos trabalhos de escavação, todos os locais foram decapados. Foi realizada a devida separação de terras (terras vegetais e terras de aterro). Para o efeito, as terras foram armazenadas em pargas nas frentes de obra para possibilitar a sua reutilização na recuperação das áreas afetadas pelas empreitadas (vd. pasta medida 32). | | ✓ |

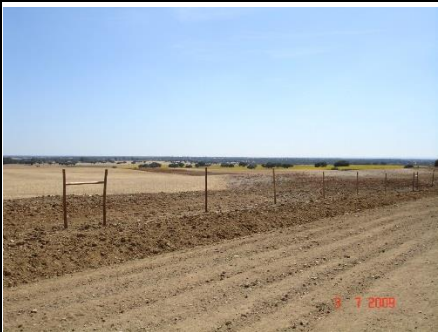
| MEDIDAS DA DIA | | OPERACIONALIZAÇÃO | CUMPRIMENTO | |
|---|---|---|---|---|
| 33. | Efectuar, para os bons solos agrícolas, o armazenamento diferenciado dos vários horizontes de solo escavado de modo a permitir a sua posterior reposição respeitando o perfil inicial. | Na recuperação das áreas afetadas pelas empreitadas foram utilizados os solos provenientes da decapagem e da escavação da vala, tendo sido repostos os horizontes do solo (vd. pasta medida 33). | | ✓ |

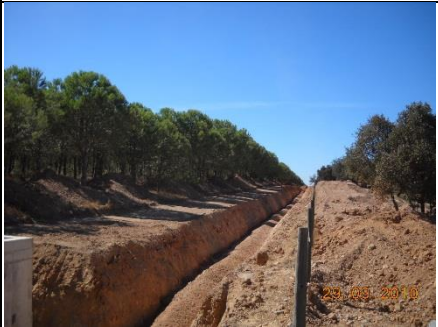
| MEDIDAS DA DIA | | OPERACIONALIZAÇÃO | CUMPRIMENTO | |
|---|---|---|---|---|
| 34. | O armazenamento dos solos decapados deveria ser efectuado em pargas, devendo os solos ser protegidos com coberturas impermeáveis, ou outros meios, para evitar a sua mobilização pela chuva e pelo vento. | Não foi realizada a cobertura das terras armazenadas visto que não é prático em obra e há um aumento significativo de uma tipologia de resíduo. Apesar de não ser prática efetuar esta cobertura, não se verificaram alterações na qualidade das terras decapadas e escavadas. As terras foram armazenadas em pargas ao longo das condutas e com altura que garantisse a sua estabilidade (vd. pasta medida 34). | | ✗ |

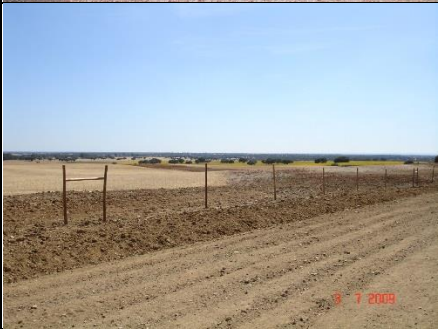
| MEDIDAS DA DIA | | OPERACIONALIZAÇÃO | CUMPRIMENTO | |
|---|---|---|---|---|
| 36. | Após a conclusão dos trabalhos e sempre que se verifique a compactação do solo nas áreas temporariamente afectadas, incluindo zona dos estaleiros e acessos, os terrenos deverão ser descompactados, através de uma mobilização vertical sem reviramento da leiva. | Em todas as áreas afectadas pela empreitada, procedeu-se à escarificação dos terrenos de forma a dar cumprimento ao estipulado no Plano de Recuperação Biofísica e a repor as condições iniciais ( <i>vd.</i> pasta medida 36). | | ✓ |

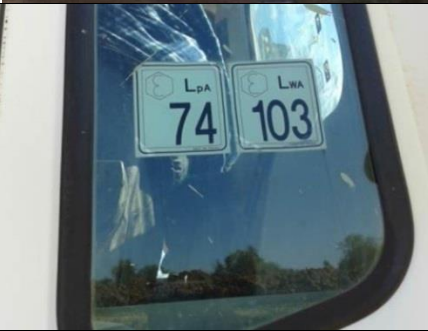
| MEDIDAS DA DIA | | OPERACIONALIZAÇÃO | CUMPRIMENTO | |
|---|---|---|---|---|
| 39. | Manter os motores de combustão dos veículos pesados e outros equipamentos em boas condições de funcionamento, de modo a controlar as emissões de gases. | A verificação da conformidade dos equipamentos ao nível da homologação acústica e do plano de manutenção e revisões periódicas foi realizada no âmbito da coordenação de segurança e ambiente (vd. pasta medida 39). | | ✓ |

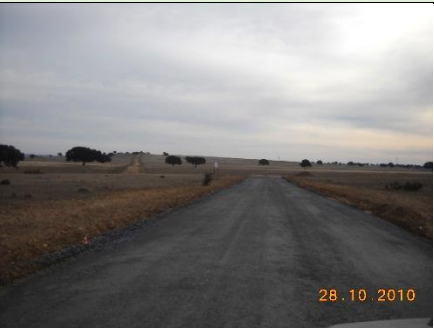
| MEDIDAS DA DIA | | OPERACIONALIZAÇÃO | CUMPRIMENTO | |
|---|---|---|---|---|
| 41. | Não afectar qualquer exemplar de azinheira ou sobreiro, aquando da construção de acessos temporários. | Nenhum exemplar de quercínea foi afetado aquando da construção dos acessos temporários (vd. pasta medida 41). | | ✓ |

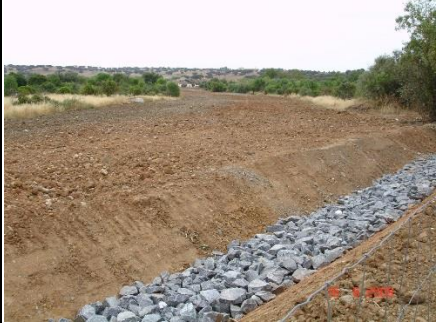
| MEDIDAS DA DIA | | OPERACIONALIZAÇÃO | CUMPRIMENTO | |
|---|---|---|---|---|
| 43. | Sempre que possível, no atravessamento de galerias ribeirinhas, escolher locais de atravessamento já existentes e áreas já desprovidas de vegetação arbórea. | Sempre que possível, as infraestruturas instaladas atravessaram locais com menor densidade de vegetação (vd. pasta medida 43) | | ✓ |

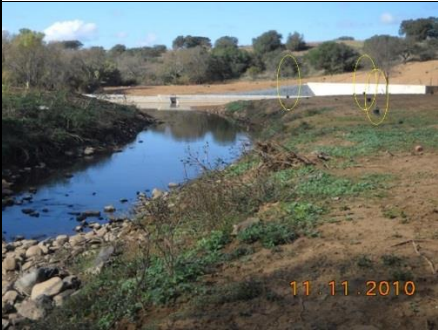
| MEDIDAS DA DIA | | OPERACIONALIZAÇÃO | CUMPRIMENTO | |
|---|---|---|---|---|
| 44. | Proceder a recuperação paisagística, de acordo com o Plano de Recuperação Ambiental, Biofísica e Paisagística das áreas afectadas, evitando a introdução de espécies exóticas e a contaminação genética das populações existentes. | Todas as áreas afetadas pelas empreitadas foram devidamente recuperadas de acordo com os Planos de Recuperação Biofísica e Paisagística elaborados pelos adjudicatários (vd. pasta medida 44). | | ✓ |

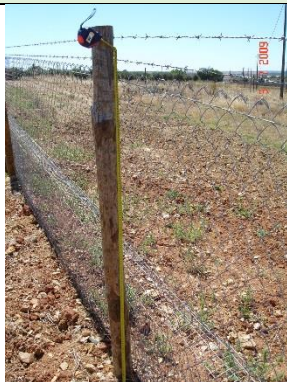
| MEDIDAS DA DIA | | OPERACIONALIZAÇÃO | CUMPRIMENTO | |
|---|---|---|---|---|
| 45. | Construir uma vedação interna (mais próxima dos canais de adução), que deverá ter 1,5m de altura acima do solo e uma rede de malha 5x5. | A vedação colocada respeitou os requisitos mencionados na presente medida (vd. pasta medida 45). | | ✓ |

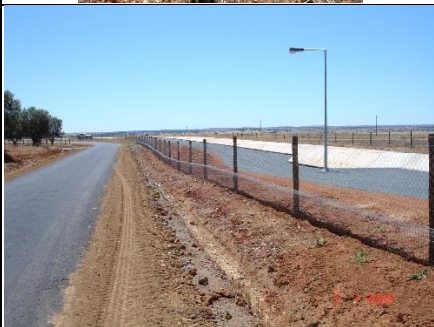
| MEDIDAS DA DIA | | OPERACIONALIZAÇÃO | CUMPRIMENTO | |
|---|---|---|---|---|
| 46. | Construir uma segunda vedação (mais externa ao canal de adução) para impedir a passagem de pequenos animais (anfíbios, répteis e micromamíferos) com 2x5cm e com uma altura de 60cm acima do solo e 40cm enterrada. Para prevenir que os animais consigam subir pela vedação, o topo deverá ser voltado para fora e para baixo. | A vedação foi executada de acordo com o previsto, de forma a impedir a passagem de pequenos animais (vd. pasta medida 46). | | ✓ |

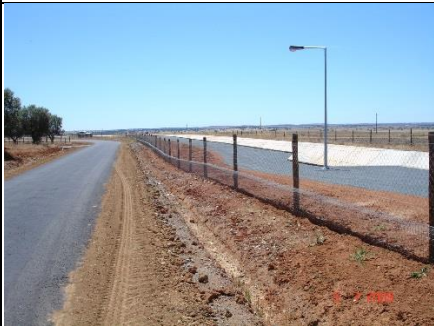
| MEDIDAS DA DIA | | OPERACIONALIZAÇÃO | CUMPRIMENTO | |
|---|---|---|---|---|
| 49. | A vedação deverá ser fixada nos postes do lado de fora em relação ao troço em canal, para evitar o seu derrube em situações de colisão por animais de grande porte. | Procedeu-se de acordo com o previsto, tendo a vedação sido fixada do lado de fora em relação ao troço do canal ( <i>vd.</i> pasta medida 49). | | ✓ |

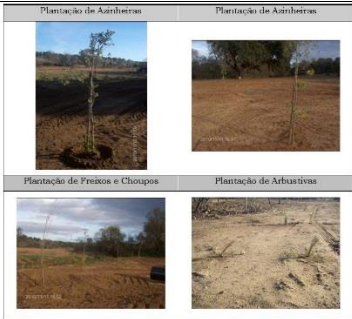
| MEDIDAS DA DIA | | OPERACIONALIZAÇÃO | CUMPRIMENTO | |
|---|---|---|---|---|
| 51. | Promover a vegetação ripícola na orla do Açude do Monte da Azinheira, com espécies autóctones bem adaptadas a estas condições, como aquelas que se encontram atualmente representadas nas linhas de água da área de estudo, nomeadamente: o freixo <i>Fraxinus angustifolia</i> e a tamargueira <i>Tamarix africana</i> , de acordo com o Plano de Recuperação Ambiental, Biofísica e Paisagística. | No âmbito da Empreitada de Construção do Circuito Hidráulico de Segregação de Caudais da Albufeira de Odivelas, foi garantida a integração paisagística do Açude do Monte da Azinheira através da plantação das espécies arbustivas e arbóreas previstas no projeto e de acordo com o Plano de Recuperação Biofísica e Paisagística da empreitada ( <i>vd.</i> pasta medida 51). | | ✓ |

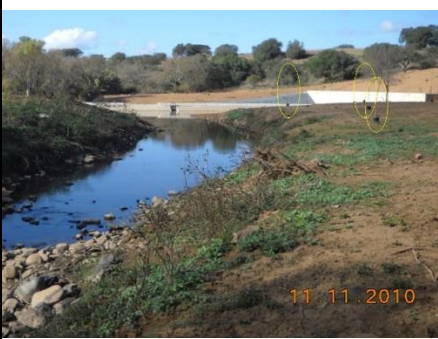
| MEDIDAS DA DIA | | OPERACIONALIZAÇÃO | CUMPRIMENTO | |
|---|---|---|---|---|
| 52. | Proceder à recuperação e manutenção do habitat aquático e ribeirinho, bem como das comunidades piscícolas, nos seguintes troços da ribeira de Odivelas: entre a barragem do Alvito e o início do by-pass à albufeira de Odivelas e a jusante da barragem de Odivelas. Mais especificamente, dever-se-á promover a manutenção sustentável de uma comunidade piscícola com a presença de <i>Barbus bocagei</i> , <i>Squalius pyrenaicus</i> , <i>Squalius alburnoides</i> , <i>Chondrostoma lusitanicum</i> e <i>Cobitis paludica</i> , entre a barragem do Alvito e o início do by-pass, e com a presença de <i>Barbus bocagei</i> , <i>Chondrostoma polypepis</i> e <i>Squalius pyrenaicus</i> a jusante da barragem de Odivelas. Nesta ação, envolver o controlo de taxa de exóticos. | No âmbito da fase de construção das empreitadas não houve afetação da galeria ripícola da Ribeira de Odivelas nos dois locais explícitos na medida e portanto não foi necessário proceder à sua compensação. Relativamente ao local de implantação do Açude da Azinheira foram realizadas as plantações de acordo com o previsto no projeto de execução. Referir ainda que esta infraestrutura construída promove de alguma forma a passagem da comunidade piscícola lá existente (vd. pasta medida 52). | | ≈ |

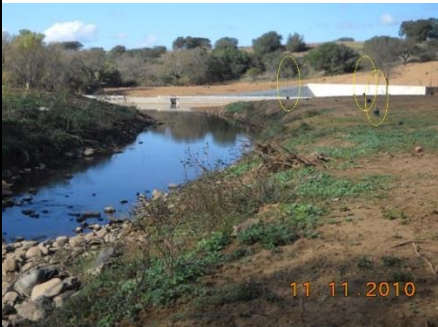
| MEDIDAS DA DIA | | OPERACIONALIZAÇÃO | CUMPRIMENTO | |
|---|---|---|---|---|
| 53. | O Projecto de Recuperação Ambiental Biofísica e Paisagística deverá preconizar, relativamente às intervenções a executar para o enquadramento paisagístico do troço em canal e para além das alternativas referidas no Aditamento ao EIA, a inclusão de árvores de espécies diferentes, dispostas sem compasso de plantação fixo, de modo a recriar o princípio da meandrização na paisagem. Esta consideração deverá, igualmente, ser aplicada na recuperação e na reestruturação das galerias ripícolas, na zona de implantação do açude. Nos trabalhos de Integração Paisagística deverão ser somente utilizadas espécies autóctones e o genótipo das sementes, estacas ou outro tipo de propágulos a utilizar para recuperação e renaturalização da área deve ter origem regional. Só poderão ser utilizadas espécies vegetais que não colidam com o Decreto-Lei n.º 565/99, de 21 de Dezembro. O Projecto de Recuperação Ambiental Biofísica e Paisagística deverá integrar um projecto de compensação dos exemplares de sobro e azinho afectados pela implantação do projecto. | Todas as áreas afetadas pelas empreitadas foram devidamente recuperadas de acordo com os Planos de Recuperação Biofísica e Paisagística elaborados pelos adjudicatários (vd. pasta medida 53). | <br>11 11 2010 | ✓ |

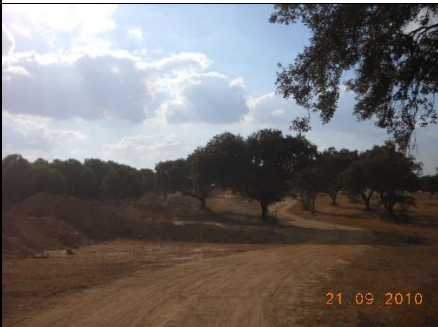
| MEDIDAS DA DIA | | OPERACIONALIZAÇÃO | CUMPRIMENTO | |
|---|---|---|---|---|
| 54. | Proteger e preservar a vegetação arbórea e arbustiva existente na envolvente dos locais da obra, estaleiros e acessos, através da implementação de medidas cautelares a definir no Plano de Obra. São de destacar: as áreas de montado, as galerias ripícolas e outros elementos vegetais com interesse, as quais deverão ser delimitados e vedados. | Aquando dos trabalhos de decapagem/escavação, sempre que possível, foi preservada a vegetação arbórea e arbustiva (vd. pasta medida 54). | <br>21 09 2010 | ✓ |

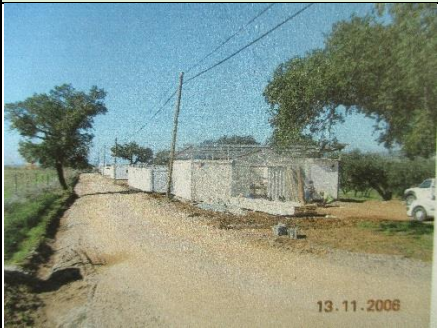
| MEDIDAS DA DIA | | OPERACIONALIZAÇÃO | CUMPRIMENTO | |
|---|---|---|---|---|
| 55. | Vedar e proceder à dissimulação das áreas de estaleiro e de parque de máquinas, de modo a proteger os potenciais observadores da desorganização espacial. Com recurso a tapumes adequados. | Não houve necessidade de instalar tapumes nas áreas de estaleiro e parque de materiais uma vez que estavam afastados de zonas habitacionais. Procedeu-se à vedação dos mesmos, apenas com rede, para delimitar a zona afeta ao estaleiro (vd. pasta medida 55). | | ✓ |

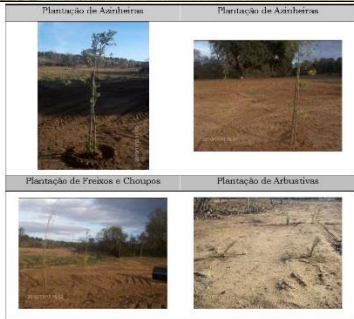
| MEDIDAS DA DIA | | OPERACIONALIZAÇÃO | CUMPRIMENTO | |
|---|---|---|---|---|
| 56. | Criar, em torno do açude, condições necessárias ao desenvolvimento de espécies ribeirinhas autóctones, por forma a evitar o surgimento de espécies invasoras que descaracterizem o cenário paisagístico da região, de acordo com o Plano de Recuperação Ambiental, Biofísica e Paisagística que vier a ser aprovado. | No âmbito da Empreitada de Construção do Circuito Hidráulico de Segregação de Caudais da Albufeira de Odivelas, foi garantida a integração paisagística do Açude do Monte da Azinheira através da plantação das espécies arbustivas e arbóreas previstas no projeto e de acordo com o Plano de Recuperação Biofísica e Paisagística da empreitada (vd. pasta medida 56). | | ✓ |

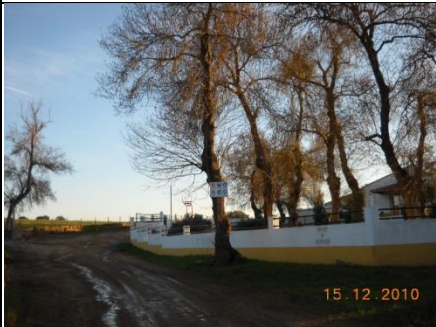
| MEDIDAS DA DIA | | OPERACIONALIZAÇÃO | CUMPRIMENTO | |
|---|---|---|---|---|
| 63. | Proceder à sinalização com a regulamentação do tráfego nas vias atravessadas pelo projecto visando a segurança dos cidadãos. | No decorrer da empreitada foram asseguradas as normas de segurança e sinalização de obras na via pública (vd. pasta medida 63). | | ✓ |

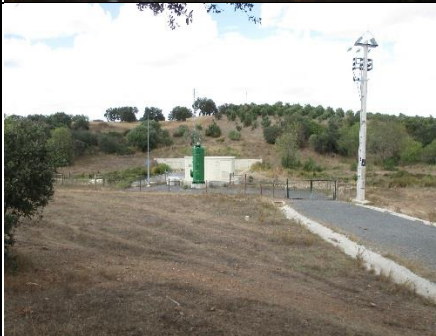
| MEDIDAS DA DIA | | OPERACIONALIZAÇÃO | CUMPRIMENTO | |
|---|---|---|---|---|
| 64. | Efectuar a limpeza das bermas dos novos acessos criados, como forma de prevenir a ocorrência de incêndios florestais. | No final dos trabalhos procedeu-se à limpeza das bermas dos caminhos construídos no âmbito das empreitadas (vd. pasta medida 64). | | ✓ |

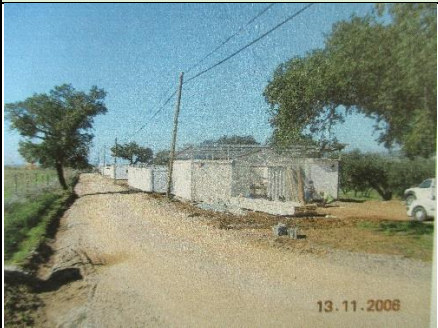
| MEDIDAS DA DIA | | OPERACIONALIZAÇÃO | CUMPRIMENTO | |
|---|---|---|---|---|
| 65. | Manter os acessos aos locais da obra e as zonas de estaleiros limpos através de lavagens regulares dos rodados das máquinas e veículos afectos à obra. | Sempre que necessário foram realizadas lavagem de rodados. No local dos estaleiros não ocorreram situações passíveis de tal visto que os mesmos estavam pavimentados com tout venant (vd. pasta medida 65). | | ✓ |

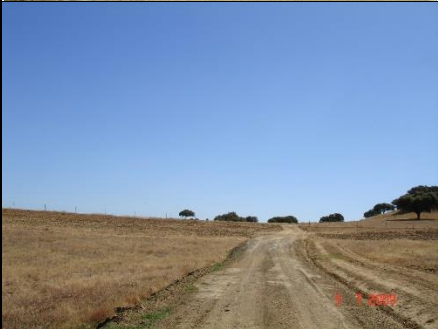
| MEDIDAS DA DIA | | OPERACIONALIZAÇÃO | CUMPRIMENTO | |
|---|---|---|---|---|
| 66. | Proceder à recuperação dos caminhos afectados pela passagem da maquinaria e veículos. | Todos os caminhos/acessos degradados no âmbito da execução da empreitada foram devidamente recuperados (vd. pasta medida 66). | | ✓ |

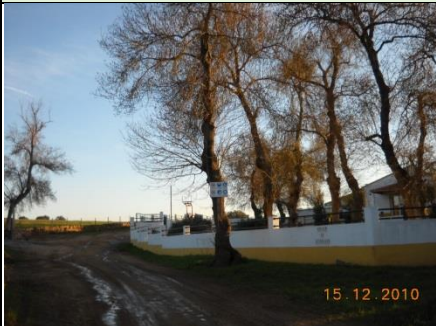
| MEDIDAS DA DIA | | OPERACIONALIZAÇÃO | CUMPRIMENTO | |
|---|---|---|---|---|
| 67. | Identificar devidamente as obras, através de sinalética apropriada, indicando sempre que possível o período em que vão decorrer as obras. | Na área de influência das empreitadas foi colocada a devida sinalização de segurança ( <i>vd.</i> pasta medida 67). | | ✓ |

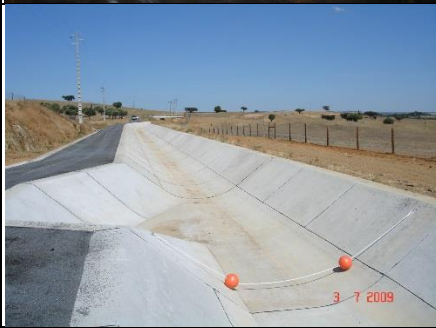
| MEDIDAS DA DIA | | OPERACIONALIZAÇÃO | CUMPRIMENTO | |
|---|---|---|---|---|
| 68. | Assinalar as rampas e escadas de salvamento e acesso, atendendo que poderão ajudar à saída de pessoas que acidentalmente caiam no canal. | A montante das escapatórias foram instaladas boias de salvamento para ajudar à saída de pessoas que acidentalmente caiam para o canal ( <i>vd.</i> pasta medida 68). | | ✓ |

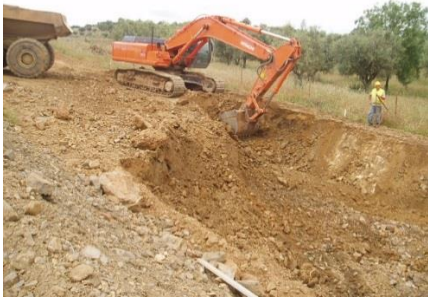
| MEDIDAS DA DIA | | OPERACIONALIZAÇÃO | CUMPRIMENTO | |
|---|---|---|---|---|
| 69. | Todas as fases que envolvam revolvimento de solos (escavação de valas e fundações, áreas de trabalho, no caso de haver reposição da situação inicial com escarificação do solo, entre outras) deverão ter acompanhamento arqueológico permanente. | Os trabalhos que envolveram mobilizações de solo foram sempre acompanhados por equipas de arqueologia fiscalizada pelo IGESPAR, com número de elementos variável mas ajustado em função das frentes de trabalho (vd. pasta medida 69). | | ✓ |

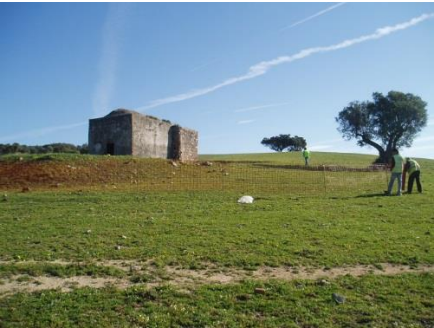
| MEDIDAS DA DIA | | OPERACIONALIZAÇÃO | CUMPRIMENTO | |
|---|---|---|---|---|
| 70.3 | Inclusão na Planta de Condicionantes do Caderno de Encargos da Obra, Sinalização e Acompanhamento: Referências 8, 10, 13. | <p>As ações de salvaguarda propostas para estes elementos Patrimoniais foram vertidas no SGA, designadamente no Anexo II- Medidas de minimização específicas.</p> <p>Os elementos Patrimoniais mencionados estavam localizados na área de influência da empreitada do Circuito Hidráulico de Adução à Barragem de Odivelas.</p> <p>O relatório dos trabalhos arqueológicos é omissivo quanto ao elemento patrimonial n.º13. Refere-se que os elementos Patrimoniais n.ºs 8 e 10 foram sinalizados. A Capela de São Bartolomeu (n.º 8) localizava-se afastada das frentes de obra, ainda assim, por se tratar de um Imóvel de Interesse Público foi sinalizada.</p> <p>As atividades da empreitada que decorreram nas imediações destes elementos Patrimoniais foram alvo de acompanhamento arqueológico (<i>vd. pasta medida 72</i>).</p> | | ✓ |

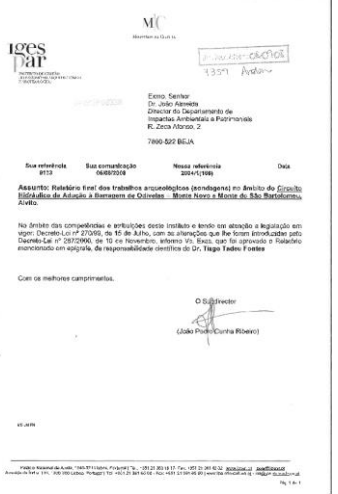
| MEDIDAS DA DIA | | OPERACIONALIZAÇÃO | CUMPRIMENTO | |
|---|---|---|---|---|
| 70.7 | Inclusão na Planta de Condicionantes do Caderno de Encargos da Obra, Acompanhamento, Sondagens Manuais e Sinalização: Referências 16, 21, 25. | <p>As ações de salvaguarda propostas para estes elementos Patrimoniais foram vertidas no SGA, designadamente no Anexo II- Medidas de minimização específicas e no Anexo V, quadro V.1. Ocorrências patrimoniais alvo de medidas específicas.</p> <p>As sondagens manuais foram efetuadas em fase prévia ao início dos trabalhos da empreitada. As sondagens arqueológicas não revelaram contextos arqueológicos preservados. Os respetivos relatórios mereceram a aprovação do IGESPAR.</p> <p>Em fase de obra foi efetuado o acompanhamento arqueológico e a sinalização dos mesmos. De salientar que no caso do elemento n.º 16- Monte de São Bartolomeu, como medida preventiva- uma vez que o adutor cruzava a área de dispersão de materiais deste sítio- construiu-se um caminho em aterro, sobre geotêxtil, para que as viaturas da empreitada pudessem circular sem afetarem os contextos do sítio. Esta ação foi efetuada com a concordância do IGESPAR (vd. pasta medida 72).</p> | | ✓ |

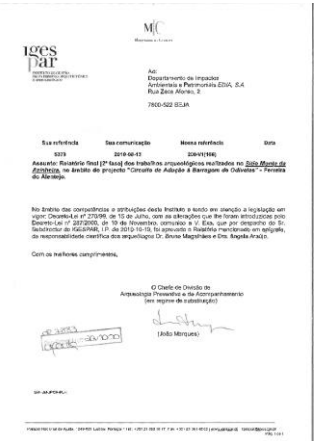
| MEDIDAS DA DIA | | OPERACIONALIZAÇÃO | CUMPRIMENTO | |
|---|---|---|---|---|
| 70.9 | Inclusão na Planta de Condicionantes do Caderno de Encargos de Obra, Acompanhamento, Sondagens Manuais, Conservação e Sinalização: Referência 26. | <p>As ações de salvaguarda propostas para estes elementos Patrimoniais foram vertidas no SGA, designadamente no Anexo II- Medidas de minimização específicas e no Anexo V, quadro V.1. Ocorrências patrimoniais alvo de medidas específicas.</p> <p>As sondagens manuais foram efetuadas em fase prévia ao início dos trabalhos da empreitada, no entanto, como foram diagnosticados contextos arqueológicos preservados, os trabalhos de escavação prolongaram-se durante a fase inicial da empreitada.</p> <p>Foi possível garantir a preservação das estruturas arqueológicas escavadas. No final da empreitada procedeu-se à selagem das mesmas, com recurso á colocação de manta geotêxtil e recobrimento com terra (vd. pasta medida 72).</p> | | ✓ |

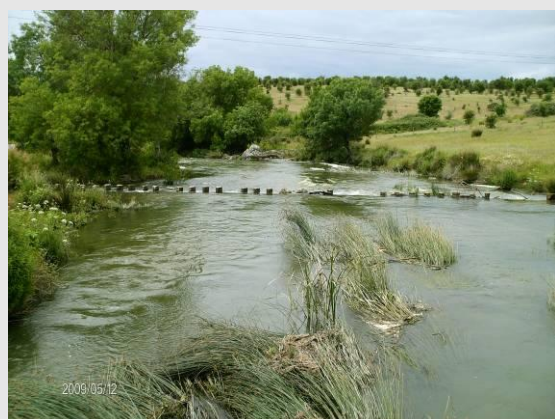
Ribeira de Odivelas | 12-05-2009

*Situação de elevado caudal devido à descarga da albufeira de Alvito*

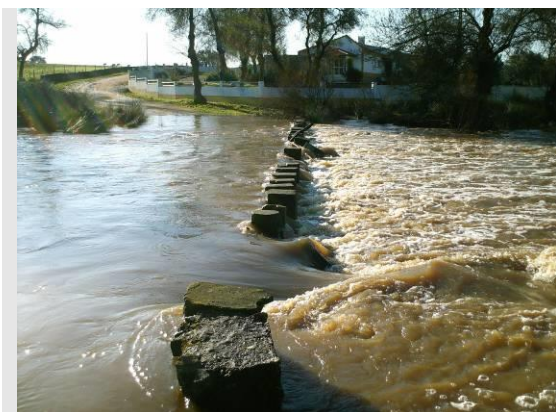
Ribeira de Odivelas | 08-01-2010

*Situação de enxurrada*
