Empresa de Desenvolvimento e Infra-estruturas do Alqueva, S.A.

# RELATÓRIO FINAL DE MONITORIZAÇÃO DO AÇUDE DO MONTE DA AZINHEIRA

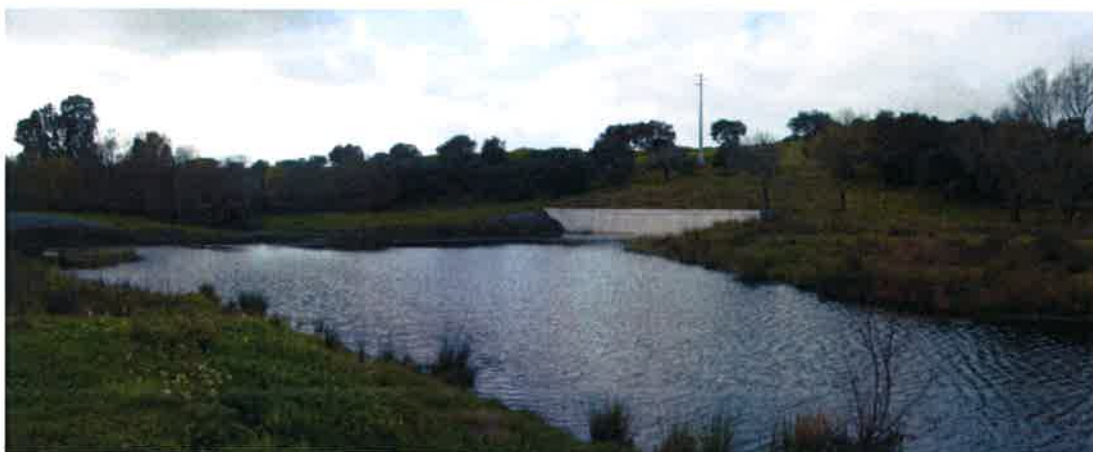
Na figura 1 apresenta-se a área do Açude antes da empreitada (2007), logo após a empreitada (2010) e 4 anos após a empreitada (2014).

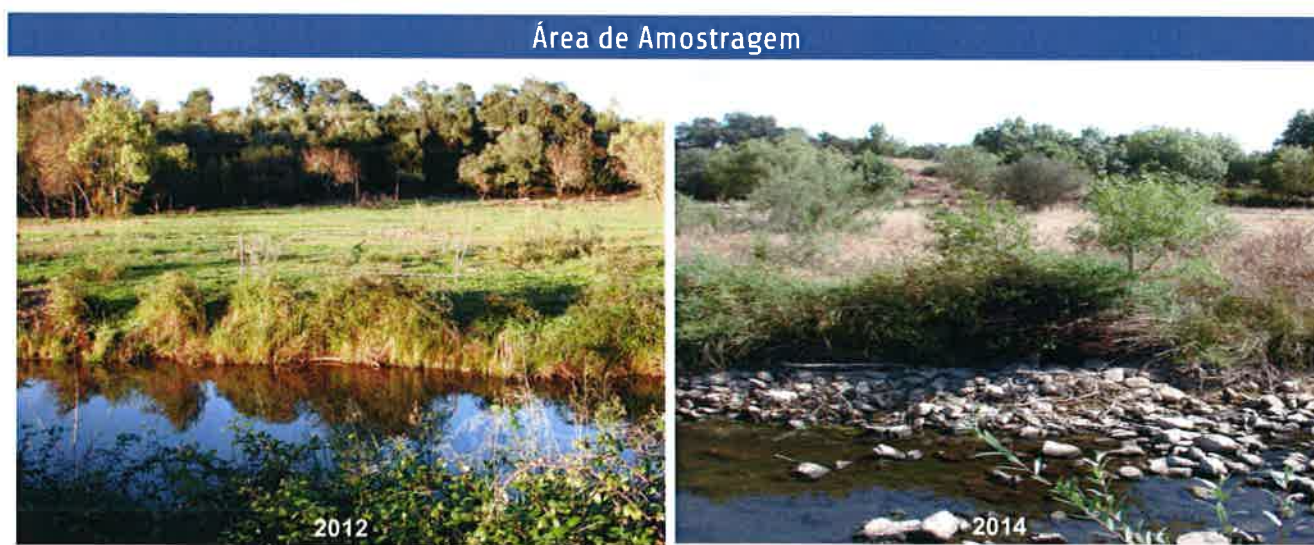
Figura 3 – Área de amostragem (margem direita) nos anos 2012 e 2014

A margem direita da Ribeira de Odivelas (vd. figura 3) caracteriza-se pela presença de sedimentos e de solo, do tipo “aluvial” e de fragmentos de areia grossa e cascalho.

Apesar da área em questão ter sido submetida a uma modelação no âmbito da empreitada em 2010, apresenta-se relativamente plana e sem sinais de erosão significativa.

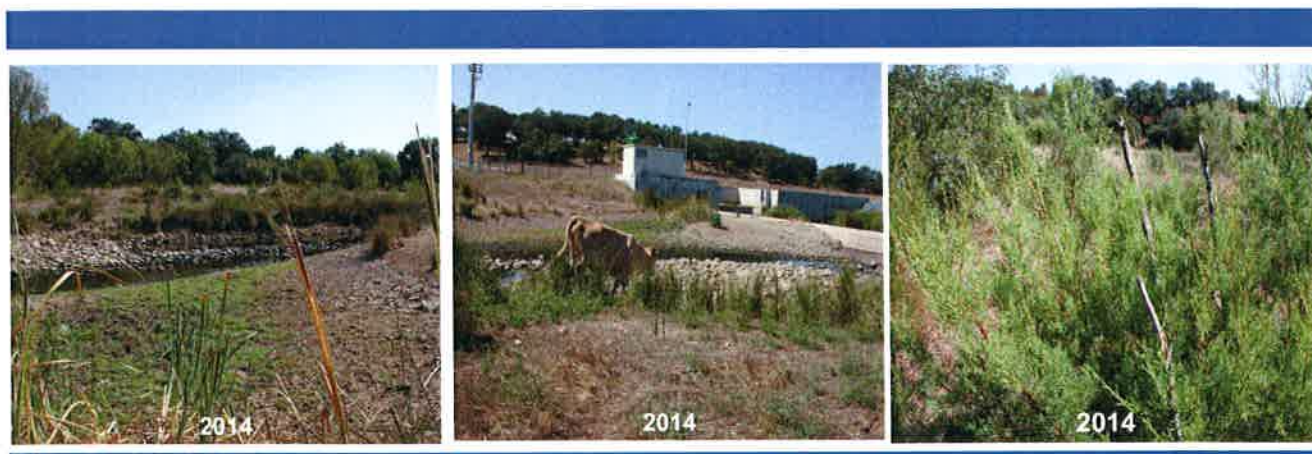
Figura 4 – Registo de presença de gado na área do Açude

No entanto, a presença de gado nesta área continua a verificar-se na zona envolvente ao açude (vd. figura 4) e como resultado a regeneração natural e recuperação da área tem sido condicionada.

Face ao exposto, a EDIA continuará empenhada na resolução desta situação de forma e em comum acordo com o proprietário a escolher um novo local para o abeberamento do gado.

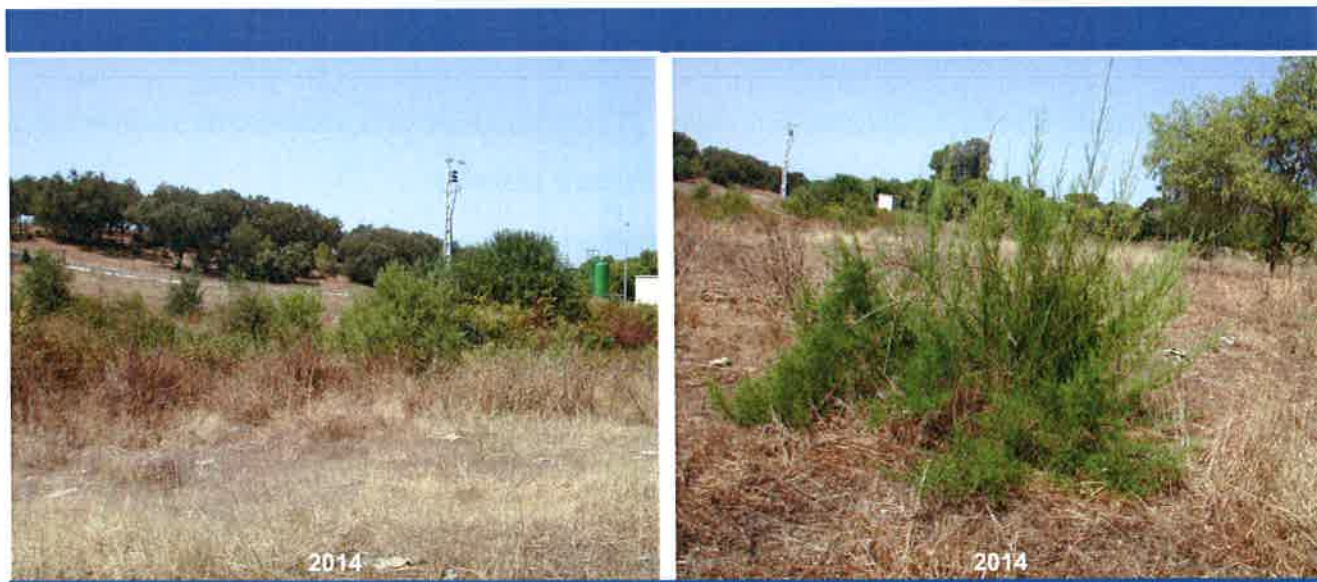
Figura 5 – Vegetação arbustiva presente

Na área em questão verifica-se sobretudo a presença de espécies arbustivas, tais como tamargueiras (*Tamarix africana*) e pilritreiros (*Crataegus monogyna*), tal como evidencia a figura 5.

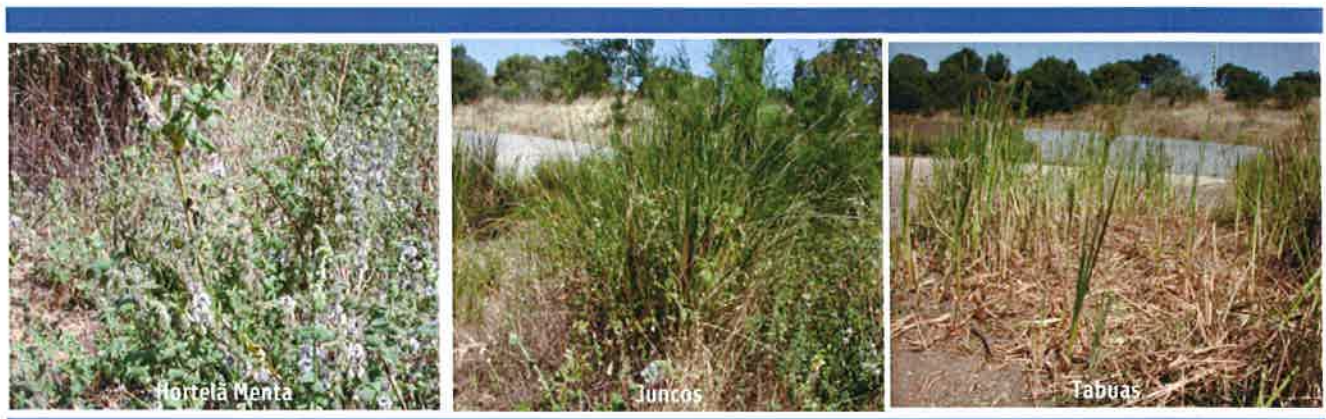
Figura 6 – Vegetação herbácea

No âmbito da presente campanha de monitorização, verificou-se ainda a presença das seguintes espécies (figura 6): *Thypha angustifolia* (tabua) *Mentha spp.* (hortelã); e *Juncos effusus* (juncos) entre outras espécies herbáceas (ex: *Trifolium repens*; *Lolium perenne*; *Festuca rubra*; *Festuca arundinacea*; *Phyllirea angustifolia*; *Rhamus alatenus*; *Lavandula stoechas*; *Cistus salvifolius*,

*Trifolium subterraneum; Trifolium campestre; Poa bulbosa; Dactylis glomerata e Scirpus holoschoenus).*

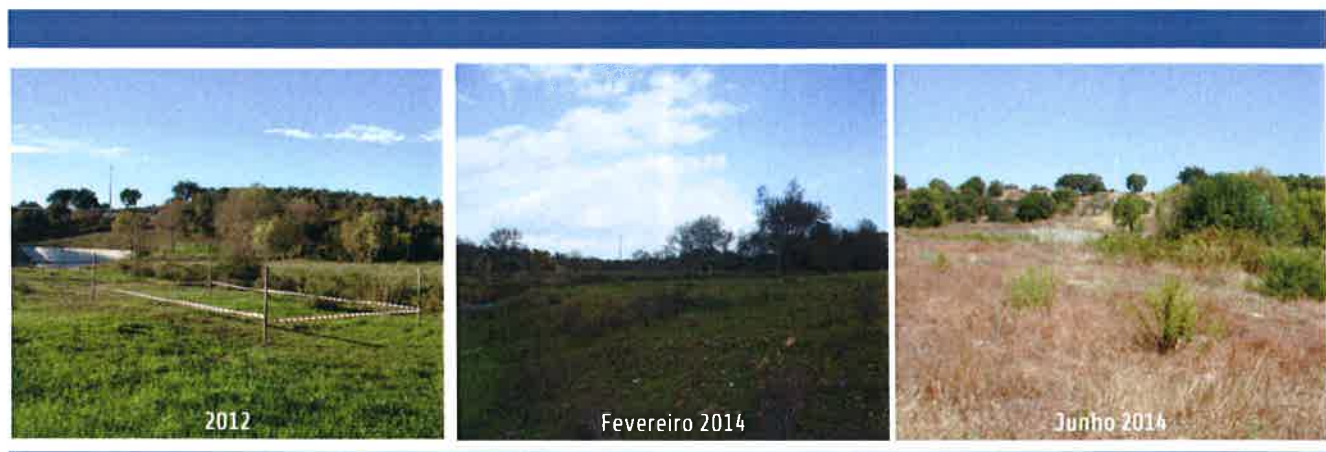
Figura 7 – Área 2 (Margem esquerda da ribeira de Odivelas)

Na margem esquerda da ribeira de Odivelas (vd. figura 7) não se registou a presença de sinais de erosão, e do ponto de vista geológico revela propriedades estruturais completamente distintas das observadas na margem oposta.

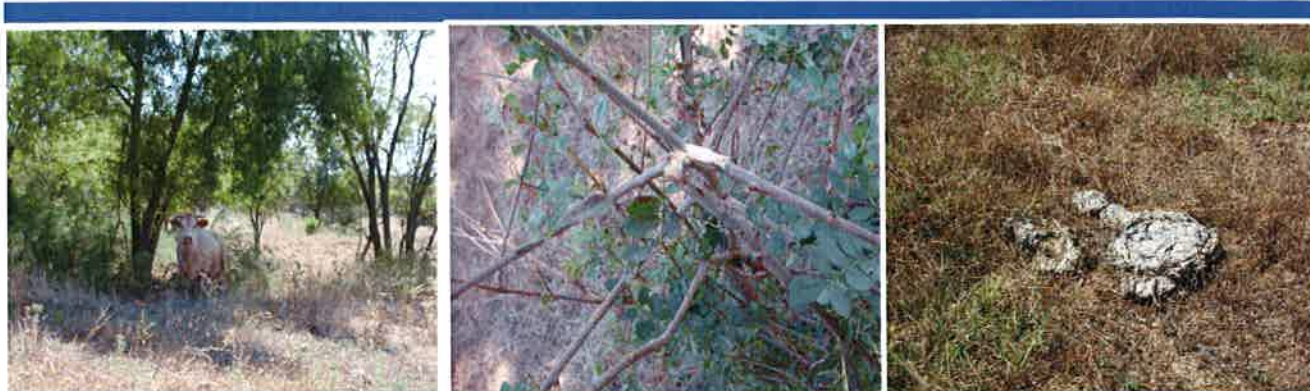
Figura 8 – Presença de gado bovino na margem esquerda (área 2)

À semelhança do observado na margem direita, registou-se também nesta margem a presença de gado bovino (vd. figura 8).

De salientar que a área em questão, desde longa data, é local de abeberamento de gado directamente na ribeira de Odivelas.

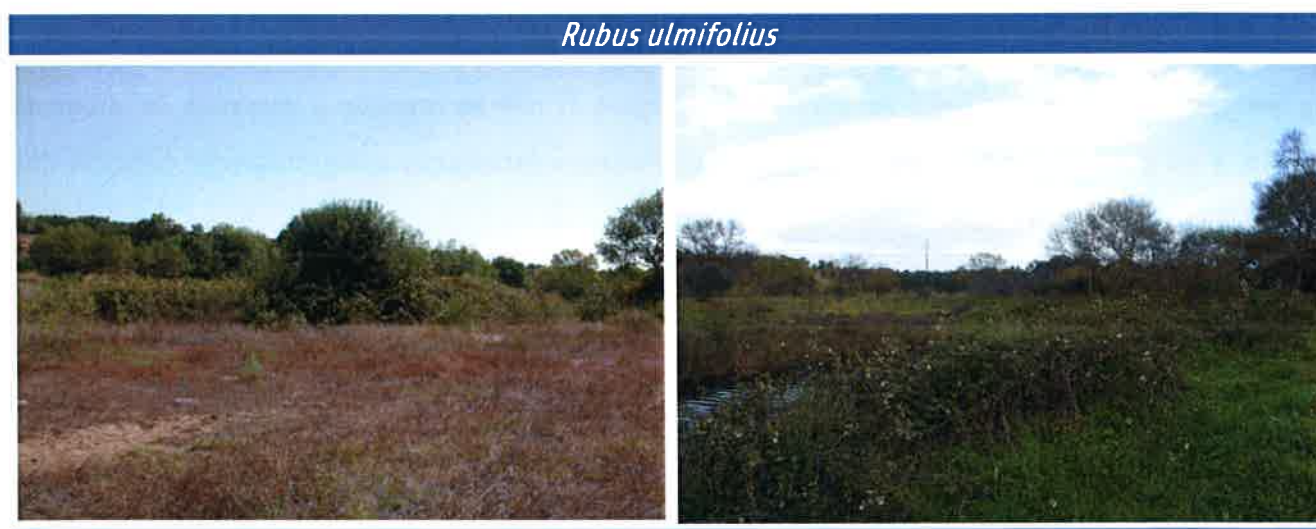
Figura 9 – Área 2 (Margem esquerda da Ribeira de Odivelas)

Em termos de vegetação presente, tal como se pode observar na figura 9, regista-se a presença de silvas (*Rubus ulmifolius*) no talude da margem da ribeira de Odivelas.

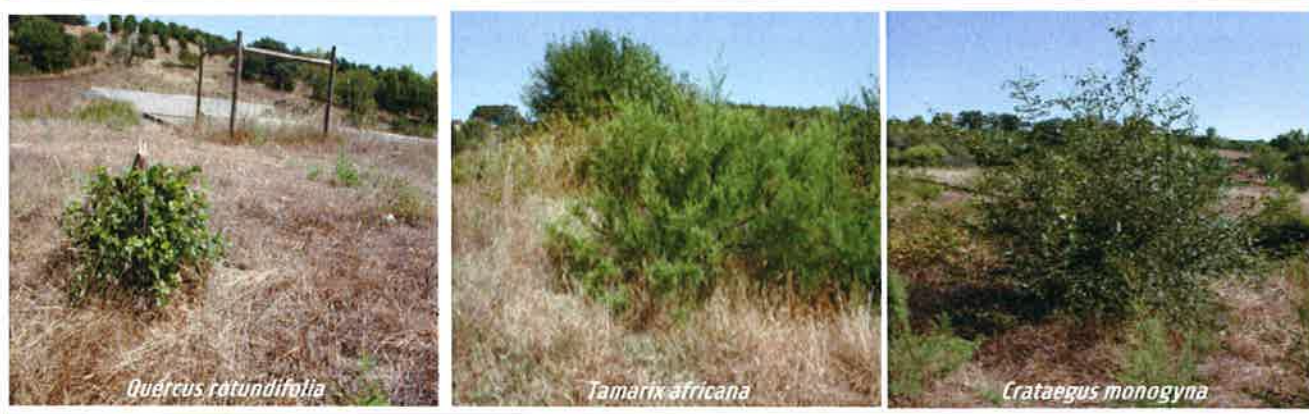
Figura 10 – Exemplares de vegetação presente na margem esquerda

Em termos de composição florística (figura 10) verifica-se nesta área, a presença de *Crataegus monogyna*; *Tamarix africana*; *Vinca difformis*; *Trifolium repens*; *Lolium perenne*; *Festuca rubra*; *Festuca arundinacea*; *Phyllirea angustifolia*; *Rhamus alatenus*; *Lavandula stoechas*; *Cistus salvifolius*; *Trifolium subterraneum*; *Trifolium campestre*; *Poa bulbosa*; *Dactylis glomerata*; *Mentha spp.* e *Scirpus holoschoenus*.

De salientar que do total de árvores plantadas na margem esquerda, continua a persistir um exemplar de *Quercus rotundifolia*, tal como comprova a figura 10.

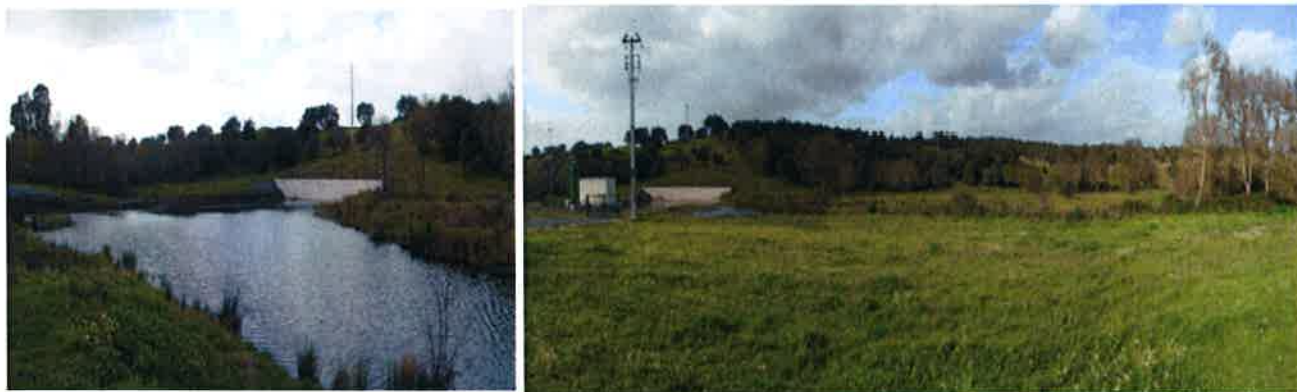
Figura 11 – Enquadramento da área do Açude em Fevereiro de 2014

| Identificação | | Fevereiro 2014 | Junho 2014 |
|---|---|---|---|
| Análise de dados | Área de <i>Habitat</i> | Área com bom desenvolvimento de vegetação herbácea (vd. figura 11). Tímido desenvolvimento dos exemplares arbustivos e arbóreos. | Área com desenvolvimento razoável de vegetação herbácea. Fraco desenvolvimento de vegetação ripícola, sobretudo arbórea, face ao forte desenvolvimento de invasoras indígenas ( <i>Rubus ulmifolius</i> ) nas margens da ribeira de Odivelas. |
