**Resposta ao Parecer da Agência
Portuguesa do Ambiente - Ref.^a
282/DAIA-DPP/2013**

ADITAMENTO AOS RELATÓRIOS DE
MONITORIZAÇÃO AO AMBIENTE SONORO – 2012
DOS LOTES 1, 6.2, 7, 8 E 9.

Obra:	Subconcessão do Douro Interior Aditamento aos relatórios de monitorização ao Ambiente Sonoro - 2012 - dos lotes 1, 6.2, 7, 8 e 9.	Cod.	1.003
Cliente:	ASCENDI	Ref.	RMR 012 R00

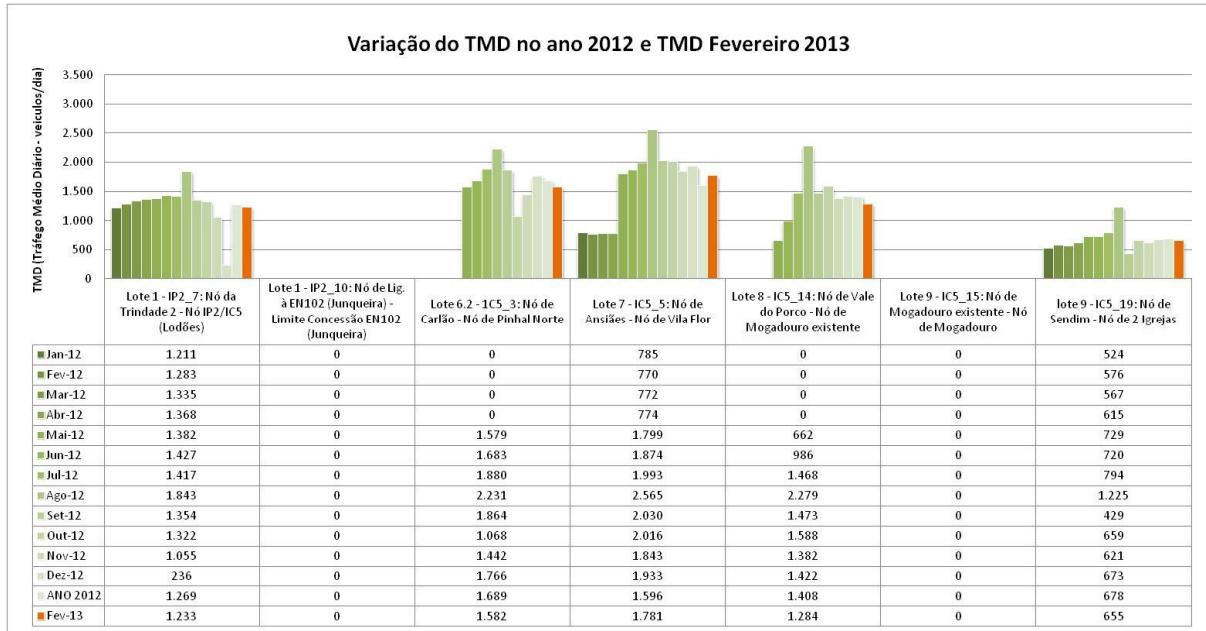
Figura 1. Representação gráfica da variação do TMD no ano 2012 (em cada mês) e a TMD do período de referência das medições

Nas figuras abaixo está representada a variação do TMD no ano 2012 (em cada mês) e a TMD do período de referência das medições, bem como das médias obtidas em cada lanço analisado e os valores relativos ao tráfego em veículos equivalentes (NOTA: para o cálculo de veículos equivalentes consideram-se os valores de ponderação 1 pesado = 8 ligeiros).

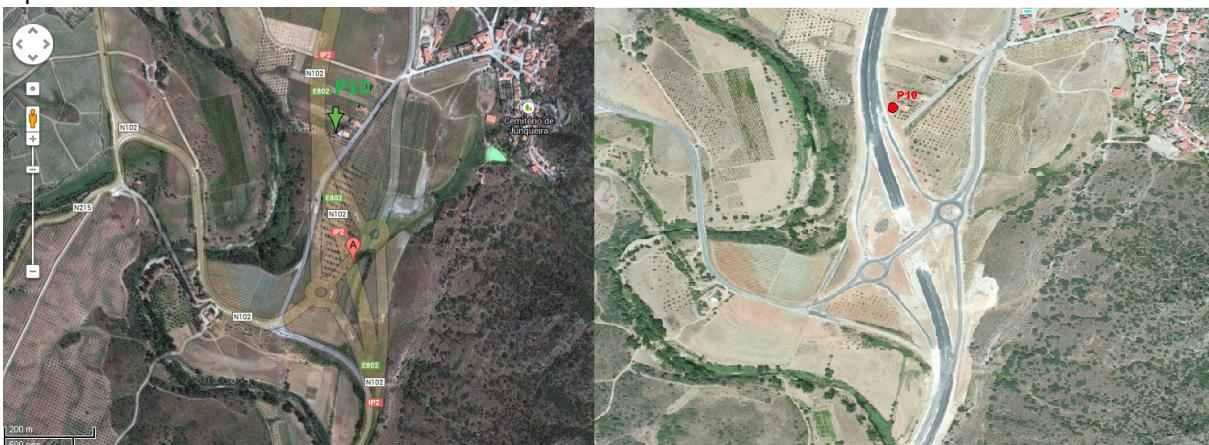
representativas do ambiente sonoro médio no local.

Lote 1 - P10 (Ante-construção)

Lote 1 - P10 (durante a fase de construção)

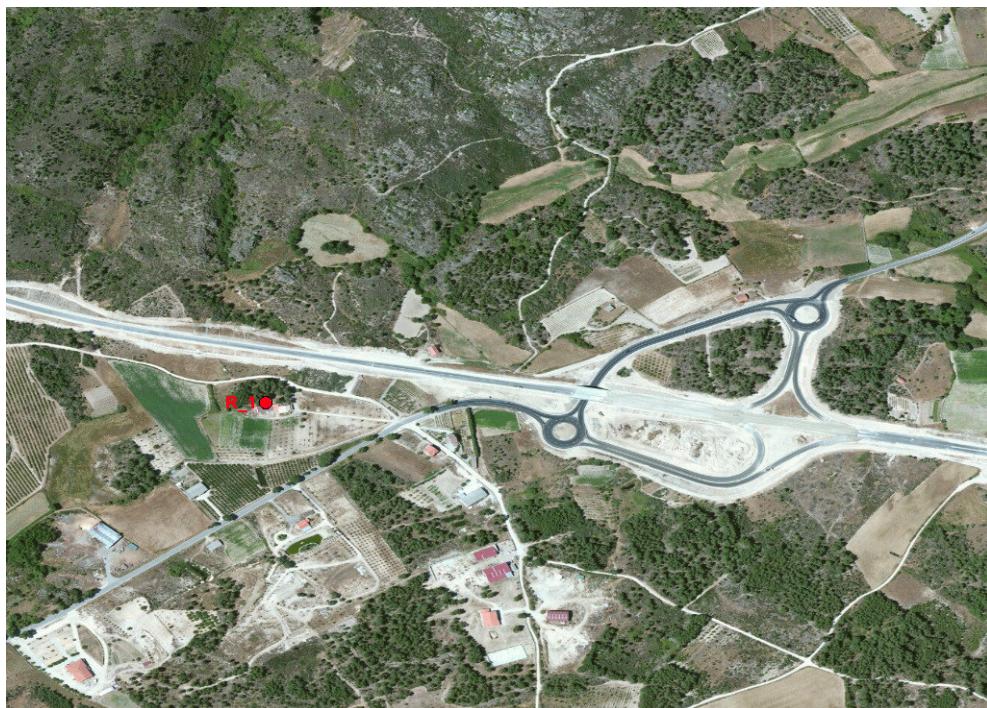
Figura 4 – Fotografia aérea do recetor R_1

Ponto	Localização	Latitude	Longitude	Receptor
R_1	Cerca do PK3+940, lado direito da Via;	41°15.398' N	7°16.724' W	Habitação
R_3	Cerca do PK10+600, lado direito da via	41°16.228' N	7°12.199' W	Habitação
R_4	Cerca do PK17+530, lado esquerdo da via	41°18.068' N	7°8.068' W	Habitação

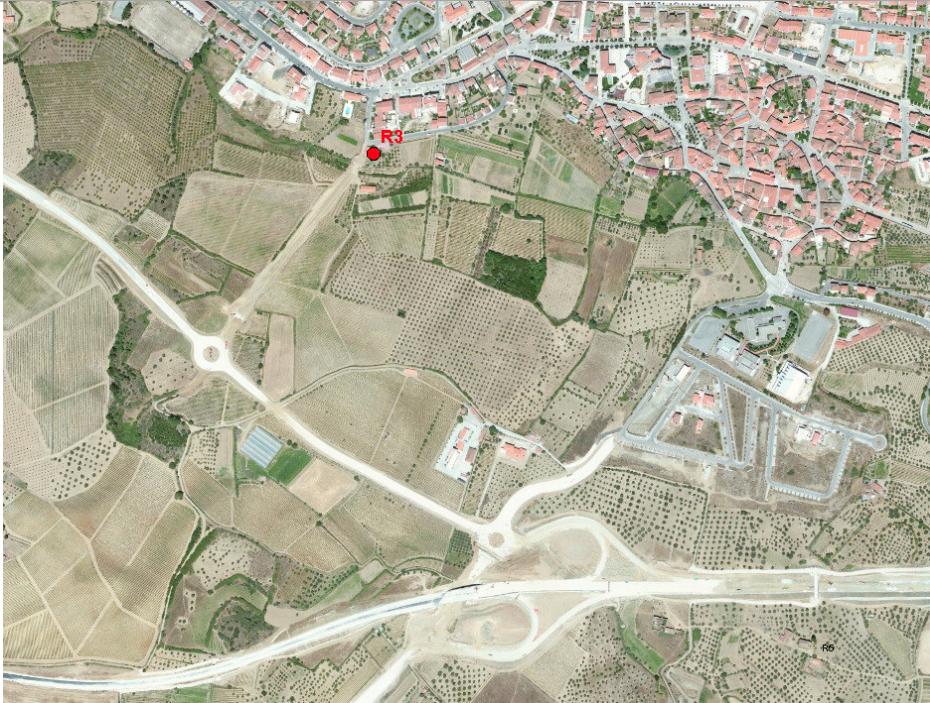
Figura 7 – Fotografia aérea do recetor R3

- à exceção dos pontos de coordenadas 41°18.436'N, 7°9.570'W (R3 é fig. 4 do RM, que se conclui corresponder ao ponto receptor da zona final do Restabelecimento 16 C da Ligação a Vila Flor, LD, e não entre km 3+800 e 4+300 como citado na Tab.1 do RM) e ao ponto de coordenadas 41°18.038'N, 7°8.401W (R7 e Fig. 5 do RM, que se conclui corresponder sensivelmente ao km17+530 LD e não à Zona final do Rest. 16C da Ligação a Vila Flor), qual a justificação para se incluírem na monitorização os restantes pontos?
- a justificarem-se os 5 pontos, a Tab.1 deve ser corrigida no que respeita à descrição da respetiva localização, pois as coordenadas não coincidem com a quilometragem citada.

Obra:	Subconcessão do Douro Interior Aditamento aos relatórios de monitorização ao Ambiente Sonoro - 2012 - dos lotes 1, 6.2, 7, 8 e 9.	Cod.	1.003	
Cliente:	ASCENDI	Ref.	RMR 012 R00	
Ponto	Localização	Latitude	Longitude	Recetor
R3	Cerca do PK16+400, lado esquerdo da via	41°18.436' N	7°9.570' W	Conjunto de moradias
R7	Zona final do Restabelecimento 16 C da Ligação a Vila Flor, no lado direito da via	41°18.038' N	7°8.401' W	Habitação

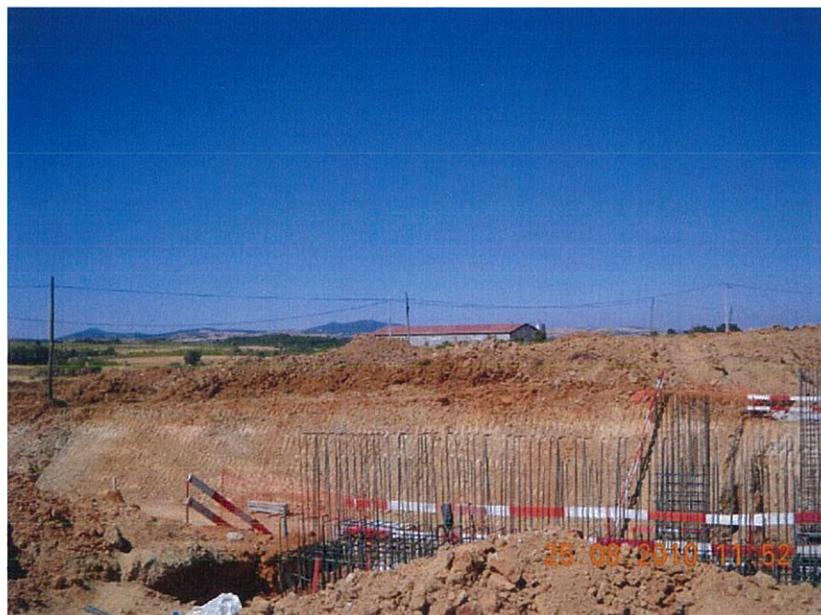
FIG. 1 – Foto do Ramo D a partir da PS8

- Junto ao Nó de Sendim, mais especificamente, junto do Ramo A, não se observam usos do solo com sensibilidade ao ruído. Foram observados anexos, sem qualquer ocupação com sensibilidade ao ruído, pelo que não foram alvo de estudo (FIG. 1)
- Das visitas efectuadas à zona de implantação, verificou-se a existência de uma casa de habitação, cerca do km 23+300, no lado direito da via, a cerca de 200 metros de distância. Este receptor, não apareceu na cartografia fornecida para a elaboração do RECAPE.

De forma a esclarecer esta situação apresentam-se fotografias tiradas da zona da PS8 (Nó de Sendim 23+489).

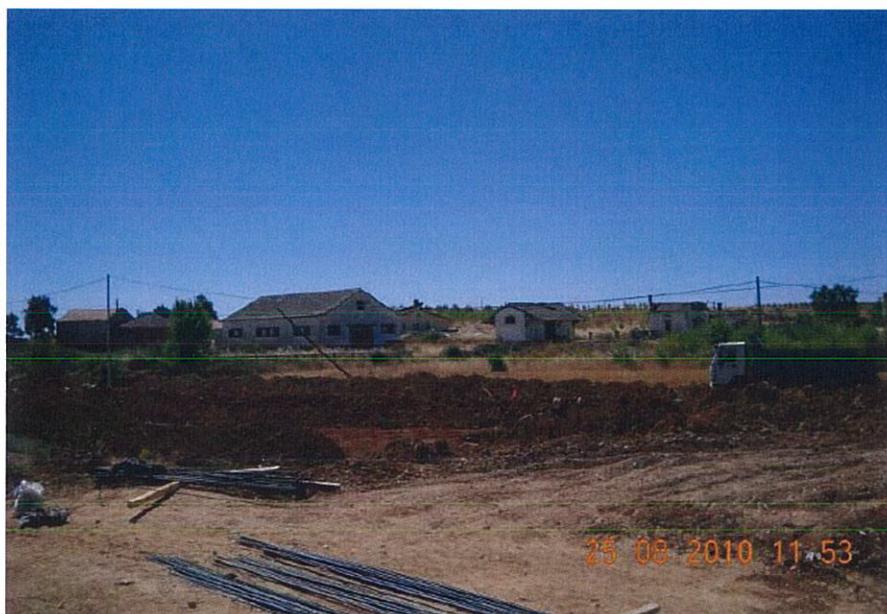
FIG. 2 – Foto do ramo A a partir da PS8

Neste local e para o ano 2032, prevêem-se valores da ordem de grandeza de 48 dB(A) para o indicador de ruído L_{den} e valores da ordem de grandeza de 40 dB(A) para o indicador de ruído L_n . Os valores previstos são inferiores aos valores limite legalmente estabelecidos para zonas que ainda não foram alvo de zonamento acústico, ou seja, os valores de L_{den} são inferiores a 63 dB(A) e os valores de L_n são inferiores a 53 dB(A).

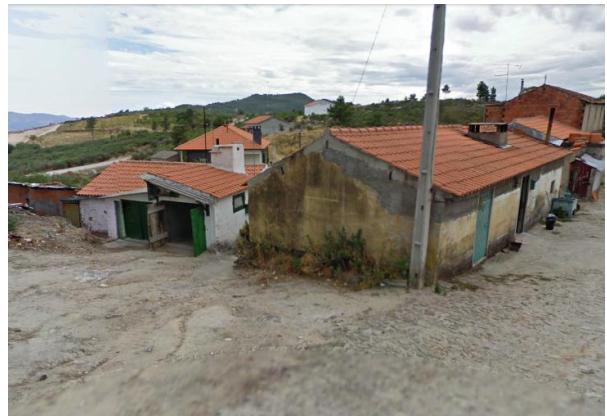
Fotografia do ensaio

DESIGNAÇÃO	P1
COORDENADAS	LATITUDE: 41°19.717'N LONGITUDE: 7°26.331'W
Localização	
pk construção	entre cerca do km 9+000 e o km 9+200, lado direito do traçado
pk exploração	entre cerca do km 9+000 e o km 9+200, lado direito do traçado

- Sonómetro Analisador, de classe de precisão 1, Marca Rion, Modelo NA27, nº de Série 10632013 e respetivo calibrador acústico Rion NC-74 nº de Série 50941340.
- Data da Última Verificação Periódica: Setembro de 2012 – VACV 245.70 / 12.570
- Termo-anemômetro Marca Amprobe, Modelo TMA10, SN 08090196, Certificados de Calibração AEROMETROLOGIE T12-18908 de 10-10-2012 e A12-18908 de 10-10-2012 (termômetro e anemômetro, respetivamente).

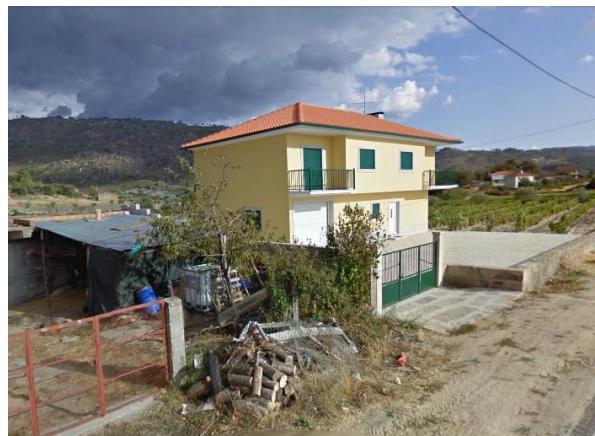
Fotografia do ensaio

DESIGNAÇÃO	P2
COORDENADAS	LATITUDE: 41° 18,122'N LONGITUDE: 7° 20,491'W
Localização	
pk construção	entre cerca do km 18+940 e o km 19+100, lado direito do traçado
pk exploração	entre cerca do km 18+940 e o km 19+100, lado direito do traçado

- Sonómetro Analisador, de classe de precisão 1, Marca Rion, Modelo NA27, nº de Série 10632013 e respetivo calibrador acústico Rion NC-74 nº de Série 50941340.
- Data da Última Verificação Periódica: Setembro de 2012 – VACV 245.70 / 12.570
- Termo-anemômetro Marca Amprobe, Modelo TMA10, SN 08090196, Certificados de Calibração AEROMETROLOGIE T12-18908 de 10-10-2012 e A12-18908 de 10-10-2012 (termômetro e anemômetro, respetivamente).

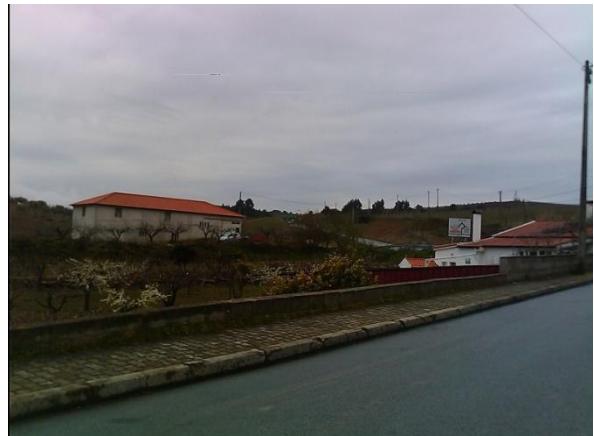
Fotografia do ensaio

DESIGNAÇÃO	R3
COORDENADAS	41°18.436' N 7°9.570' W
Localização	Vila Flor
pk construção	Entre o km 3+800 e o o km 4+300 (LD)
pk exploração	Entre o km 3+800 e o o km 4+300 (LD)

- Sonómetro Analisador, de classe de precisão 1, Marca Rion, Modelo NA27, nº de Série 10632013 e respetivo calibrador acústico Rion NC-74 nº de Série 50941340.
- Data da Última Verificação Periódica: Setembro de 2012 – VACV 245.70 / 12.570
- Termo-anemômetro Marca Amprobe, Modelo TMA10, SN 08090196, Certificados de Calibração AEROMETROLOGIE T12-18908 de 10-10-2012 e A12-18908 de 10-10-2012 (termômetro e anemômetro, respetivamente).

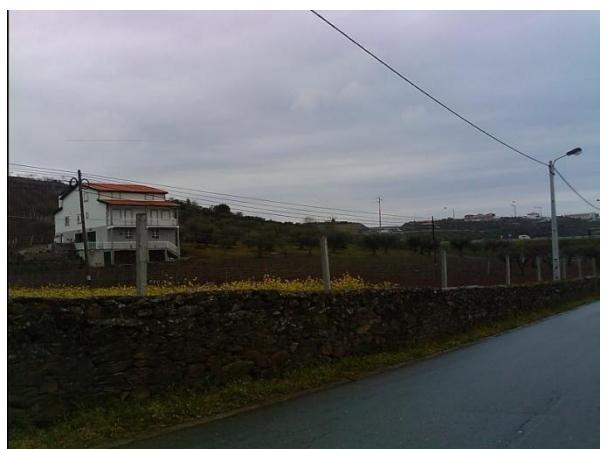
Fotografia do ensaio

DESIGNAÇÃO	R7
COORDENADAS	41°18.038' N 7°8.401' W
Localização	Vila Flor
pk construção	Zona final do Restabelecimento 16 C da Ligação a Vila Flor (LD)
pk exploração	Zona final do Restabelecimento 16 C da Ligação a Vila Flor (LD)

- Sonómetro Analisador, de classe de precisão 1, Marca Rion, Modelo NA27, nº de Série 10632013 e respetivo calibrador acústico Rion NC-74 nº de Série 50941340.
- Data da Última Verificação Periódica: Setembro de 2012 – VACV 245.70 / 12.570
- Termo-anemômetro Marca Amprobe, Modelo TMA10, SN 08090196, Certificados de Calibração AEROMETROLOGIE T12-18908 de 10-10-2012 e A12-18908 de 10-10-2012 (termômetro e anemômetro, respetivamente).

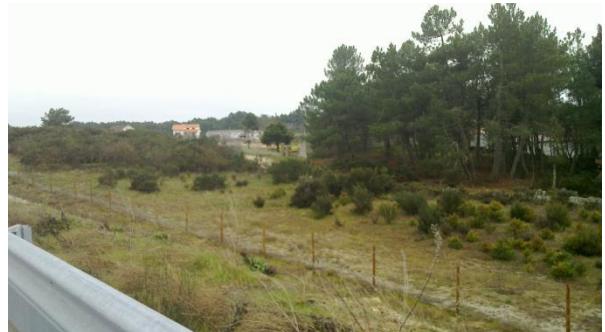
Fotografia do ensaio

DESIGNAÇÃO	R_1
COORDENADAS	41°15.398' N 7°16.724' W
Localização	Carrazeda de Ansiães
pk construção	km 10+600 (LD)
pk exploração	km 10+600 (LD)

- Sonómetro Analisador, de classe de precisão 1, Marca Rion, Modelo NA27, nº de Série 10632013 e respetivo calibrador acústico Rion NC-74 nº de Série 50941340.
- Data da Última Verificação Periódica: Setembro de 2012 – VACV 245.70 / 12.570
- Termo-anemómetro Marca Amprobe, Modelo TMA10, SN 08090196, Certificados de Calibração AEROMETROLOGIE T12-18908 de 10-10-2012 e A12-18908 de 10-10-2012 (termómetro e anemómetro, respetivamente).

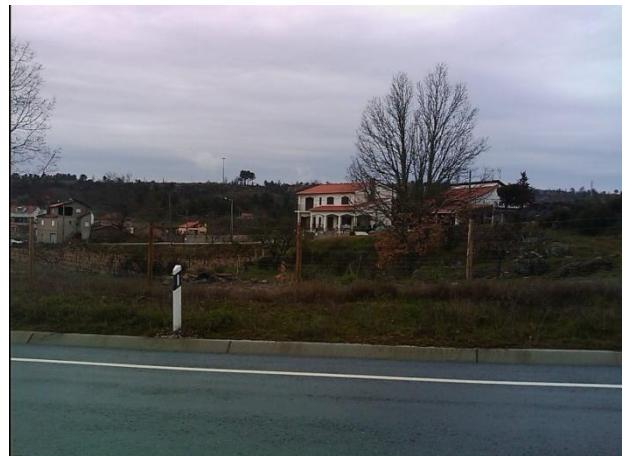
Fotografia do ensaio

DESIGNAÇÃO	R_3
COORDENADAS	41°16.228' N 7°12.199' W
Localização	Vale de Torno – Seixo de Manhoses
pk construção	Entre o km 10+900 e o o km 12+500 (LE)
pk exploração	Entre o km 10+900 e o o km 12+500 (LE)

- Sonómetro Analisador, de classe de precisão 1, Marca Rion, Modelo NA27, nº de Série 10632013 e respetivo calibrador acústico Rion NC-74 nº de Série 50941340.
- Data da Última Verificação Periódica: Setembro de 2012 – VACV 245.70 / 12.570
- Termo-anemómetro Marca Amprobe, Modelo TMA10, SN 08090196, Certificados de Calibração AEROMETROLOGIE T12-18908 de 10-10-2012 e A12-18908 de 10-10-2012 (termómetro e anemómetro, respetivamente).

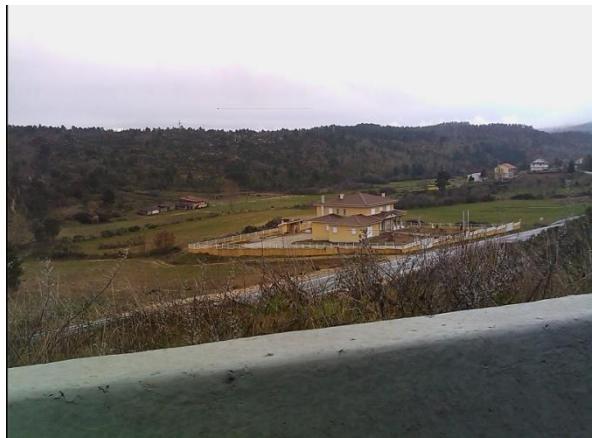
Fotografia do ensaio

DESIGNAÇÃO	R_4
COORDENADAS	41°16.500' N 7°11.966' W
Localização	Vale de Torno – Seixo de Manhoses
pk construção	entre o km 17+530 e o o km 18+700 (LE)
pk exploração	entre o km 17+530 e o o km 18+700 (LE)

- Sonómetro Analisador, de classe de precisão 1, Marca Rion, Modelo NA27, nº de Série 10632013 e respetivo calibrador acústico Rion NC-74 nº de Série 50941340.
- Data da Última Verificação Periódica: Setembro de 2012 – VACV 245.70 / 12.570
- Termo-anemômetro Marca Amprobe, Modelo TMA10, SN 08090196, Certificados de Calibração AEROMETROLOGIE T12-18908 de 10-10-2012 e A12-18908 de 10-10-2012 (termômetro e anemômetro, respetivamente).

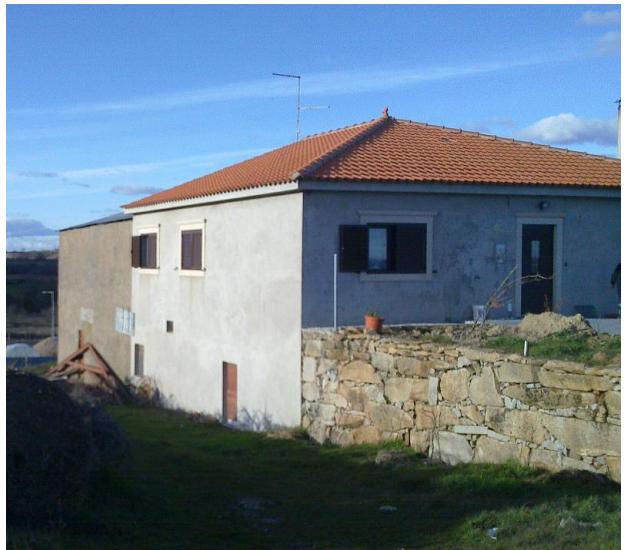
Fotografia do ensaio

DESIGNAÇÃO	R4
COORDENADAS	LATITUDE: 41°28.560' N LONGITUDE: 6°21.963' W
Localização	Duas Igrejas
pk construção	km 34+565 (LD)
pk exploração	km 34+565 (LD)

- Sonómetro Analisador, de classe de precisão 1, Marca Rion, Modelo NA27, nº de Série 10632013 e respetivo calibrador acústico Rion NC-74 nº de Série 50941340.
- Data da Última Verificação Periódica: Setembro de 2012 – VACV 245.70 / 12.570
- Termo-anemômetro Marca Amprobe, Modelo TMA10, SN 08090196, Certificados de Calibração AEROMETROLOGIE T12-18908 de 10-10-2012 e A12-18908 de 10-10-2012 (termômetro e anemômetro, respetivamente).
