**EXECUÇÃO DO PLANO DE MONITORIZAÇÃO DO
AMBIENTE NA A1 – SUBLANÇOS CONDEIXA / COIMBRA
SUL / COIMBRA NORTE (ATÉ AO KM 190+100)**

RELATÓRIO ANUAL 2012

Este documento é relativo ao 4.º relatório de monitorização para a fase de exploração dos sublanços Condeixa / Coimbra Sul / Coimbra Norte da A1 após o alargamento de duas para três vias.

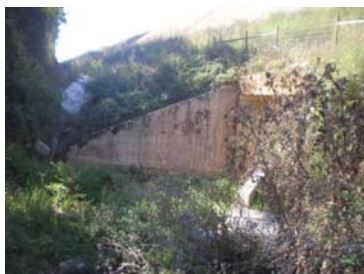
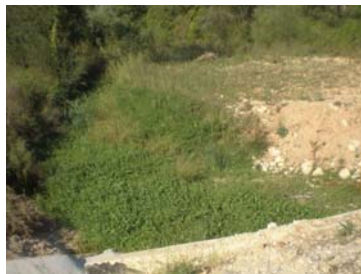
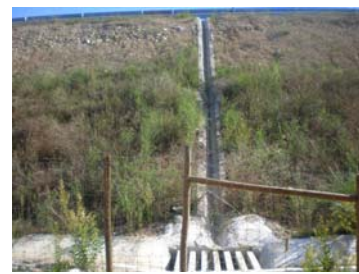
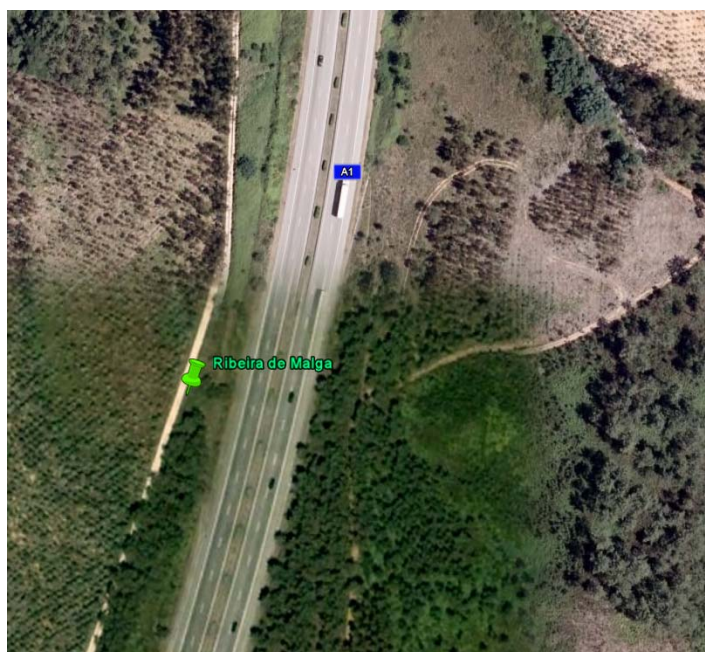
Figura 3.2.1 – Localização dos pontos de colheita na Ribeira das Malgas – km 183+250

Regime hidrológico da linha de água – Não permanente.

Coordenadas: 40°08'37,85"N; 8°29'34,76"W

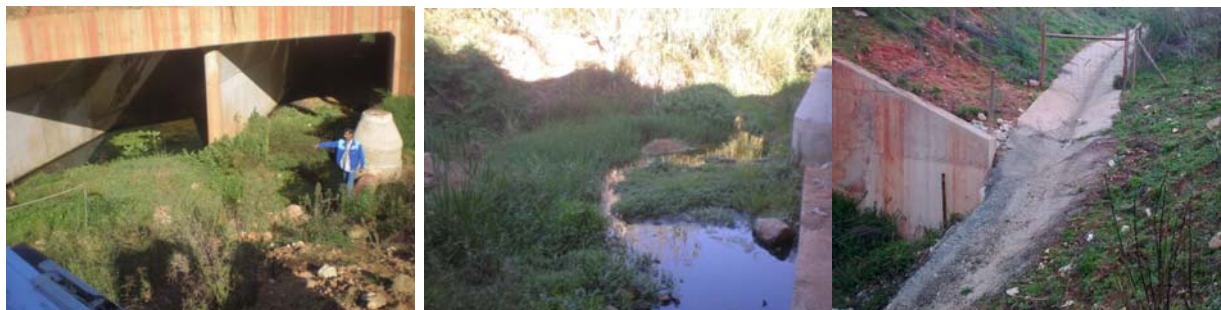
Figura 3.2.2 – Localização dos pontos de colheita na Ribeira de Frades – km 188+100

Regime hidrológico da linha de água – Permanente.

Coordenadas: 40°11'18.00"N; 8°29'19,88"W

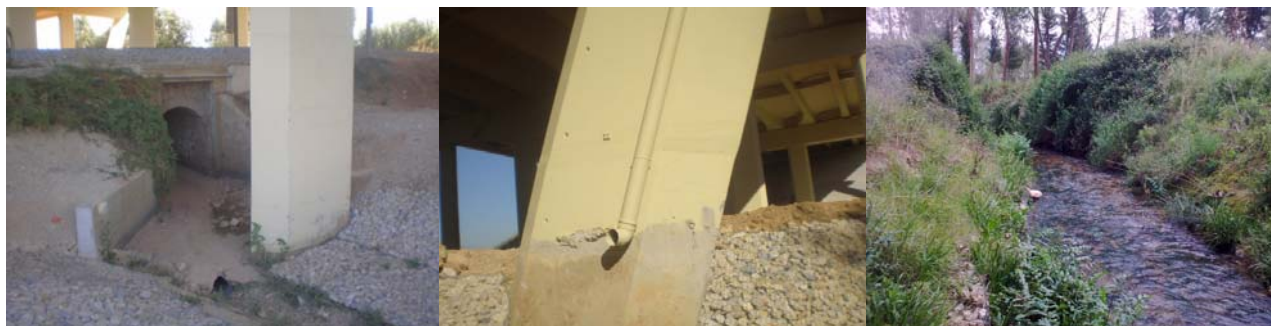
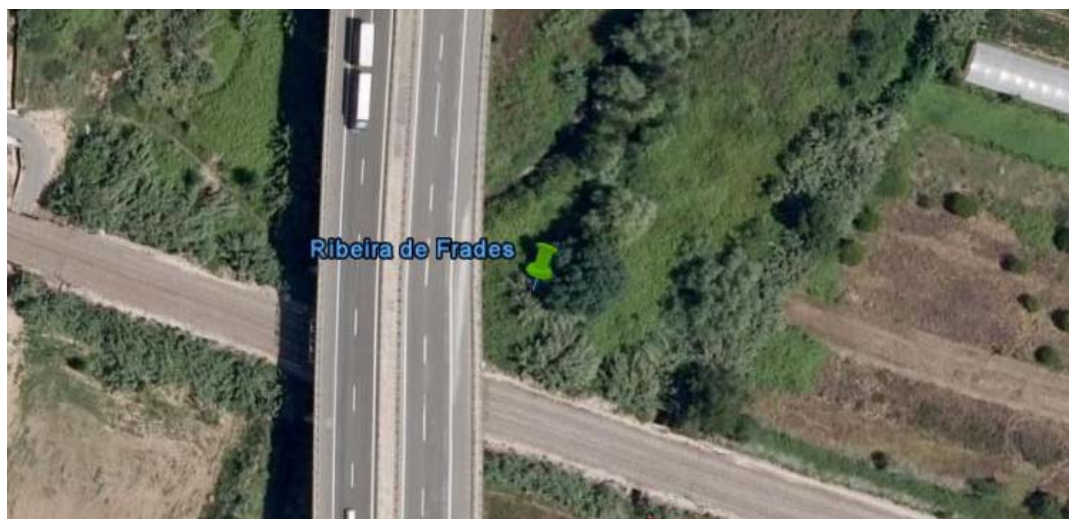
Figura 3.2.3 – Localização dos pontos de colheita na Ribeira de Frades – km 189+900

Regime hidrológico da linha de água – Não permanente.

Coordenadas: 40°12'20,81" N; 8°29'19,58" W.

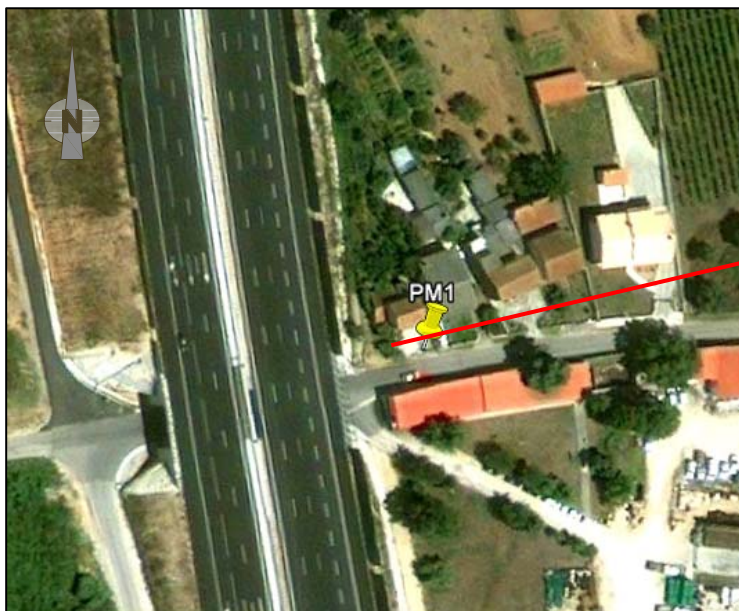
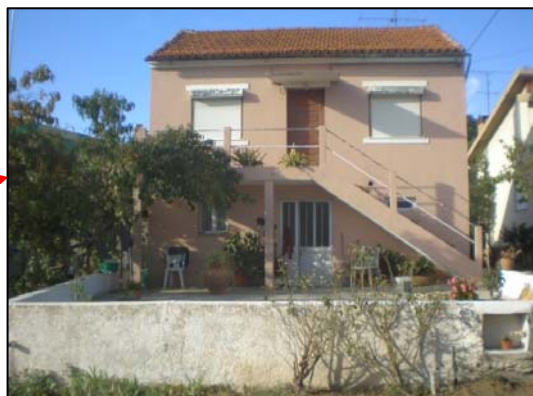
- PM1

Localização	Coordenadas	Tipo de Ocupação	Morada	Medidas de Minimização
km 181+850 Sentido Condeixa/Coimbra	N 40°8'7.80" W 8°29'44.14"	Habitação unifamiliar de 2 pisos	Rua do Matum, n.º 128, Vila Pouca, Condeixa	Barreiras Acústicas

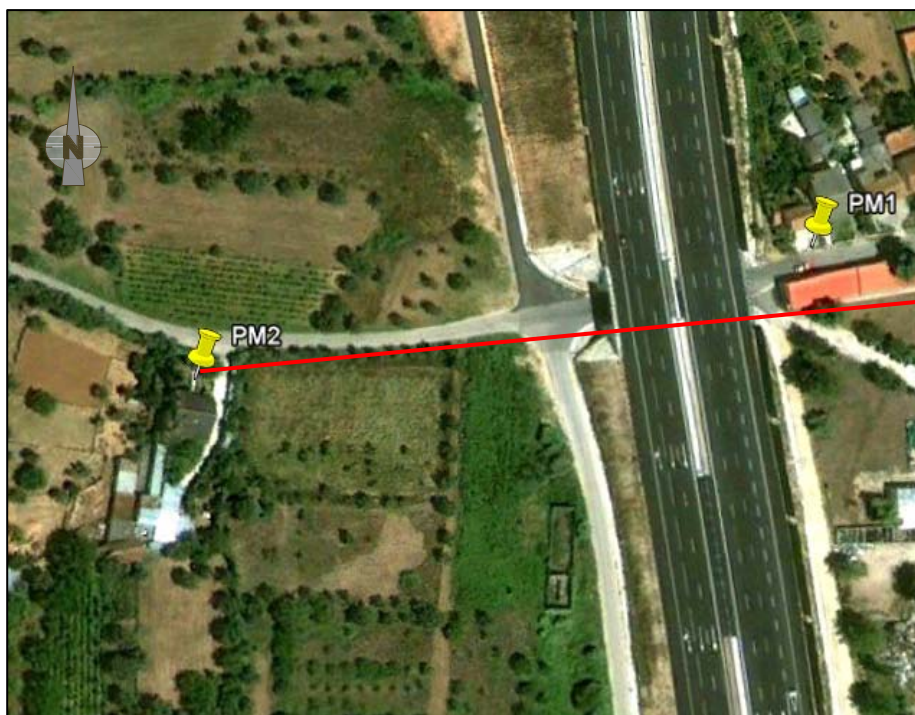
- PM2

Localização	Coordenadas	Tipo de Ocupação	Morada	Medidas de Minimização
km 181+850 Sentido Coimbra/Condeixa	N 40° 8'7.36" W 8°29'51.72"	Habitação unifamiliar de 2 pisos	Rua do Matum, Vila Pouca Condeixa	Barreiras Acústicas

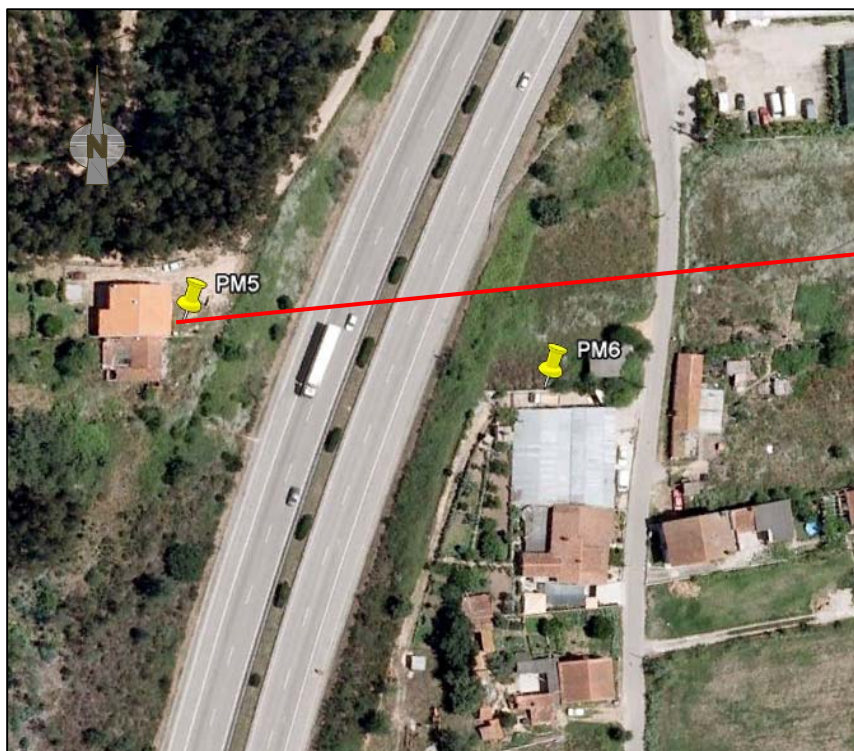
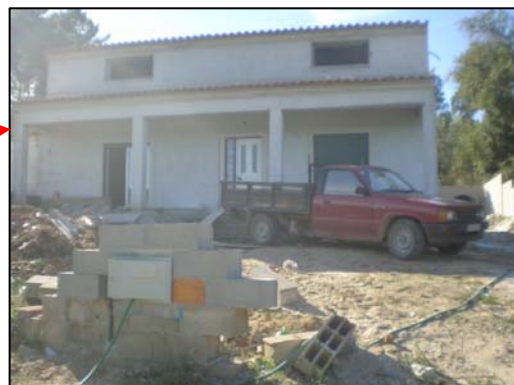
- PM5

Localização	Coordenadas	Tipo de Ocupação	Morada	Medidas de Minimização
km 187+650 Sentido Coimbra/Condeixa	N 40°11'10.73" W 8°29'28.86"	Habitação unifamiliar de 2 pisos	Rua da Esperança, Ribeira de Frades, Coimbra	Barreiras Acústicas

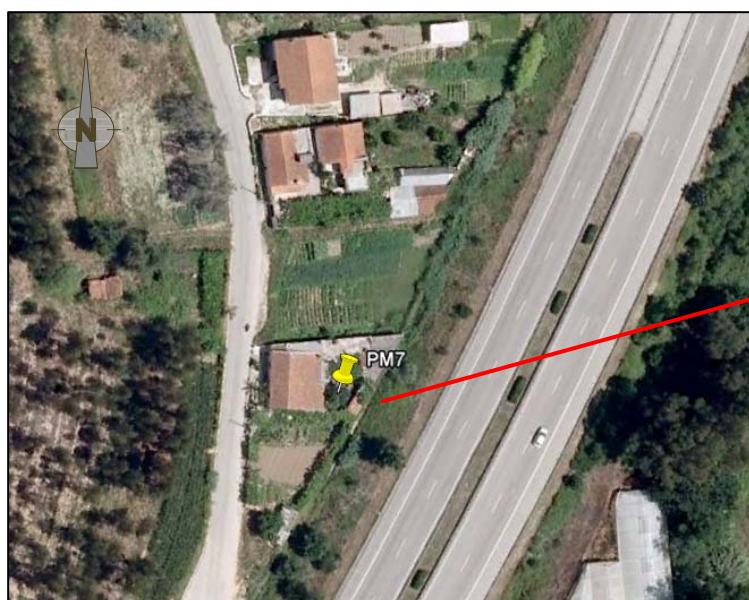
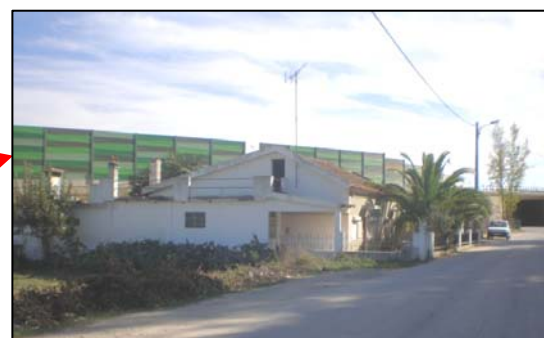
- PM7

Localização	Coordenadas	Tipo de Ocupação	Morada	Medidas de Minimização
km 187+900 Sentido Coimbra/Condeixa	N 40°11'17.64" W 8°29'22.27"	Habitação unifamiliar de 2 pisos	Rua da Esperança, n.º 385, Ribeira de Frades, Coimbra	Barreiras Acústicas

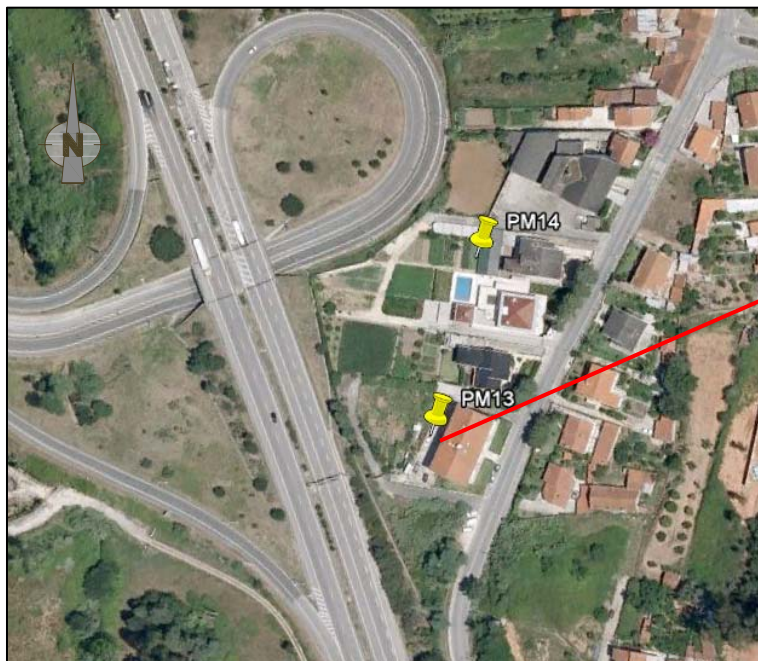
- PM13

Localização	Coordenadas	Tipo de Ocupação	Morada	Medidas de Minimização
km 189+ 100 Sentido Condeixa/Coimbra (junto ao Nó de Coimbra)	N 40°11'55.49" W 8°29'13.58"	Habitação plurifamiliar de 4 pisos	Rua General Humberto Delgado n.º 49, Ribeira de Frades, Coimbra	Barreiras Acústicas

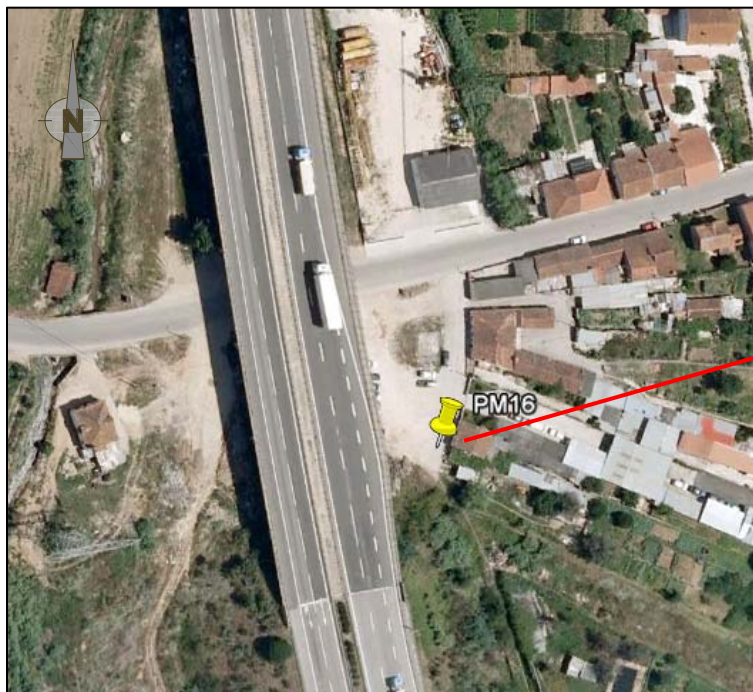
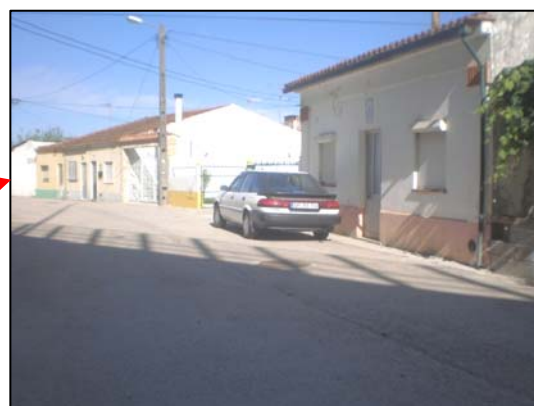
- PM16

Localização	Coordenadas	Tipo de Ocupação	Morada	Medidas de Minimização
km 189+ 780 Sentido Condeixa/Coimbra	N 40°12'14.25" W 8°29'18.98"	Habitação unifamiliar de 1 piso	-	Barreiras Acústicas

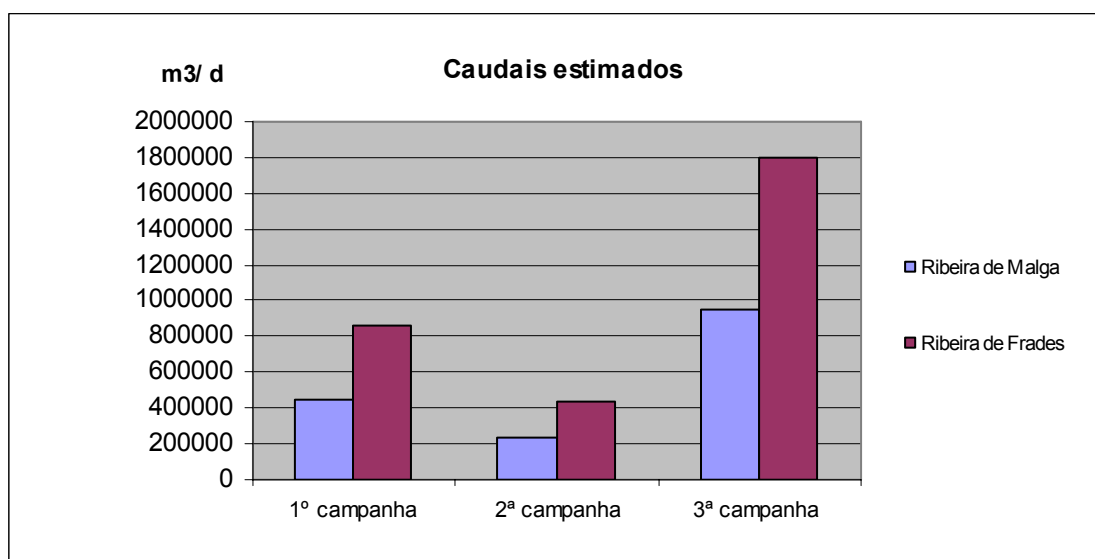
Figura 4.2.1 – Caudais estimados (m³/d) em 2012 – Sublanços Condeixa / Coimbra Sul / Coimbra Norte

Com os valores de precipitação diária que ocorreram em cada uma das campanhas estimaram-se os caudais médios diários para as linhas de água monitorizadas (Figura 4.2.1).

Os caudais nas linhas de água foram calculados com base nos dados de precipitação e nas características da secção de referência das linhas de água em questão.

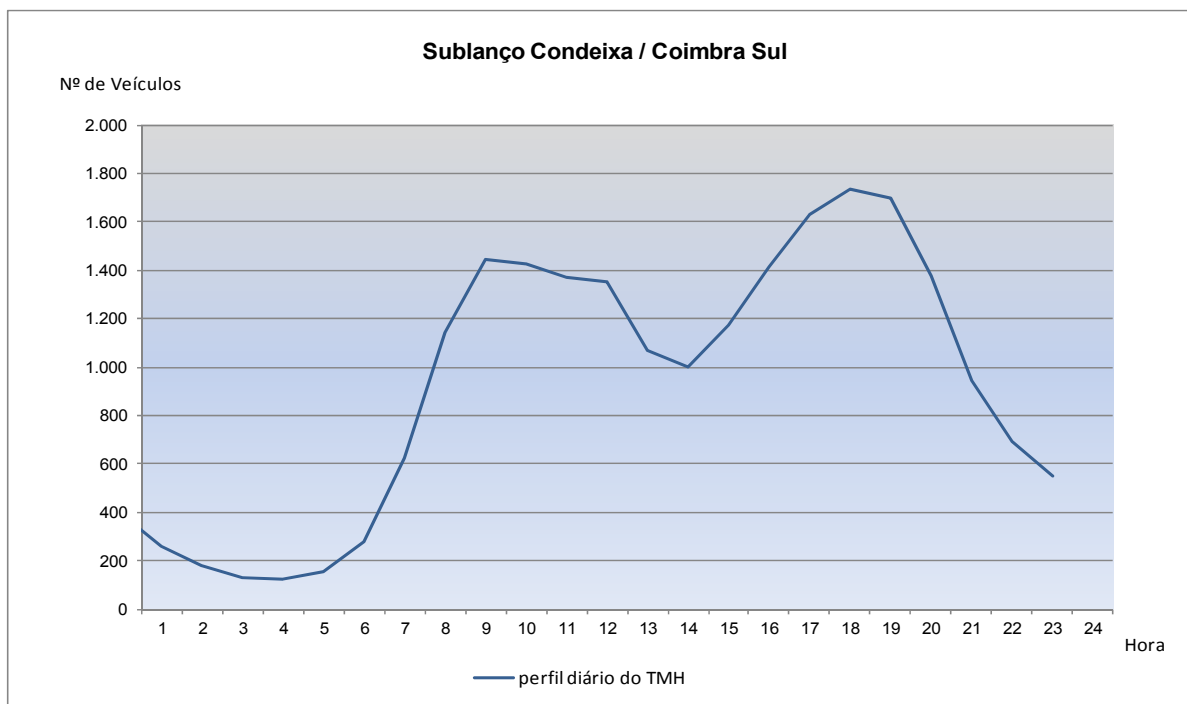
Figura 4.3.1 – Perfil de TMH no sublanço Condeixa / Coimbra Sul

Da análise das figuras anteriores verifica-se que, o maior número de veículos foi registado entre as 17h e as 19h, coincidindo com a “hora de ponta da tarde”.

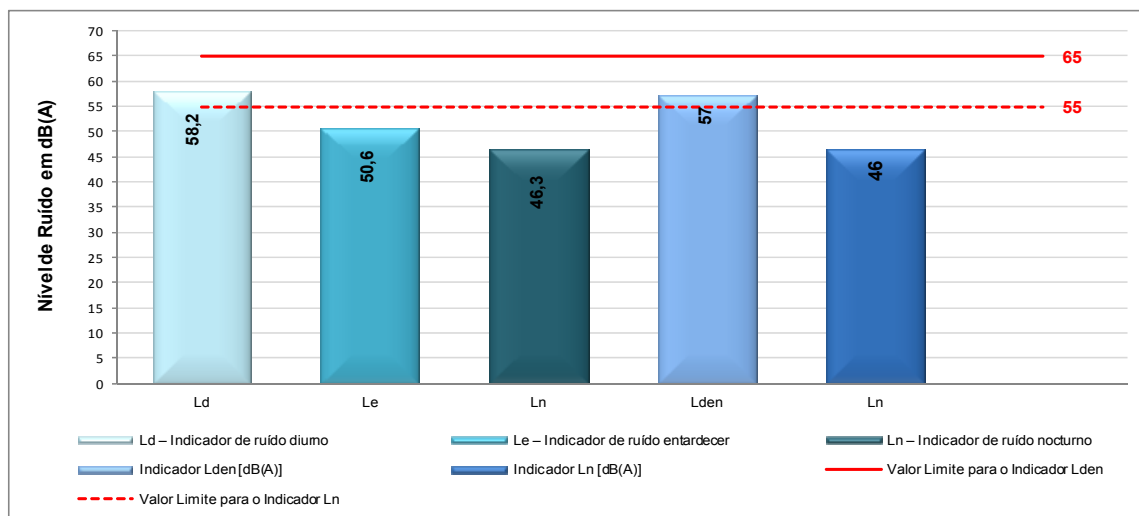
Gráfico 4.3.1 – Valores obtidos no PM1 – Ano 2012

Os níveis sonoros obtidos decorrem, essencialmente, do tráfego circulante na A1 – Auto-Estrada do Norte e na Rua do Matum.

No Gráfico 4.3.1 e Quadro 4.3.3 apresenta-se um resumo dos valores obtidos nas medições realizadas durante os períodos diurno, entardecer e noturno.

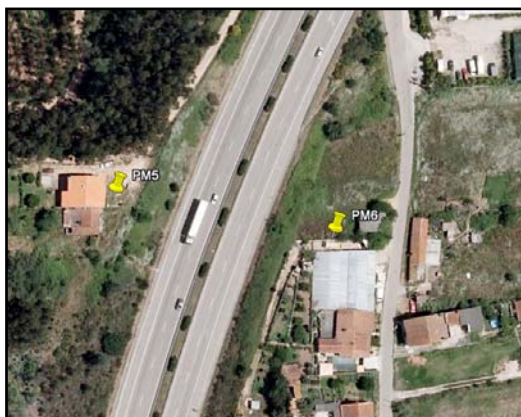
Ponto de Medição PM5 – km 187+650 (Sentido Coimbra Sul / Condeixa)

As medições foram realizadas junto a uma habitação unifamiliar isolada localizada ao km 187+650 da A1, a cerca de 21m da mesma.

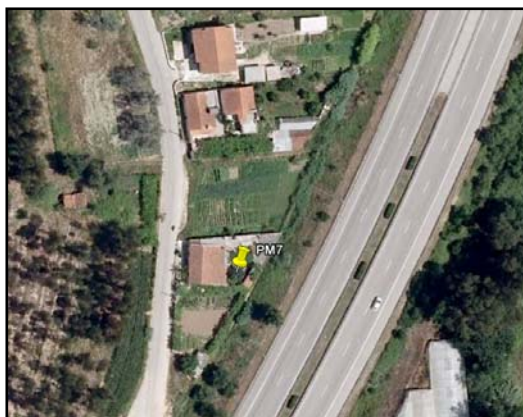
Ponto de Medição PM7 – km 187+900 (Sentido Coimbra Sul / Condeixa)

As medições foram realizadas junto a uma habitação unifamiliar localizada ao km 187+900 da A1, a cerca de 20m da mesma.

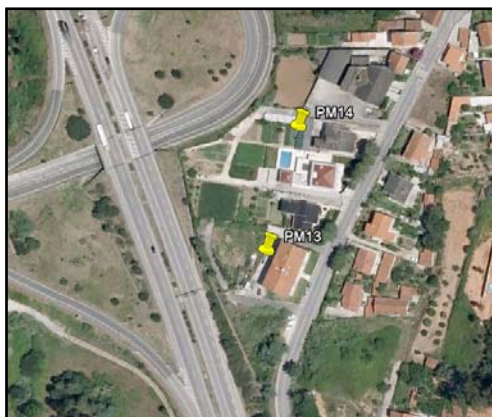
Ponto de Medição PM13 – km 189+100 (Sentido Condeixa / Coimbra Sul)

As medições foram realizadas junto a uma habitação plurifamiliar localizada ao km 189+100 da A1, a cerca de 29m da mesma.

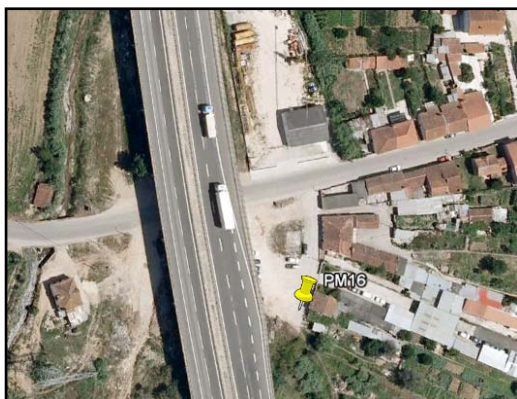
Ponto de Medição PM16 – km 189+780 (Sentido Coimbra Sul / Coimbra Norte)

As medições foram realizadas junto a uma habitação unifamiliar localizada ao km 189+780 da A1, a cerca de 17m da mesma.
