**CASTRO VERDE / ALMODÔVAR /**

**A2 - AUTO-ESTRADA DO SUL**

**RELATÓRIO ANUAL DE MONITORIZAÇÃO  
DO AMBIENTE DE 2015**

**VOLUME I - RELATÓRIO BASE**

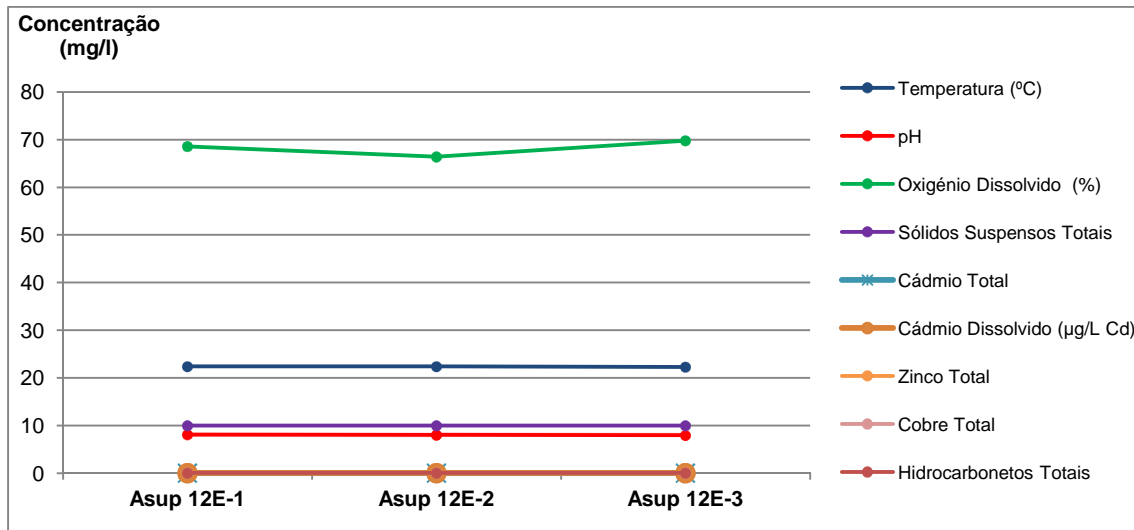
Na FIG. III. 3 apresenta-se a variação temporal da concentração dos parâmetros analisados nas amostras de água recolhidas nas campanhas de 2015 ( 21 de outubro).

**FIG. III. 3 – Evolução Temporal da Concentração dos Parâmetros Analisados no Rio Arade (Esgorências)**

Quanto à evolução temporal da concentração de poluentes nas águas de esgorência da autoestrada constata-se que se apresenta praticamente constante durante o episódio de chuva para todos os poluentes analisados.

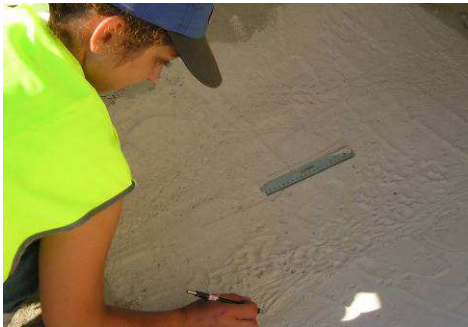
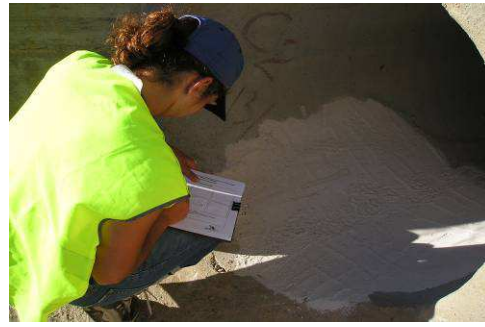
**FIG. V. 1 – Monitorização das Passagens Hidráulicas e de Fauna com Utilização de Substrato Fino**

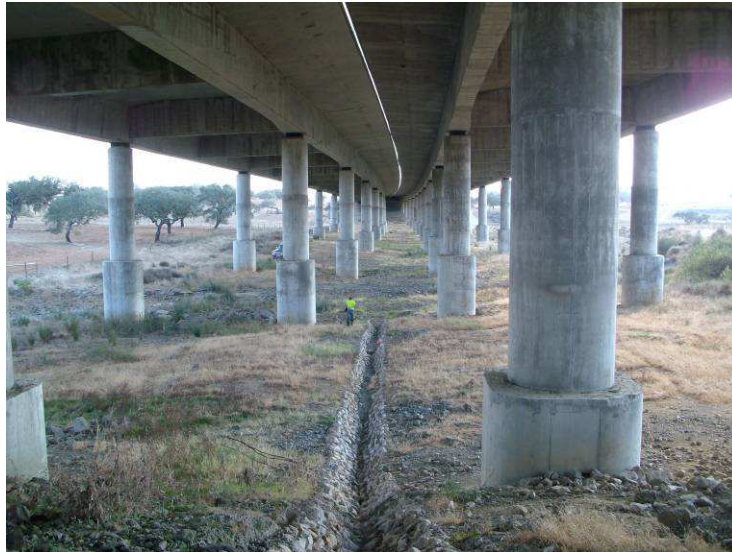
A utilização efetiva das passagens como local de atravessamento foi confirmada indiretamente pela presença de vestígios indiretos pertencentes às mesmas espécies ou grupos faunísticos em ambas as entradas e/ou à existência de trilhos de entrada ou saída evidentes impressos no substrato (FIG. V. 2).

**FIG. V. 2 – Monitorização dos Viadutos com Transetos**

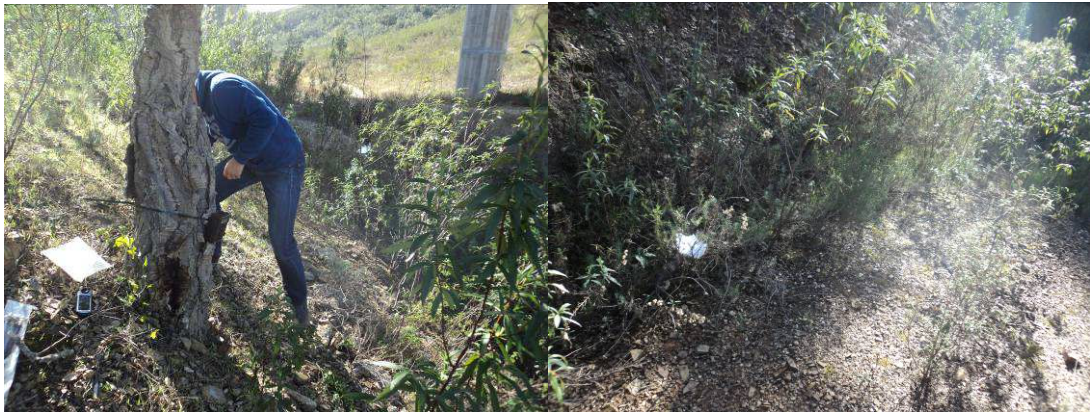
As câmaras foram deixadas no local durante 4 semanas consecutivas.

**FIG. V. 3 – Colocação das Câmaras Fotográficas e Pequeno Tecido Com Odor a Urina de Gato**

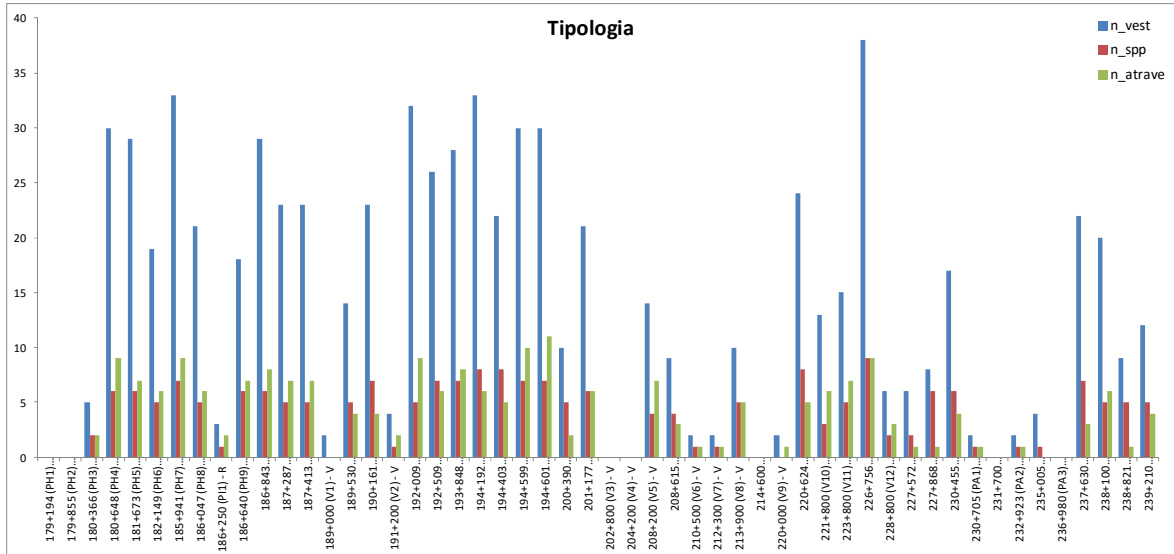
**FIG. V. 21 – Variação do Nº de vestígios, espécies e atravessamentos ao longo das várias tipologias de passagem (R – retangular, C – circular, V – viaduto)**

Por regressão linear simples, verificou-se que, neste ano de 2015, quer a tipologia (retangular, circular ou viaduto), quer a dimensão (grande, pequeno ou viaduto) parecem explicar a variação do número de vestígios e espécies (com significado estatístico,  $p < 0,05$ ), mas não os atravessamentos ( $F_{\text{tipol vs trav}} = 1,00$ ,  $p = 0,32$ ;  $F_{\text{dim vs trav}} = 2,55$ ,  $p = 0,11$ ).
