# **RELATÓRIO FINAL DE MONITORIZAÇÃO DOS RECURSOS HÍDRICOS**

**ANO DE 2015**

**ASCENDI, CONCESSÃO NORTE**

**A11 / IP9 LANÇO BRAGA – GUIMARÃES – IP4/A4**

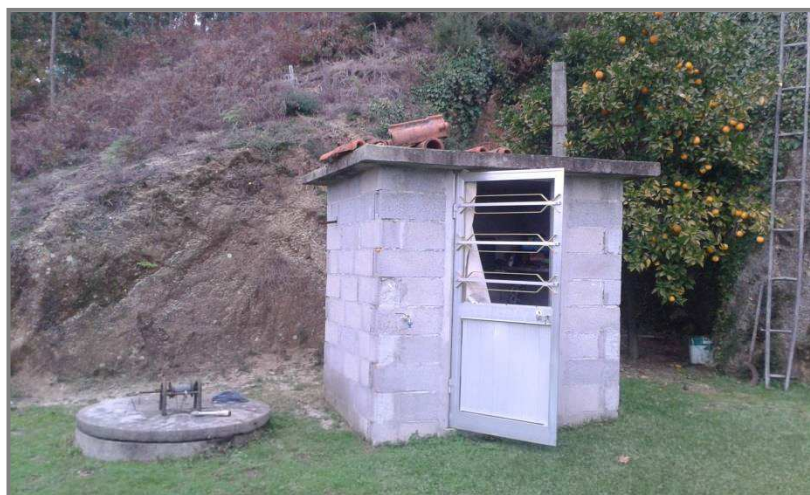
**Figura 2 - Ponto de recolha 10 – Poço 52.**

Na Figura 2 encontra-se ilustrado o Ponto 10 de recolha de águas subterrâneas, correspondente ao poço 52.
