RELATÓRIO DE MONITORIZAÇÃO

MONITORIZAÇÃO DA QUALIDADE DAS ÁGUAS SUPERFICIAIS,
DE ESCORRÊNCIA E SUBTERRÂNEAS

LOTE 6: IC3 - LANÇO ATALAIA/TOMAR

FASE DE EXPLORAÇÃO - RELATÓRIO ANUAL DE 2016

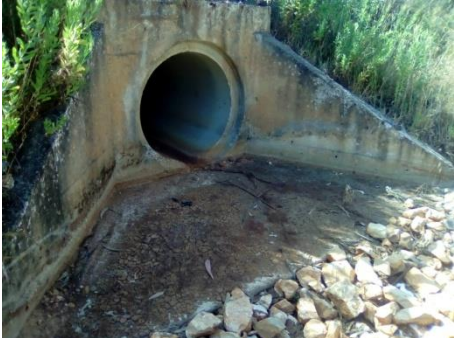
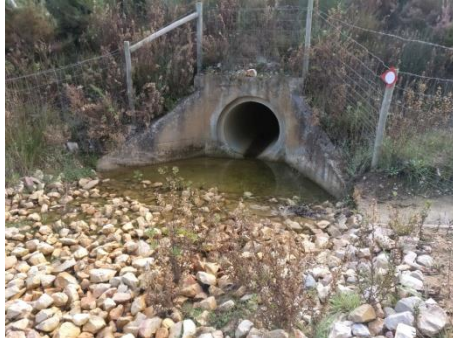
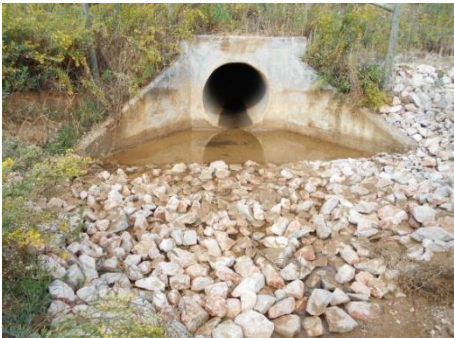
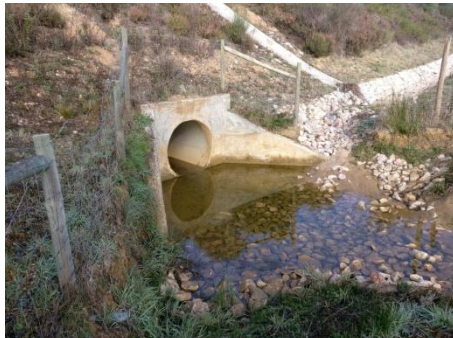
Tabela 21 - Caracterização do local de monitorização S1 e sua envolvente.

S1	
Uso da água	
Rega	
Envolvente	
Zona florestal	
Fontes de poluição	
Águas de escorrência da via e florestal	
Potenciais consequências nos Recursos Hídricos	
<ul style="list-style-type: none"> - Presença de metais pesados, sólidos suspensos, hidrocarbonetos e óleos e gorduras. - Lixiviação dos solos florestais ricos em nutrientes e matéria orgânica, potenciando a eutrofização do meio hídrico e acumulação de sólidos suspensos. 	
Observações	
<ul style="list-style-type: none"> - Curso de água não alterado por poluição ou alterações estruturais. - Não foram observadas inundações ou alagamentos. - A linha de água encontrava-se seca nos períodos seco e crítico. - A linha de água encontrava-se com caudal reduzido no período húmido. 	
Registo fotográfico

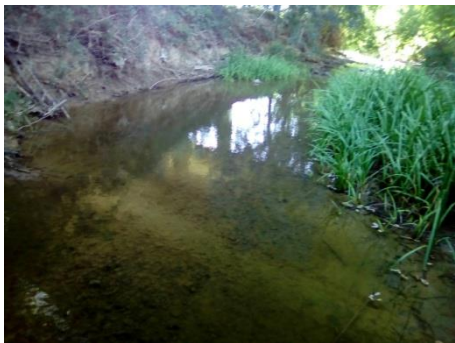
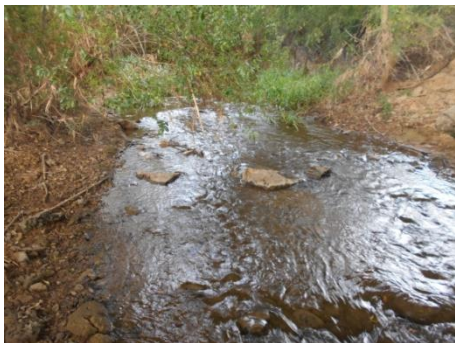
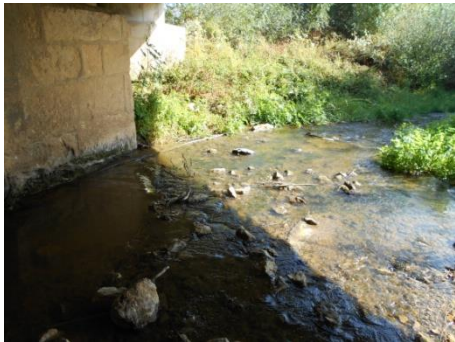
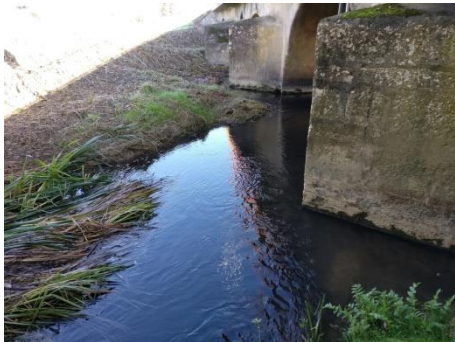
Tabela 22 - Caracterização do local de monitorização S2 e a sua envolvente.

S2	
Uso da água	
Rega	
Envolvente	
Zona florestal e agrícola	
Fontes de Poluição	
Águas de escorrência da via, florestal e agrícola	
Potenciais consequências nos Recursos Hídricos	
<ul style="list-style-type: none"> - Presença de metais pesados, sólidos suspensos, hidrocarbonetos e óleos e gorduras. - Lixiviação dos solos florestais e agrícolas ricos em nutrientes e matéria orgânica, potenciando a eutrofização do meio hídrico e acumulação de sólidos suspensos. 	
Observações	
<ul style="list-style-type: none"> - Curso de água não alterado por poluição ou alterações estruturais. - Verificou-se a existência de um revestimento vegetal de taludes e linha de água, que poderá servir como proteção contra erosão ou como filtro natural. - Não foram observadas inundações ou alagamentos. 	
Registo fotográfico

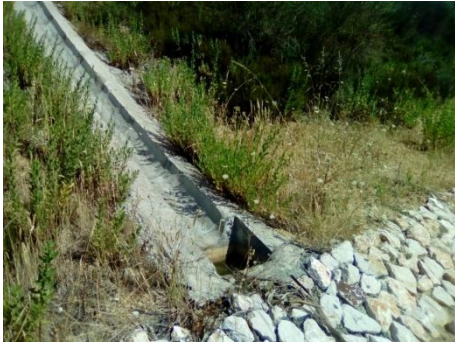
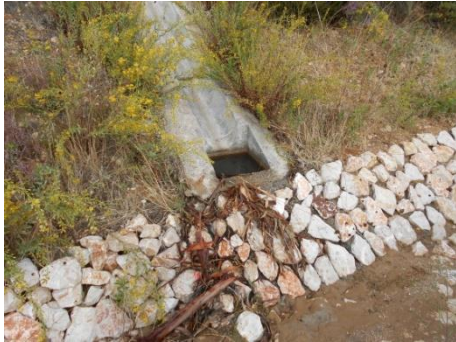
Tabela 23 - Caracterização do local de monitorização ESC1 e sua envolvente.

ESC1	
Uso da água	
-	
Envolvente	
Infraestrutura rodoviária	
Fontes de poluição	
Poluentes resultantes das águas de escorrência da via	
Potenciais consequências nos Recursos Hídricos	
- Presença de metais pesados, sólidos suspensos, hidrocarbonetos e óleos e gorduras.	
Observações	
- O ponto de escorrência encontrava-se seco no período seco.	
- A recolha foi realizada na caixa de visita nos períodos crítico e húmido.	
Registo fotográfico

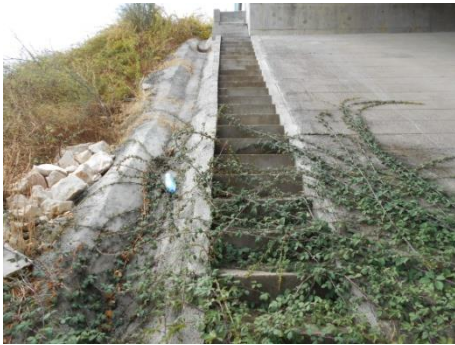
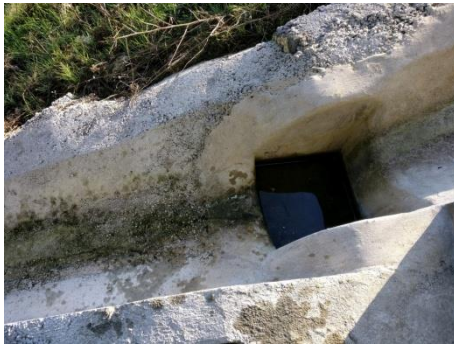
Tabela 24 - Caracterização do local de monitorização ESC2 e sua envolvente.

ESC2	
Uso da água	
-	
Envolvente	
Infraestrutura rodoviária	
Fontes de poluição	
Poluentes resultantes das águas de escorrência da via	
Potenciais consequências nos Recursos Hídricos	
- Presença de metais pesados, sólidos suspensos, hidrocarbonetos e óleos e gorduras.	
Observações	
- O ponto de escorrência encontrava-se seco no período seco.	
- A recolha foi realizada na caixa de visita nos períodos crítico e húmido.	
Registo fotográfico

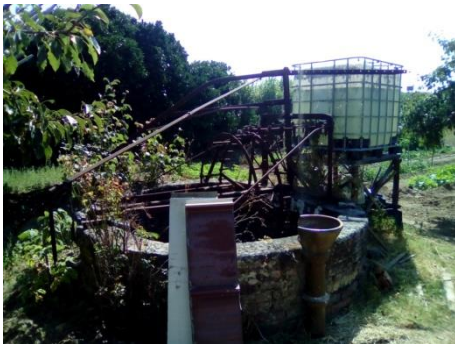
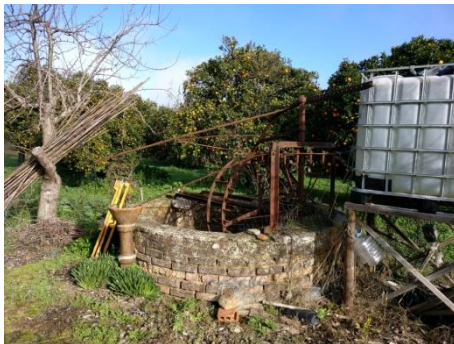
Tabela 25 - Caracterização do local de monitorização P1 e sua envolvente.

P1	
Uso da água	
Rega	
Envolvente	
Zona agrícola e rural	
Fontes de poluição	
Águas de escorrência da via e agrícola	
Potenciais consequências nos Recursos Hídricos	
<ul style="list-style-type: none"> - Presença de metais pesados, sólidos suspensos, hidrocarbonetos e óleos e gorduras. - Lixiviação dos solos agrícolas ricos em nutrientes e matéria orgânica, potenciando a eutrofização do meio hídrico e acumulação de sólidos suspensos. 	
Observações	
-	
Registo fotográfico
