RM_RH_201903_PA_SPI_LT6

MONITORIZAÇÃO DA QUALIDADE DAS ÁGUAS SUPERFICIAIS,
DE ESCORRÊNCIA E SUBTERRÂNEAS

SUBCONCESSÃO DO PINHAL INTERIOR

LOTE 6: IC3 - LANÇO ATALAIA/TOMAR

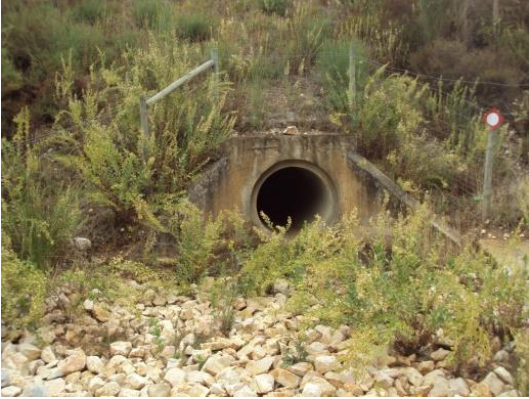
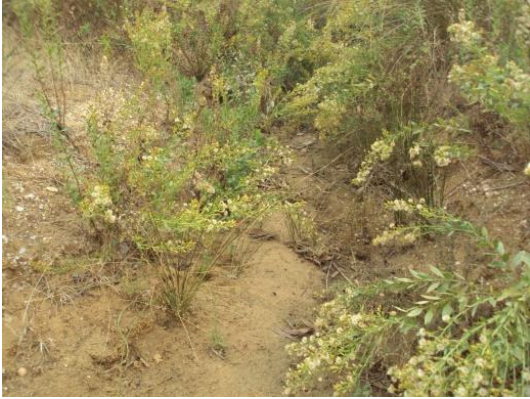
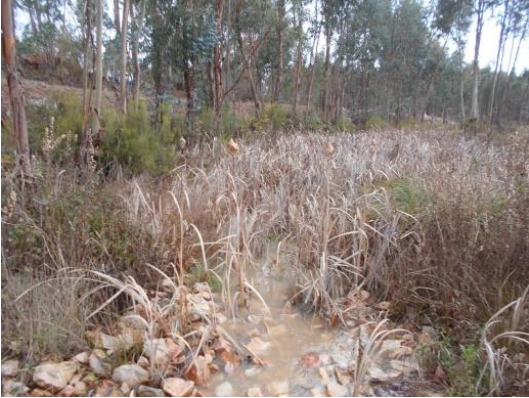
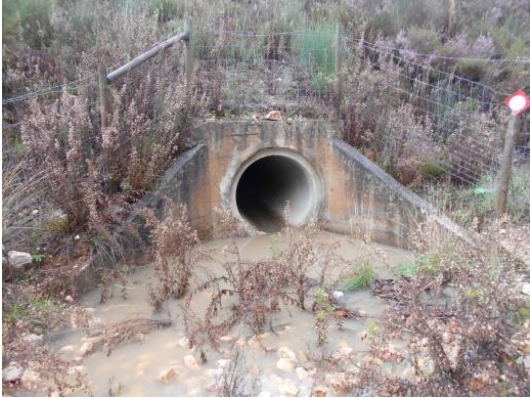
Tabela 19 - Caracterização do local de monitorização S1 e sua envolvente.

S1	
Uso da água	
Rega	
Envolvente	
Zona florestal	
Fontes de poluição	
Águas de escorrência da via e florestal	
Potenciais consequências nos Recursos Hídricos	
<ul style="list-style-type: none"> - Presença de metais pesados, sólidos suspensos, hidrocarbonetos e óleos e gorduras. - Lixiviação dos solos florestais ricos em nutrientes e matéria orgânica, potenciando a eutrofização do meio hídrico e acumulação de sólidos suspensos. 	
Observações	
<ul style="list-style-type: none"> - Curso de água não alterado por poluição ou alterações estruturais. - Não foram observadas inundações ou alagamentos. - A linha de água encontrava-se seca nos períodos seco e crítico. - A linha de água encontrava-se com caudal reduzido no período húmido. 	
Registo fotográfico

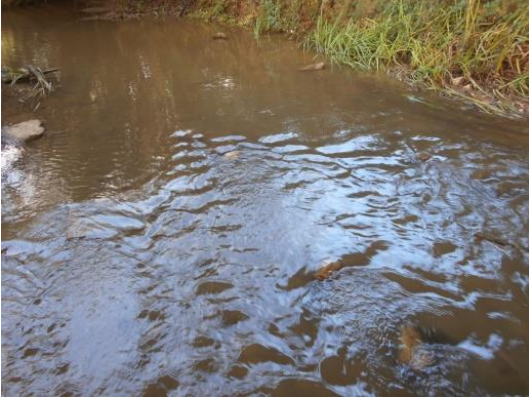
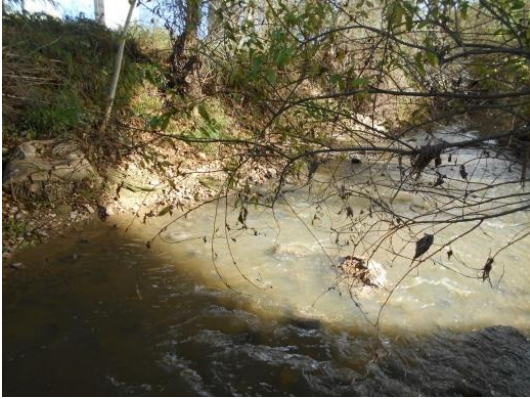
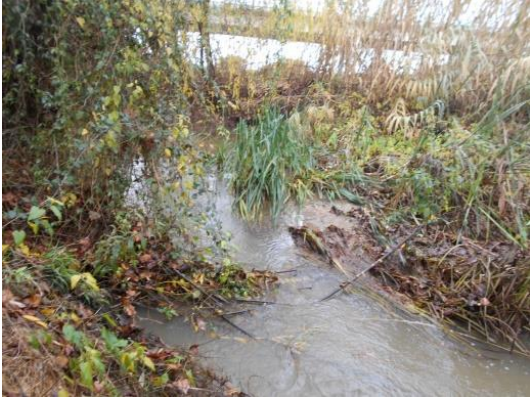
Tabela 20 - Caracterização do local de monitorização S2 e a sua envolvente.

S2	
Uso da água	
Rega	
Envolvente	
Zona florestal e agrícola	
Fontes de Poluição	
Águas de escorrência da via, florestal e agrícola	
Potenciais consequências nos Recursos Hídricos	
<ul style="list-style-type: none"> - Presença de metais pesados, sólidos suspensos, hidrocarbonetos e óleos e gorduras. - Lixiviação dos solos florestais e agrícolas ricos em nutrientes e matéria orgânica, potenciando a eutrofização do meio hídrico e acumulação de sólidos suspensos. 	
Observações	
<ul style="list-style-type: none"> - Curso de água não alterado por poluição ou alterações estruturais. - Verificou-se a existência de um revestimento vegetal de taludes e linha de água, que poderá servir como proteção contra erosão ou como filtro natural. - Não foram observadas inundações ou alagamentos. 	
Registo fotográfico

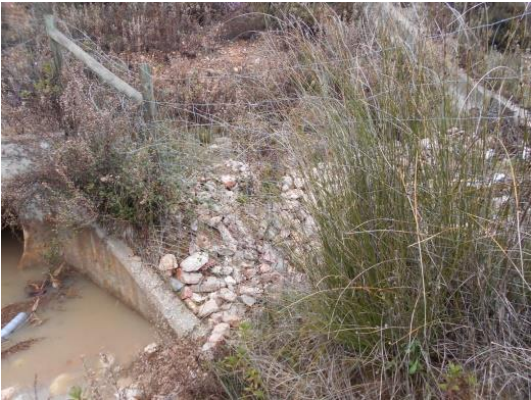
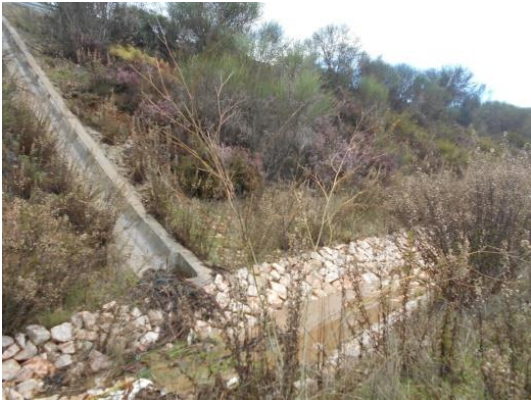
Tabela 21 - Caracterização do local de monitorização ESC1 e sua envolvente.

ESC1	
Uso da água	
-	
Envolvente	
Infraestrutura rodoviária	
Fontes de poluição	
Poluentes resultantes das águas de escorrência da via	
Potenciais consequências nos Recursos Hídricos	
- Presença de metais pesados, sólidos suspensos, hidrocarbonetos e óleos e gorduras.	
Observações	
<ul style="list-style-type: none"> - O ponto de escorrência encontrava-se seco no período seco. - A recolha foi realizada na caixa de visita no período crítico e húmido. - No ponto de escorrência, no período crítico, a água apresentava uma aparência turva, cor acastanhada e odor a hidrocarbonetos. 	
Registo fotográfico

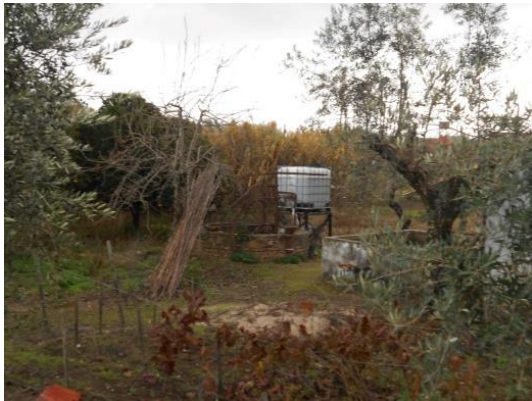
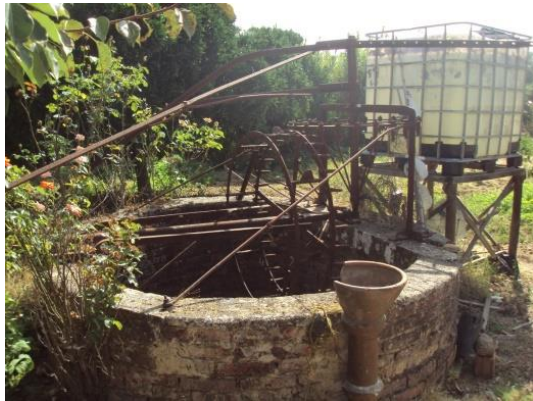
Tabela 23 - Caracterização do local de monitorização P1 e sua envolvente.

P1	
Uso da água	
Rega	
Envolvente	
Zona agrícola e rural	
Fontes de poluição	
Águas de escorrência da via e agrícola	
Potenciais consequências nos Recursos Hídricos	
<ul style="list-style-type: none"> - Presença de metais pesados, sólidos suspensos, hidrocarbonetos e óleos e gorduras. - Lixiviação dos solos agrícolas ricos em nutrientes e matéria orgânica, potenciando a eutrofização do meio hídrico e acumulação de sólidos suspensos. 	
Observações	
-	
Registo fotográfico
