Implementação do Plano de Monitorização das Comunidades Biológicas do Plano de Valorização de Hidrodinâmica da Ria Formosa Bloco B – Faro/Olhão

Monitorização da Qualidade da Água

Relatório Dragagem – mês 4 – Empreitada 2.2

Fevereiro de 2016

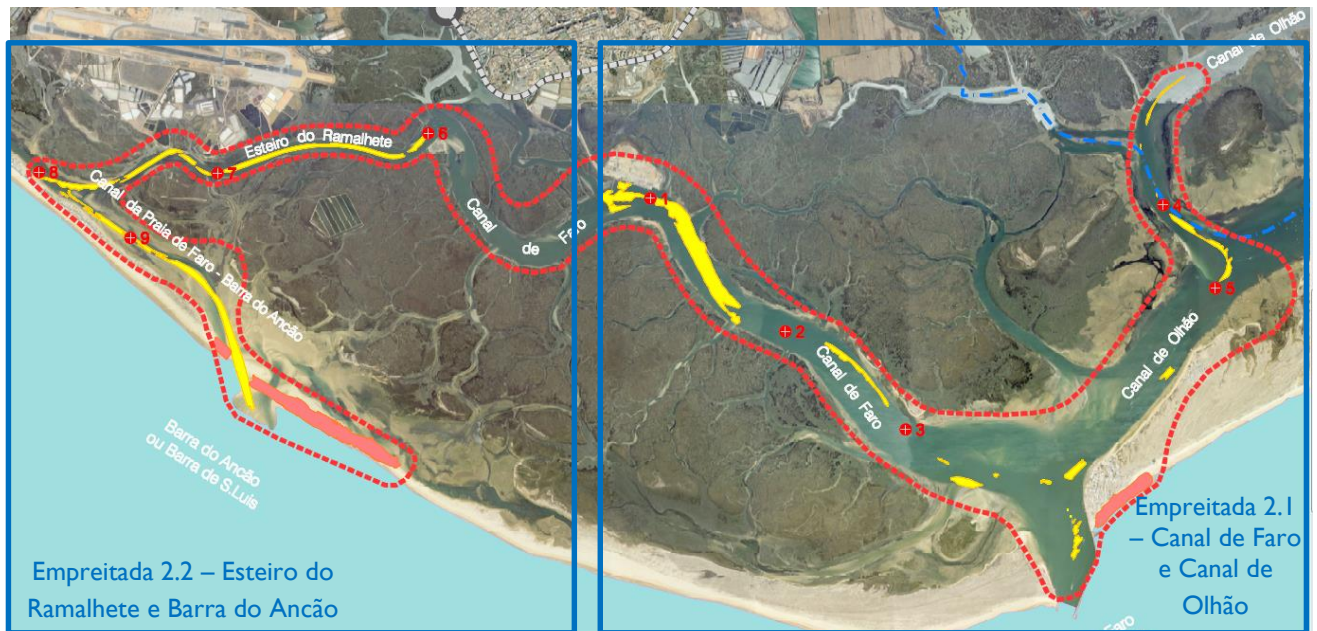
A área do projeto – área de intervenção 2 (Bloco B – Faro/Olhão) foi dividida em 2 empreitadas (Figura 1 e Figura 2):

Figura 2 – Localização da Empreitada 2.1 e da Empreitada 2.2

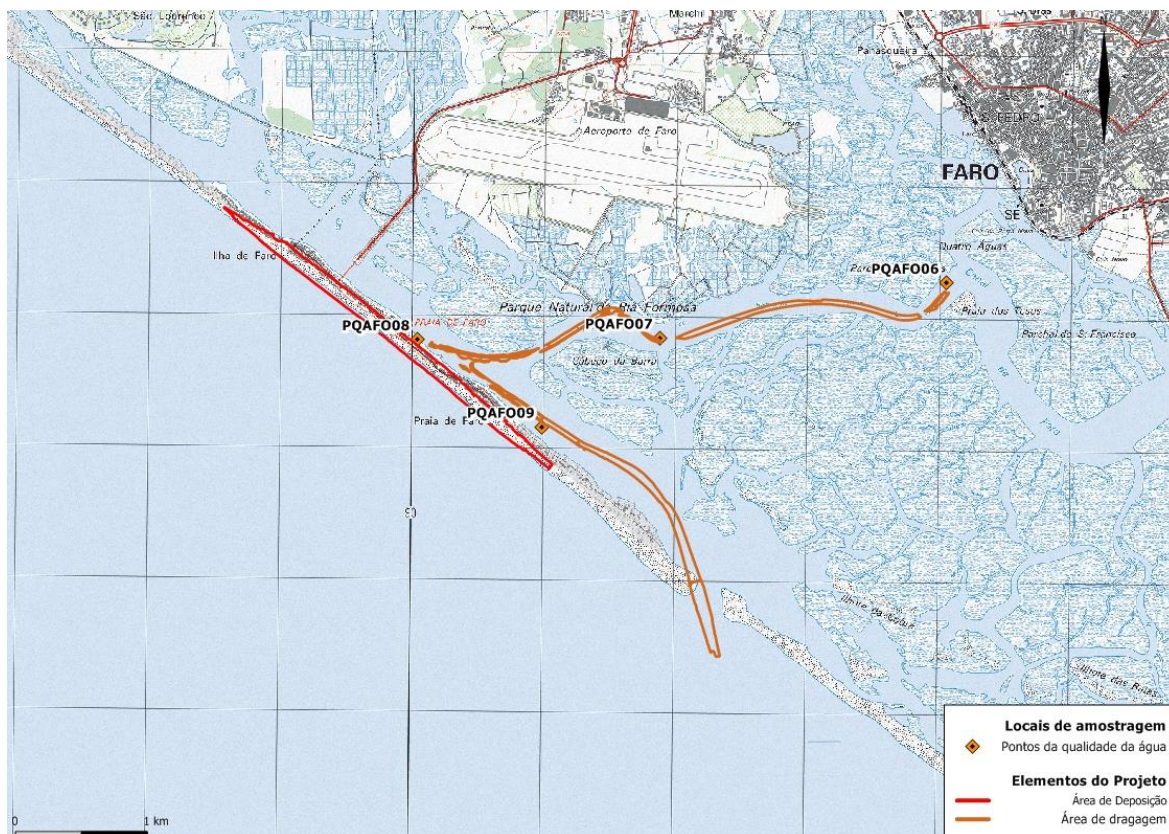
Os locais de amostragem são apresentados no Quadro 3, e na Figura 3 apresenta-se a respetiva distribuição espacial, no âmbito do Programa de Monitorização da Qualidade da Água durante a campanha do 4º mês de dragagem.

Figura 3 – Localização dos pontos de amostragem do Programa da Qualidade da Água – Bloco B – Faro/Olhão, Empreitada 2.2 – Esteiro do Ramalhete e Canal Ancão.
