## **Polis Ria Formosa**

**Prospecção Geofísica e Sistemática nas áreas de afetação direta e indireta das Intervenções do Plano de Valorização de Hidrodinâmica da Ria Formosa: Intervenção 1- Tavira, Intervenção 2.1- Faro/Olhão e Intervenção 2.2- Esteiro do Ramalhete e Barra do Ancão**

**Relatório Final**

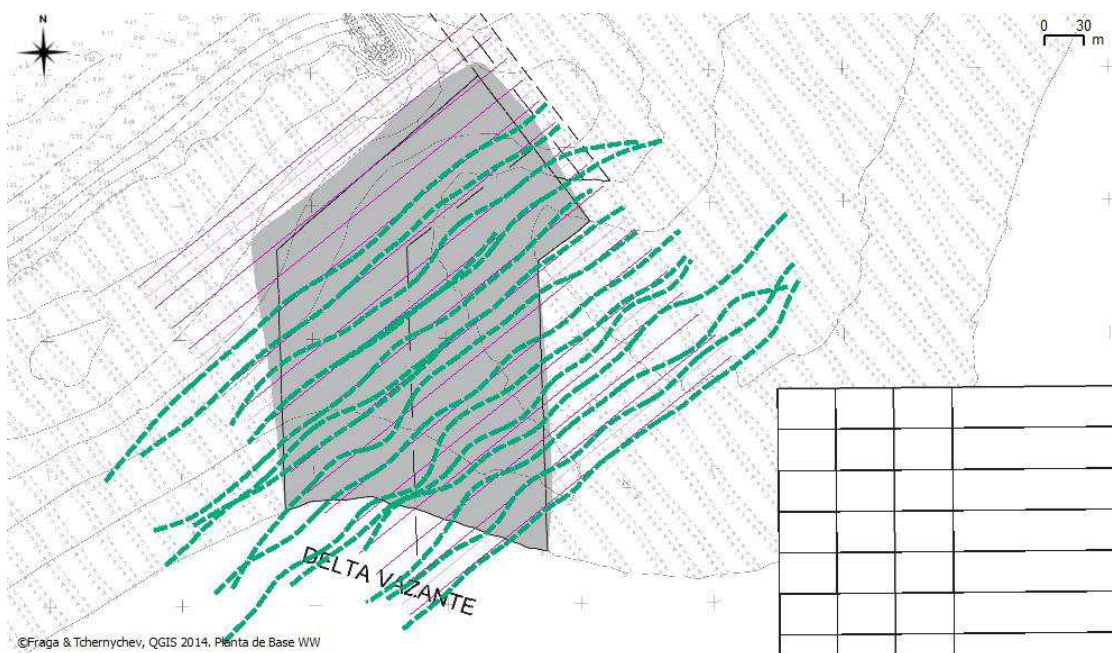
No delta vazante de Tavira (área e) foram feitos 30 transectos no total de 12 571 metros (Figura 21). A Área noroeste não foi alvo de intervenção para respeitar as áreas reservadas a banhistas. A nordeste a existência de uma draga inviabilizou grande parte do levantamento.

Figura 21 - Transectos previstos e efetuados da área (e)

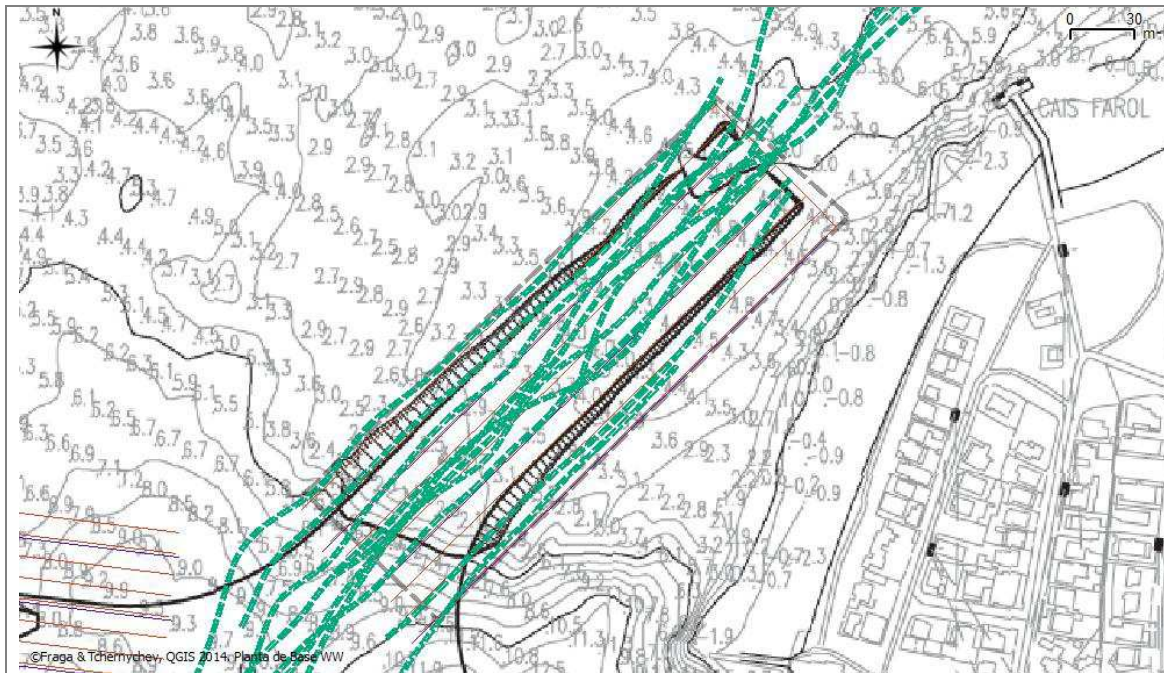
Figura 28 – Transectos previstos e efetuados da área (h)

Fez-se uma cobertura total por sonar de varrimento lateral da mesma área. O processamento desta intervenção resulta em 24 anomalias.
