Monitorização Pós-Dragagem do  
Plano de Ação de Valorização da  
Hidrodinâmica da Ria Formosa e  
Mitigação do Risco nas Ilhas  
Barreira

**Relatório de Monitorização**  
**Geomorfologia:** Bloco B – Faro/Olhão – 1º  
Semestre de 2019

RM\_t19025/01 Out 2019

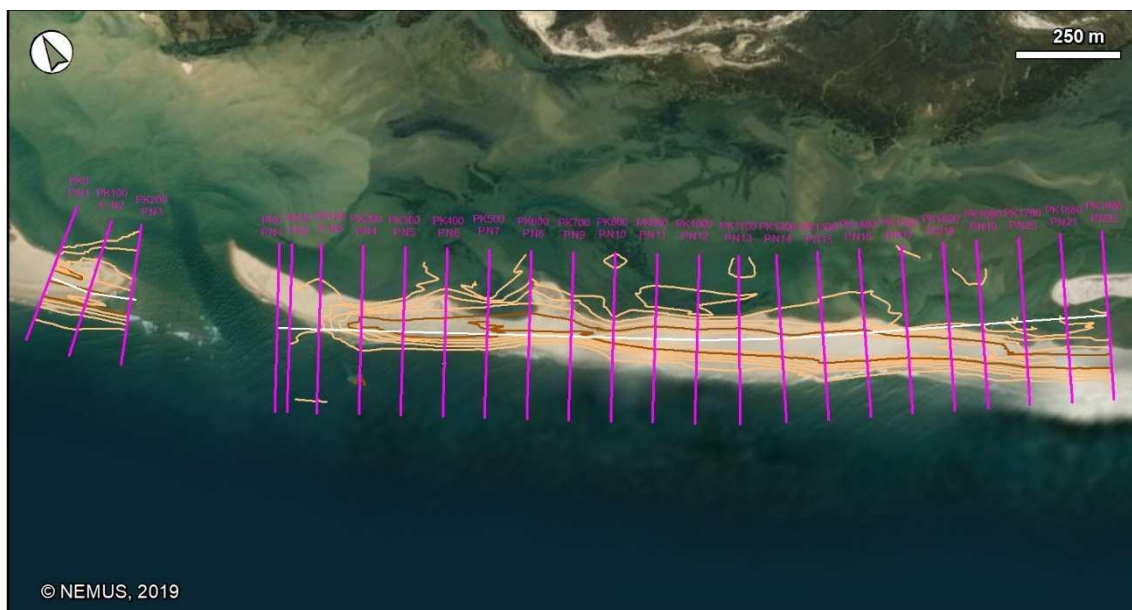
**Figura 2 – Localização dos perfis de amostragem (2º local do depósito)**

No **2º local de depósito** foi realizado o levantamento topográfico de vinte e quatro (24) perfis, com equidistância de 100 metros, do seguinte modo (Figura 2 e desenhos 4 e 5, no anexo 2):

- Local de depósito:
  - a poente da barra – do PK 0.00 ao PK 200.00 (perfis poente da barra 1 a 3);
  - a nascente da barra – do PK 0.00 ao PK 1680.00 (perfis nascente da barra 1 a 18);
- Fora do local de depósito – do PK 1780.00 ao PK 1980.00 (perfis nascente da barra 19 a 21).

O levantamento foi realizado no período da baixa-mar, no qual se levantaram cotas mínimas de -0.11 m (ZH) e cotas máximas de 7.20 m (ZH).
