# ALMINA - Minas do Alentejo, S.A.

## INSTALAÇÃO DE RESÍDUOS BE-BAC

### - Relatório de Observação da Instrumentação - ANO 2019

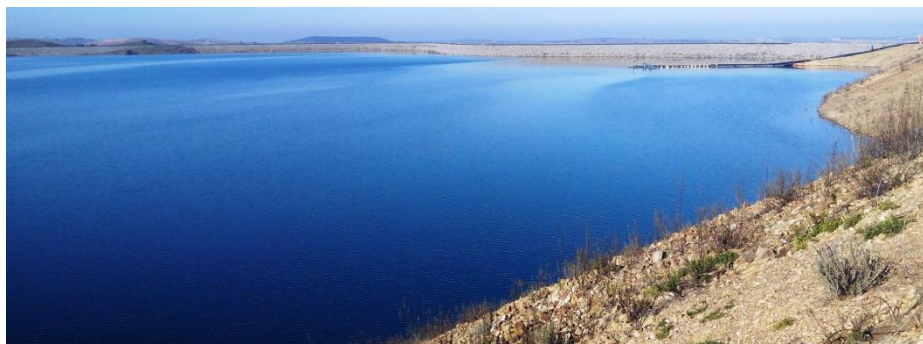
Fig.2 - Aspecto da instalação de resíduos (BE-BAC).

Na figura 2, ilustra-se o aspecto da instalação de resíduos BE-BAC

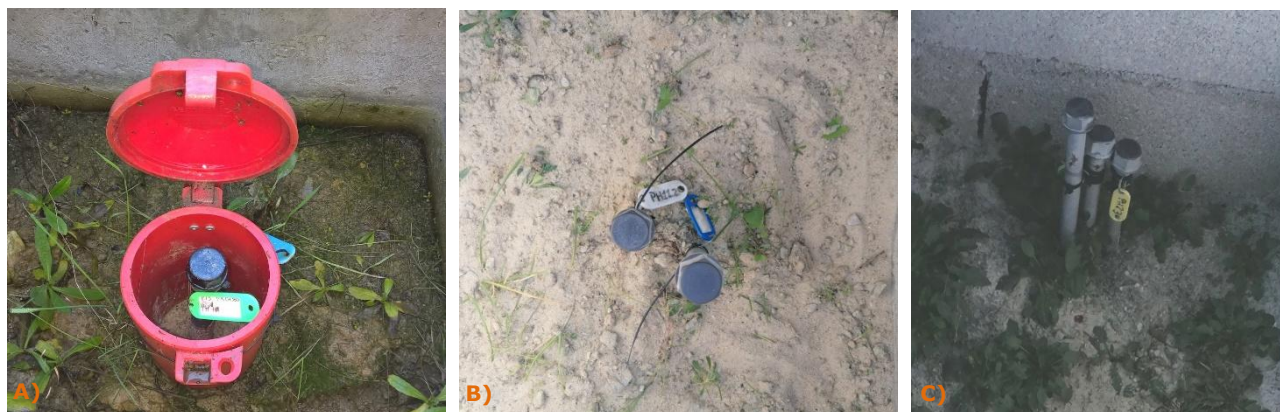
Fig.4 - Aspeto geral dos piezómetros: A) simples, B) duplo, C) triplo.

Os piezómetros hidráulicos, instalados na estrutura, são do tipo LNEC e/ou Casa Grande e permitem monitorizar as variações do nível freático. As características detalhadas destes equipamentos encontram-se descritos no documento “Ampliação da Bacia de Rejeitados das Minas de Aljustrel” (ATKINS, 2009).

Na figura 4, ilustra-se o aspeto geral dos piezómetros instalados na instalação de resíduos BE-BAC.

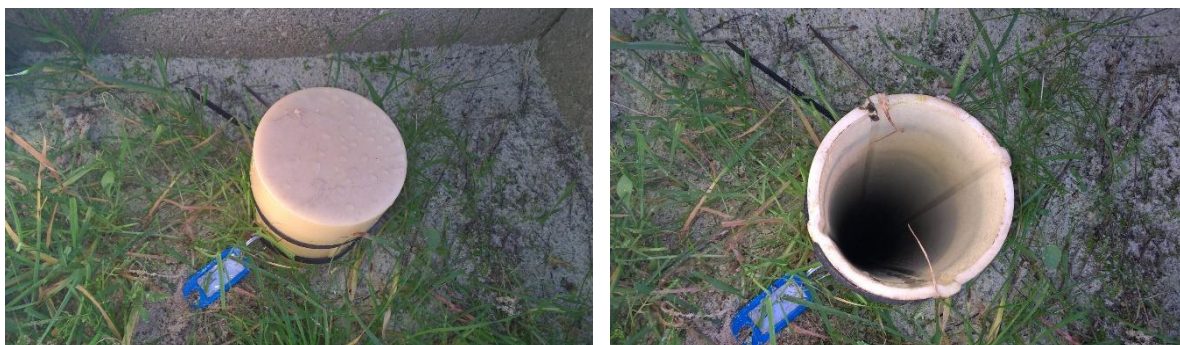
Fig.6 - Aspecto de um inclinómetro.

Para o controlo das deformações horizontais no aterro, procedeu-se à instalação de cinco inclinómetros, **I1, I2, I3, I4 e I5**, após a construção do aterro do alteamento.

Na figura 6, ilustra-se o aspecto de um inclinómetro.

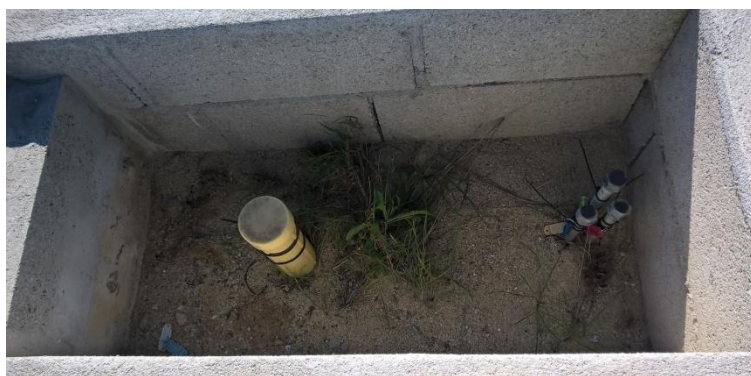
Fig.7 - Aspecto de um inclinómetro integrado com piezómetro triplo.

Na figura 7, ilustra-se o aspecto de um inclinómetro, integrado com um piezómetro triplo

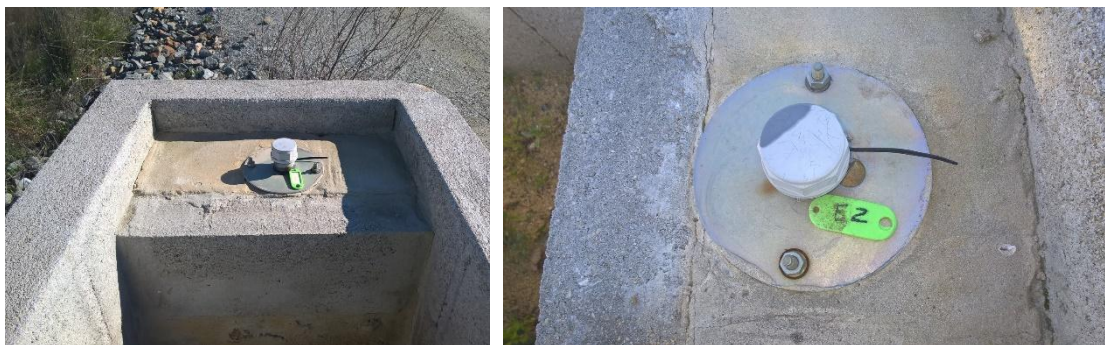
Fig.8 - Aspecto geral de um extensómetro.

Para o controlo das deformações verticais no aterro, procedeu-se à instalação de três extensómetros, **E1**, **E2** e **E3**, após a construção do aterro do alteamento.

Na figura 8, ilustra-se o aspecto geral de um extensómetro.

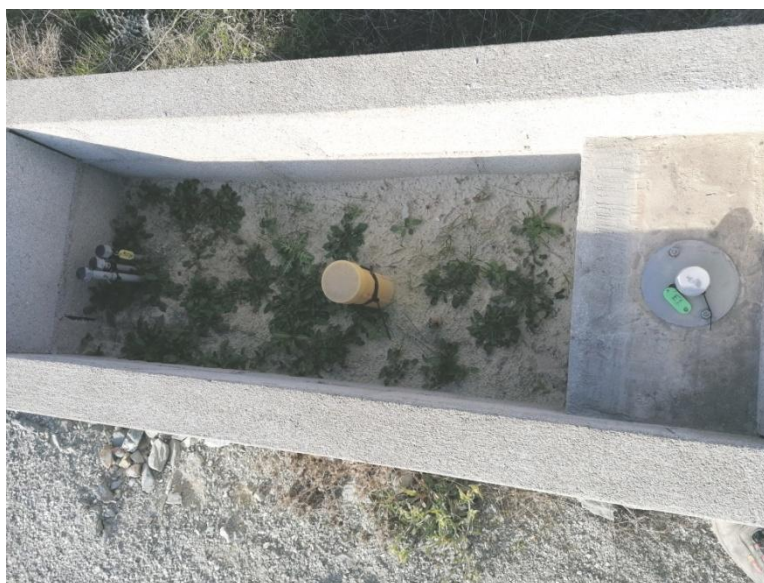
Fig.9 - Extensómetro integrado com inclinómetro e piezómetro triplo.

Na figura 9, ilustra-se o aspecto de um extensómetro integrado com um inclinómetro e um piezómetro triplo.

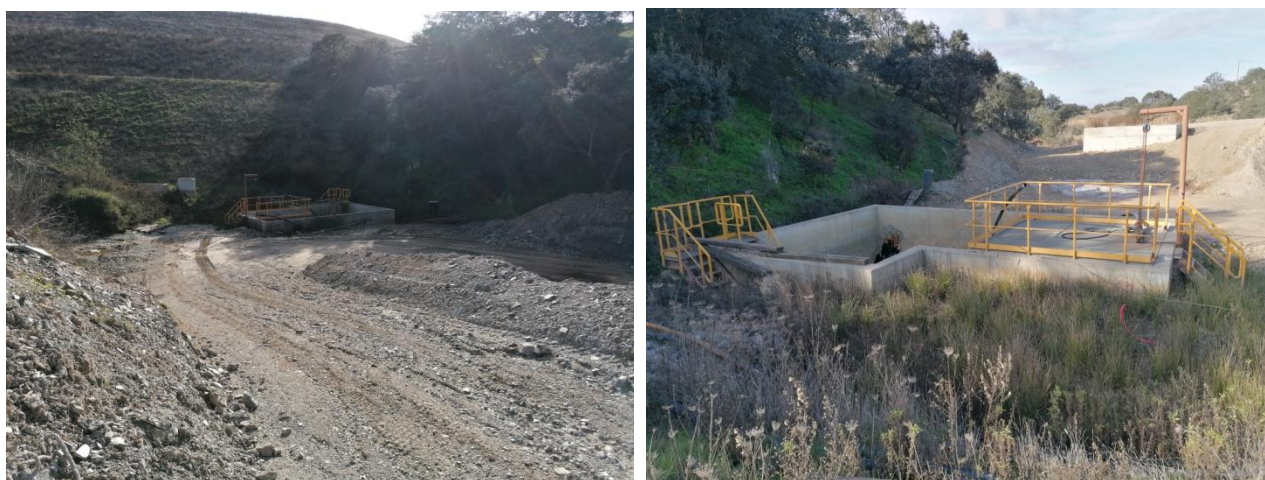
Fig. 9 - Aspecto geral do tanque de captação.

O tanque de captação da instalação de resíduos “ BE-BAC”, consiste num reservatório de captação de água percolada através da estrutura de paramento da instalação.

A análise dos caudais que afluem ao tanque de captação permite concluir que à excepção dos meses de Novembro e Dezembro de 2019, nos quais se verifica uma descida do caudal, comparativamente ao período homólogo de 2018, no restante período em análise regista-se um aumento generalizado e contínuo, tendo sido atingido um valor máximo de 6008 l/h em Dezembro de 2019.
