**SARRELIBER - Transformação  
de Plásticos e Metais, S.A.**

**RELATÓRIO DE MONITORIZAÇÃO  
Fase de Exploração  
2015**

**Abril de 2016**

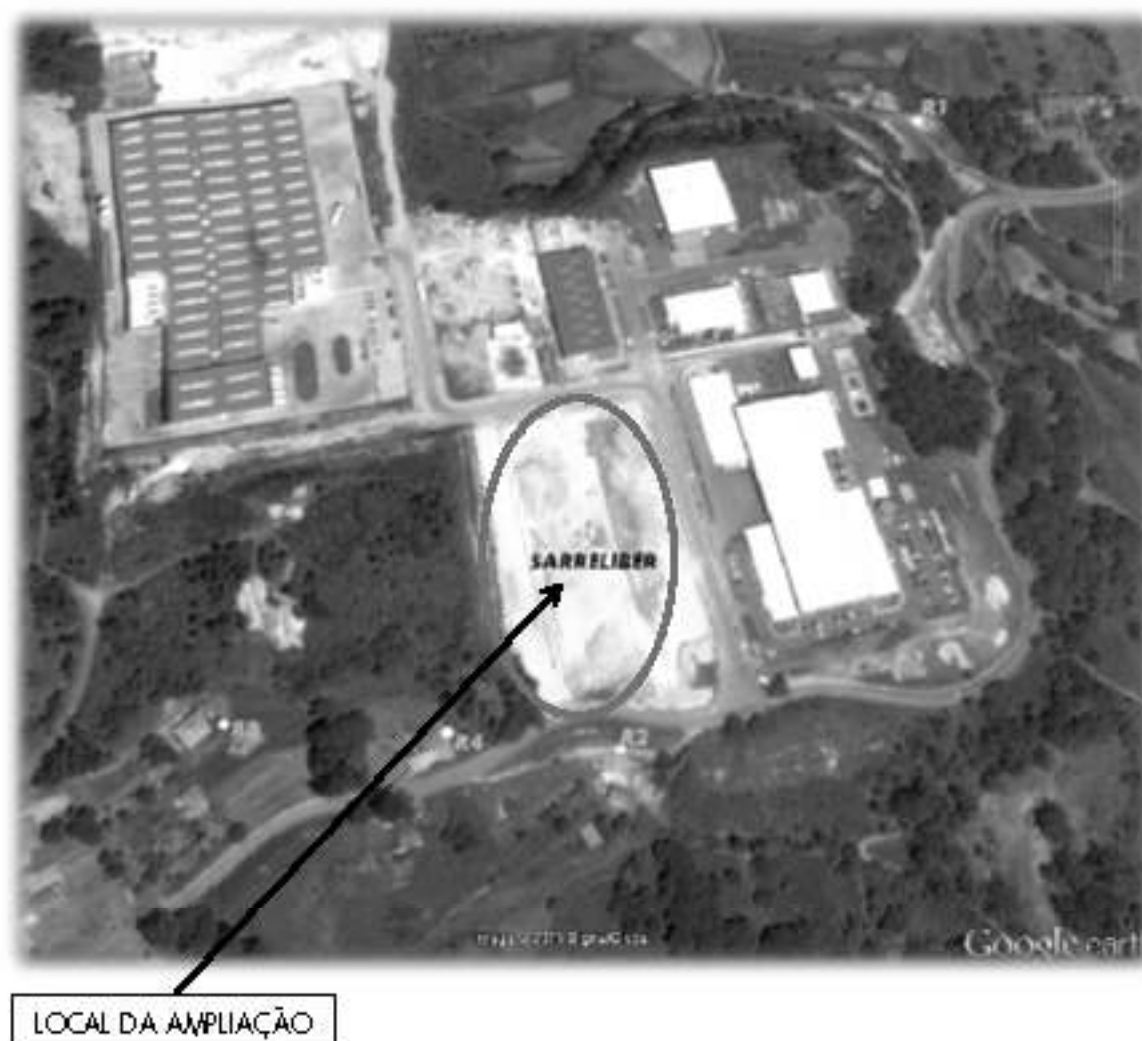
*Figura 1 – Localização da ampliação e dos locais de monitorização (R1, R2, R3 e R4)*

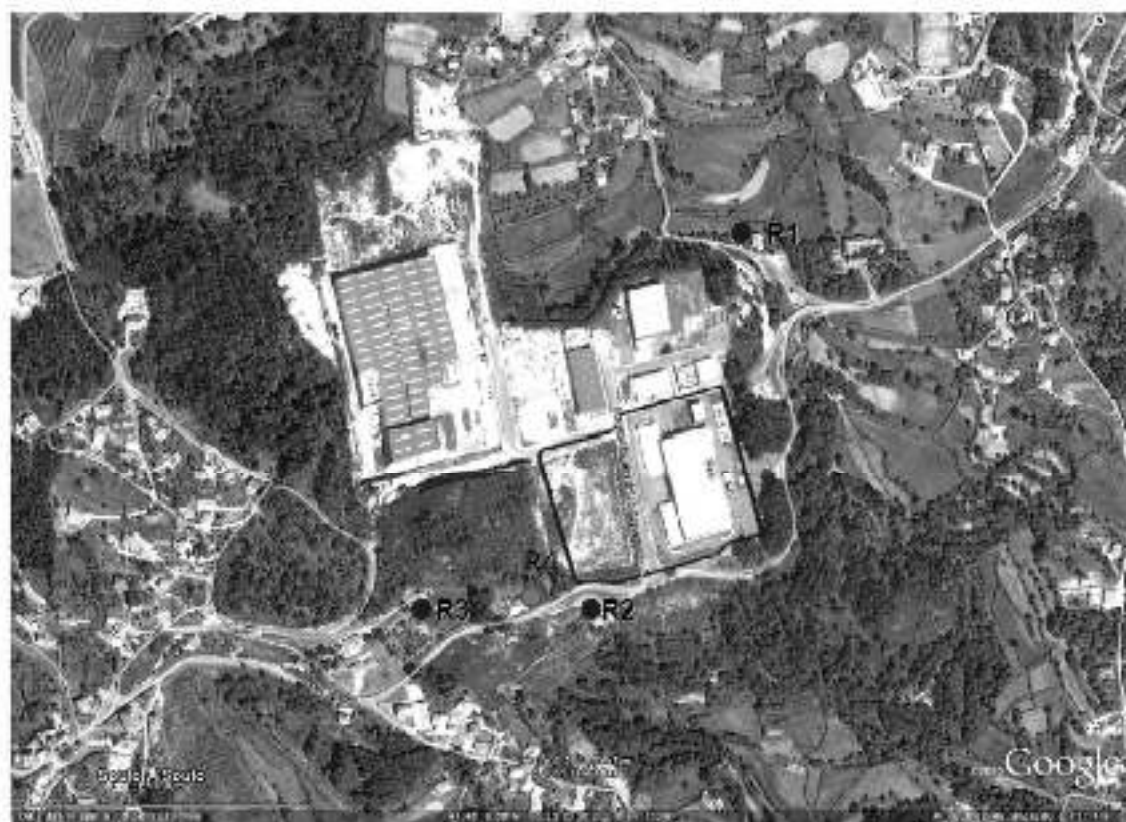
Figura 1: Esquema dos locais de medição 'R1', 'R2', 'R3' e 'R4' – Fonte Google

Todas as medições foram efetuadas a uma distância superior a 3,5 m de qualquer estrutura refletora à exceção do solo.

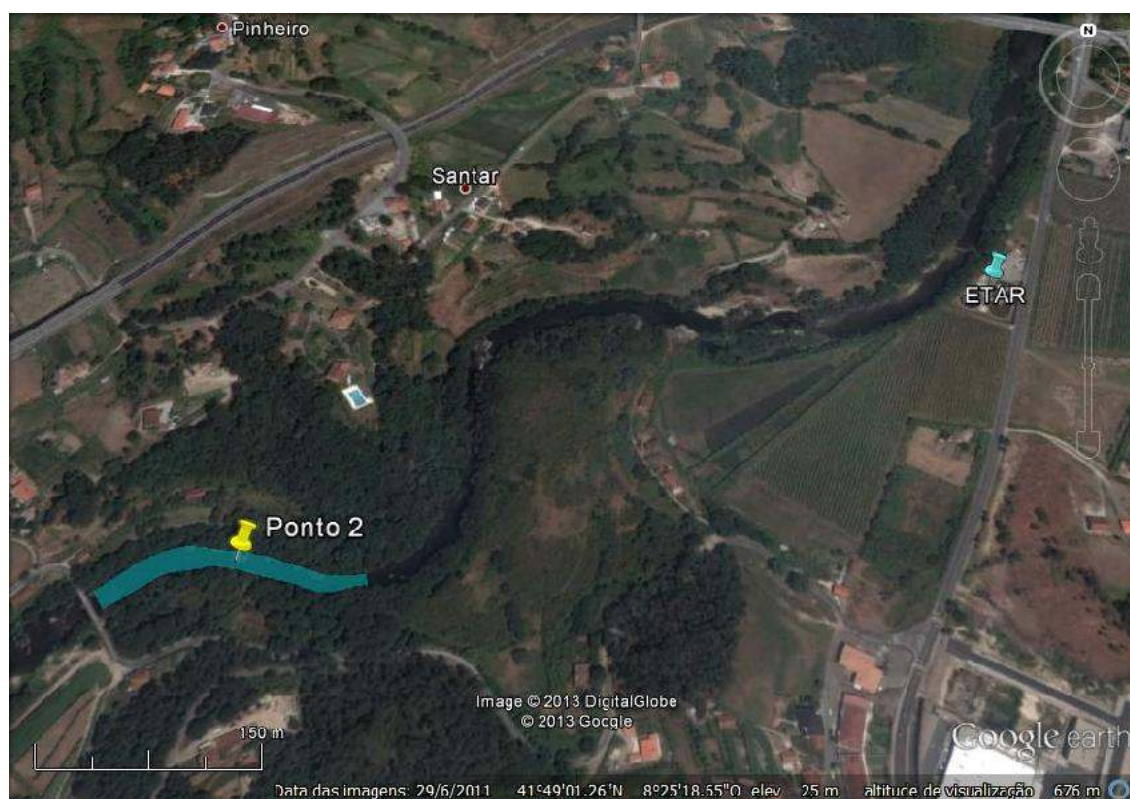
Figura 5 – Localização do ponto de amostragem 2 e do troço amostrado sobre fotografia aérea do Google Earth.

A área de amostragem/troço foi calculada em função da largura média (Lm) da ribeira nos troços definidos. A Figura 5 ilustra o ponto de amostragem e o troço amostrado.
