**SARRELIBER - Transformação  
de Plásticos e Metais, S.A.**

**RELATÓRIO DE MONITORIZAÇÃO  
Fase de Exploração  
2017**

**Abril de 2018**

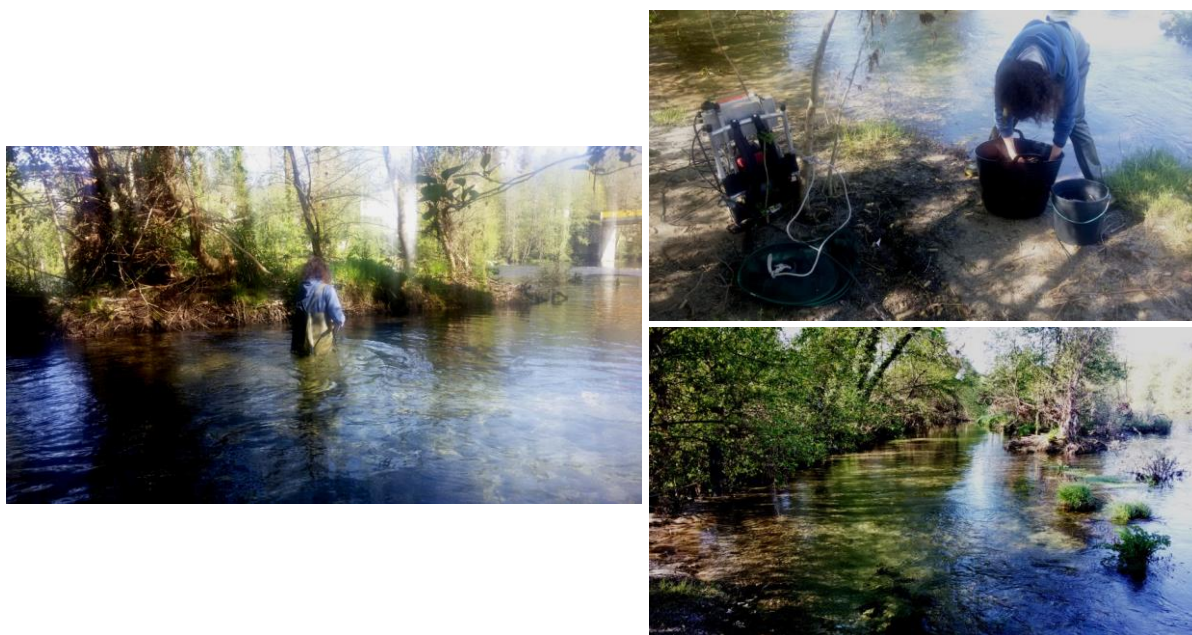
Para a caracterização da ictiofauna foi realizada a captura dos indivíduos recorrendo ao método da pesca eléctrica, com a utilização de um aparelho dorsal Hans Grassl, modelo ELT60II-HI.

Figura 4 – Processo de amostragem no Rio Vez.
