Plano de Monitorização da Evolução de Fundos Estuarinos, Ecologia e Património Cultural na Foz do Rio Mira e Praias Adjacentes

Monitorização da Evolução dos Fundos Estuarinos

**Relatório da Fase de Pós-Obra
2022 – 1º Semestre**

PT-B-22017-MON-1-01-0

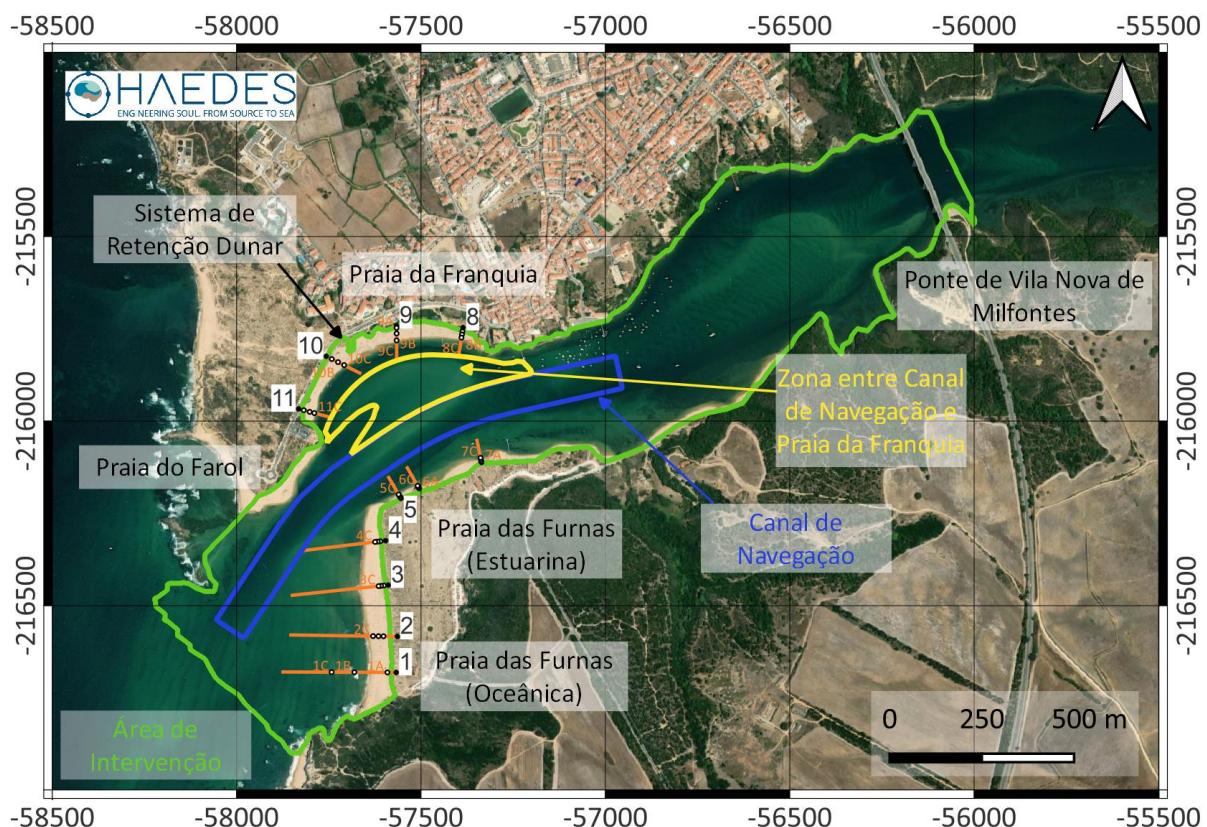
Figura 1 – Planta geral da foz do rio Mira. Os perfis transversais encontram-se numerados de 1 a 11 (laranja). A área de intervenção está definida pelo polígono verde. As localizações espaciais das amostras sedimentares estão representadas com círculos brancos. O canal de navegação está representado a azul e a zona de dragagem entre o canal de navegação e a praia da Franquia está representada a amarelo. O sistema de retenção dunar localiza-se a nascente do perfil transversal 10. O sistema de coordenadas geográficas está referido ao PT-TM06 ETRS89.

O levantamento topo-hidrográfico (LTH) foi realizado entre a ponte de Vila Nova de Milfontes e a embocadura de maré do rio Mira, contemplando a Praia das Furnas (nas suas faces oceânica e estuarina) e a praia da Franquia (Figura 1).

Foram realizados 11 perfis de praia assinalados na Figura 1, sendo 4 localizados na praia da Franquia, 4 na face oceânica da praia das Furnas e 4 na face estuarina da praia das Furnas.

Foram recolhidas 33 amostras sedimentares (Figura 1), correspondentes a 3 amostras por perfil de praia, caracterizadoras da alta praia, média praia e baixa praia.

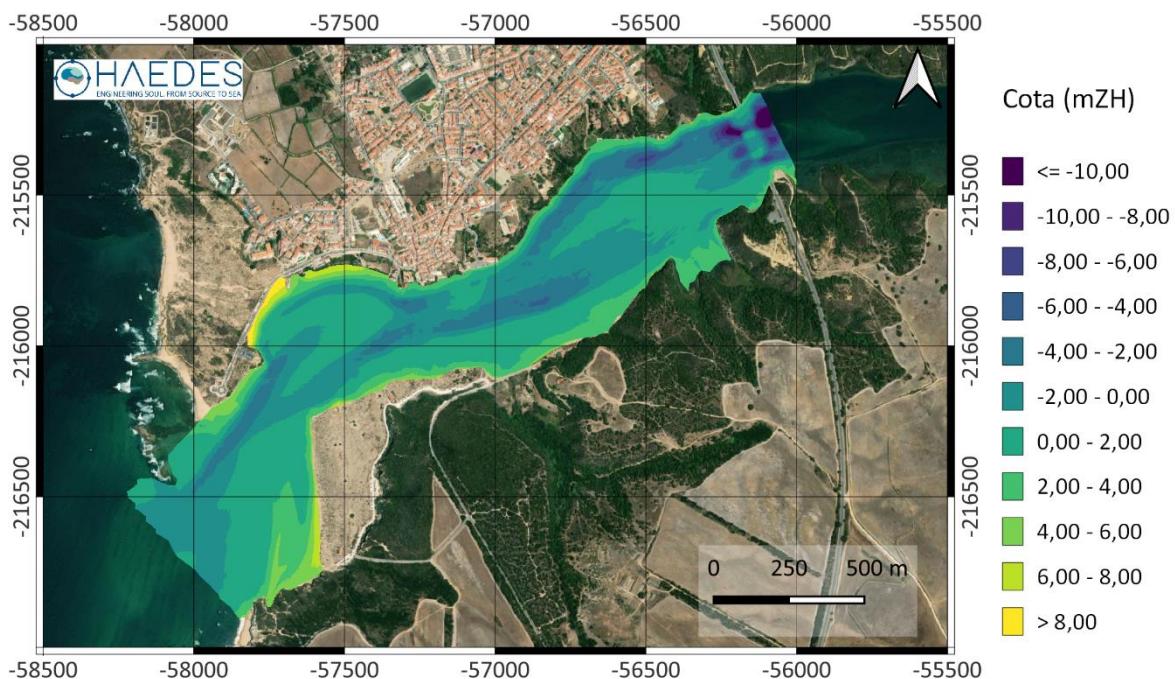
A Figura 2 apresenta o MDT obtido para o LTH de agosto de 2022. A cota mais funda do canal de transição é de -3,5 mZH. Na praia das Furnas (face estuarina), as cotas do canal de navegação variam entre -1 mZH e -3 mZH de poente para nascente.

Figura 2 – Modelo digital do terreno do levantamento topo-hidrográfico de agosto de 2022. As coordenadas horizontais estão referidas ao sistema PT-TM06 ETRS89. As cotas estão referidas ao Zero Hidrográfico.

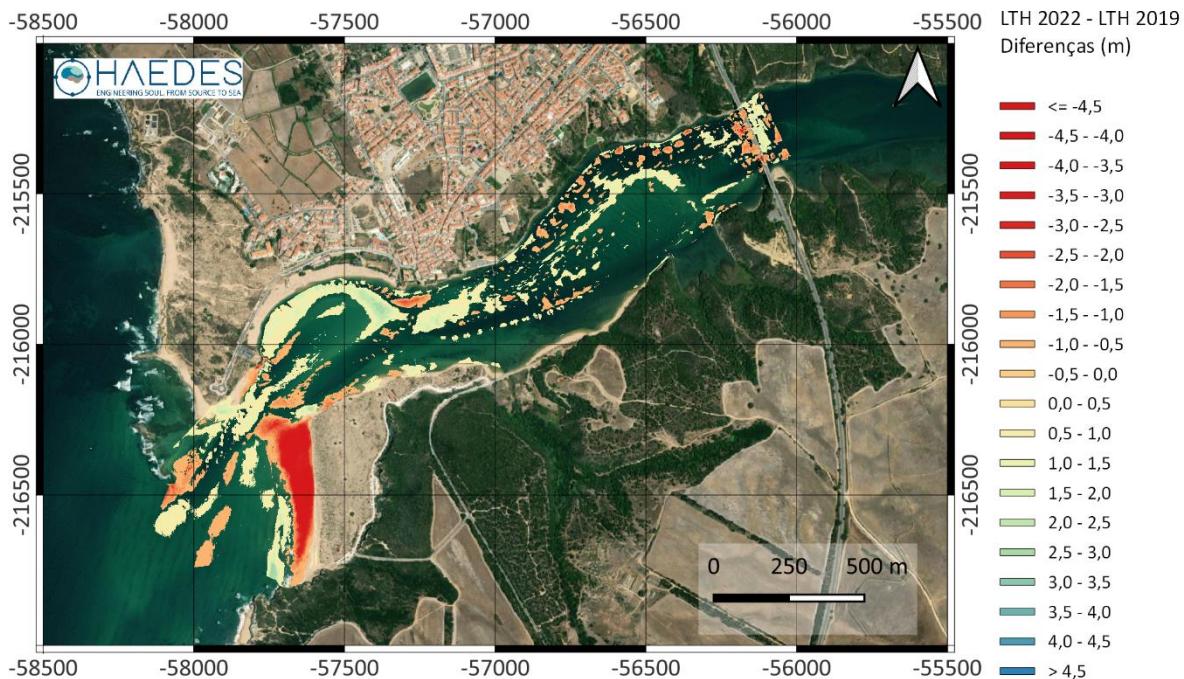
A Figura 3 apresenta o mapa de diferenças entre o MDT do LTH de agosto de 2022 e o MDT do LTH de outubro de 2019. De notar que diferenças negativas (cores quentes) indicam erosão e diferenças positivas (cores frias) indicam acumulação. Este mapa de diferenças resultou de um processamento prévio do LTH de outubro de 2019.

Entre outubro de 2019 e agosto de 2022 verifica-se: i) erosão ao longo da praia das Furnas (face oceânica) e ii) acumulação junto à praia da Franquia.

Figura 3 – Diferenças entre o modelo digital do terreno do levantamento topo-hidrográfico de agosto de 2022 e o de outubro de 2019. As coordenadas horizontais estão referidas ao sistema PT-TM06 ETRS89. A transparência indica diferenças entre +0,5 m e -0,5 m.

Conforme a Figura 3, verifica-se uma grande erosão nos perfis P01 a P04, na praia das Furnas (face oceânica). Em alguns casos, o recuo do perfil de praia à cota +3,39 mZH foi entre 75 m a 100 m (P03 e P04).

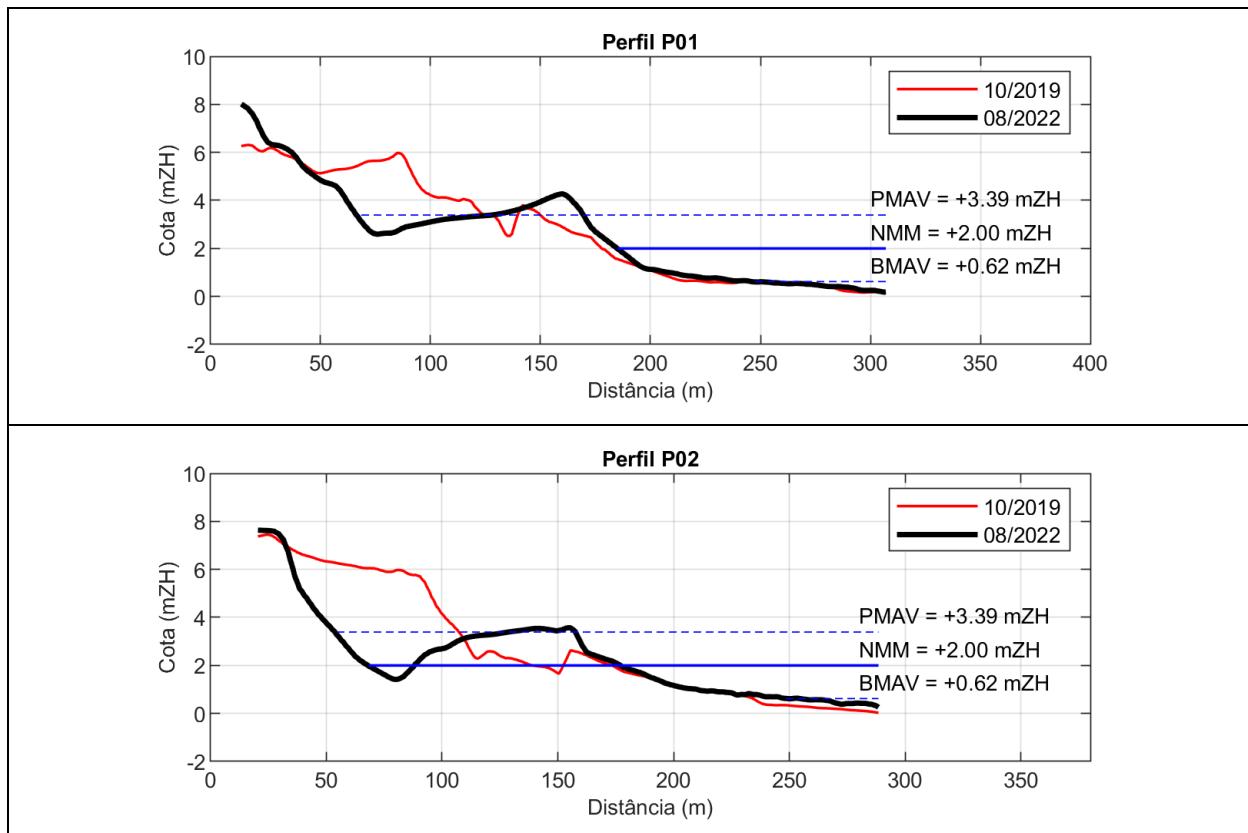
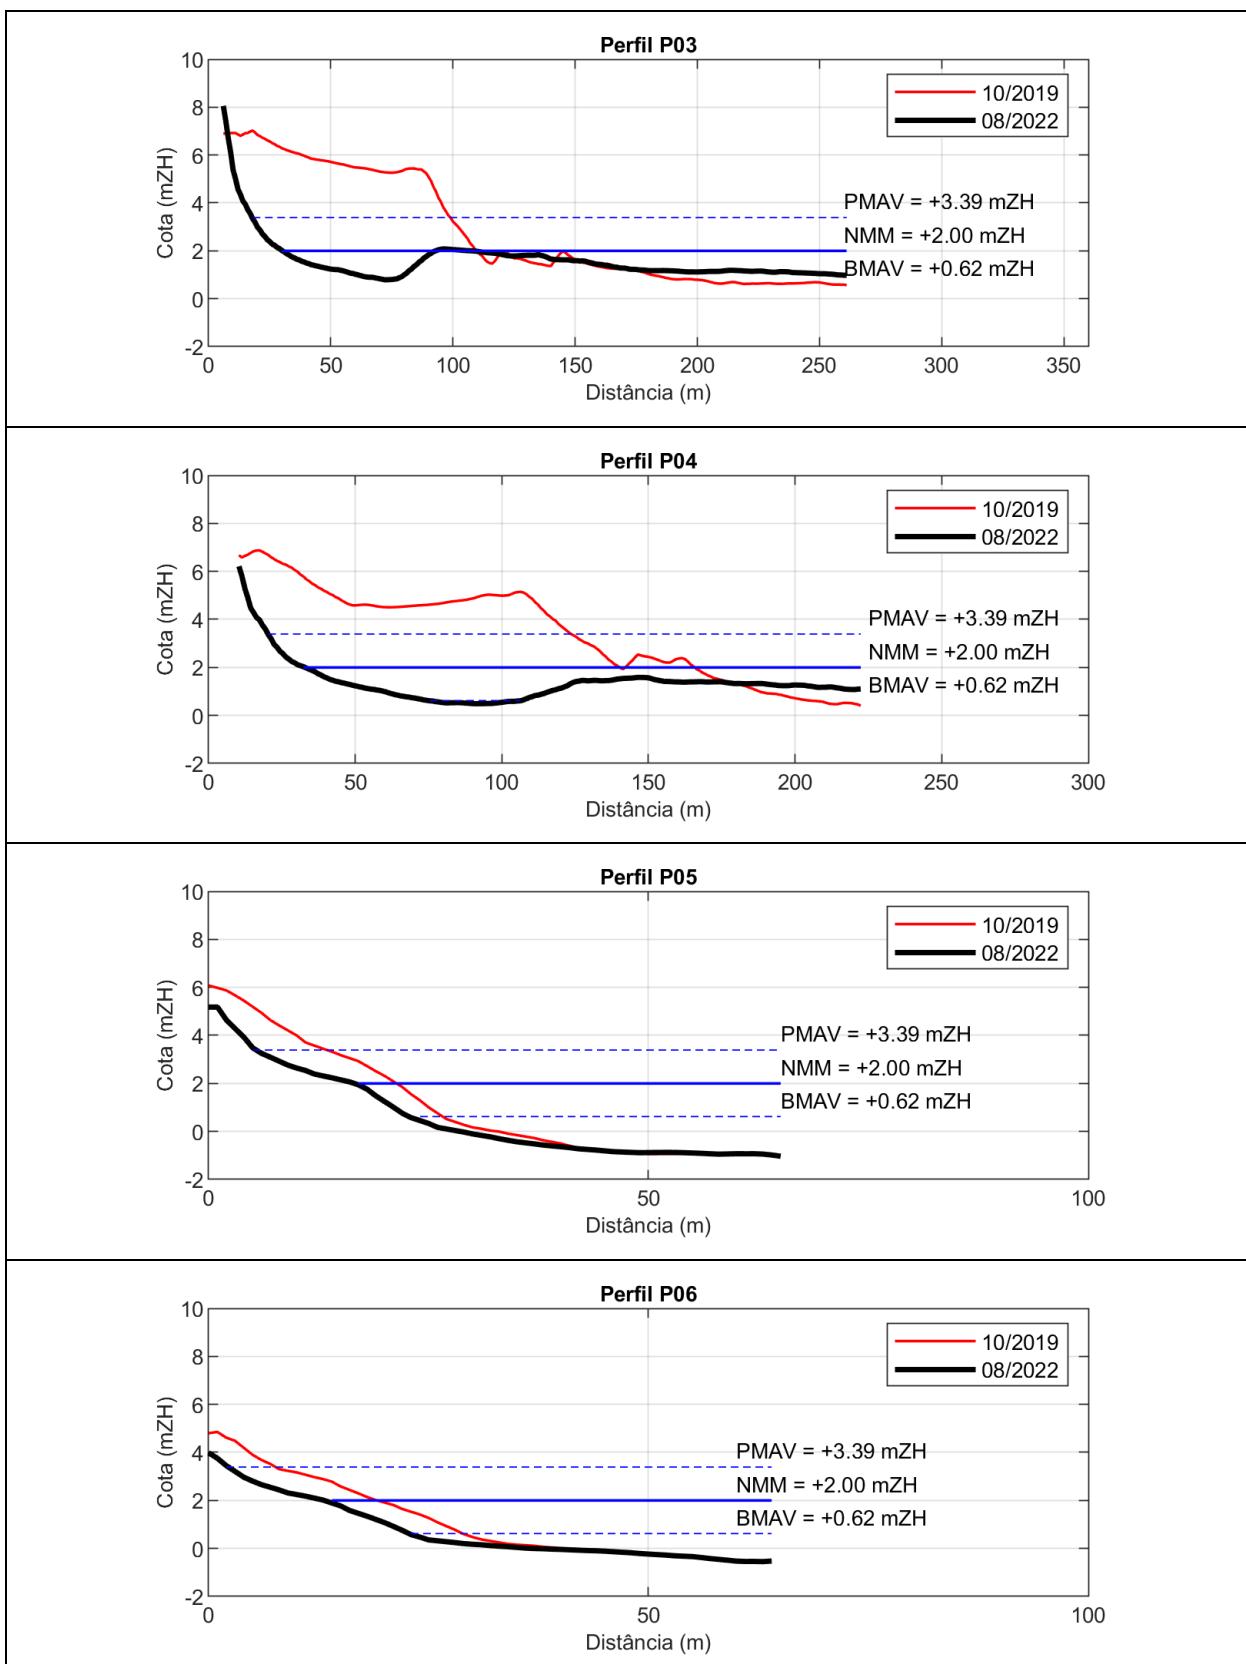
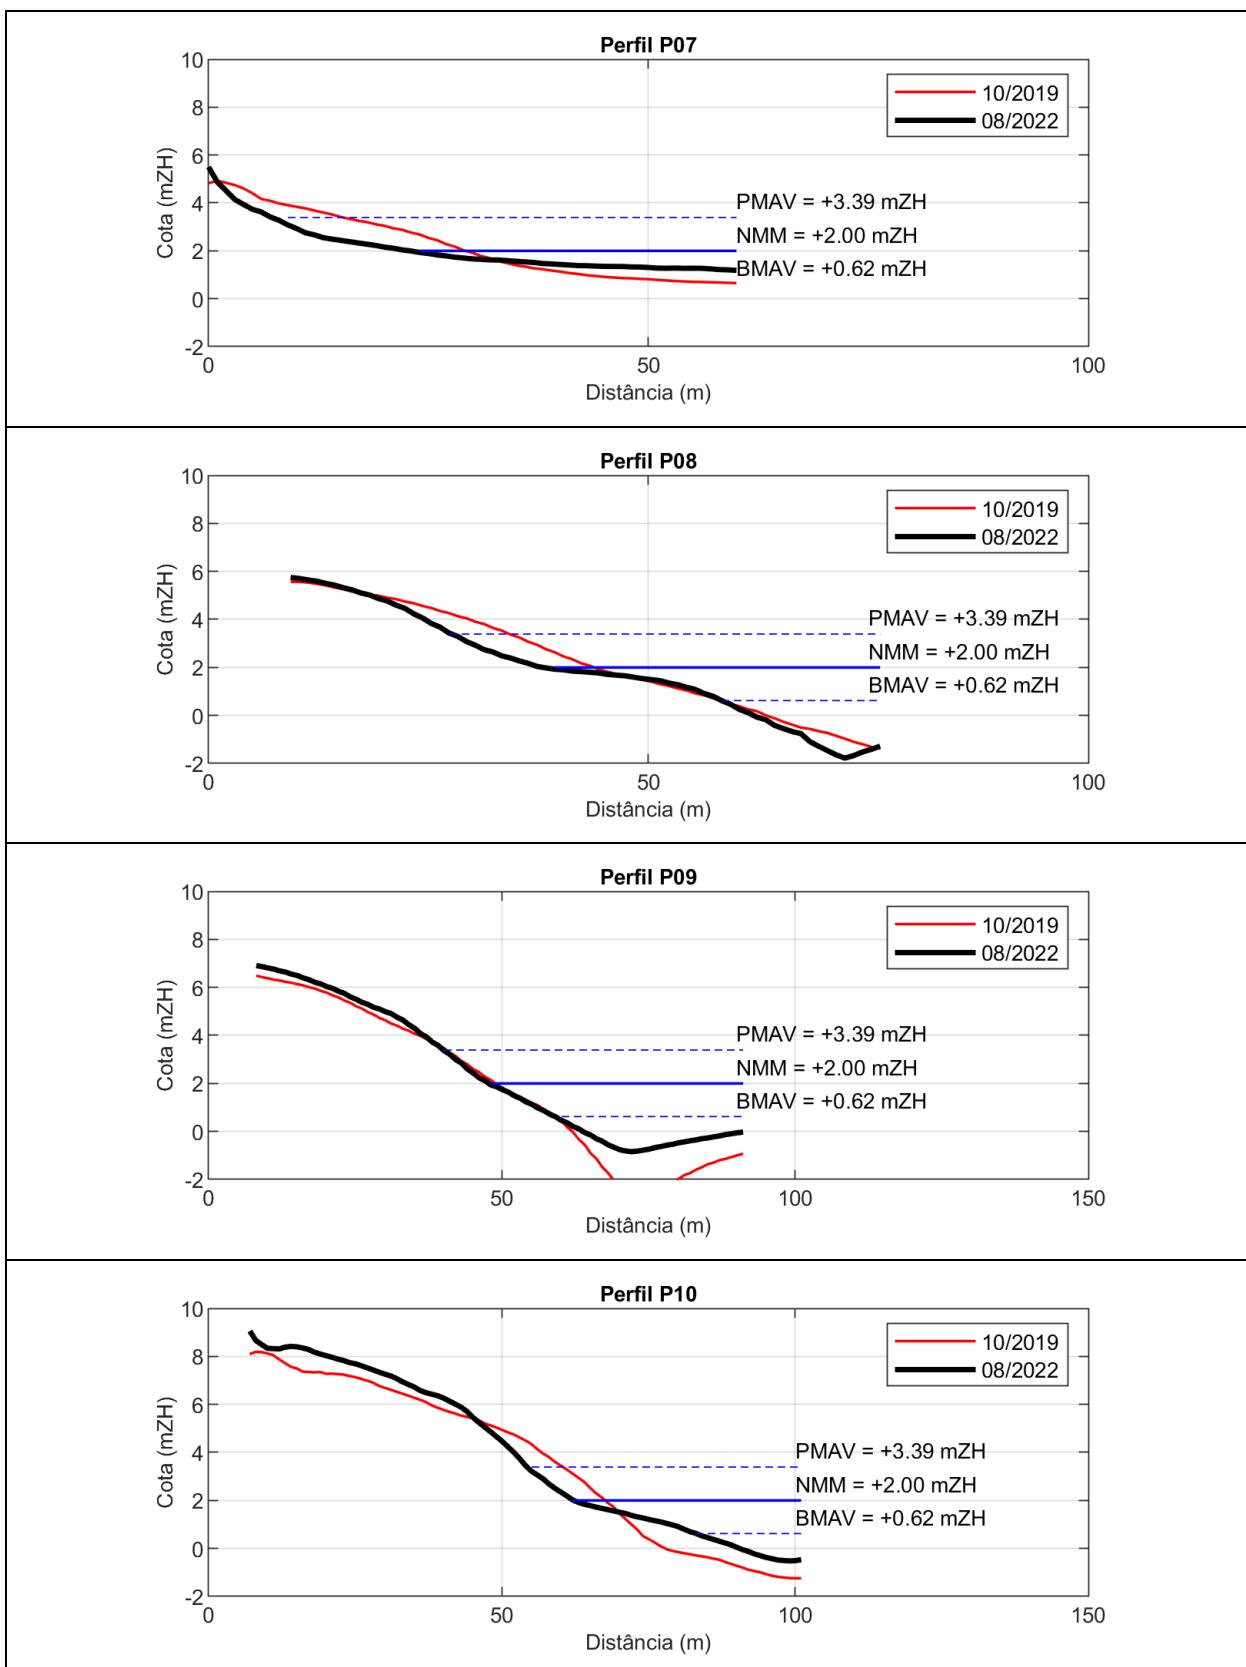
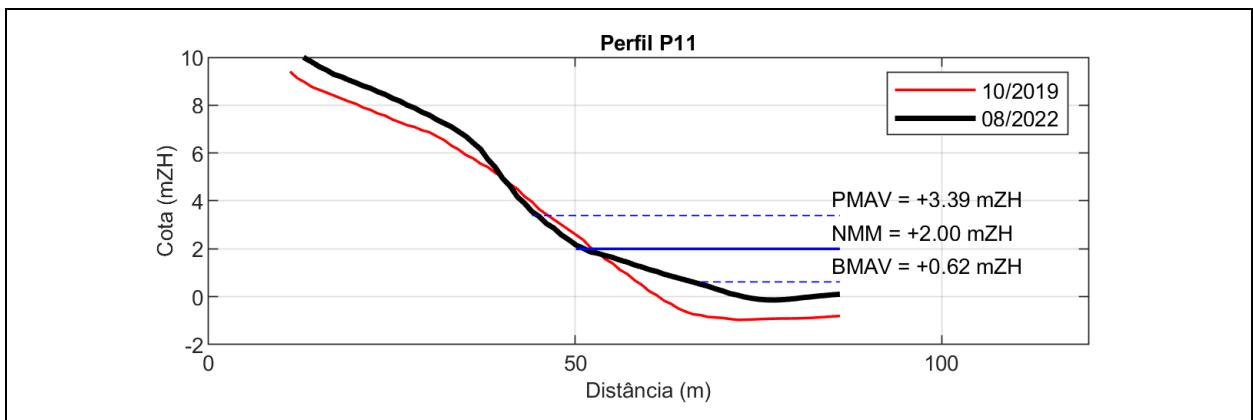
Em relação ao parâmetro **deslocamento relativo da cota de PMAV (+3,39 mZH) nos vários perfis transversais**, a Figura 4 apresenta a comparação dos perfis transversais ao longo da zona de estudo entre outubro de 2019 e agosto de 2022.

Nos perfis da praia das Furnas (face estuarina), entre P05 e P07, verifica-se uma erosão na zona de praia entre marés e acima da cota +3,39 mZH (Figura 4). Apesar desta erosão poder indicar um recuo generalizado da praia das Furnas (face estuarina), verifica-se que os perfis estão localizados em zonas de erosão (Figura 3), quando também existem zonas de acumulação. Por isso, não é possível concluir sobre o padrão da evolução morfológica da praia das Furnas (face estuarina).

Nos perfis da praia da Franquia, entre P08 e P11, verifica-se uma acumulação sedimentar abaixo da zona entre marés (Figura 4). Esta acumulação é generalizada ao longo da praia da Franquia (Figura 3), o que sugere um avanço do delta de enchente em direção a esta praia.

Figura 4 – Perfis transversais ao longo da praia das Furnas (face oceânica), P01 a P04, da praia das Furnas (face estuarina), P05 a P07, e da praia da Franquia, P08 a P11.

- na praia das Furnas (face oceânica), a linha de costa (+3,39 mZH) recuou entre 75 m a 100 m, houve uma erosão generalizada entre 2019 e 2022 e as características granulométricas mantiveram-se semelhantes aos anos anteriores, e à Fase de Obra;

- na praia das Furnas (face estuarina), a linha de costa (+3,39 mZH) recuou nos perfis transversais, porém, o mapa de diferenças topo-batimétricas entre 2019 e 2022 apresenta zonas de erosão e deposição, sem um padrão bem definido. As características granulométricas mantiveram-se semelhantes aos anos anteriores, e à Fase de Obra;

- na praia da Franquia, a linha de costa a linha de costa (+3,39 mZH) apresentou um recuo e/ou manteve-se constante e as características granulométricas mantiveram-se semelhantes aos anos anteriores, e à Fase de Obra;

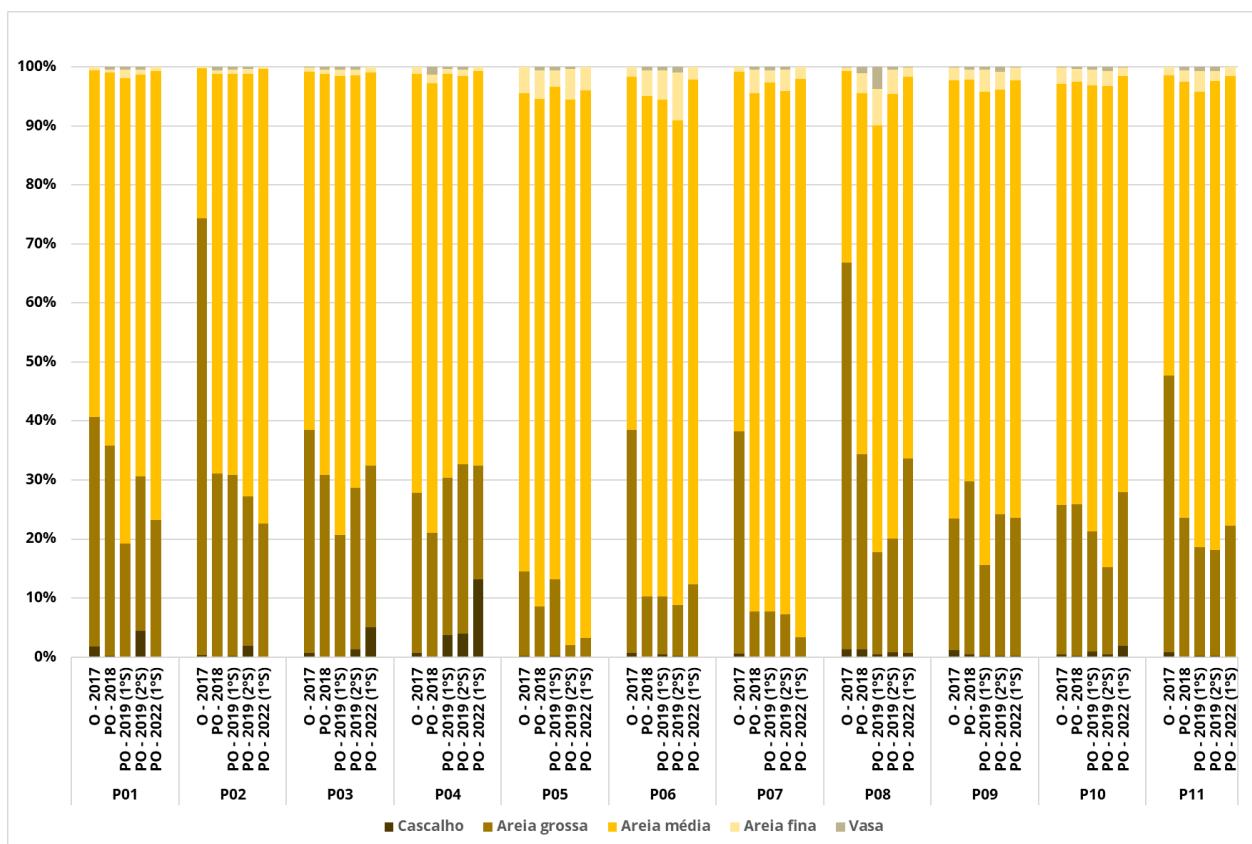
Em relação ao parâmetro **características granulométricas das amostras sedimentares**, a Figura 5 apresenta a evolução temporal das seguintes fases abaixo, no que refere à percentagem das seguintes classes de sedimentos (cascalho, areia grossa, areia média, areia fina e vasas) ao longo dos vários perfis transversais (P01 a P11):

Os resultados da análise granulométrica evidenciaram que todas as amostras de sedimentos apresentaram uma predominância de areia média (entre 0,25 mm e 0,5 mm).

Verifica-se que os perfis na praia das Furnas (face estuarina) – P05 a P07 – apresentam uma menor percentagem de areia grossa (cerca de 10%) do que os localizados nas restantes praias. As tendências de evolução das características sedimentares ao longo do tempo não são claras. Enquanto aparenta existir um aumento gradual da areia média no P03, verifica-se uma diminuição de areia média no P04. Devido à proximidade espacial dos dois perfis, e às características de agitação marítima e de correntes de maré serem muito semelhantes, as tendências evolutivas são opostas.

Figura 5 – Características sedimentares das amostras superficiais recolhidas nos vários perfis transversais (P01 a P11) ao longo do tempo.

Estes resultados sugerem que a operação de dragagem do canal de navegação e deposição na praia das Furnas (face oceânica) e na praia da Franquia, que ocorreu em 2017, não influenciou as características granulométricas ao longo dos vários perfis transversais analisados.

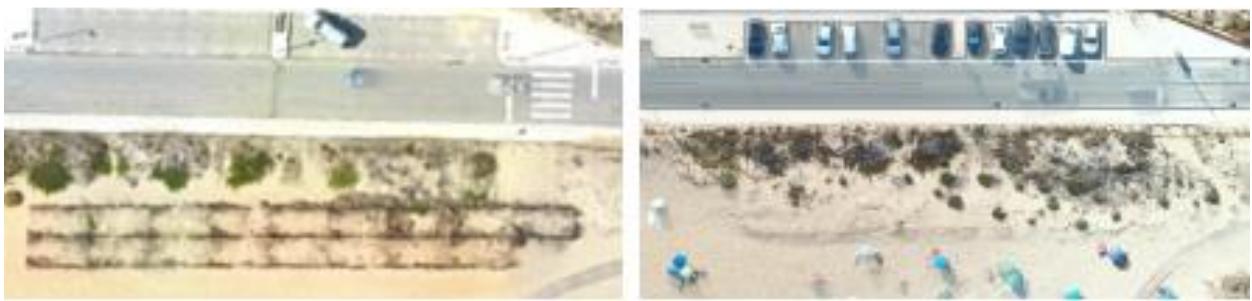
Na visita ao local, realizada a 9 de agosto de 2022, verificou-se a não existência do sistema de retenção sedimentar junto ao perfil transversal P10 (ver Figura 7 e Figura 8), localizado na praia da Franquia (Figura 6). Depreende-se que sistema de retenção terá sido destruído ou desmantelado, pelo que, não conhecendo em que período esse evento terá ocorrido, não foi possível determinar a eficácia desse mesmo sistema.

Figura 6 – Sistema de retenção dunar em outubro de 2019 (esquerda) e em agosto de 2022 (direita).

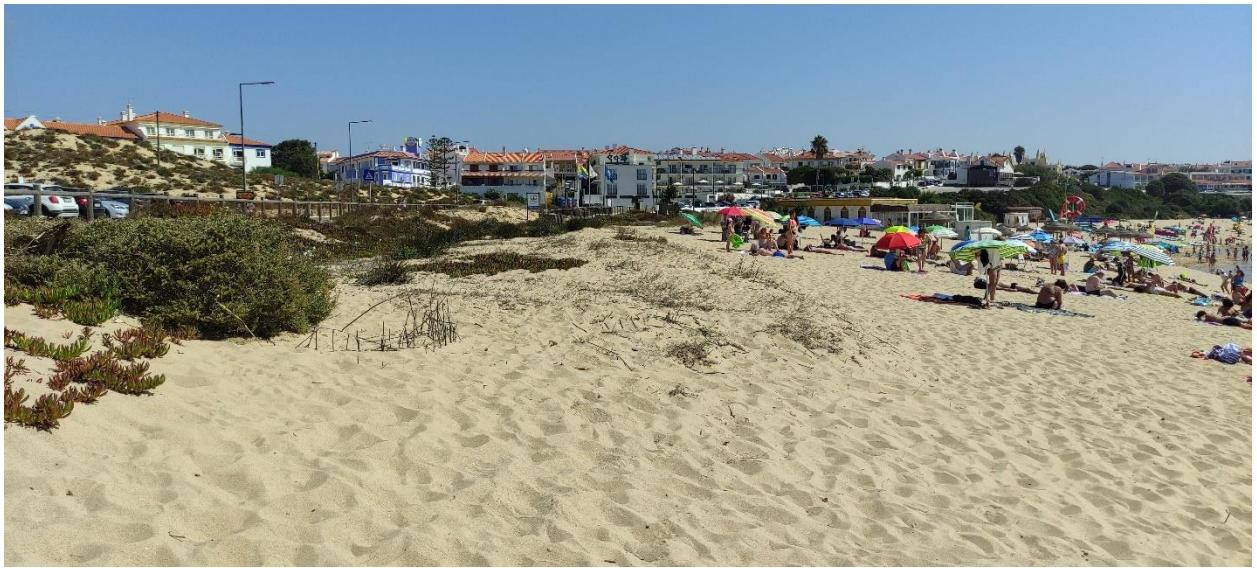
Figura 7 – Vista poente da localização do sistema de retenção sedimentar. Verifica-se a sua não existência, potencialmente por via de destruição ou desmantelamento.

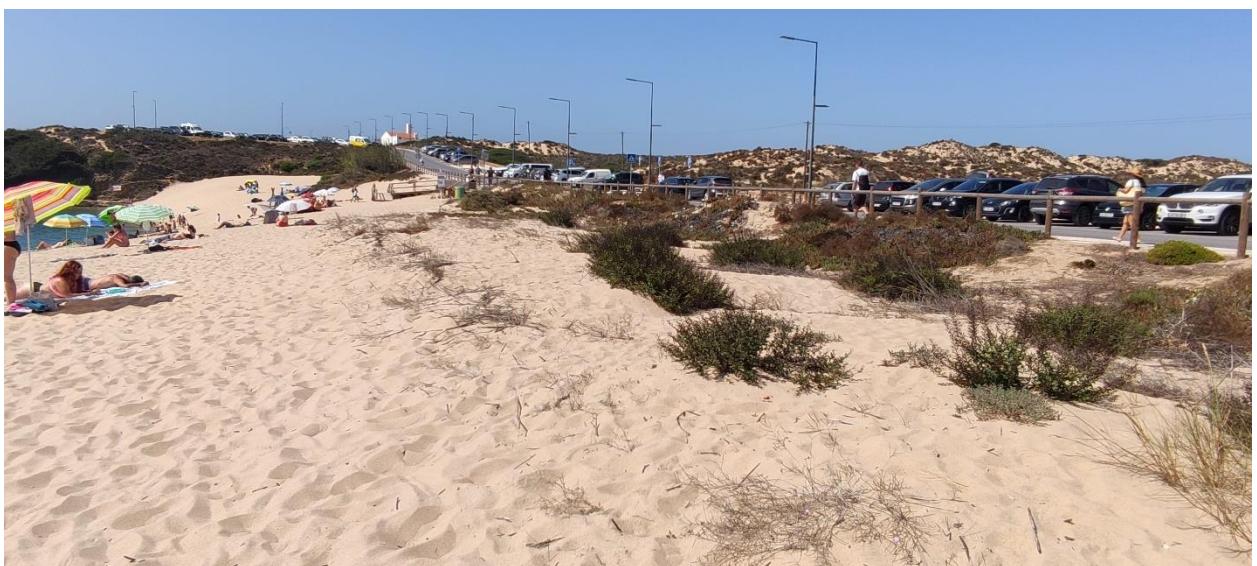
Figura 8 – Vista nascente da localização do sistema de retenção sedimentar. Verifica-se a sua não existência, potencialmente por via de destruição ou desmantelamento.
