## TROÇO DE LIGAÇÃO ALVITO-PISÃO

### FASE CONSTRUÇÃO

NOVEMBRO 2017

## 1. INTRODUÇÃO

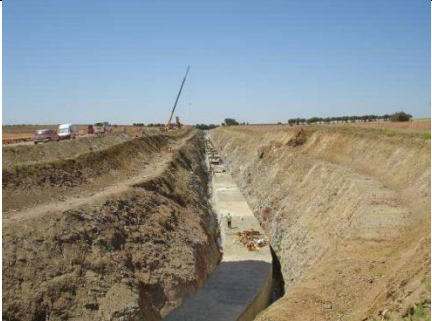
| MEDIDAS DA DIA | | OPERACIONALIZAÇÃO | CUMPRIMENTO | |
|---|---|---|---|---|
| CGH1. | A abertura de valas e as escavações necessárias para a instalação de infra-estruturas devem ser acompanhadas de escoramentos de modo a evitar a deformação das formações. Quando executadas no período das águas altas, os troços de vala a executar devem ser curtos e as superfícies de escavação devem ser revestidas com telas impermeáveis. | Foram construídas banquetas de nível com valas de crista e de pé de talude, reduzindo assim a probabilidade de ocorrência de movimentos de terras. Apenas em alguns pontos foram colocados escoramentos nas valas. O revestimento com telas impermeáveis foi realizado na zona dos troços do canal (vd. pasta medida CGH1). | | ✓ |

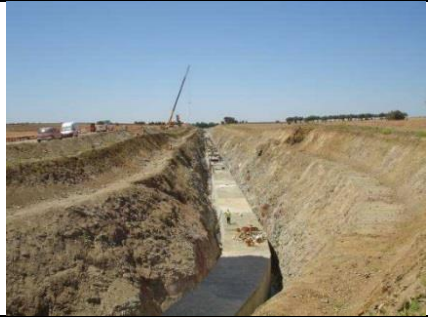
| MEDIDAS DA DIA | | OPERACIONALIZAÇÃO | CUMPRIMENTO | |
|---|---|---|---|---|
| CGH7. | De modo a detectar a ocorrência de movimentos em profundidade, que possa evidenciar algum comportamento anómalo, realizar um plano de observação de eventuais deslocamentos ao longo do tempo, quer nos taludes de escavação que atingiam maior altura quer nos taludes de aterro. | Foram construídas banquetas de nível com valas de crista e de pé de talude, reduzindo assim a probabilidade de ocorrência de movimentos de terras e, deste modo, não foram detetadas situações anómalas (vd. pasta medida CGH7). | | ✓ |

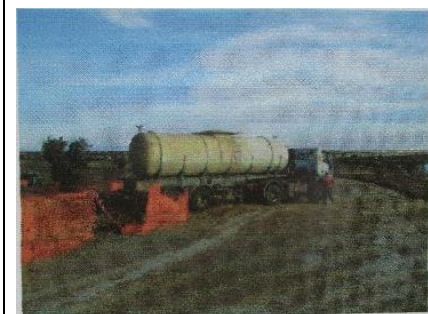
| MEDIDAS DA DIA | | OPERACIONALIZAÇÃO | CUMPRIMENTO | |
|---|---|---|---|---|
| c) | Entre o km 0+600 e km 2+400, os troços sujeitos a bombagem devem ser curtos e serem rapidamente restabelecidos e a água bombada deve ser conduzida preferencialmente para as linhas de águas mais próximas; | Nos locais onde o nível freático foi atingido, a água foi restituída ao terreno a jusante e todas as frentes de obra foram vedadas e as atividades foram suspensas (vd. pasta medida CGH9 c). | | ✓ |

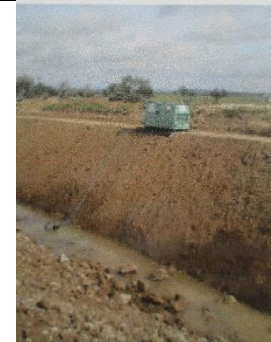
| MEDIDAS DA DIA | | OPERACIONALIZAÇÃO | CUMPRIMENTO | |
|---|---|---|---|---|
| e) | Entre o km 3+500 e 4+150, onde ocorre a intersecção de uma importante bacia hidrográfica, devem ser proporcionadas boas condições de drenagem das linhas de água e estas serem restabelecidas o mais depressa possível e com secções de vazão adequadas. | Aquando da intersecção do ponto mencionado na presente medida, a quantidade de água surgente não justificou um desvio provisório da linha de água. Assim, optou-se pelo normal procedimento, ou seja, onde o nível freático foi atingido, a água foi restituída ao terreno a jusante (vd. pasta medida CGH9 e). | | ✓ |

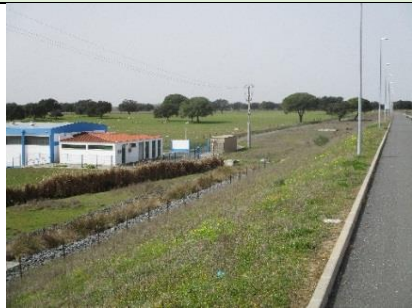
| MEDIDAS DA DIA | | OPERACIONALIZAÇÃO | CUMPRIMENTO | |
|---|---|---|---|---|
| CGH11. | Na escavação a efectuar para os <b>Reservatórios R3 e R4</b> , nas camadas superficiais onde será atravessado um nível de cascalheira e areias argilosas com seixo, deve optar-se por taludes com drenagem de crista de forma a evitar ravinamentos. | De forma a evitar ravinamentos procedeu-se ao revestimento dos taludes dos reservatórios com a terra vegetal e posteriormente aplicou-se a hidrossementeira de acordo com o previsto ( <i>vd.</i> pasta medida CGH11). | | ✓ |

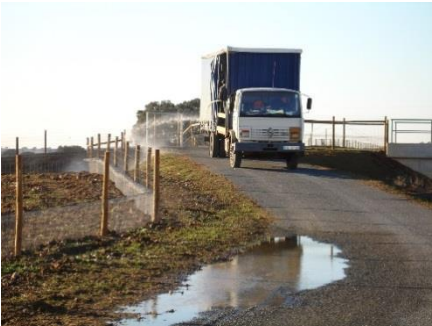
| MEDIDAS DA DIA | | OPERACIONALIZAÇÃO | CUMPRIMENTO | |
|---|---|---|---|---|
| Pai2. | As espécies arbóreas e arbustivas a utilizar nos Planos de Plantação do PRBP devem ser preferencialmente características da região e devem estar de acordo com o disposto no Decreto-Lei n.º 565/99 de 21 de Dezembro, que regulamenta a introdução das espécies não indígenas da flora e da fauna. | Foi realizada a hidrossementeira no talude do canal tal como previsto no projeto, sendo que as espécies utilizadas foram as discriminadas nos SGA's das empreitadas. Quanto ao adutor foi garantido o recobrimento vegetal com a terra previamente decapada (vd. pasta medida Pai2). | | ✓ |

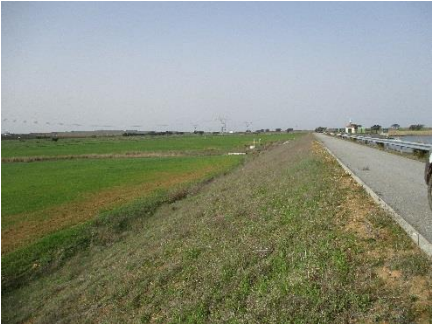
| MEDIDAS DA DIA | | OPERACIONALIZAÇÃO | CUMPRIMENTO | |
|---|---|---|---|---|
| Pai3. | Em torno dos reservatórios nomeadamente, do R1, R2 e R3 devem ser criadas condições necessárias ao desenvolvimento de espécies ribeirinhas autóctones, por forma a evitar o surgimento de espécies invasoras que descaracterizem o cenário paisagístico da região, de acordo com as especificações constantes do Plano de Recuperação Biofísica e Paisagística. | Estas integrações paisagísticas foram realizadas no âmbito da rede secundária (Blocos de Rega de Alvito-Pisão), tendo-se realizado a hidrossementeira nos taludes dos reservatórios tal como previsto. Foram também plantadas espécies macrófitas (vd. pasta medida Pai3). | | ✓ |

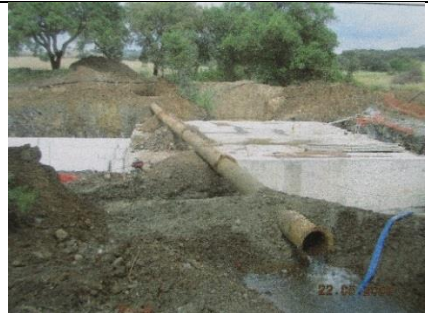
| MEDIDAS DA DIA | | OPERACIONALIZAÇÃO | CUMPRIMENTO | |
|---|---|---|---|---|
| Eco1. | Sempre que possível, no atravessamento de galerias ribeirinhas, durante a fase de construção, devem ser seleccionados locais de atravessamento já existentes e áreas já desprovidas de vegetação arbórea. | Sempre que houve atravessamentos de linhas de água, tentou-se minimizar a afetação das galerias ripícolas (vd. pasta medida ECO1). | | ✓ |

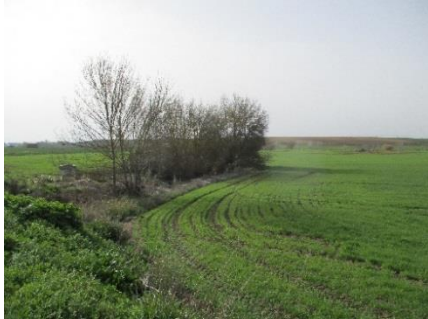
| MEDIDAS DA DIA | | OPERACIONALIZAÇÃO | CUMPRIMENTO | |
|---|---|---|---|---|
| Eco2. | Implementar o PRBP, procedendo à recuperação da vegetação ripícola e da vegetação mais desenvolvida associada às linhas de água afectadas pela obra. De acordo com este Plano, bem como em relação à orla dos reservatórios. | De acordo com o previsto para o projeto da Ligação Alvito-Pisão, apenas estava previsto o recobrimento dos taludes das linhas de água nos locais de atravessamento. Considerou-se que a aplicação da terra vegetal previamente decapada era suficiente para garantir a recolonização das espécies. No âmbito da rede secundária (Blocos de Alvito-Pisão) foi implementado o que estava previsto em projeto (vd. pasta medida ECO2). | | ✓ |

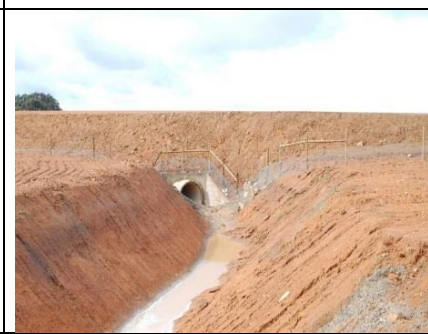
| MEDIDAS DA DIA | | OPERACIONALIZAÇÃO | CUMPRIMENTO | |
|---|---|---|---|---|
| a) | As passagens e ribeiras existentes ao longo do canal não devem ser obstruídas pela vedação; | Todas as passagens hidráulicas e rede de drenagem ficaram devidamente desobstruídas (vd. pasta medida EC05 a). | | ✓ |

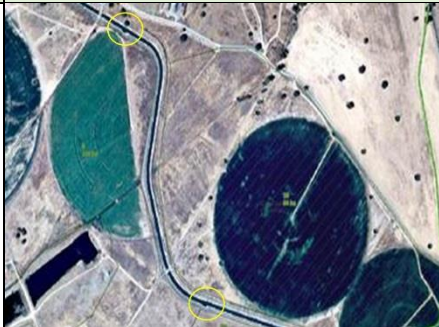
| MEDIDAS DA DIA | | OPERACIONALIZAÇÃO | CUMPRIMENTO | |
|---|---|---|---|---|
| iii) | A criação de maior número de rampas de salvamento, com espaçamento de 250 m; | Esta medida teve em conta o definido em sede de CAIA. De acordo com o Projeto de Execução, foram colocadas rampas de salvamento mas numa distância superior à mencionada na presente medida (vd. pasta medida EC05 b iii). | | ≈ |

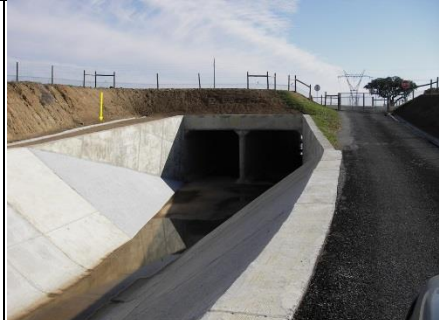
| MEDIDAS DA DIA | | OPERACIONALIZAÇÃO | CUMPRIMENTO | |
|---|---|---|---|---|
| iv) | A colocação de uma estrutura colocada longitudinalmente ao longo do canal, cuja forma se assemelha a uma "pala" semicircular, que impossibilita que animais de pequeno porte tentem atravessar o canal, sendo forçados a contorná-lo até encontrarem uma passagem superior; | Esta medida teve em conta o definido em sede de CAIA. De acordo com o Projeto de Execução, foi colocada uma estrutura semicircular ao longo do canal como o previsto (vd. pasta medida EC05 b iv). | | ✓ |

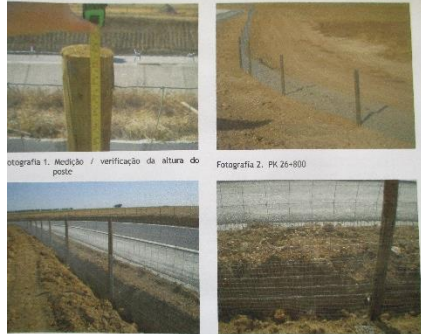
| MEDIDAS DA DIA | | OPERACIONALIZAÇÃO | CUMPRIMENTO | |
|---|---|---|---|---|
| c) | Colocar uma segunda malha para impedir a passagem de pequenos animais (anfíbios, répteis e micromamíferos) com 2x5 cm e com uma altura de 1 m. Para prevenir que os animais consigam subir a vedação, o topo deve ser voltado para fora e para baixo; | A vedação colocada respeitou os requisitos mencionados na presente medida (vd. pasta medida EC05 c). | | ✓ |

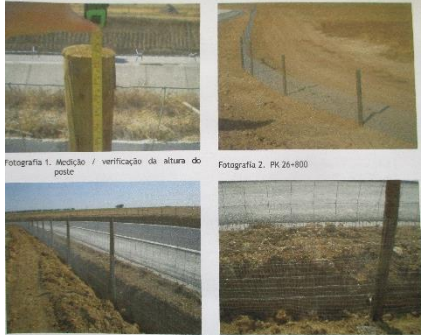
| MEDIDAS DA DIA | | OPERACIONALIZAÇÃO | CUMPRIMENTO | |
|---|---|---|---|---|
| d) | O diâmetro do arame deve ter pelo menos 2,5 mm e ser feito em material que não enferruje; | A vedação colocada respeitou os requisitos mencionados na presente medida (vd. pasta medida EC05 d). | | ✓ |

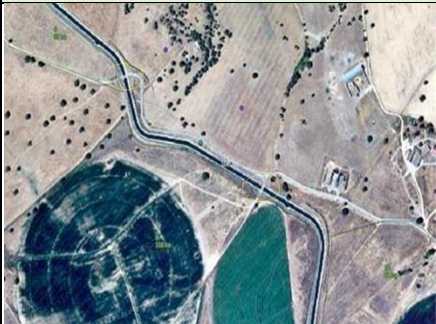
| MEDIDAS DA DIA | | OPERACIONALIZAÇÃO | CUMPRIMENTO | |
|---|---|---|---|---|
| a) | Efectuar adaptações em todas as passagens superiores, em que tal seja viável; | Foram colocadas passagens superiores em número viável ( <i>vd.</i> pasta medida EC06 a). | | ✓ |

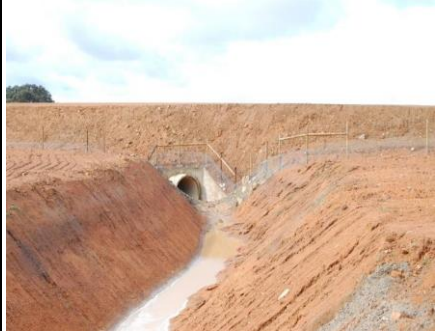
| MEDIDAS DA DIA | | OPERACIONALIZAÇÃO | CUMPRIMENTO | |
|---|---|---|---|---|
| b) | Efectuar a revisão das características das PH no sentido destas permitirem a passagem de fauna, garantindo boa visibilidade de uma outra entrada da passagem (dimensão da entrada x comprimento); | De acordo com o Projeto de Execução, foi colocada uma vedação como o previsto ( <i>vd.</i> pasta medida EC06 b). | | ✓ |

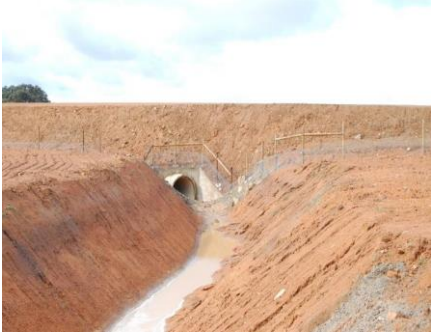
| MEDIDAS DA DIA | | OPERACIONALIZAÇÃO | CUMPRIMENTO | |
|---|---|---|---|---|
| i) | O substrato deve ser de cimento, uma vez que algumas espécies evitam o metal; | As passagens hidráulicas instaladas eram de cimento (vd. pasta medida EC06 d). | | ✓ |

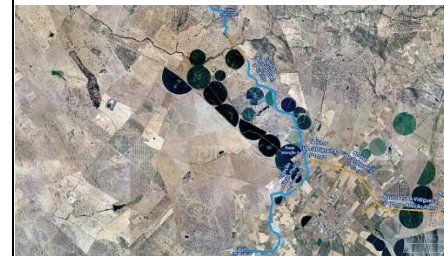
| MEDIDAS DA DIA | | OPERACIONALIZAÇÃO | CUMPRIMENTO | |
|---|---|---|---|---|
| Eco7. | Relativamente à <b>ictiofauna</b> , por forma a minimizar a probabilidade de que quaisquer exemplares piscícolas utilizem as descargas de emergência ou de fundo para acederem às linhas de água intersectadas pelo circuito hidráulico em análise, devem ser construídas bacias de retenção e infiltração na forma de pequenos diques rotos a construir nas linhas de água para onde se darão essas descargas e que assegurarão que o esvaziamento se fará de forma controlada num período que garanta a infiltração das águas, antes delas alcançarem uma linha de água de maior dimensão. | De acordo com o Projeto de Execução, foram instaladas inúmeras bacias de retenção ao longo do canal ( <i>vd.</i> pasta medida EC07). | | ✓ |

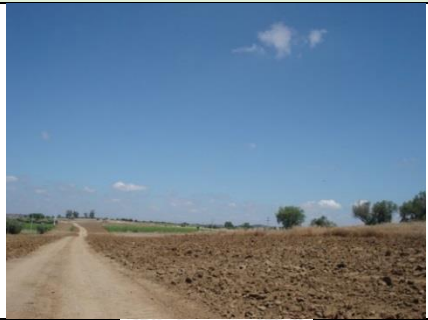
| MEDIDAS DA DIA | | OPERACIONALIZAÇÃO | CUMPRIMENTO | |
|---|---|---|---|---|
| SE3. | As intervenções devem ser faseadas, de modo a que a conclusão das obras ocorra progressivamente. Por outro lado, o recobrimento progressivo das valas das condutas deve ter lugar logo que as mesmas estejam instaladas. | Os trabalhos decorreram de forma faseada e de acordo com os planos de trabalhos das empreitadas. Assim que instaladas as condutas procedeu-se ao recobrimento das mesmas com a terra vegetal previamente decapada (vd. pasta medida SE3). | | ✓ |

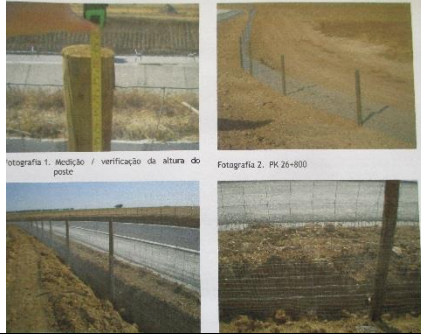
| MEDIDAS DA DIA | | OPERACIONALIZAÇÃO | CUMPRIMENTO | |
|---|---|---|---|---|
| SE6. | Por forma a prevenir acidentes devido a queda de pessoas para o canal, deve ser assegurada a continuidade das vedações ao longo dos caminhos de serviço assim como nas passagens superiores previstas. Dado as rampas de salvamento poderem ajudar à saída de pessoas que acidentalmente caíam no canal, devem as mesmas estar devidamente assinaladas. | De acordo com o Projeto de Execução, foi colocada uma vedação como o previsto (vd. pasta medida SE6). | | ✓ |

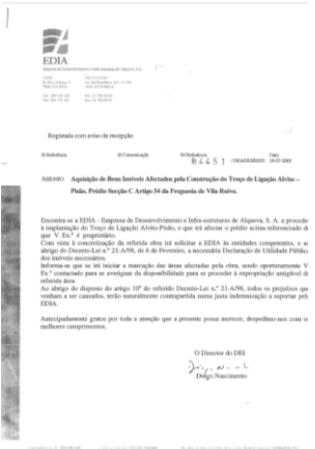
| MEDIDAS DA DIA | | OPERACIONALIZAÇÃO | CUMPRIMENTO | |
|---|---|---|---|---|
| SE7. | No caso dos caminhos que não podem ser restabelecidos, deve estar assinalada a sua interrupção. | Todos os proprietários foram informados das eventuais alterações de caminhos aquando do processo de expropriação/indemnização (vd. pasta medida SE7). | | ✓ |

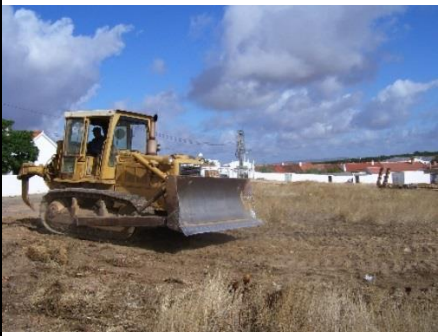
| MEDIDAS DA DIA | | OPERACIONALIZAÇÃO | CUMPRIMENTO | |
|---|---|---|---|---|
| Prospecção (arqueológica) | As áreas funcionais da obra (estaleiros, áreas de depósitos ou de empréstimo de terras, outras áreas) deverão ser prospectadas, antes do início da obra, no caso de se situarem fora das zonas prospectadas no decurso deste EIA. | O relatório relativo à empreitada do 1º, 2º e 3º troço da Ligação Alvito-Pisão é omissivo em relação aos estaleiros e áreas de depósito ou empréstimo de terras. Para as restantes empreitadas, os respetivos relatórios referem que as áreas funcionais mencionadas foram sujeitas a trabalhos de prospeção previamente à sua utilização (vd. pasta Prospeção arqueológica). | | ✓ |

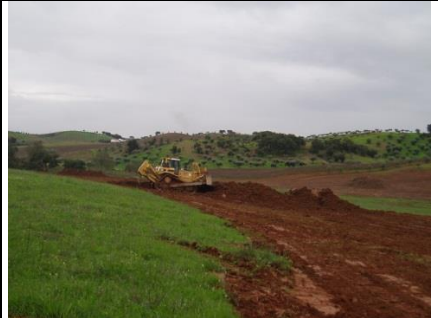
| MEDIDAS DA DIA | | OPERACIONALIZAÇÃO | CUMPRIMENTO | |
|---|---|---|---|---|
| Acompanhamento (arqueológico) | Observação, de modo efectivo, continuado e directo, por arqueólogo, das operações que impliquem a remoção e o revolvimento de solo (desmatção e decapagem superficial, acções de preparação ou regularização do terreno) e da escavação no solo e subsolo. Os resultados deste acompanhamento podem determinar a adopção de medidas de minimização específicas (registo, sondagens ou escavações arqueológicas). Deve haver um arqueólogo por cada frente de trabalho, sempre que estas se desenvolvam em simultâneo. | Os trabalhos que envolveram mobilizações de solo foram sempre acompanhados por equipas de arqueologia, fiscalizadas por técnicos do IPA, com número de elementos variável mas ajustado em função das frentes de trabalho.<br><br>Na imagem apresentada, ilustram-se os trabalhos de desmatção na empreitada do 1º, 2º e 3º troços da Ligação Alvito-Pisão (vd. pasta Acompanhamento arqueológico). | | ✓ |

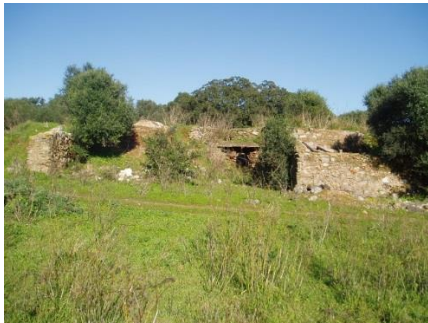
| MEDIDAS DA DIA | | OPERACIONALIZAÇÃO | CUMPRIMENTO | |
|---|---|---|---|---|
| Conservação | As ocorrências imóveis identificadas no decurso deste estudo ou que sejam reconhecidas durante o acompanhamento da obra devem, tanto quanto possível e em função do seu valor patrimonial, ser conservadas (mesmo que de forma passiva) de tal forma que não se degrade o seu estado de conservação actual. No decurso da obra esta medida pode traduzir-se na delimitação e sinalização de áreas de protecção às ocorrências a conservar. | <p>No caso concreto desta medida, existiram diversos elementos patrimoniais - referenciados no EIA, ou identificados durante a fase de construção - que foi possível preservar, não existindo qualquer afetação provocada pelas ações construtivas. De referir que estes elementos estavam abandonados e em avançado estado de ruína.</p> <p>Entre estes elementos destacam-se, por exemplo, os fornos de cal do Monte da Panasqueira (29), a Fonte da Zorra (51), a pinguela do Monte da Ribeira (<i>vd.</i> Pasta Conservação). Na imagem, edifício associado à exploração de cal do Monte da Panasqueira.</p> | | ✓ |

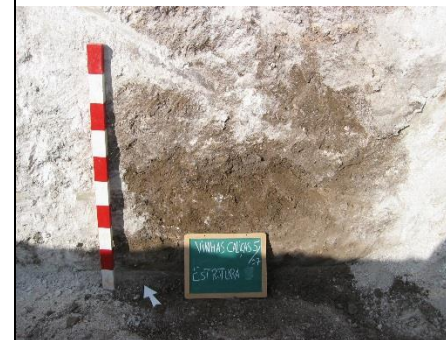
| MEDIDAS DA DIA | | OPERACIONALIZAÇÃO | CUMPRIMENTO | |
|---|---|---|---|---|
| Escavações e sondagens arqueológicas | Execução de sondagens e/ou escavações arqueológicas destinadas a obter informação que permita determinar o estado de conservação, a cronologia, a funcionalidade e o interesse científico dos sítios e monumentos directamente afectados pelo projecto. As sondagens arqueológicas, a realizar numa fase prévia à obra, devem ser em número suficiente que permita o diagnóstico e a caracterização de cada sítio. A quantidade deve ficar ao critério do arqueólogo responsável pela sua execução. Quando os sítios se apresentam como manchas de dispersão de materiais esparsos, não sendo detectáveis áreas de concentração ou estruturas aflorando, as sondagens podem ser realizadas por meios mecânicos, respeitando igualmente o princípio de escavação por camadas naturais e/ou níveis artificiais. | <p>As sondagens e/ou escavações a que se refere esta medida correspondem aos trabalhos de minimização iniciados numa fase prévia às atividades da empreitada.</p> <p>Durante a fase de construção foram identificadas algumas realidades arqueológicas que careceram de trabalhos de minimização, de modo a efetuar-se a sua caracterização e registo arqueológico.</p> <p>Na imagem ilustra-se uma das estruturas em negativo identificadas no sítio Vinha das Calças 5, um sítio com uma ocupação compreendida entre o Bronze Pleno e o Bronze final (II-I Milénio a.C.) (vd. pasta Escavação).</p> | | ✓ |

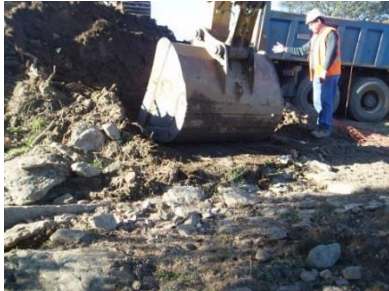
| MEDIDAS DA DIA | | OPERACIONALIZAÇÃO | CUMPRIMENTO | |
|---|---|---|---|---|
| - | Efetuar o acompanhamento arqueológico das atividades construtivas na envolvente dos seguintes elementos patrimoniais: 1. Habitat, Monte da Ribeira; 11. Mamoá? Monte dos Luzios; 12. Anta? Monte dos Luzios; 14. Via, Monte dos Luzios; 16. Casal, Monte dos Luzios; 17. Indeterminada, Monte dos Azinhais; 19. Via, Monte dos Azinhais; 22. Granja? Monte dos Azinhais; 28. Casal? Monte da Panasqueira; 29. Forno de cal, Monte da Panasqueira; 30. Casal?, Monte da Panasqueira; 34. Indeterminada, Monte da Palheta; 35. Muro, Monte da Palheta; 39. Indeterminada, Monte da Azurria; 41. Indeterminada, Cuba; 43. Habitat? Horta das Canas; 44. Achado isolado, Faro do Alentejo; 45. Achado isolado, Faro do Alentejo; 48. Achado isolado, Monte das Pias; 50. Poço, Monte dos Outeirões; 51. Tanque, poço, Monte da Zorra; 52. Casa? Monte do Monvestido; 54. Habitat? Horta da Fontainha; 55. Palheiro, Trigaches; 56. Indeterminada, Trigaches; 58. Indeterminada, Vinha das Calças; 59. Indeterminada, Vinha das Calças; 72. Anta? Monte da Ribeira 3; 73. Habitat? Monte da Azinheira; T. Achado isolado, Trigaches 2; X. Indeterminada, Vinha das Calças 3 | Os elementos patrimoniais referenciados dispersam-se pela área das três empreitadas em que se dividiu este Projeto. As equipas de arqueologia efetuaram o acompanhamento das atividades que implicaram a mobilização de solos, por isso assume-se que estiveram presentes durante o decurso dos trabalhos nas áreas destes elementos patrimoniais. Não dispomos de documentação que evidencie o cumprimento da medida em todos os casos. Na pasta em anexo, apresenta-se a informação disponível ( <i>vd.</i> pasta medidas específicas: acompanhamento).<br>Na imagem, os trabalhos de decapagem na área da via do Monte dos Azinhais (Elem. Patrimonial n.º 19). | | ≈ |

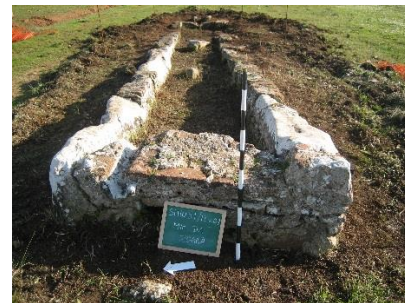
| MEDIDAS DA DIA | | OPERACIONALIZAÇÃO | CUMPRIMENTO | |
|---|---|---|---|---|
| - | Conservação dos elementos patrimoniais n.º 50. Poço, Monte dos Outeirões; 51. Tanque, poço, Monte da Zorra | Estes elementos patrimoniais não foram afetados pelas atividades da empreitada. A equipa de arqueologia afeta à empreitada do 4º e 5º troços da Ligação Alvito-Pisão, efetuou a limpeza da vegetação, na área envolvente, e efetuou o registo fotográfico. Procedeu-se à sua sinalização (vd. pasta Medidas específicas_ conservação). Na imagem, tanque e poço da Fonte da Zorra (Elem. Patrimonial 51), após uma ação de limpeza prévia ao registo fotográfico. | | ✓ |

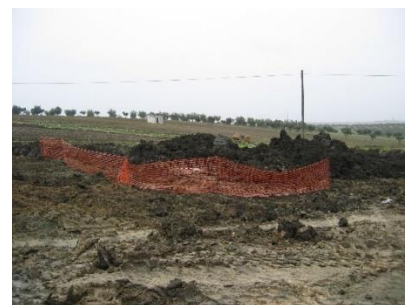
| MEDIDAS DA DIA | | OPERACIONALIZAÇÃO | CUMPRIMENTO | |
|---|---|---|---|---|
| - | Efetuar a delimitação com fita sinalizadora dos seguintes elementos de interesse patrimonial: 1. Habitat, Monte da Ribeira; 11. Mamoa? Monte dos Luzios; 12. Anta? Monte dos Luzios; 14. Via, Monte dos Luzios; 16. Casal, Monte dos Luzios; 17. Indeterminada, Monte dos Azinhais; 18. Casal, Monte dos Azinhais; 19. Via, Monte dos Azinhais; 20. Covinhas, Monte dos Azinhais; 22. Granja? Monte dos Azinhais; 28. Casal? Monte da Panasqueira; 29. Forno de cal; Monte da Panasqueira; 30. Casal? Monte da Panasqueira; 34. Indeterminada, Monte da Palheta; 35. Muro, Monte da Palheta; 39. Indeterminada, Monte da Azurria; 43. Habitat? Horta das Canas; 50. Poço, Monte dos Outeiros; 51. Tanque, poço, Monte da Zorra; 52. Casa? Monte do Monvestido; 54. Habitat? Horta da Fontainha | Os elementos patrimoniais referenciados nesta medida da DIA dispersam-se pela área de influência das três empreitadas em que se dividiu este Projeto. As equipas de acompanhamento arqueológico afetas às diferentes empreitadas efetuaram a sinalização de alguns desses elementos (vd. pasta medidas específicas_sinalização). Ilustra-se a sinalização da conduta de transporte de água designada Trigaches 5, localizada na área da empreitada do 4º e 5º troços da Ligação Alvito-Pisão. | | ≈ |

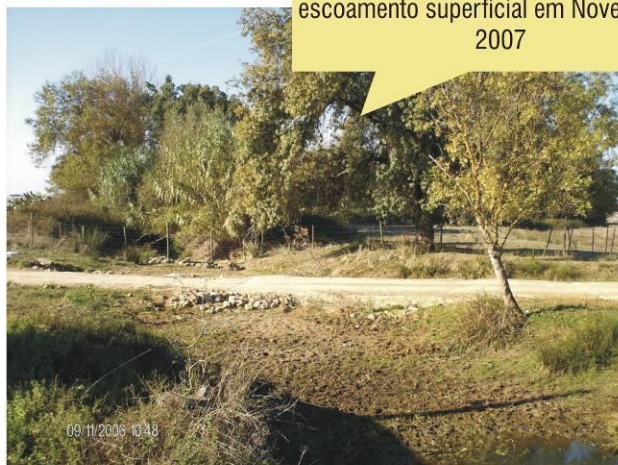
Malcabrão jusante - ausência de escoamento superficial em Novembro de 2007

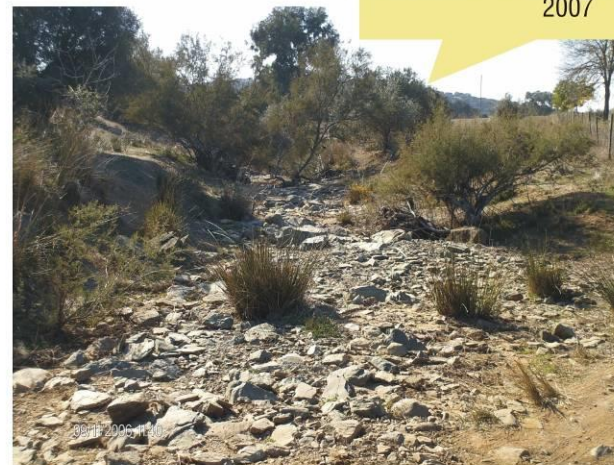
Malcabrão montante - ausência de escoamento superficial em Novembro de 2007
