TROÇO DE LIGAÇÃO PISÃO-BEJA

FASE CONSTRUÇÃO

O presente documento tem por objetivo fazer chegar à Autoridade de AIA o evidenciar do cumprimento das medias da DIA, relativas à fase de construção do projeto, e demais elementos tidos como necessários.

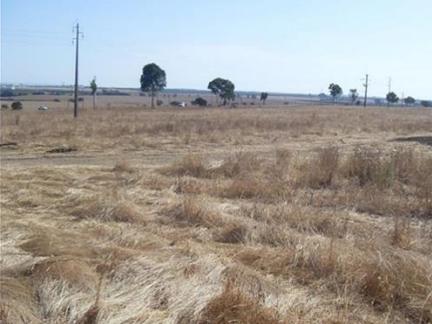
| MEDIDAS DA DIA | | OPERACIONALIZAÇÃO | CUMPRIMENTO | |
|---|---|---|---|---|
| c) | Protecção de sobreiros e azinheiras, em observância do disposto na legislação em vigor. | Aquando da implantação dos estaleiros não houve necessidade de abater qualquer exemplar arbóreo (vd. pasta medida 11c). | | ✓ |

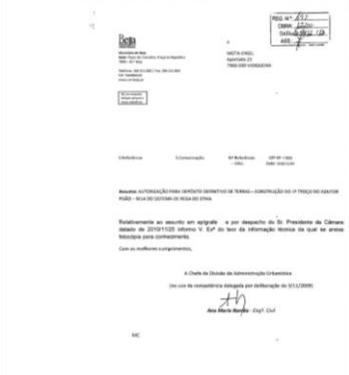
| MEDIDAS DA DIA | | OPERACIONALIZAÇÃO | CUMPRIMENTO | |
|---|---|---|---|---|
| a) | As terras sobrantes devem ser transportadas o mais rapidamente possível para os locais de depósito definitivo; | Logo que tecnicamente possível, as terras sobrantes foram encaminhadas para um local devidamente licenciado para depósito definitivo de terras, no âmbito da empreitada de construção do 1º troço. Nas empreitadas do 2º troço e do Adutor de 5 Reis não houve necessidade de recorrer a locais de depósito (vd. pasta medida 12a). | | ✓ |

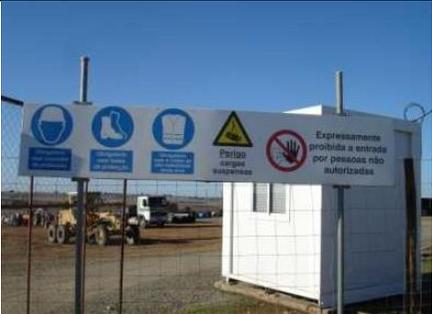
| MEDIDAS DA DIA | | OPERACIONALIZAÇÃO | CUMPRIMENTO | |
|---|---|---|---|---|
| b) | Os perímetros de intervenção devem ser devidamente sinalizados por forma a impedir o acesso de pessoas estranhas às obras; | Procedeu-se à sinalização da zona afeta à obra para evitar, sempre que possível, a circulação por parte de pessoas estranhas à execução dos trabalhos da obra (vd. pasta medida 12b). | | ✓ |

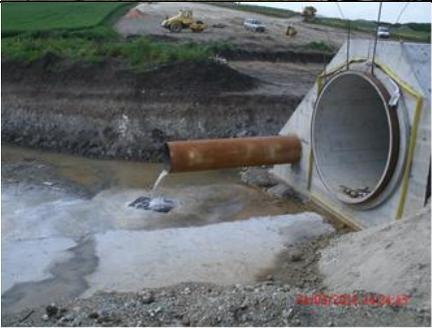
| MEDIDAS DA DIA | | OPERACIONALIZAÇÃO | CUMPRIMENTO | |
|---|---|---|---|---|
| c) | No desvio provisório das águas a realizar para a construção da barragem de Cinco Reis devem ser asseguradas as necessárias condições de informação aos utilizadores da zona, por forma a evitar qualquer acidente; | O normal escoamento da linha de água foi garantido pelo interior da tomada de água da barragem de Cinco Reis (vd. pasta medida 12c). | | ✓ |

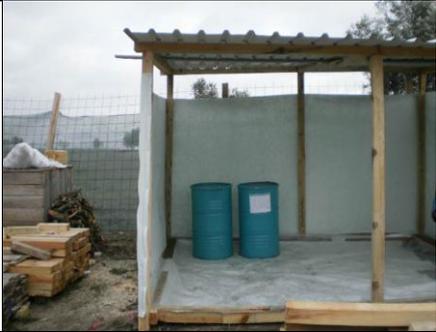
| MEDIDAS DA DIA | | OPERACIONALIZAÇÃO | CUMPRIMENTO | |
|---|---|---|---|---|
| d) | Prestar atenção à possibilidade de armazenamento de matérias perigosas no espaço físico dos estaleiros, devendo ser assegurado o cumprimento das normas de segurança respeitantes. Os locais de armazenamento deverão estar devidamente assinalados e compartimentados, com vista a evitar situações de derrame, explosão ou incêndio; | Foram criadas zonas de armazenamento de resíduos e substâncias perigosas em recipientes estanques devidamente impermeabilizadas e cobertas (<i>vd.</i> pasta medida 12d). | | ✓ |

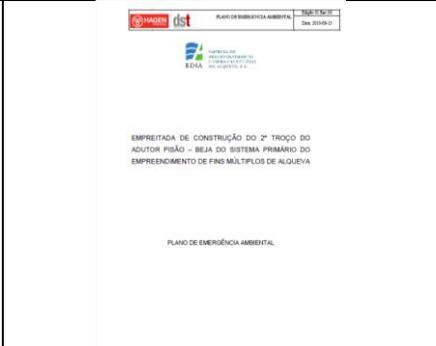
| MEDIDAS DA DIA | | OPERACIONALIZAÇÃO | CUMPRIMENTO | |
|---|---|---|---|---|
| e) | A elaboração de um plano de segurança de modo a reflectir os procedimentos a levar a cabo em caso de ocorrência de acidente ou outra situação de emergência; | Em todas as empreitadas integradas no presente projecto, foram elaborados os devidos Planos de Emergência Ambiental (<i>vd.</i> pasta medida 12e). | | ✓ |

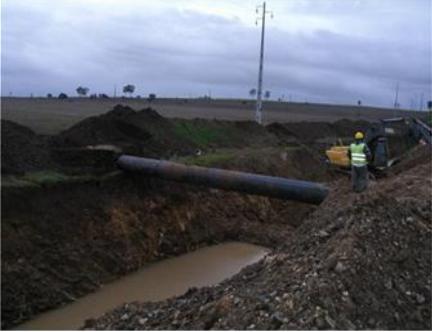
| MEDIDAS DA DIA | | OPERACIONALIZAÇÃO | CUMPRIMENTO | |
|---|---|---|---|---|
| f) | Garantir, como medida preventiva de situações hidrológicas extremas, que o movimento de terras não comprometa a livre circulação das águas, dado que durante a fase de construção é expectável a existência de efeitos de potenciação da erosão e arrastamento de sedimentos para linhas de água, na sequência de operações de escavação, recorrendo, se necessário e quando aplicável, a caixas ou bacias de retenção de sólidos; | Sempre que se verificou o nível freático, a água extraída foi devolvida ao terreno a jusante, de forma a manter-se o equilíbrio hidrodinâmico. Nas zonas de atravessamento de linhas de água, a circulação de águas foi sempre garantida através da colocação de uma passagem hidráulica temporária, não sendo por isso verificadas situações que exigissem o recurso a caixas ou bacias de retenção de sólidos (<i>vd.</i> pasta medida 12f). | | ✓ |

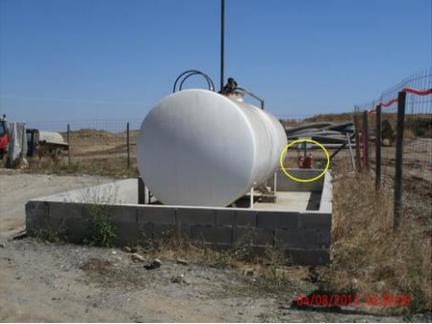
| MEDIDAS DA DIA | | OPERACIONALIZAÇÃO | CUMPRIMENTO | |
|---|---|---|---|---|
| h) | Deverá ser cumprida a legislação em vigor relativa à Defesa da Floresta contra Incêndios. | Foram tidas em linha de conta as diretrizes definidas no âmbito do Sistema Nacional de Defesa da Floresta contra Incêndios para prevenir eventuais incêndios com origem nos trabalhos relacionados com a execução da obra. Estas diretrizes foram consideradas no SGA da empreitada (<i>vd.</i> pasta medida 12h). | | ✓ |

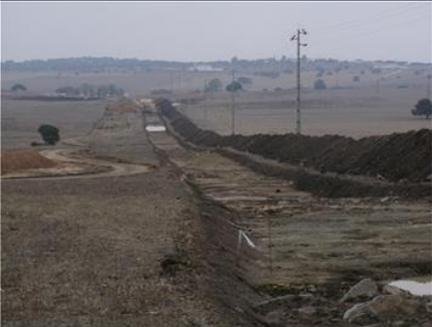
| MEDIDAS DA DIA | | OPERACIONALIZAÇÃO | CUMPRIMENTO | |
|---|---|---|---|---|
| 14. | Os trabalhos de escavações e aterros devem ser iniciados logo que os solos estejam limpos, evitando repetição de ações sobre as mesmas áreas. | Os trabalhos de escavação e aterro foram iniciados após a limpeza dos solos (vd. pasta medida 13/APA 14). | | ✓ |

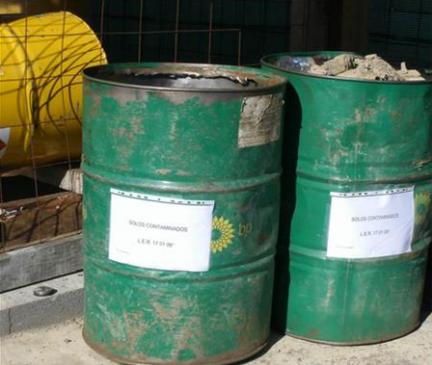
| MEDIDAS DA DIA | | OPERACIONALIZAÇÃO | CUMPRIMENTO | |
|---|---|---|---|---|
| 19. | Caso se verifique a existência de materiais de escavação com vestígios de contaminação, estes devem ser armazenados em locais que evitem a contaminação dos solos e das águas subterrâneas, por infiltração ou escoamento das águas pluviais, até esses materiais serem encaminhados para destino final adequado. | Os materiais de escavação contaminados foram devidamente acondicionados no parque de resíduos perigosos e posteriormente encaminhados para operador devidamente licenciado para o efeito (vd. pasta medida 13/APA 19). | | ✓ |

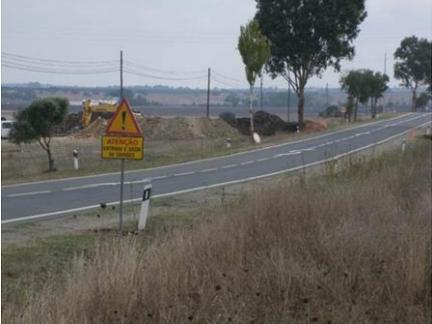
| MEDIDAS DA DIA | | OPERACIONALIZAÇÃO | CUMPRIMENTO | |
|---|---|---|---|---|
| 24. | Assegurar o correto cumprimento das normas de segurança e sinalização de obras na via pública, tendo em consideração a segurança e a minimização das perturbações na atividade das populações. | No decorrer das empreitadas foram asseguradas as normas de segurança e sinalização de obras na via pública (<i>vd.</i> pasta medida 13/APA 24). | | ✓ |

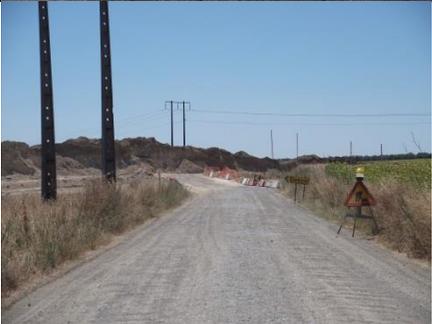
| MEDIDAS DA DIA | | OPERACIONALIZAÇÃO | CUMPRIMENTO | |
|---|---|---|---|---|
| 26. | Sempre que se preveja a necessidade de efetuar desvios de tráfego, submeter previamente os respetivos planos de alteração à entidade competente, para autorização. | Sempre que se previu a necessidade de efetuar desvios de tráfego, foram submetidos previamente, os respetivos planos de alteração às entidades competentes para autorização e colocada a devida sinalização (<i>vd.</i> pasta medida 13/APA 26). | | ✓ |

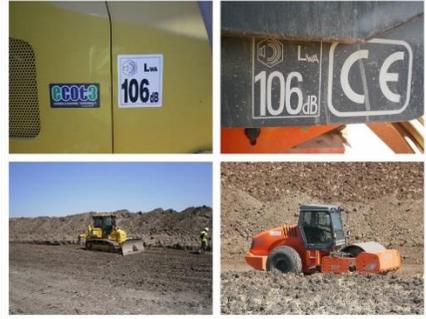
| MEDIDAS DA DIA | | OPERACIONALIZAÇÃO | CUMPRIMENTO | |
|---|---|---|---|---|
| 31. | Assegurar que são seleccionados os métodos construtivos e os equipamentos que originem o menor ruído possível. | A verificação da conformidade dos equipamentos ao nível da homologação acústica e do plano de manutenção e revisões periódicas foi realizada no âmbito da coordenação de segurança e ambiente (vd. pasta medida 13/APA 31). | | ✓ |

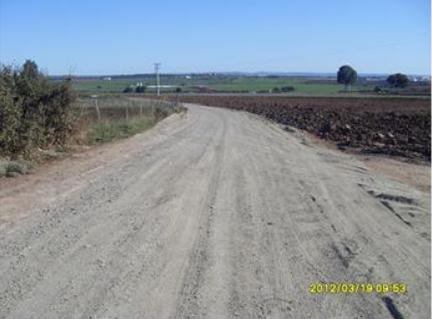
| MEDIDAS DA DIA | | OPERACIONALIZAÇÃO | CUMPRIMENTO | |
|---|---|---|---|---|
| 51. | Proceder à recuperação de caminhos e vias utilizados como acesso aos locais em obra, assim como os pavimentos e passeios públicos que tenham eventualmente sido afetados ou destruídos. | Todos os caminhos/ acessos degradados no âmbito da execução das empreitadas foram devidamente recuperados (vd. pasta medida 13/APA 51). | | ✓ |

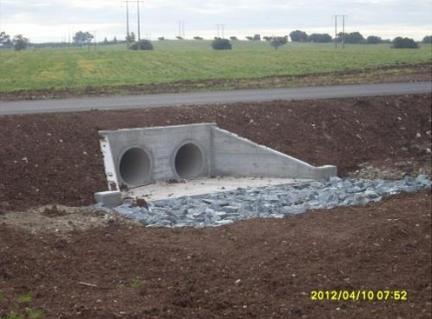
| MEDIDAS DA DIA | | OPERACIONALIZAÇÃO | CUMPRIMENTO | |
|---|---|---|---|---|
| 53. | Assegurar a desobstrução e limpeza de todos os elementos hidráulicos de drenagem que possam ter sido afetados pelas obras de construção. | No final dos trabalhos, procedeu-se à limpeza de todos os locais e/ou elementos hidráulicos que se encontravam obstruídos (vd. pasta medida 13/APA 53). | | ✓ |

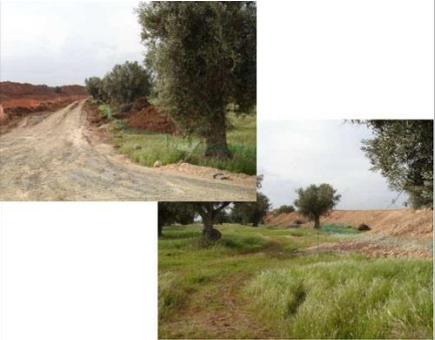
| MEDIDAS DA DIA | | OPERACIONALIZAÇÃO | CUMPRIMENTO | |
|---|---|---|---|---|
| 16. | Nos olivais onde ocorre <i>Linaria ricardoi</i> deverão ser implementadas medidas de minimização ao nível da gestão do acesso a pessoas e máquinas. | Nas zonas onde foi detetada a espécie <i>Linaria ricardoi</i> procedeu-se à vedação do local, através da colocação de rede verde, de forma a impedir o acesso a pessoas e máquinas/veículos (vd. pasta medida 16). | | ✓ |

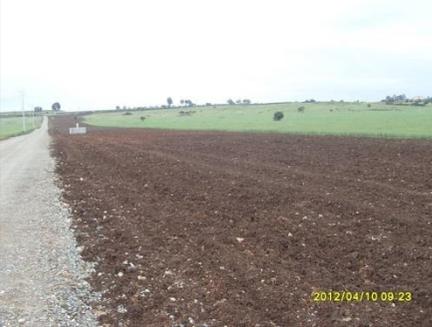
| MEDIDAS DA DIA | | OPERACIONALIZAÇÃO | CUMPRIMENTO | |
|---|---|---|---|---|
| 17. | Quando se proceder ao enterramento das condutas deverá ser mantida a sequência dos horizontes ou camadas de solo. | As terras vegetais e de escavação foram reutilizadas na recuperação das áreas afetadas pela empreitada, respeitando os horizontes do solo (<i>vd.</i> pasta medida 17). | | ✓ |

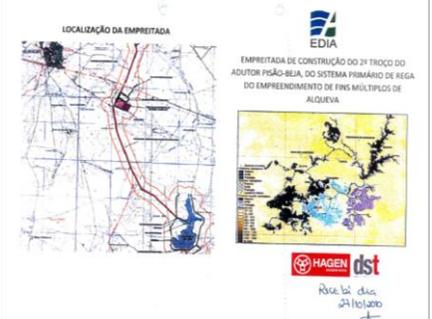
| MEDIDAS DA DIA | | OPERACIONALIZAÇÃO | CUMPRIMENTO | |
|---|---|---|---|---|
| 18. | Deverão ser divulgadas às populações os benefícios e os potenciais riscos da exploração do Projecto, por forma a reduzir-se os impactes negativos devidos à percepção de perigosidade dos locais de intervenção, com destaque para as valas de instalação da conduta, Tomada de Água em Trigaches e para a Barragem de Cinco Reis, dado o risco devido a uma eventual ruptura da barragem. | Assim que iniciada a empreitada, a população residente na área envolvente foi devidamente informada acerca dos aspetos e riscos relevantes decorrentes dos trabalhos da obra (<i>vd.</i> pasta medida 18). | | ✓ |

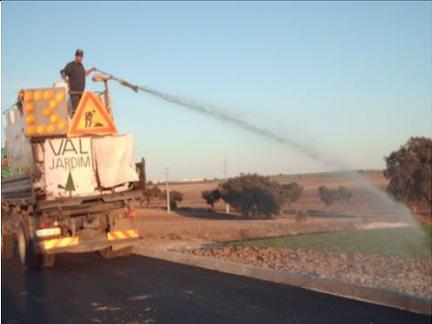
| MEDIDAS DA DIA | | OPERACIONALIZAÇÃO | CUMPRIMENTO | |
|---|---|---|---|---|
| 21. | O Plano de Integração Paisagística (PIP) deve ser implementado logo que os trabalhos de construção o permitam. | Os Planos de Integração Paisagística foram devidamente implementados na fase de conclusão dos trabalhos (vd. pasta medida 21). | | ✓ |

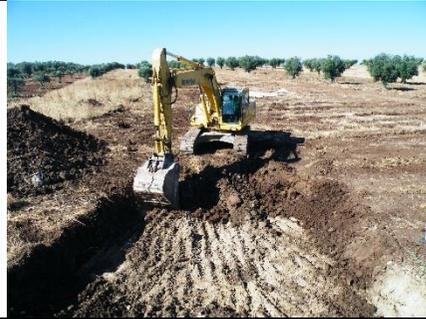
| MEDIDAS DA DIA | | OPERACIONALIZAÇÃO | CUMPRIMENTO | |
|---|---|---|---|---|
| 23. | O acompanhamento arqueológico deverá ser efectuado de modo efectivo, continuado e directo por um arqueólogo em cada frente de trabalho, sempre que as acções inerentes à realização do projecto não sejam sequenciais mas simultâneas. | Na fase de obra, os trabalhos que envolveram mobilizações de solo foram sempre acompanhados por uma equipa de arqueologia, fiscalizada pelo IGESPAR, com número de elementos variável mas ajustado em função das frentes de trabalho (<i>vd.</i> Pasta medida 23). Na imagem ao lado, trabalhos no 1 ^o Troço do Adutor Pisão-Beja. | | ✓ |

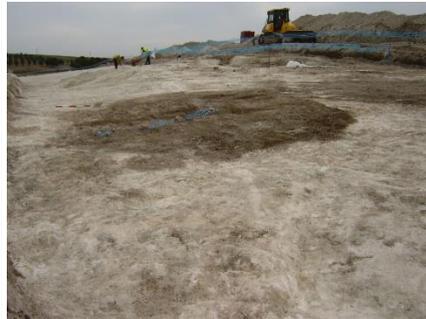
| MEDIDAS DA DIA | | OPERACIONALIZAÇÃO | CUMPRIMENTO | |
|---|---|---|---|---|
| 24. | Na área situada entre o Nó de Beja e o Nó de Trindade/Chancuda (conduta Barragem de Cinco Reis / Nó de Chancuda) o acompanhamento arqueológico deverá ser realizado de forma permanente e efectiva. | O troço mencionado nesta medida situa-se na área de incidência da empreitada do Adutor de Cinco Reis. As atividades da empreitada foram acompanhadas, os elementos patrimoniais foram devidamente sinalizados e a decapagem da camada vegetal até ao substrato geológico foi efetuada de modo a permitir vislumbrar a possível existência de quaisquer estruturas/interfaces. Ilustram-se os trabalhos de limpeza, decorrentes do acompanhamento arqueológico, no sítio Pisões 5. (<i>vd.</i> Pasta medida 24). | | ✓ |

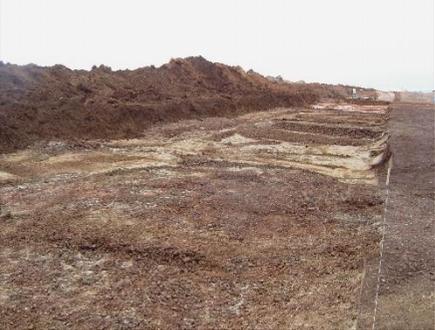
| MEDIDAS DA DIA | | OPERACIONALIZAÇÃO | CUMPRIMENTO | |
|---|---|---|---|---|
| 25. | Todos os trabalhos que envolvam a mobilização de solos a realizar na zona correspondente à proximidade da Villa romana de Pisões e da sua barragem, num perímetro de 500 m em torno da área classificada, deverão ser objecto de acompanhamento arqueológico de forma permanente e efectiva. | <p>A área mencionada nesta medida situa-se na área de incidência da empreitada do Adutor de Cinco Reis.</p> <p>Em anexo, apresenta-se uma sequência de imagens que ilustram o acompanhamento dos trabalhos de decapagem da camada vegetal e escavação, entre o PK. 1+300 e o PK. 2+200, o troço situado na envolvente da área protegida da Villa Romana de Pisões (vd. Pasta medida 25).</p> <p>Importa salientar que os trabalhos desta empreitada tiveram visitas regulares dos técnicos do IGESPAR, que puderam comprovar as condições inerentes ao acompanhamento arqueológico efetuado na envolvente da Villa romana de Pisões.</p> | | ✓ |

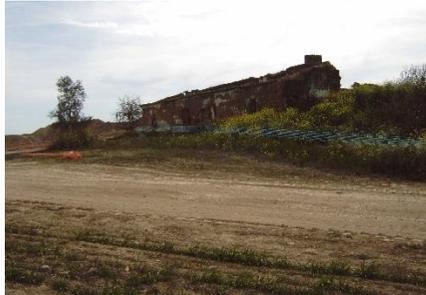
| MEDIDAS DA DIA | | OPERACIONALIZAÇÃO | CUMPRIMENTO | |
|---|---|---|---|---|
| 27. | Execução de sinalização das ocorrências etnográficas Monte do Bolor 3 (n.º 18) e Monte do Peso 1 (n.º 25), das ocorrências arqueológicas Pisões 2 (n.º 43) e Chaminé 3 (n.º 63), e das ocorrências arquitectónicas, Monte do Peso (n.º 26), Algramassa (n.º 42) e Pisões 3 / Torre do Carril 2 (n.º 52). | <p>Esta medida da DIA foi vertida para o Sistema de Gestão Ambiental, designadamente no Anexo III, quadro I-Ocorrências patrimoniais alvo de medidas de minimização específicas.</p> <p>Os elementos patrimoniais em causa distribuem-se pela área de incidência das três empreitadas.</p> <p>Na imagem ao lado, sinalização do elemento patrimonial n.º 42, Pisões 3/Torre do carril 2 (vd. Pasta medida 27).</p> | | ✓ |

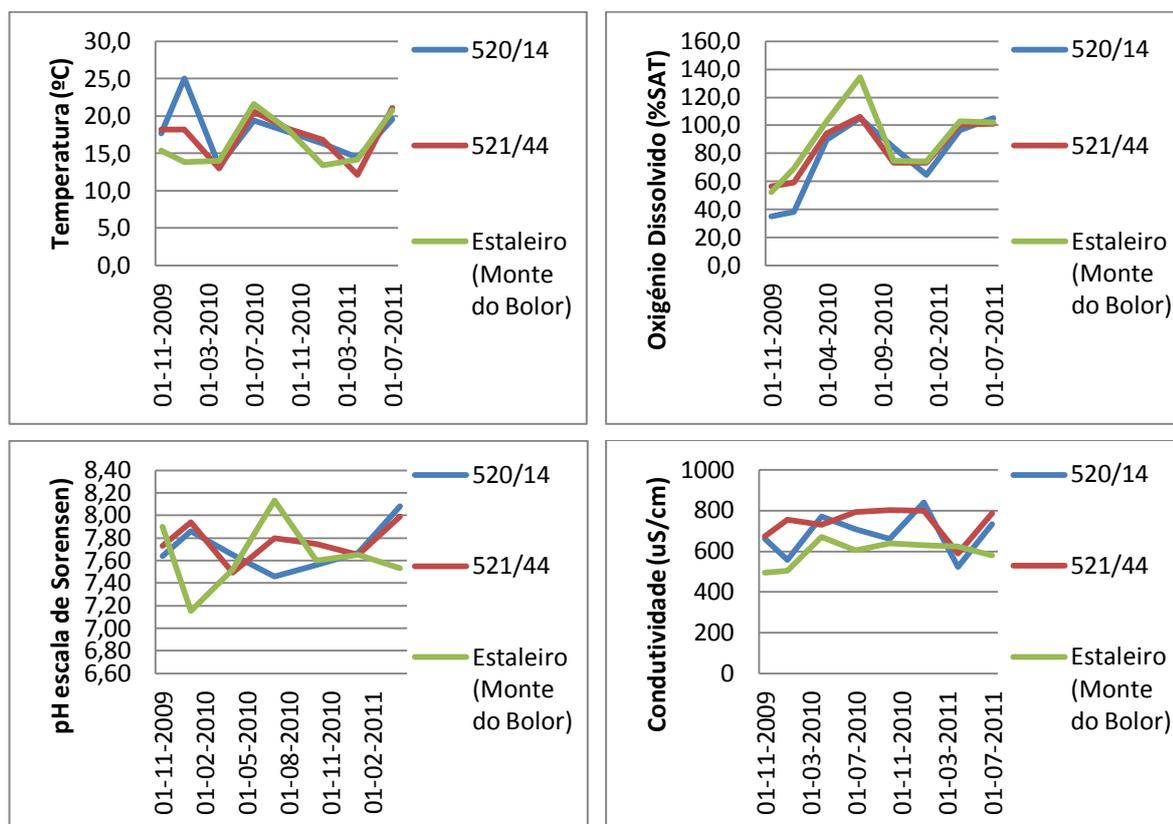
Figura 2 – Evolução da temperatura, oxigénio dissolvido, condutividade e pH

A 13 de Abril de 2011, a temperatura da água média da água subterrânea foi de 13,6°C. A condutividade da água não apresenta evoluções significativas face às campanhas anteriores, sendo que o valor mais elevado foi registado no local “Estaleiro” - 625µS/cm. O pH continua a apresentar valores próximos da neutralidade e representativos da tipologia de águas naturais (entre 7,53 e 8,08). Continuam a verificar-se bons níveis de oxigenação da água, e ambientes oxidativos (potencial redox positivo).

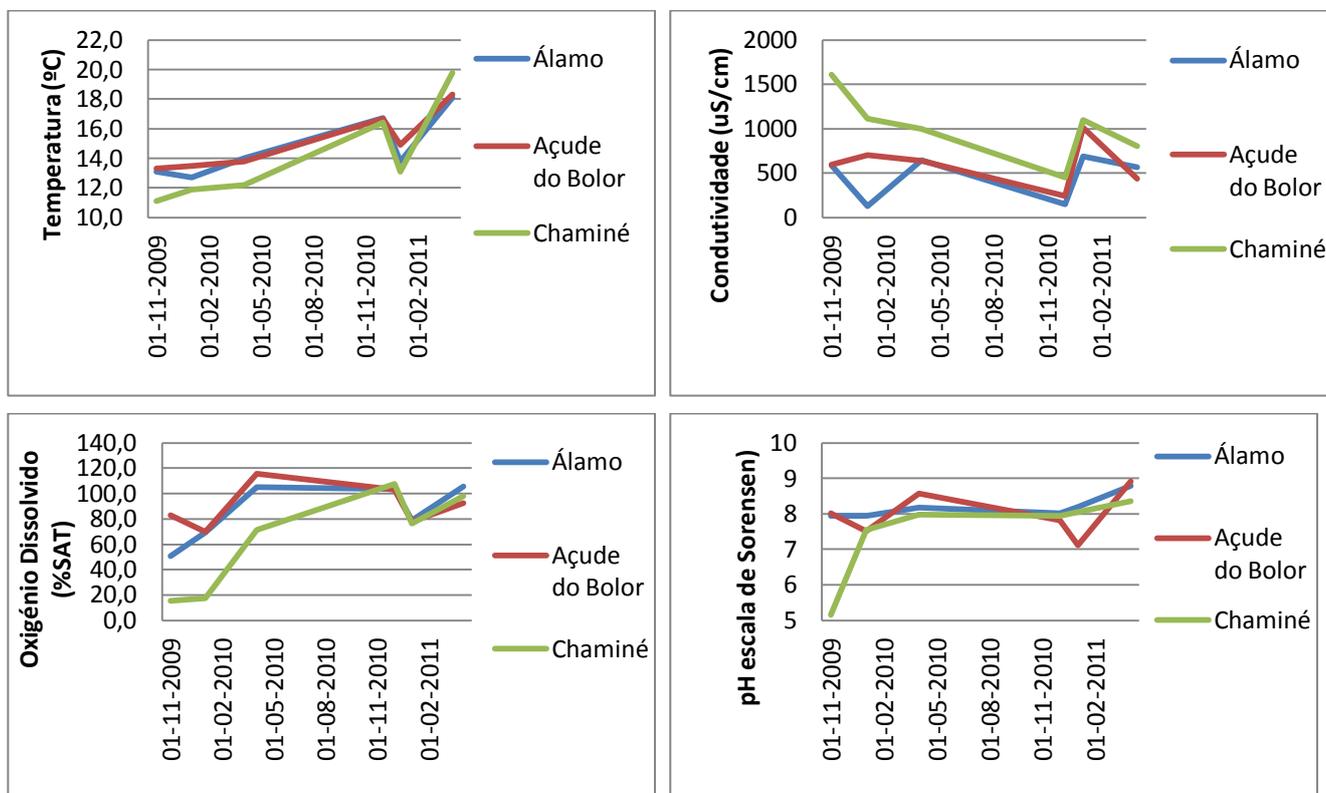
Figura 4 – Evolução da temperatura, condutividade, oxigénio dissolvido e pH

A 27 de Novembro de 2009, dos três locais de amostragem de recursos hídricos superficiais destaca-se o local “Chaminé” com um elevado valor de condutividade, um elevado deficit de oxigénio dissolvido, e um valor de pH muito baixo. Acresce o facto de ter sido detectada espuma na água e mau cheiro intenso durante a recolha. Tal degradação de qualidade poderá atribuir-se ao facto de que esta linha de água transporta águas residuais da cidade de Beja, uma vez que uma das ETAR do município se situa a montante do local de colheita e junto à linha de água.

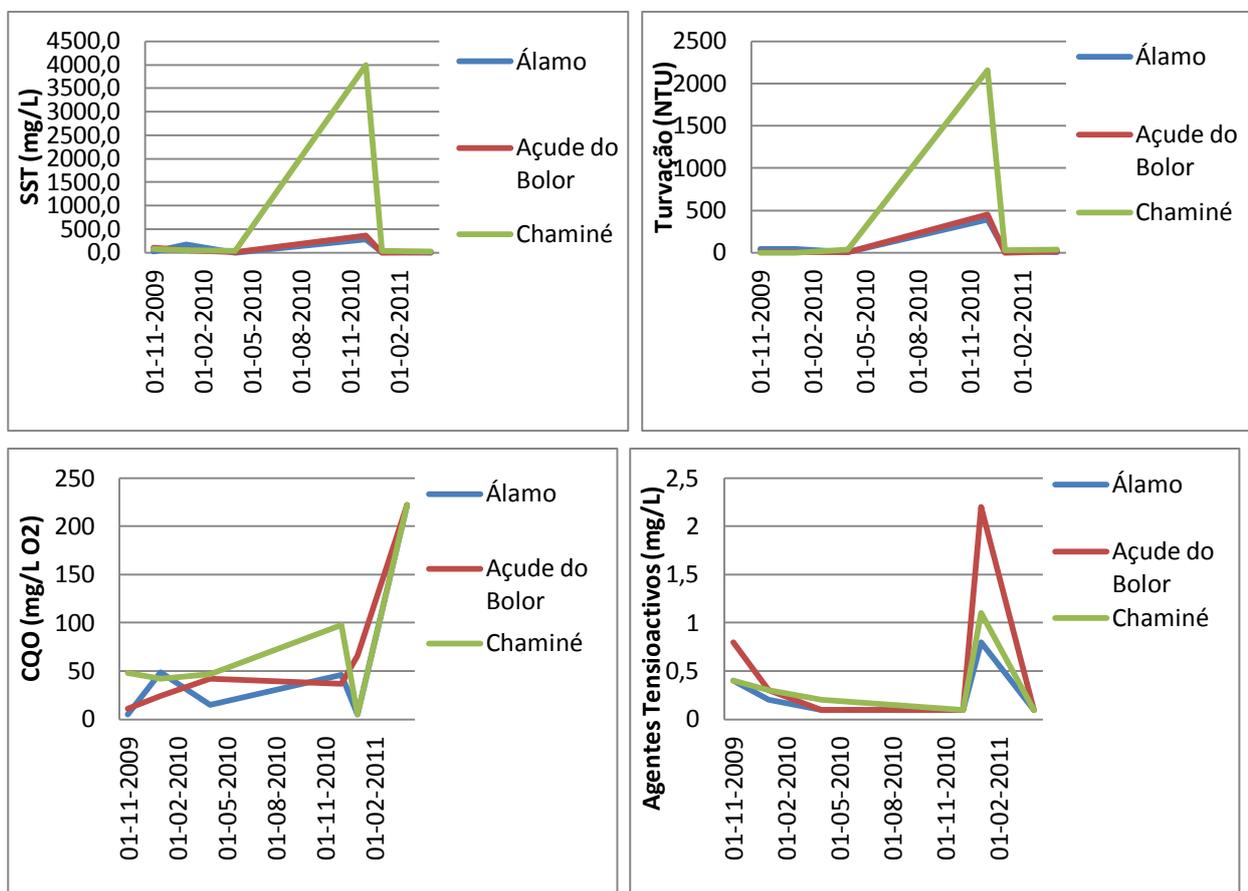
Figura 5 – Evolução dos SST, turvação, CQO e Agentes tensoactivos

Analisando a Figura 5, destaca-se a redução do teor de agentes tensoactivos ao longo do tempo, que apresentaram valores mais elevados na primeira campanha (27/11/2009). No entanto, a 13/01/2011 voltam a registar-se valores elevados em todos os locais.

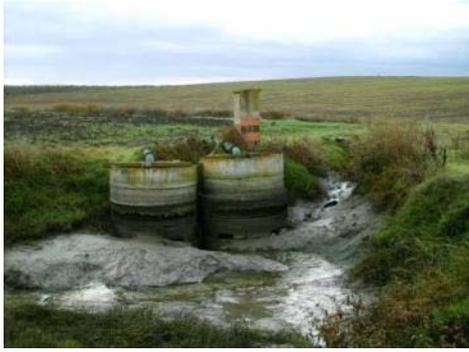
Chaminé 27-11-2009
(captação total da água da ribeira)

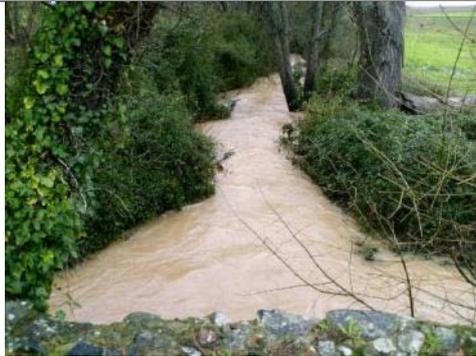
**Álamo 12-01-2010
(situação de enxurrada)**

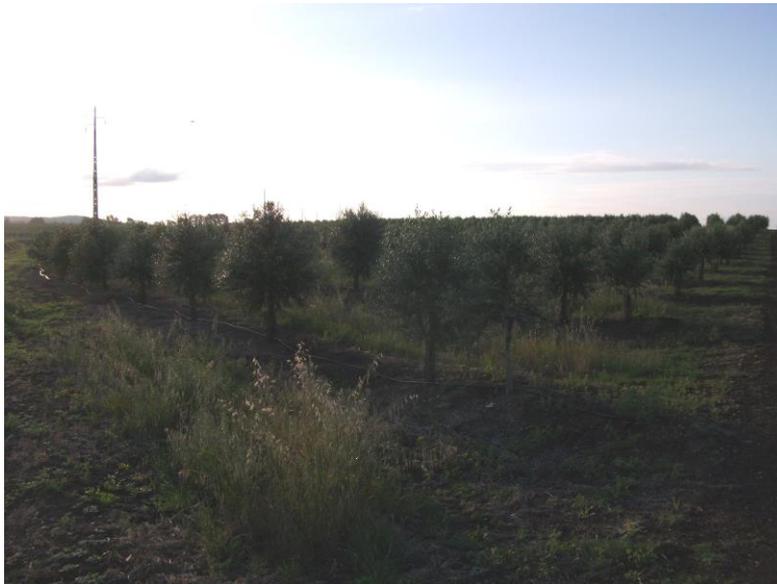
No Desenho 1 está assinalada uma parcela de olival de regadio que anteriormente (Bio3, 2008) correspondia a olival de sequeiro com cereal descontinuo e na qual tinha sido detectada a presença de *Linaria ricardoi*. Aquando do trabalho de campo esta parcela foi visitada, verificando-se que se encontrava ocupada na totalidade por olival de regadio e como tal não apresentava condições para a presença de *Linaria ricardoi*, não tendo por essa razão sido prospectada (Fotografia 1).

Fotografia 1 – Olival de regadio identificado durante os Trabalhos de prospecção de *Linaria ricardoi* na Rede Secundária de Rega em 2008 (Bio3, 2008) como olival de sequeiro com presença da espécie-alvo.
