**MONITORIZAÇÃO DA QUALIDADE DAS ÁGUAS SUPERFICIAIS**

**E DE ESCORRÊNCIA**

**LOTE 5.1: IC3 - VARIANTE A TOMAR - NÓ COM A EN110/NÓ DE VALDONAS**

**FASE DE EXPLORAÇÃO - RELATÓRIO ANUAL DE 2015**

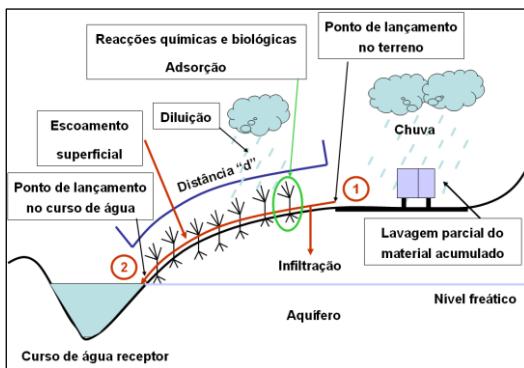
Figura 2 - Transporte e atenuação de contaminantes.

Esta carga poluente depende não só da intensidade da precipitação, mas também da quantidade de contaminantes acumulados no pavimento, logo depende da estação do ano e do estado de limpeza do pavimento. No entanto, o fluxo poluente derivado da drenagem da estrada poderá estar sujeito a diversos processos de atenuação ao longo do seu percurso até ao corpo de água receptor (ver Figura 2).

Como referido anteriormente, desde o ponto de descarga no terreno até ao ponto de lançamento no curso de água receptor, o fluxo poluente originado na estrada será sujeito a diversos processos que reduzem a concentração dos contaminantes (ver Figura 2), tais como: a diluição pelas águas drenadas de áreas vizinhas, as reações químicas e biológicas (sistema radicular das plantas); e a adsorção e retenção na vegetação e nas partículas do solo. O potencial de poluição das águas superficiais dependerá ainda de outros fatores, tais como: a inclinação, morfologia e permeabilidade do terreno, a qualidade da água do curso de água receptor, e a capacidade de diluição e autodepuração do curso de água receptor.

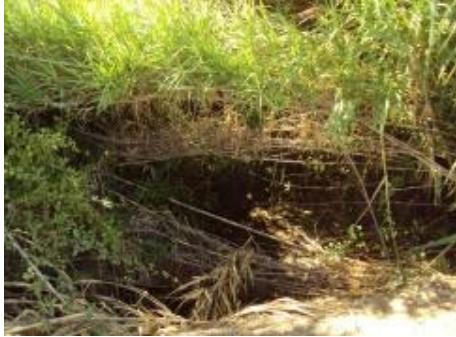
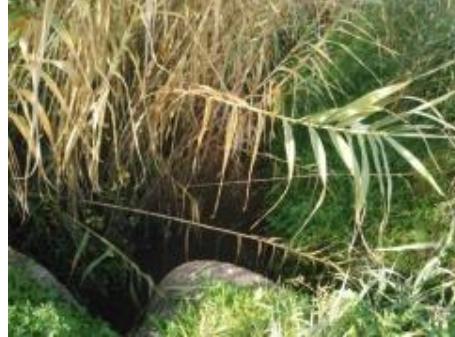
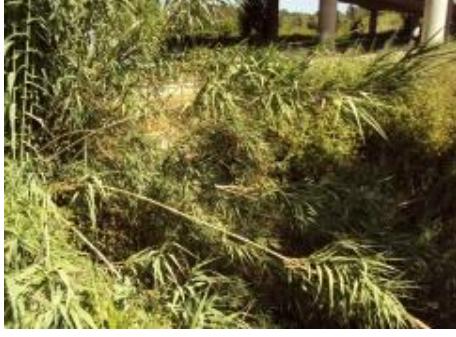
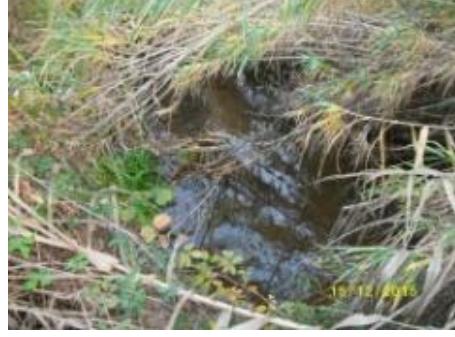
Tabela 16 - Caracterização do local de monitorização S1 e sua envolvente.

<b>S1</b>	
<b>Uso da água</b>	
	Rega.
<b>Envolvente</b>	
	Zona agrícola.
<b>Fontes de poluição</b>	
	Águas de escorrência da via e agrícola.
<b>Potenciais consequências nos Recursos Hídricos</b>	
<ul style="list-style-type: none"> <li>- Presença de metais pesados, sólidos suspensos, hidrocarbonetos e óleos e gorduras.</li> <li>- Lixiviação dos solos agrícolas ricos em nutrientes e matéria orgânica, potenciando a eutrofização do meio hídrico e acumulação de sólidos suspensos.</li> </ul>	
<b>Observações</b>	
<ul style="list-style-type: none"> <li>- Curso de água não alterado por poluição ou alterações estruturais.</li> <li>- Não foram observadas inundações ou alagamentos.</li> <li>- Linha de água seca na campanha do período estival. Caudal muito reduzido na campanha do período húmido.</li> </ul>	
<b>Registo fotográfico</b>

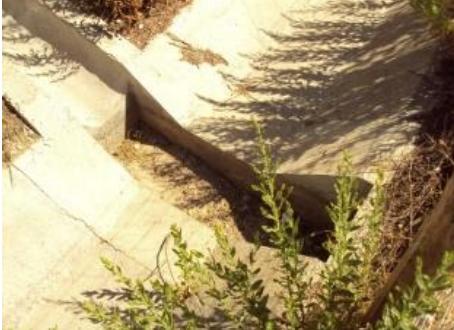
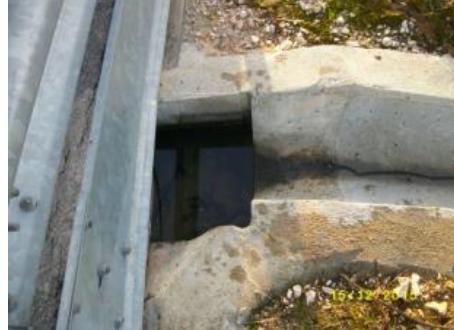
Tabela 17 - Caracterização do local de monitorização ESC1 e sua envolvente.

ESC1	
<b>Uso da água</b>	
-	
<b>Envolvente</b>	
Infraestrutura rodoviária.	
<b>Fontes de poluição</b>	
Poluentes resultantes das águas de escorrência da via.	
<b>Potenciais consequências nos Recursos Hídricos</b>	
- Presença de metais pesados, sólidos suspensos, hidrocarbonetos e óleos e gorduras.	
<b>Observações</b>	
<ul style="list-style-type: none"> <li>- Recolha efetuada na caixa de visita.</li> <li>- O ponto de escorrência encontrava-se seco na campanha do período estival.</li> </ul>	
<b>Registo fotográfico</b>

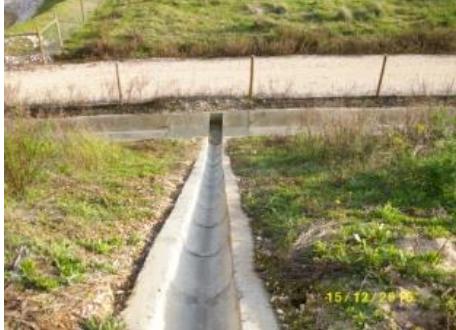
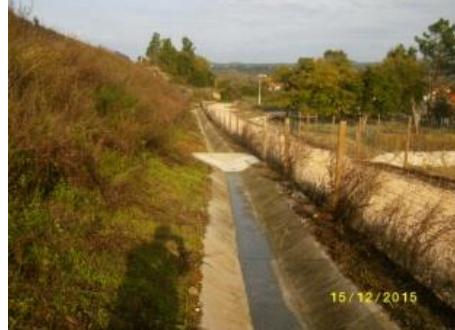
Tabela 18 - Caracterização do local de monitorização ESC2 e sua envolvente.

ESC2
<b>Uso da água</b>
-
<b>Envolvente</b>
Infraestrutura rodoviária.
<b>Fontes de poluição</b>
Poluentes resultantes das águas de escorrência da via.
<b>Potenciais consequências nos Recursos Hídricos</b>
- Presença de metais pesados, sólidos suspensos, hidrocarbonetos e óleos e gorduras.
<b>Observações</b>
<ul style="list-style-type: none"> <li>- Recolha efetuada na caixa de visita.</li> <li>- O ponto de escorrência encontrava-se seco na campanha do período estival.</li> </ul>
<b>Registo fotográfico</b>
