RELATÓRIO DE MONITORIZAÇÃO

MONITORIZAÇÃO DA QUALIDADE DAS ÁGUAS SUPERFICIAIS,
DE ESCORRÊNCIA, SUBTERRÂNEAS E DE SEDIMENTOS
SUBCONCESSÃO DO PINHAL INTERIOR

LOTE 5.2: IC3 - VARIANTE DE TOMAR - NÓ DE VALDONAS/ALVIOBEIRA
FASE DE EXPLORAÇÃO - RELATÓRIO ANUAL DE 2015

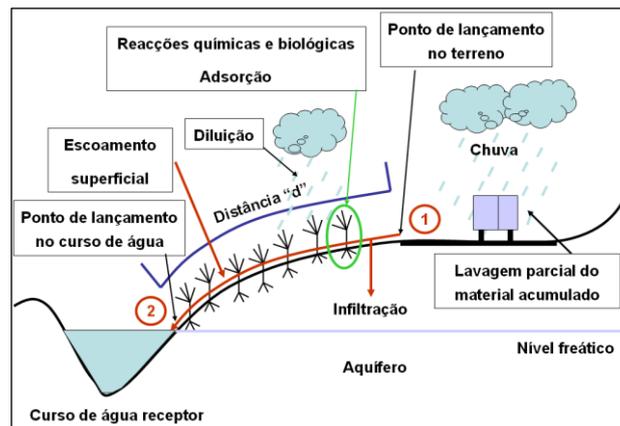
Figura 2 - Transporte e atenuação de contaminantes.

Esta carga poluente depende não só da intensidade da precipitação, mas também da quantidade de contaminantes acumulados no pavimento, logo depende da estação do ano e do estado de limpeza do pavimento. No entanto, o fluxo poluente derivado da drenagem da estrada poderá estar sujeito a diversos processos de atenuação ao longo do seu percurso até ao corpo de água recetor (ver Figura 2).

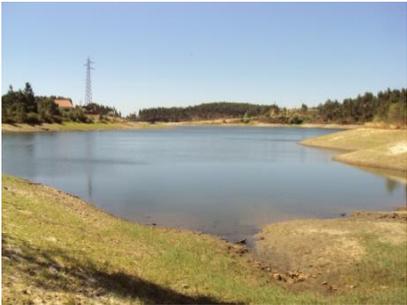
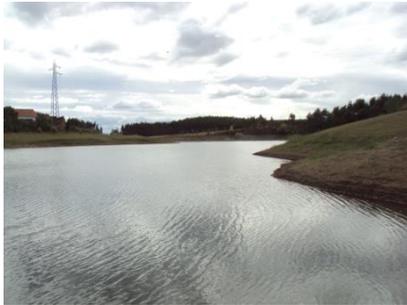
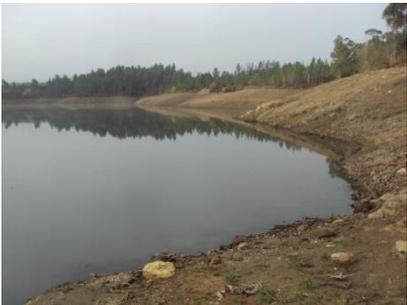
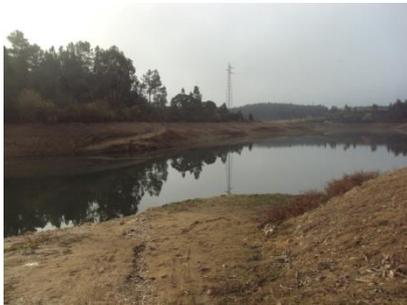
Tabela 25 - Caracterização do local de monitorização S1 e sua envolvente.

S1	
Uso da água	
Rega	
Envolvente	
Zona florestal	
Fontes de poluição	
Águas de escorrência da via e florestal	
Potenciais consequências nos Recursos Hídricos	
<ul style="list-style-type: none"> - Presença de metais pesados, sólidos suspensos, hidrocarbonetos e óleos e gorduras. - Lixiviação dos solos florestais ricos em nutrientes e matéria orgânica, potenciando a eutrofização do meio hídrico e acumulação de sólidos suspensos. 	
Observações	
<ul style="list-style-type: none"> - Albufeira não alterada por poluição ou alterações estruturais. - Verificou-se a existência de um revestimento vegetal de taludes e linha de água, que poderá servir como proteção contra erosão ou como filtro natural. - Não foram observadas inundações ou alagamentos. 	
Registo fotográfico

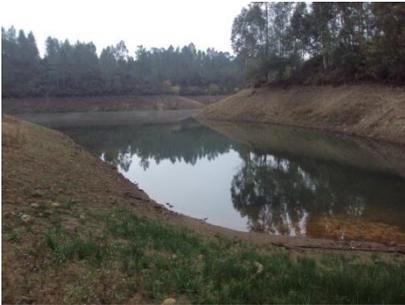
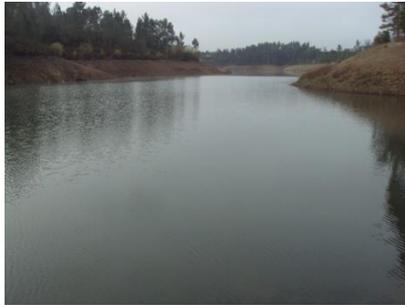
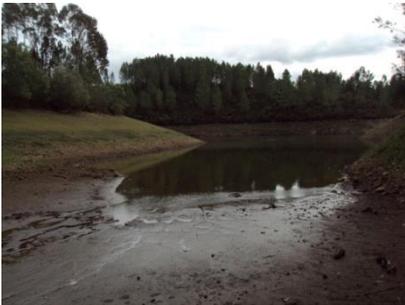
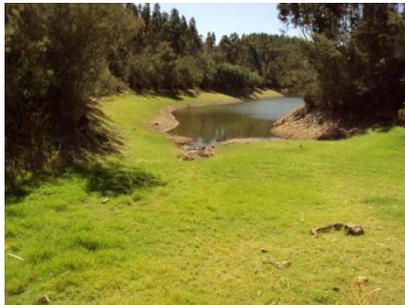
Tabela 26 - Caracterização do local de monitorização S2 e a sua envolvente.

S2	
Uso da água	
Rega	
Envolvente	
Zona florestal	
Fontes de Poluição	
Águas de escorrência da via e florestal	
Potenciais consequências nos Recursos Hídricos	
<ul style="list-style-type: none"> - Presença de metais pesados, sólidos suspensos, hidrocarbonetos e óleos e gorduras. - Lixiviação dos solos florestais ricos em nutrientes e matéria orgânica, potenciando a eutrofização do meio hídrico e acumulação de sólidos suspensos. 	
Observações	
<ul style="list-style-type: none"> - Albufeira não alterada por poluição ou alterações estruturais. - Verificou-se a existência de um revestimento vegetal de taludes e linha de água, que poderá servir como proteção contra erosão ou como filtro natural. - Não foram observadas inundações ou alagamentos. 	
Registo fotográfico

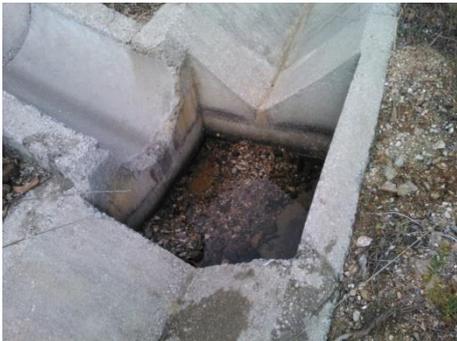
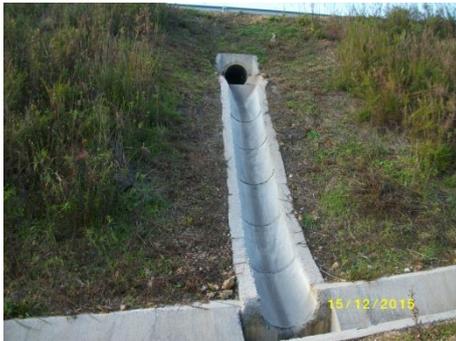
Tabela 27 - Caracterização do local de monitorização ESC1 e sua envolvente.

ESC1	
Uso da água	
-	
Envolvente	
Infraestrutura rodoviária.	
Fontes de poluição	
Poluentes resultantes das águas de escorrência da via.	
Potenciais consequências nos Recursos Hídricos	
- Presença de metais pesados, sólidos suspensos, hidrocarbonetos e óleos e gorduras.	
Observações	
- Recolha efetuada na caixa de visita.	
Registo fotográfico

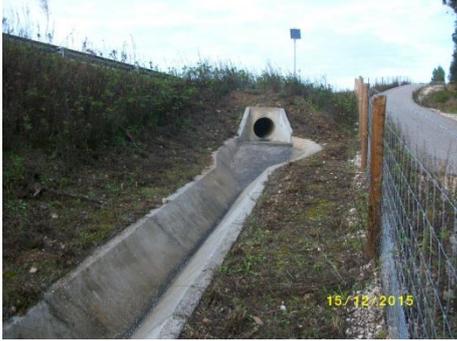
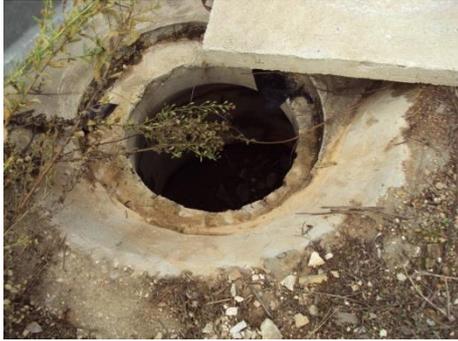
Tabela 28 - Caracterização do local de monitorização ESC2 e sua envolvente.

ESC2	
Uso da água	
-	
Envolvente	
Infraestrutura rodoviária.	
Fontes de poluição	
Poluentes resultantes das águas de escorrência da via.	
Potenciais consequências nos Recursos Hídricos	
- Presença de metais pesados, sólidos suspensos, hidrocarbonetos e óleos e gorduras.	
Observações	
- Recolha efetuada na caixa de visita.	
Registo fotográfico

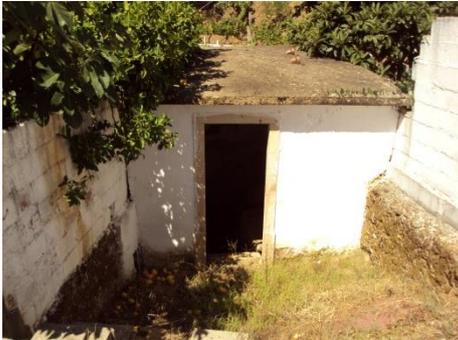
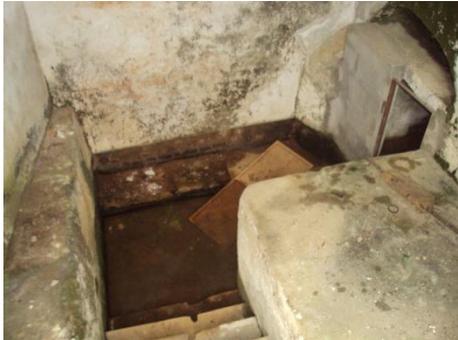
Tabela 29 - Caracterização do local de monitorização P1 e sua envolvente.

P1	
Uso da água	
Rega	
Envolvente	
Zona rural e agrícola	
Fontes de poluição	
Águas de escorrência da via, rural e agrícola	
Potenciais consequências nos Recursos Hídricos	
<ul style="list-style-type: none"> - Presença de metais pesados, sólidos suspensos, hidrocarbonetos e óleos e gorduras. - Lixiviação dos solos agrícolas ricos em nutrientes e matéria orgânica, potenciando a eutrofização do meio hídrico e acumulação de sólidos suspensos. 	
Observações	
-	
Registo fotográfico

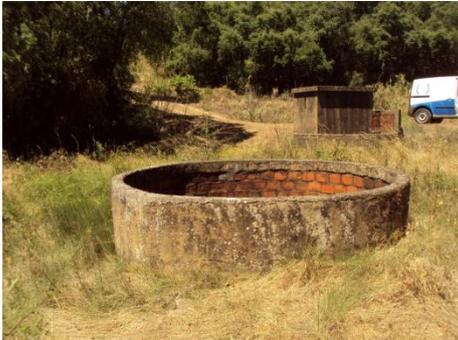
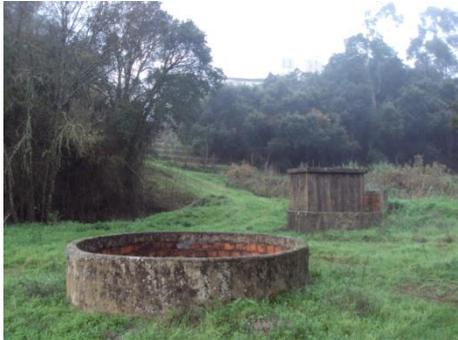
Tabela 30 - Caracterização do local de monitorização P2 e a sua envolvente.

P2	
Uso da água	
Rega	
Envolvente	
Zona rural, agrícola e florestal	
Fontes de poluição	
Águas de escorrência da via, rural e agrícola	
Potenciais consequências nos Recursos Hídricos	
<ul style="list-style-type: none"> - Presença de metais pesados, sólidos suspensos, hidrocarbonetos e óleos e gorduras. - Lixiviação dos solos agrícolas e florestais ricos em nutrientes e matéria orgânica, potenciando a eutrofização do meio hídrico e acumulação de sólidos suspensos. 	
Observações	
-	
Registo fotográfico

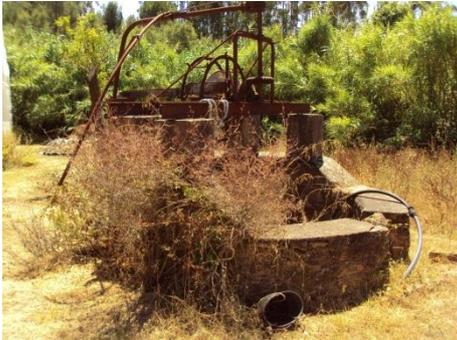
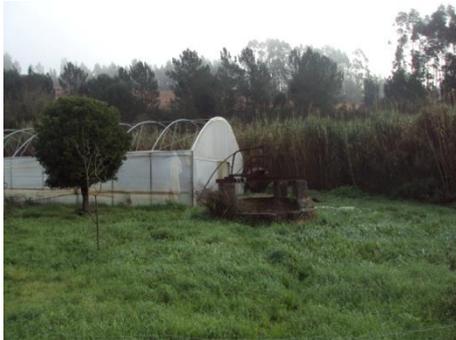
Tabela 31 - Caracterização do local de monitorização P3 e a sua envolvente.

P3	
Uso da água	
Rega	
Envolvente	
Zona agrícola e florestal	
Fontes de poluição	
Águas de escorrência da via, agrícola e florestal	
Potenciais consequências nos Recursos Hídricos	
<ul style="list-style-type: none"> - Presença de metais pesados, sólidos suspensos, hidrocarbonetos e óleos e gorduras. - Lixiviação dos solos agrícolas e florestais ricos em nutrientes e matéria orgânica, potenciando a eutrofização do meio hídrico e acumulação de sólidos suspensos. 	
Observações	
-	
Registo fotográfico

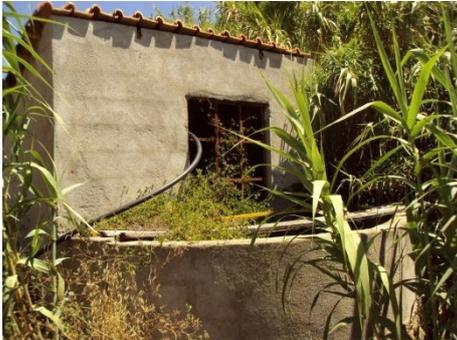
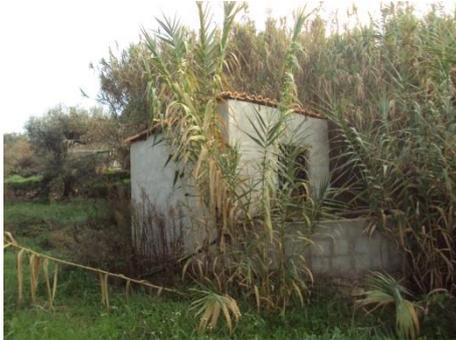
Tabela 32 - Caracterização do local de monitorização P4 e a sua envolvente.

P4	
Uso da água	
Rega	
Envolvente	
Zona rural, agrícola e florestal	
Fontes de poluição	
Águas de escorrência da via, rural, agrícola e florestal	
Potenciais consequências nos Recursos Hídricos	
<ul style="list-style-type: none"> - Presença de metais pesados, sólidos suspensos, hidrocarbonetos e óleos e gorduras. - Lixiviação dos solos agrícolas e florestais ricos em nutrientes e matéria orgânica, potenciando a eutrofização do meio hídrico e acumulação de sólidos suspensos. 	
Observações	
-	
Registo fotográfico

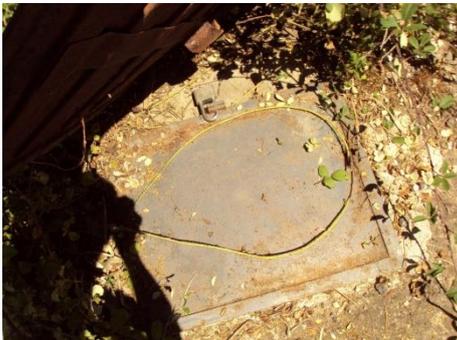
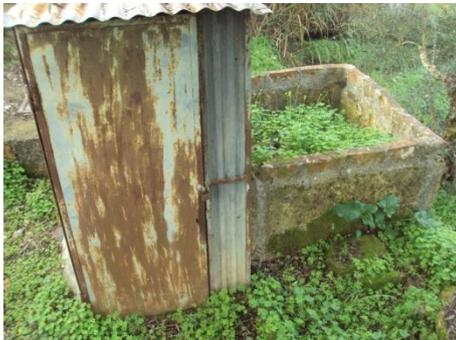
Tabela 33 - Caracterização do local de monitorização P5 e a sua envolvente.

P5	
Uso da água	
Rega	
Envolvente	
Zona agrícola e florestal	
Fontes de poluição	
Águas de escorrência da via, agrícola e florestal	
Potenciais consequências nos Recursos Hídricos	
<ul style="list-style-type: none"> - Presença de metais pesados, sólidos suspensos, hidrocarbonetos e óleos e gorduras. - Lixiviação dos solos agrícolas e florestais ricos em nutrientes e matéria orgânica, potenciando a eutrofização do meio hídrico e acumulação de sólidos suspensos. 	
Observações	
- Ponto de monitorização trancado, no período estival e húmido.	
Registo fotográfico

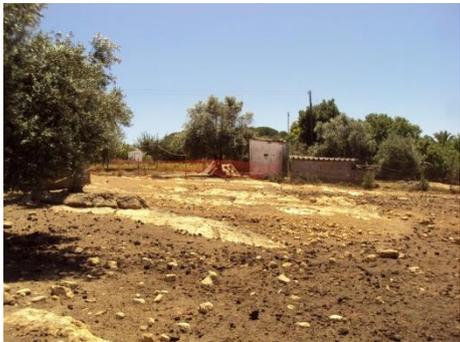
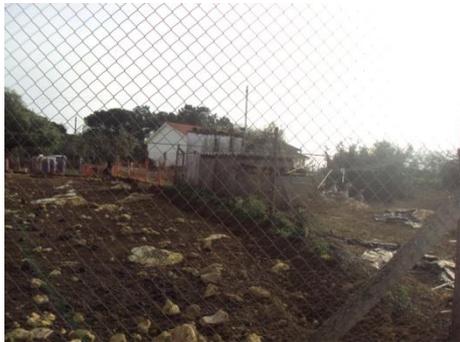
Tabela 34 - Caracterização do local de monitorização P6 e a sua envolvente.

P6	
Uso da água	
Desconhecido	
Envolvente	
Zona rural e agrícola	
Fontes de poluição	
Águas de escorrência da via, rural e agrícola	
Potenciais consequências nos Recursos Hídricos	
<ul style="list-style-type: none"> - Presença de metais pesados, sólidos suspensos, hidrocarbonetos e óleos e gorduras. - Lixiviação dos solos agrícolas ricos em nutrientes e matéria orgânica, potenciando a eutrofização do meio hídrico e acumulação de sólidos suspensos. 	
Observações	
- O proprietário não autorizou a monitorização.	
Registo fotográfico

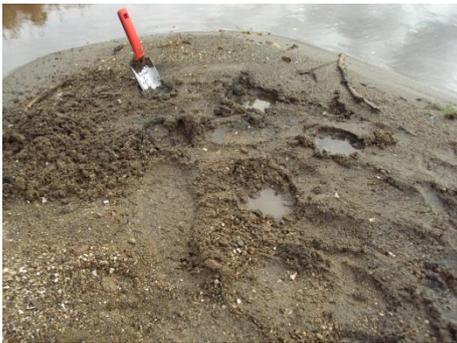
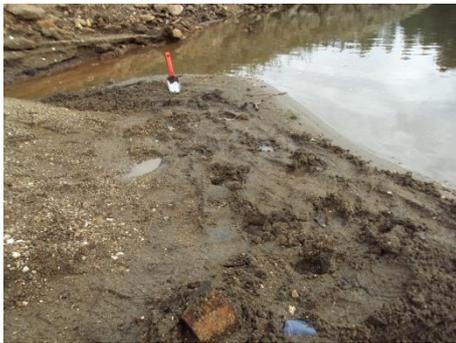
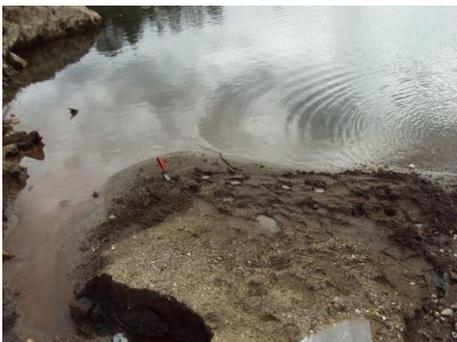
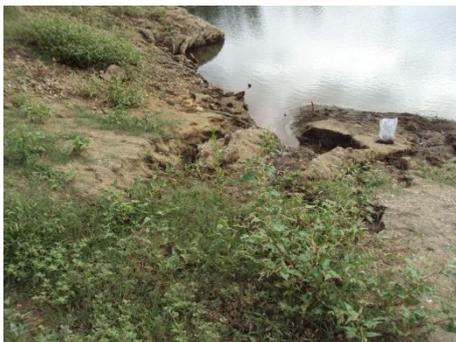
Tabela 35 - Caracterização do local de monitorização SED1 e a sua envolvente.

SED1	
Envolvente	
Zona florestal	
Fontes de poluição	
Águas de escorrência da via e florestal	
Potenciais consequências nos Recursos Hídricos	
- Presença de metais pesados, sólidos suspensos, hidrocarbonetos e óleos e gorduras.	
Observações	
-	
Registo fotográfico

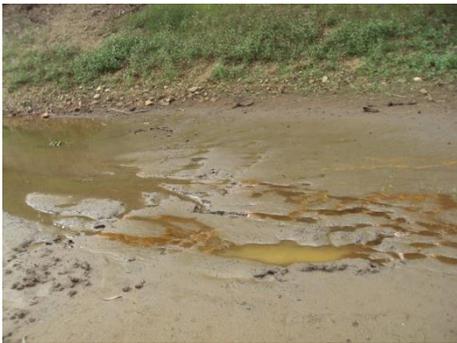
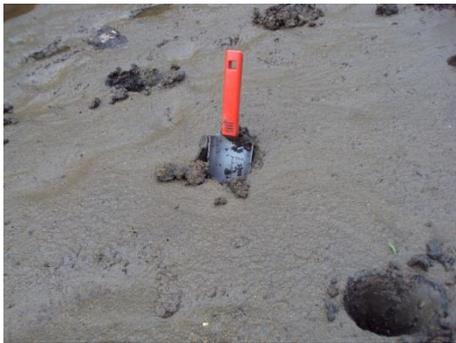
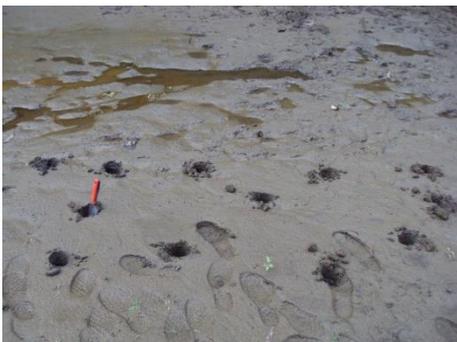
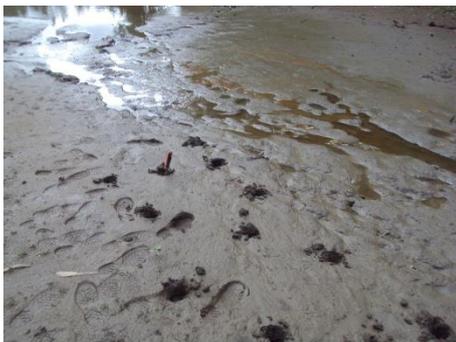
Tabela 36 - Caracterização do local de monitorização SED2 e a sua envolvente.

SED2	
Envolvente	
Zona florestal	
Fontes de poluição	
Águas de escorrência da via e florestal	
Potenciais consequências nos Recursos Hídricos	
- Presença de metais pesados, sólidos suspensos, hidrocarbonetos e óleos e gorduras.	
Observações	
-	
Registo fotográfico
