RELATÓRIO DE MONITORIZAÇÃO

MONITORIZAÇÃO DA QUALIDADE DAS ÁGUAS SUPERFICIAIS
E DE ESCORRÊNCIA

LOTE 5.1: IC3 - VARIANTE A TOMAR - NÓ COM A EN110/NÓ DE VALDONAS

FASE DE EXPLORAÇÃO - RELATÓRIO ANUAL DE 2016

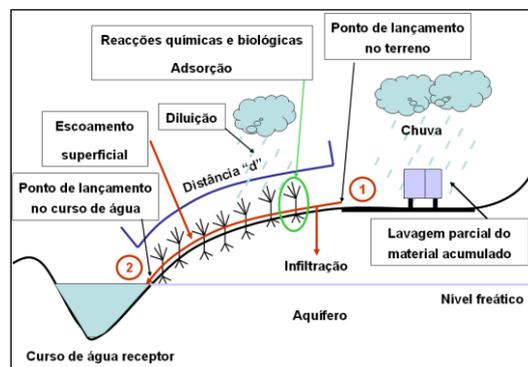
Figura 2 - Transporte e atenuação de contaminantes.

Esta carga poluente depende não só da intensidade da precipitação, mas também da quantidade de contaminantes acumulados no pavimento, logo depende da estação do ano e do estado de limpeza do pavimento. No entanto, o fluxo poluente derivado da drenagem da estrada poderá estar sujeito a diversos processos de atenuação ao longo do seu percurso até ao corpo de água recetor (ver Figura 2).

Entre os poluentes mais comuns e preocupantes encontram-se os metais pesados (zinco, cobre, cádmio, crómio), os Hidrocarbonetos Aromáticos Policíclicos (HAP), os óleos e gorduras e os sólidos suspensos totais. A matéria orgânica também pode revelar-se importante, ao estimular o crescimento de bactérias na massa de água orgânica e partículas. A origem dos poluentes contidos nas águas de escorrência de estrada é referida na Figura 2.

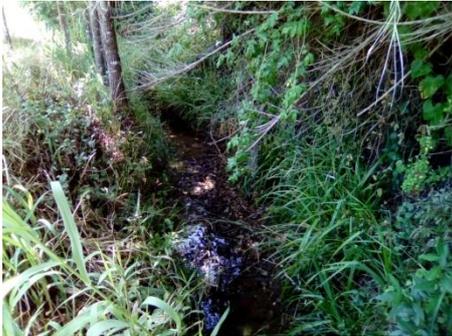
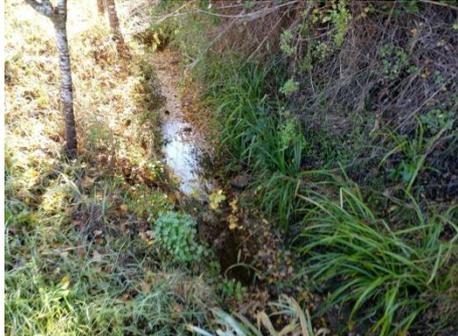
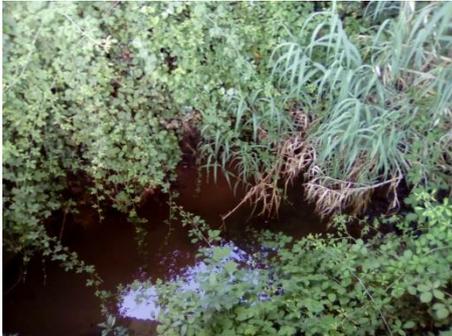
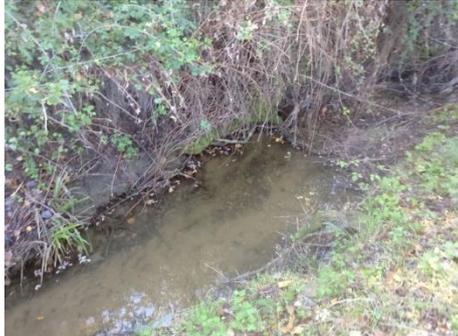
Tabela 16 - Caracterização do local de monitorização S1 e sua envolvente.

S1	
Uso da água	
Rega	
Envolvente	
Zona agrícola	
Fontes de poluição	
Águas de escorrência da via e agrícola	
Potenciais consequências nos Recursos Hídricos	
<ul style="list-style-type: none"> - Presença de metais pesados, sólidos suspensos, hidrocarbonetos e óleos e gorduras. - Lixiviação dos solos agrícolas ricos em nutrientes e matéria orgânica, potenciando a eutrofização do meio hídrico e acumulação de sólidos suspensos. 	
Observações	
<ul style="list-style-type: none"> - Curso de água não alterado por poluição ou alterações estruturais. - Verificou-se a existência de um revestimento vegetal de taludes e linha de água, que poderá servir como proteção contra erosão ou como filtro natural. - Não foram observadas inundações ou alagamentos. - A linha de água encontrava-se com caudal reduzido em todos os períodos de monitorização. 	
Registo fotográfico

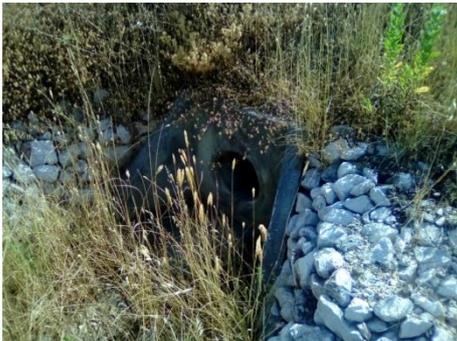
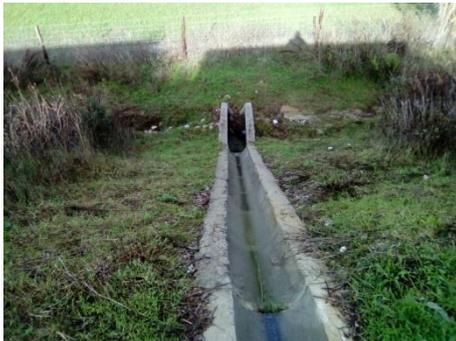
Tabela 17 - Caracterização do local de monitorização ESC1 e sua envolvente.

ESC1	
Uso da água	
-	
Envolvente	
Infraestrutura rodoviária	
Fontes de poluição	
Poluentes resultantes das águas de escorrência da via	
Potenciais consequências nos Recursos Hídricos	
- Presença de metais pesados, sólidos suspensos, hidrocarbonetos e óleos e gorduras.	
Observações	
- O ponto de escorrência encontrava-se seco no período seco.	
- A recolha foi realizada na caixa de visita no período húmido.	
Registo fotográfico

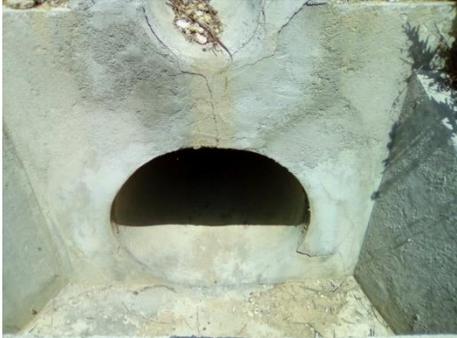
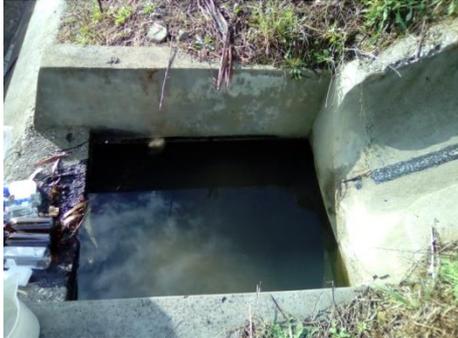
Tabela 18 - Caracterização do local de monitorização ESC2 e sua envolvente.

ESC2	
Uso da água	
-	
Envolvente	
Infraestrutura rodoviária	
Fontes de poluição	
Poluentes resultantes das águas de escorrência da via	
Potenciais consequências nos Recursos Hídricos	
- Presença de metais pesados, sólidos suspensos, hidrocarbonetos e óleos e gorduras.	
Observações	
- O ponto de escorrência encontrava-se seco no período seco.	
- A recolha foi realizada na caixa de visita no período húmido.	
Registo fotográfico
