RELATÓRIO DE MONITORIZAÇÃO

MONITORIZAÇÃO DA QUALIDADE DAS ÁGUAS SUPERFICIAIS,
DE ESCORRÊNCIA, SUBTERRÂNEAS E DE SEDIMENTOS

LOTE 5.2: IC3 - VARIANTE DE TOMAR - NÓ DE VALDONAS/ALVIOBEIRA

FASE DE EXPLORAÇÃO - RELATÓRIO ANUAL DE 2016

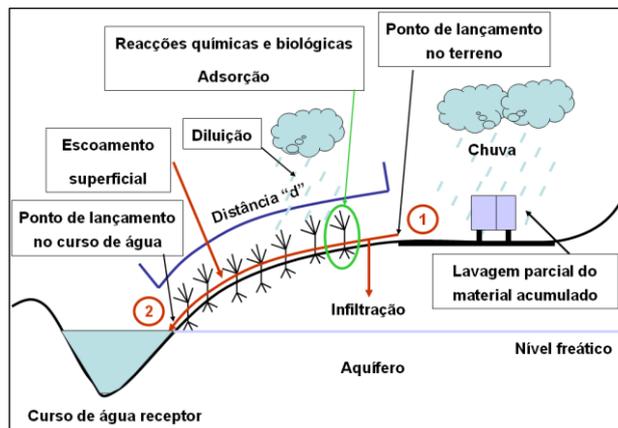
Figura 2 - Transporte e atenuação de contaminantes.

Esta carga poluente depende não só da intensidade da precipitação, mas também da quantidade de contaminantes acumulados no pavimento, logo depende da estação do ano e do estado de limpeza do pavimento. No entanto, o fluxo poluente derivado da drenagem da estrada poderá estar sujeito a diversos processos de atenuação ao longo do seu percurso até ao corpo de água recetor (ver Figura 2).

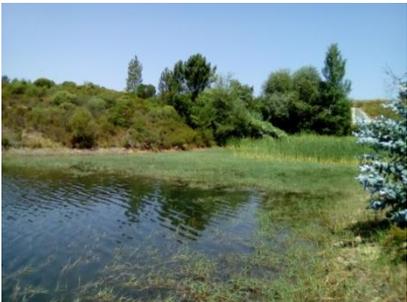
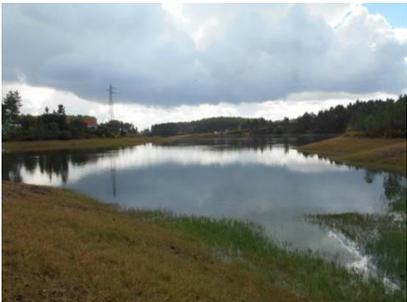
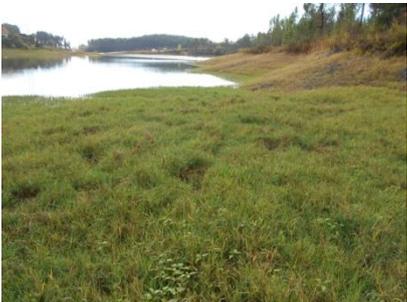
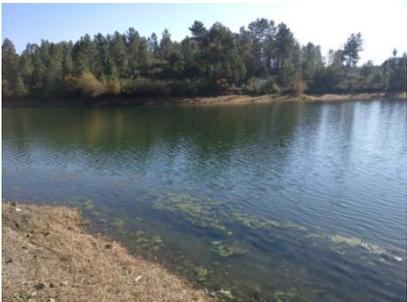
Tabela 25 - Caracterização do local de monitorização S1 e sua envolvente.

S1	
Uso da água	
Rega	
Envolvente	
Zona florestal	
Fontes de poluição	
Águas de escorrência da via e florestal	
Potenciais consequências nos Recursos Hídricos	
<ul style="list-style-type: none"> - Presença de metais pesados, sólidos suspensos, hidrocarbonetos e óleos e gorduras. - Lixiviação dos solos florestais ricos em nutrientes e matéria orgânica, potenciando a eutrofização do meio hídrico e acumulação de sólidos suspensos. 	
Observações	
<ul style="list-style-type: none"> - Albufeira não alterada por poluição ou alterações estruturais. - Verificou-se a existência de um revestimento vegetal de taludes e linha de água, que poderá servir como proteção contra erosão ou como filtro natural. - Não foram observadas inundações ou alagamentos. 	
Registo fotográfico

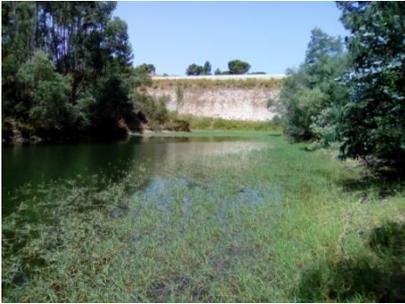
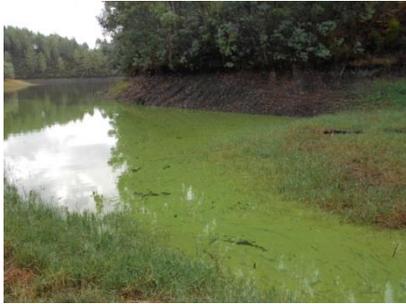
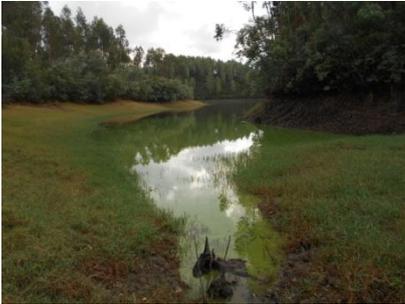
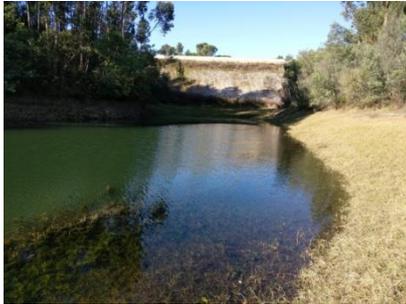
Tabela 26 - Caracterização do local de monitorização S2 e a sua envolvente.

S2	
Uso da água	
Rega	
Envolvente	
Zona florestal	
Fontes de Poluição	
Águas de escorrência da via e florestal	
Potenciais consequências nos Recursos Hídricos	
<ul style="list-style-type: none"> - Presença de metais pesados, sólidos suspensos, hidrocarbonetos e óleos e gorduras. - Lixiviação dos solos florestais ricos em nutrientes e matéria orgânica, potenciando a eutrofização do meio hídrico e acumulação de sólidos suspensos. 	
Observações	
<ul style="list-style-type: none"> - Albufeira não alterada por poluição ou alterações estruturais. - Verificou-se a existência de um revestimento vegetal de taludes e linha de água, que poderá servir como proteção contra erosão ou como filtro natural. - Não foram observadas inundações ou alagamentos. 	
Registo fotográfico

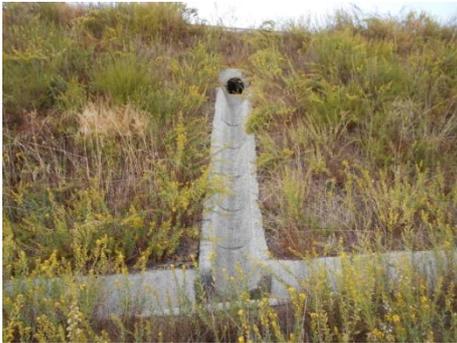
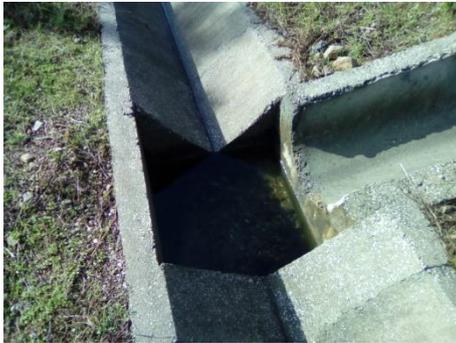
Tabela 27 - Caracterização do local de monitorização ESC1 e sua envolvente.

ESC1	
Uso da água	
-	
Envolvente	
Infraestrutura rodoviária	
Fontes de poluição	
Poluentes resultantes das águas de escorrência da via	
Potenciais consequências nos Recursos Hídricos	
- Presença de metais pesados, sólidos suspensos, hidrocarbonetos e óleos e gorduras.	
Observações	
- A recolha foi realizada na caixa de visita em todos os períodos de monitorização.	
Registo fotográfico

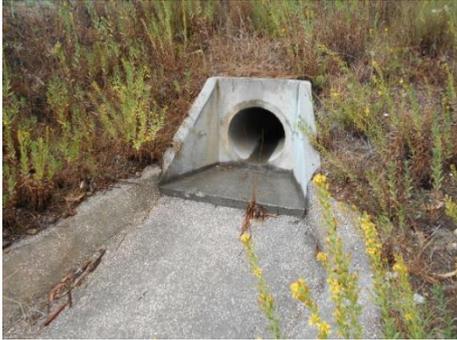
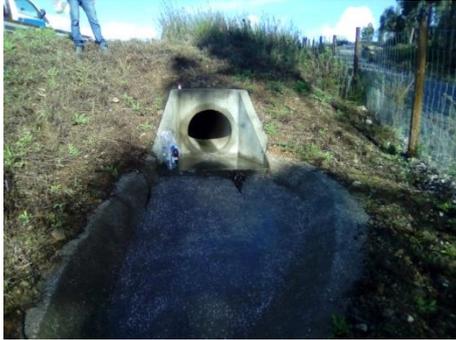
Tabela 28 - Caracterização do local de monitorização ESC2 e sua envolvente.

ESC2	
Uso da água	
-	
Envolvente	
Infraestrutura rodoviária	
Fontes de poluição	
Poluentes resultantes das águas de escorrência da via	
Potenciais consequências nos Recursos Hídricos	
- Presença de metais pesados, sólidos suspensos, hidrocarbonetos e óleos e gorduras.	
Observações	
- O ponto de escorrência encontrava-se seco no período crítico.	
- A recolha foi realizada na caixa de visita no período húmido.	
Registo fotográfico

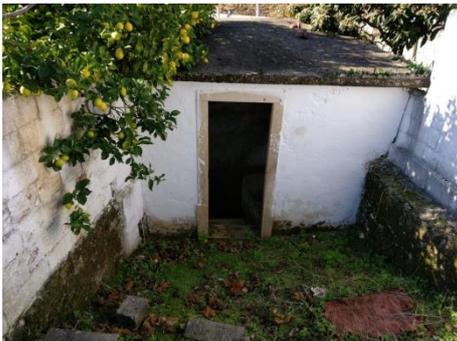
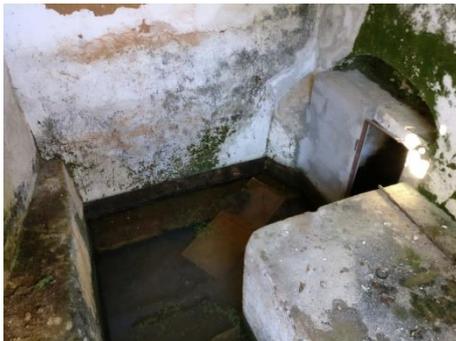
Tabela 29 - Caracterização do local de monitorização P1 e sua envolvente.

P1	
Uso da água	
Rega	
Envolvente	
Zona rural e agrícola	
Fontes de poluição	
Águas de escorrência da via, rural e agrícola	
Potenciais consequências nos Recursos Hídricos	
<ul style="list-style-type: none"> - Presença de metais pesados, sólidos suspensos, hidrocarbonetos e óleos e gorduras. - Lixiviação dos solos agrícolas ricos em nutrientes e matéria orgânica, potenciando a eutrofização do meio hídrico e acumulação de sólidos suspensos. 	
Observações	
-	
Registo fotográfico

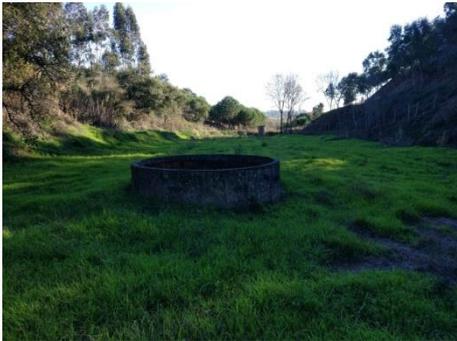
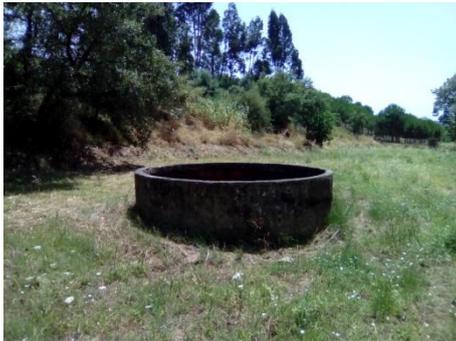
Tabela 30 - Caracterização do local de monitorização P2 e a sua envolvente.

P2	
Uso da água	
Rega	
Envolvente	
Zona rural, agrícola e florestal	
Fontes de poluição	
Águas de escorrência da via, rural e agrícola	
Potenciais consequências nos Recursos Hídricos	
<ul style="list-style-type: none"> - Presença de metais pesados, sólidos suspensos, hidrocarbonetos e óleos e gorduras. - Lixiviação dos solos agrícolas e florestais ricos em nutrientes e matéria orgânica, potenciando a eutrofização do meio hídrico e acumulação de sólidos suspensos. 	
Observações	
-	
Registo fotográfico

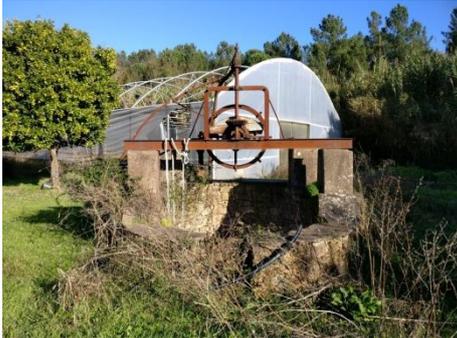
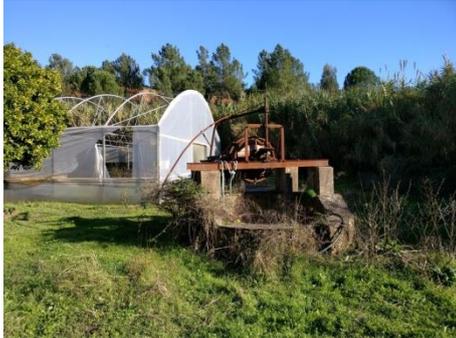
Tabela 31 - Caracterização do local de monitorização P3 e a sua envolvente.

P3	
Uso da água	
Rega	
Envolvente	
Zona agrícola e florestal	
Fontes de poluição	
Águas de escorrência da via, agrícola e florestal	
Potenciais consequências nos Recursos Hídricos	
<p>- Presença de metais pesados, sólidos suspensos, hidrocarbonetos e óleos e gorduras.</p> <p>- Lixiviação dos solos agrícolas e florestais ricos em nutrientes e matéria orgânica, potenciando a eutrofização do meio hídrico e acumulação de sólidos suspensos.</p>	
Observações	
-	
Registo fotográfico

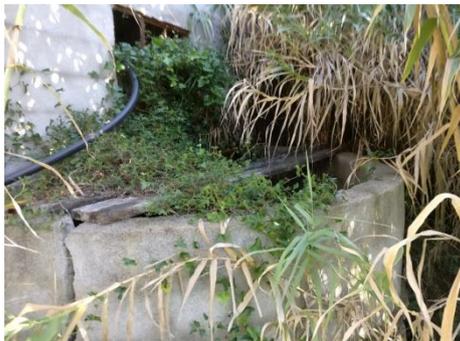
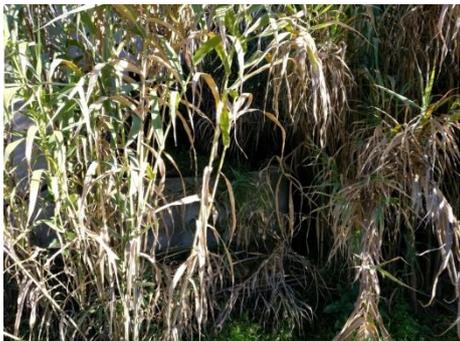
Tabela 32 - Caracterização do local de monitorização P4 e a sua envolvente.

P4	
Uso da água	
Rega	
Envolvente	
Zona rural, agrícola e florestal	
Fontes de poluição	
Águas de escorrência da via, rural, agrícola e florestal	
Potenciais consequências nos Recursos Hídricos	
<ul style="list-style-type: none"> - Presença de metais pesados, sólidos suspensos, hidrocarbonetos e óleos e gorduras. - Lixiviação dos solos agrícolas e florestais ricos em nutrientes e matéria orgânica, potenciando a eutrofização do meio hídrico e acumulação de sólidos suspensos. 	
Observações	
-	
Registo fotográfico

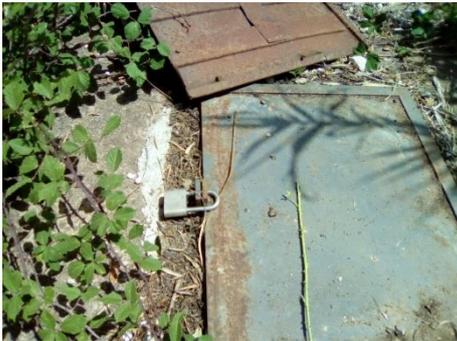
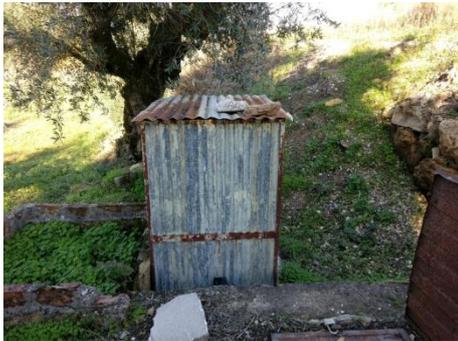
Tabela 33 - Caracterização do local de monitorização P5 e a sua envolvente.

P5	
Uso da água	
Rega	
Envolvente	
Zona agrícola e florestal	
Fontes de poluição	
Águas de escorrência da via, agrícola e florestal	
Potenciais consequências nos Recursos Hídricos	
<ul style="list-style-type: none"> - Presença de metais pesados, sólidos suspensos, hidrocarbonetos e óleos e gorduras. - Lixiviação dos solos agrícolas e florestais ricos em nutrientes e matéria orgânica, potenciando a eutrofização do meio hídrico e acumulação de sólidos suspensos. 	
Observações	
- Ponto de monitorização trancado, no período seco e húmido.	
Registo fotográfico

Para o ponto P5, não foi possível obter nenhuma recolha de amostra devido ao facto de o poço estar trancado a cadeado. Quanto ao ponto P6, o nível hidrostático nunca foi medido com exceção da situação de referência, uma vez que o proprietário não autorizou a sua monitorização.

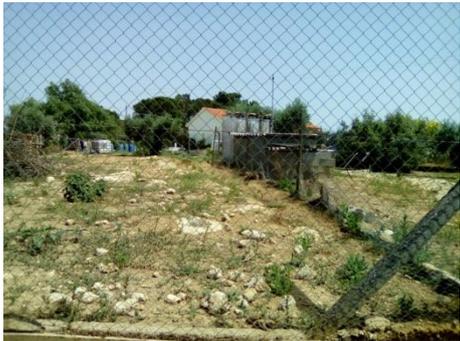
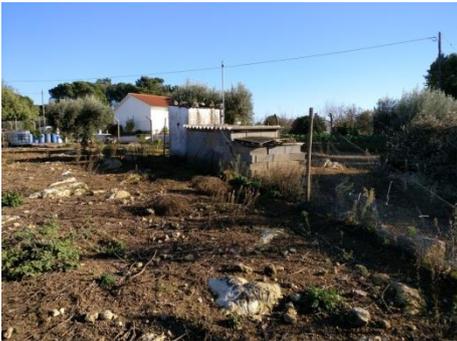
Tabela 34 - Caracterização do local de monitorização P6 e a sua envolvente.

P6	
Uso da água	
Desconhecido	
Envolvente	
Zona rural e agrícola	
Fontes de poluição	
Águas de escorrência da via, rural e agrícola	
Potenciais consequências nos Recursos Hídricos	
<ul style="list-style-type: none"> - Presença de metais pesados, sólidos suspensos, hidrocarbonetos e óleos e gorduras. - Lixiviação dos solos agrícolas ricos em nutrientes e matéria orgânica, potenciando a eutrofização do meio hídrico e acumulação de sólidos suspensos. 	
Observações	
- O proprietário não autorizou a monitorização.	
Registo fotográfico

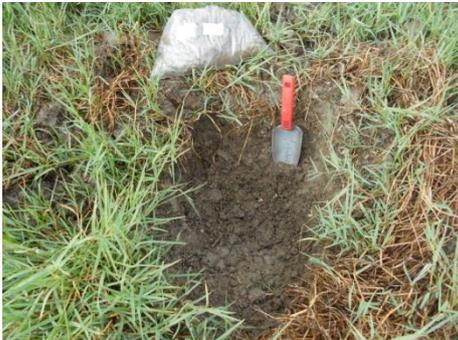
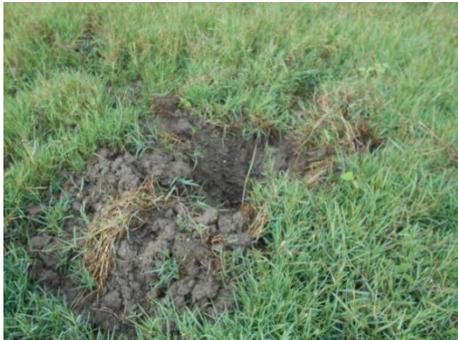
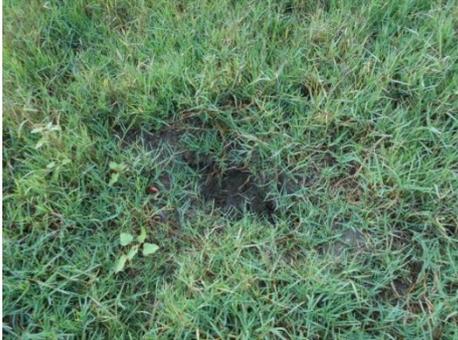
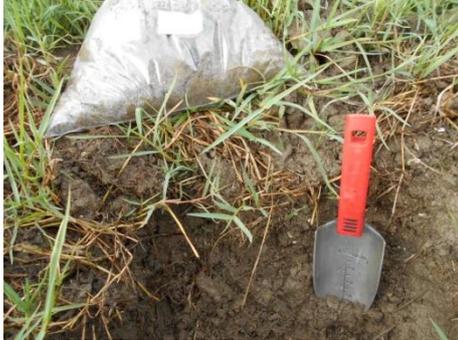
Tabela 35 - Caracterização do local de monitorização SED1 e a sua envolvente.

SED1	
Envolvente	
Zona florestal	
Fontes de poluição	
Águas de escorrência da via e florestal	
Potenciais consequências nos Recursos Hídricos	
- Presença de metais pesados, sólidos suspensos, hidrocarbonetos e óleos e gorduras.	
Observações	
-	
Registo fotográfico

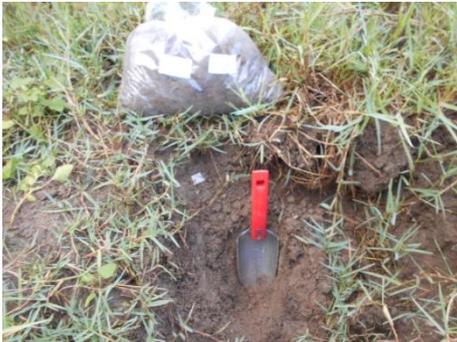
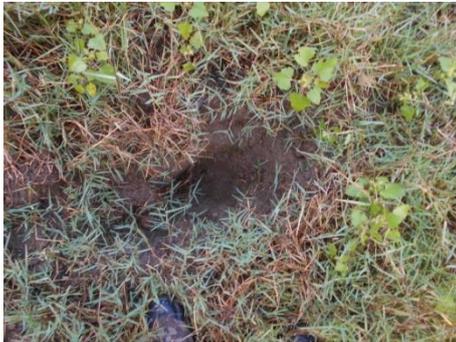
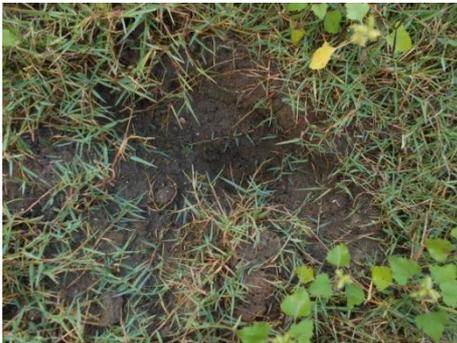
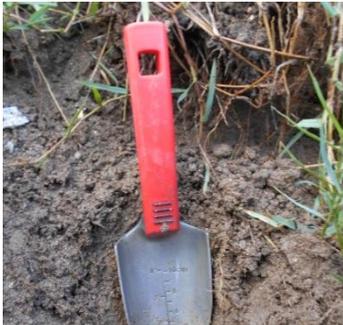
Tabela 36 - Caracterização do local de monitorização SED2 e a sua envolvente.

SED2	
Envolvente	
Zona florestal	
Fontes de poluição	
Águas de escorrência da via e florestal	
Potenciais consequências nos Recursos Hídricos	
- Presença de metais pesados, sólidos suspensos, hidrocarbonetos e óleos e gorduras.	
Observações	
-	
Registo fotográfico
