RM_RH_201903_PA_SPI_LT5.1

MONITORIZAÇÃO DA QUALIDADE DAS ÁGUAS SUPERFICIAIS

LOTE 5.1: IC3 - VARIANTE A TOMAR - NÓ COM A EN110/NÓ DE VALDONAS

FASE DE EXPLORAÇÃO - RELATÓRIO ANUAL DE 2018

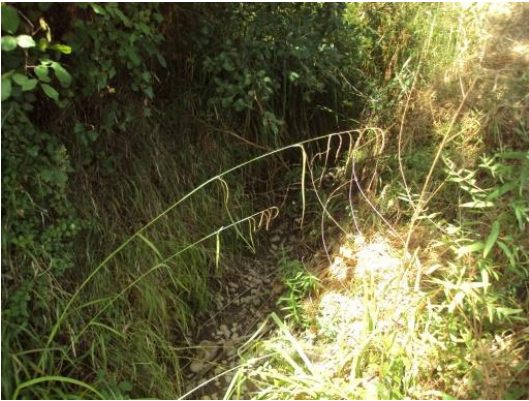
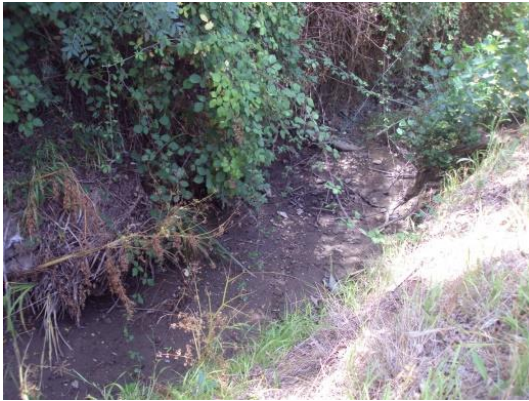
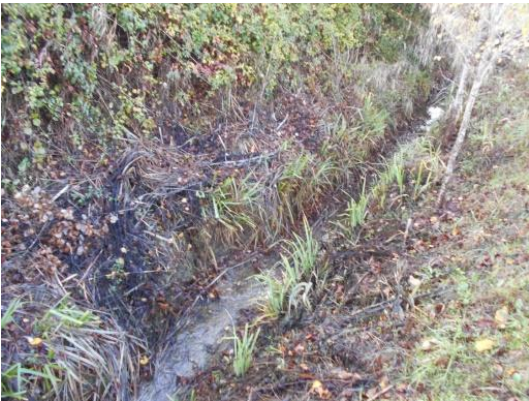
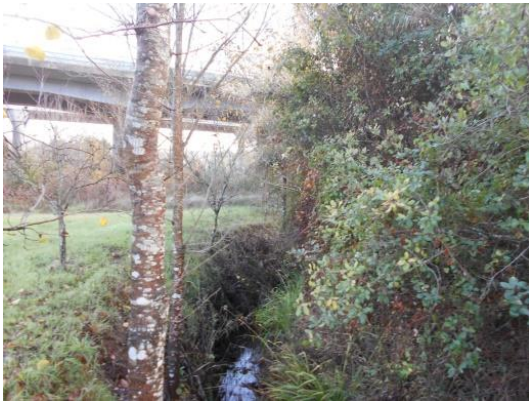
Tabela 15 - Caracterização do local de monitorização S1 e sua envolvente.

S1	
Uso da água	
Rega	
Envolvente	
Zona agrícola	
Fontes de poluição	
Águas de escorrência da via e agrícola	
Potenciais consequências nos Recursos Hídricos	
<ul style="list-style-type: none"> - Presença de metais pesados, sólidos suspensos, hidrocarbonetos e óleos e gorduras. - Lixiviação dos solos agrícolas ricos em nutrientes e matéria orgânica, potenciando a eutrofização do meio hídrico e acumulação de sólidos suspensos. 	
Observações	
<ul style="list-style-type: none"> - Curso de água não alterado por poluição ou alterações estruturais. - Verificou-se a existência de um revestimento vegetal de taludes e linha de água, que poderá servir como proteção contra erosão ou como filtro natural. - Não foram observadas inundações ou alagamentos. 	
Registo fotográfico

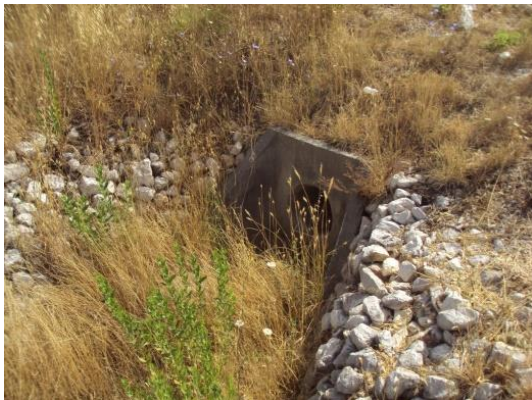
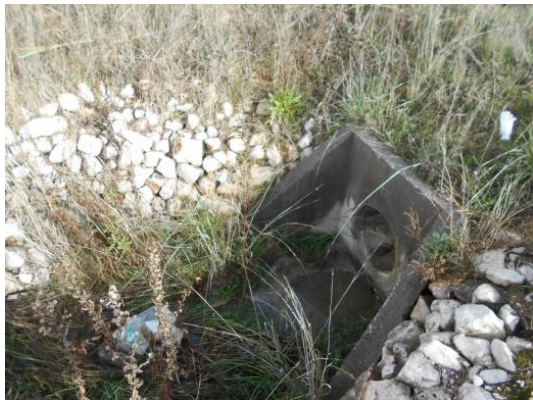
Tabela 16 - Caracterização do local de monitorização ESC1 e sua envolvente.

ESC1
Uso da água
-
Envolvente
Infraestrutura rodoviária
Fontes de poluição
Poluentes resultantes das águas de escorrência da via
Potenciais consequências nos Recursos Hídricos
- Presença de metais pesados, sólidos suspensos, hidrocarbonetos e óleos e gorduras.
Observações
- O ponto de escorrência encontrava-se seco no período seco. - A água do ponto de escorrência apresentava aparência turva e cor acinzentada.
Registo fotográfico
<div style="display: flex; justify-content: space-around;">
