# RELATÓRIO DE MONITORIZAÇÃO

MONITORIZAÇÃO DA QUALIDADE DAS ÁGUAS SUPERFICIAIS,  
DE ESCORRÊNCIA, SUBTERRÂNEAS E DE SEDIMENTOS  
SUBCONCESSÃO DO PINHAL INTERIOR

LOTE 5.2: IC3 - VARIANTE DE TOMAR - NÓ DE VALDONAS/ALVIOBEIRA  
FASE DE EXPLORAÇÃO - RELATÓRIO ANUAL DE 2018

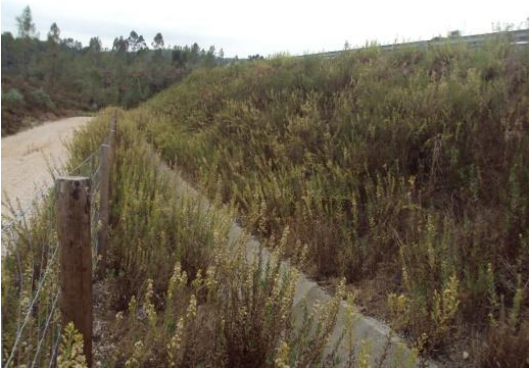
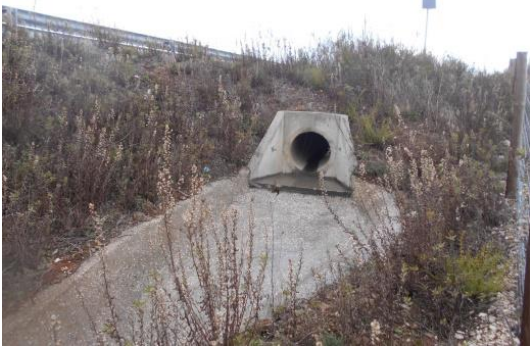
Tabela 26 - Caracterização do local de monitorização ESC2 e sua envolvente.

ESC2	
<b>Uso da água</b>	
-	
<b>Envolvente</b>	
Infraestrutura rodoviária	
<b>Fontes de poluição</b>	
Poluentes resultantes das águas de escorrência da via	
<b>Potenciais consequências nos Recursos Hídricos</b>	
- Presença de metais pesados, sólidos suspensos, hidrocarbonetos e óleos e gorduras.	
<b>Observações</b>	
- A recolha foi realizada na caixa de visita no período crítico. - O ponto de escorrência encontrava-se seco na campanha do período crítico.	
<b>Registo fotográfico</b>

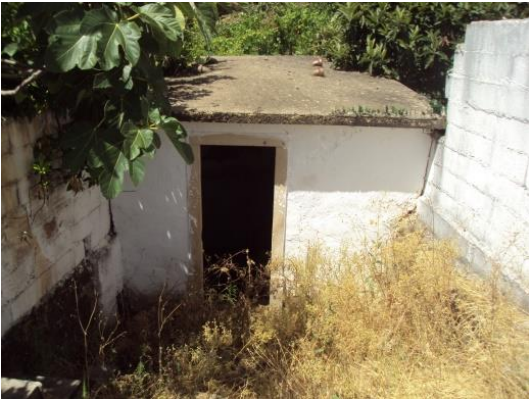
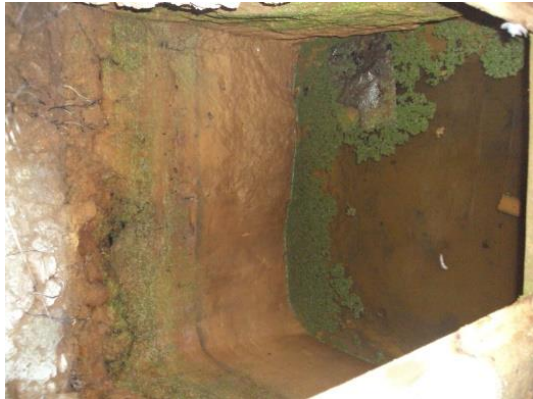
Tabela 27 - Caracterização do local de monitorização P1 e sua envolvente.

P1	
<b>Uso da água</b>	
Rega	
<b>Envolvente</b>	
Zona rural e agrícola	
<b>Fontes de poluição</b>	
Águas de escorrência da via, rural e agrícola	
<b>Potenciais consequências nos Recursos Hídricos</b>	
<ul style="list-style-type: none"> <li>- Presença de metais pesados, sólidos suspensos, hidrocarbonetos e óleos e gorduras.</li> <li>- Lixiviação dos solos agrícolas ricos em nutrientes e matéria orgânica, potenciando a eutrofização do meio hídrico e acumulação de sólidos suspensos.</li> </ul>	
<b>Observações</b>	
- O local encontra-se abandonado, sem utilização.	
<b>Registo fotográfico</b>

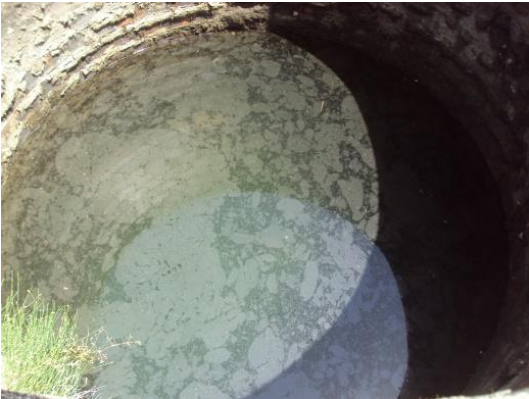
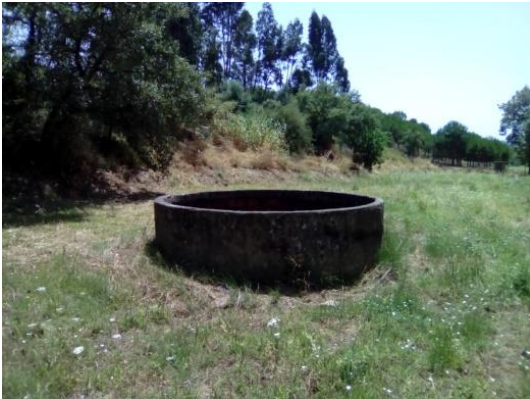
Tabela 28 - Caracterização do local de monitorização P2 e a sua envolvente.

P2	
<b>Uso da água</b>	
Rega	
<b>Envolvente</b>	
Zona rural, agrícola e florestal	
<b>Fontes de poluição</b>	
Águas de escorrência da via, rural e agrícola	
<b>Potenciais consequências nos Recursos Hídricos</b>	
<ul style="list-style-type: none"> <li>- Presença de metais pesados, sólidos suspensos, hidrocarbonetos e óleos e gorduras.</li> <li>- Lixiviação dos solos agrícolas e florestais ricos em nutrientes e matéria orgânica, potenciando a eutrofização do meio hídrico e acumulação de sólidos suspensos.</li> </ul>	
<b>Observações</b>	
-	
<b>Registo fotográfico</b>

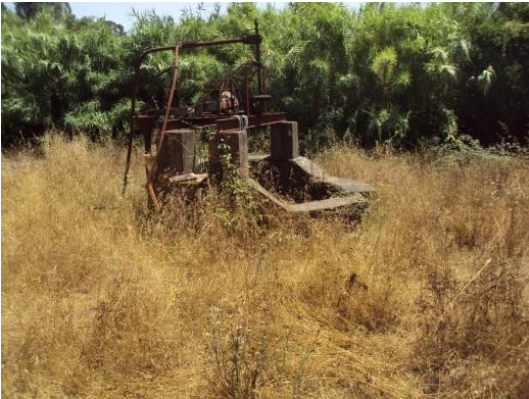
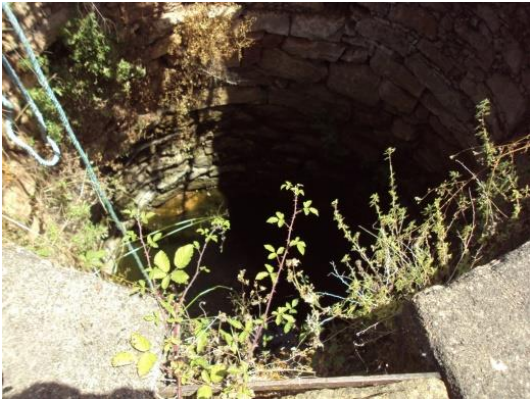
Tabela 29 - Caracterização do local de monitorização P3 e a sua envolvente.

P3	
<b>Uso da água</b>	
Rega	
<b>Envolvente</b>	
Zona agrícola e florestal	
<b>Fontes de poluição</b>	
Águas de escorrência da via, agrícola e florestal	
<b>Potenciais consequências nos Recursos Hídricos</b>	
<ul style="list-style-type: none"> <li>- Presença de metais pesados, sólidos suspensos, hidrocarbonetos e óleos e gorduras.</li> <li>- Lixiviação dos solos agrícolas e florestais ricos em nutrientes e matéria orgânica, potenciando a eutrofização do meio hídrico e acumulação de sólidos suspensos.</li> </ul>	
<b>Observações</b>	
-	
<b>Registo fotográfico</b>

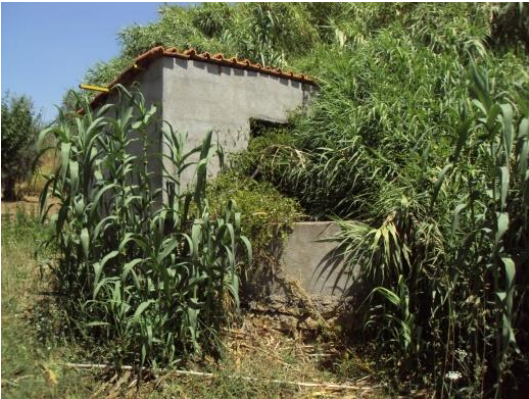
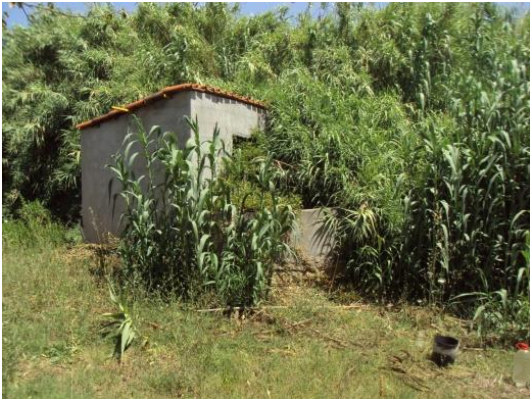
Tabela 30 - Caracterização do local de monitorização P4 e a sua envolvente.

<b>P4</b>
<b>Uso da água</b>
Rega
<b>Envolvente</b>
Zona rural, agrícola e florestal
<b>Fontes de poluição</b>
Águas de escorrência da via, rural, agrícola e florestal
<b>Potenciais consequências nos Recursos Hídricos</b>
<ul style="list-style-type: none"> <li>- Presença de metais pesados, sólidos suspensos, hidrocarbonetos e óleos e gorduras.</li> <li>- Lixiviação dos solos agrícolas e florestais ricos em nutrientes e matéria orgânica, potenciando a eutrofização do meio hídrico e acumulação de sólidos suspensos.</li> </ul>
<b>Observações</b>
-
<b>Registo fotográfico</b>
<div style="display: flex; justify-content: space-around;">

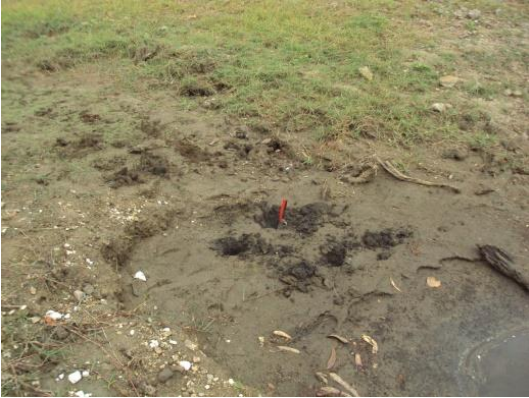
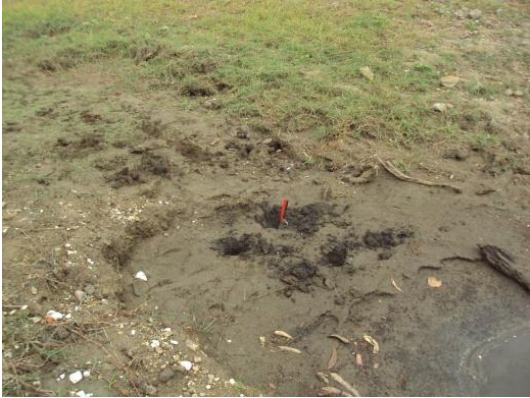
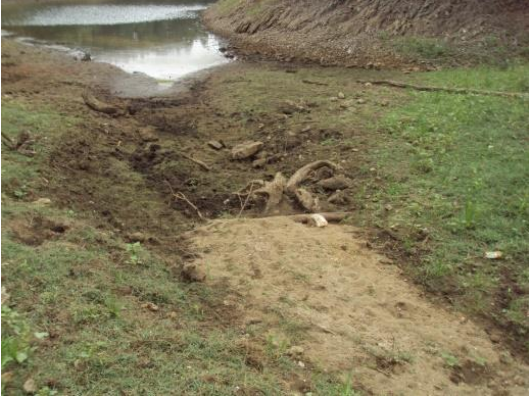
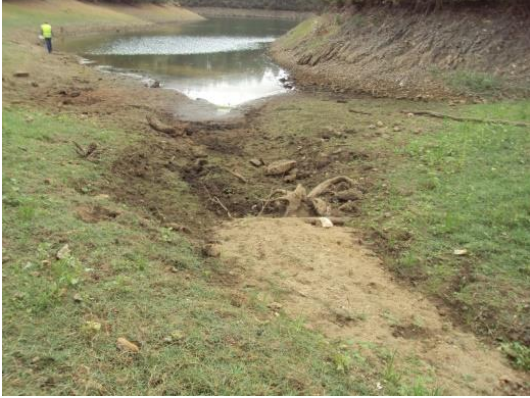
Tabela 33 - Caracterização do local de monitorização SED1 e a sua envolvente.

SED1	
<b>Envolvente</b>	
Zona florestal	
<b>Fontes de poluição</b>	
Águas de escorrência da via e florestal	
<b>Potenciais consequências nos Recursos Hídricos</b>	
- Presença de metais pesados, sólidos suspensos, hidrocarbonetos e óleos e gorduras.	
<b>Observações</b>	
-	
<b>Registo fotográfico</b>
