**Linha de Évora. Empreitada Geral de Construção Civil do  
Subtroço Freixo - Alandroal**

# **Relatório de Monitorização**

**Recursos Hídricos Subterrâneos**

**2ª Campanha Fase de Construção: Novembro 2019**

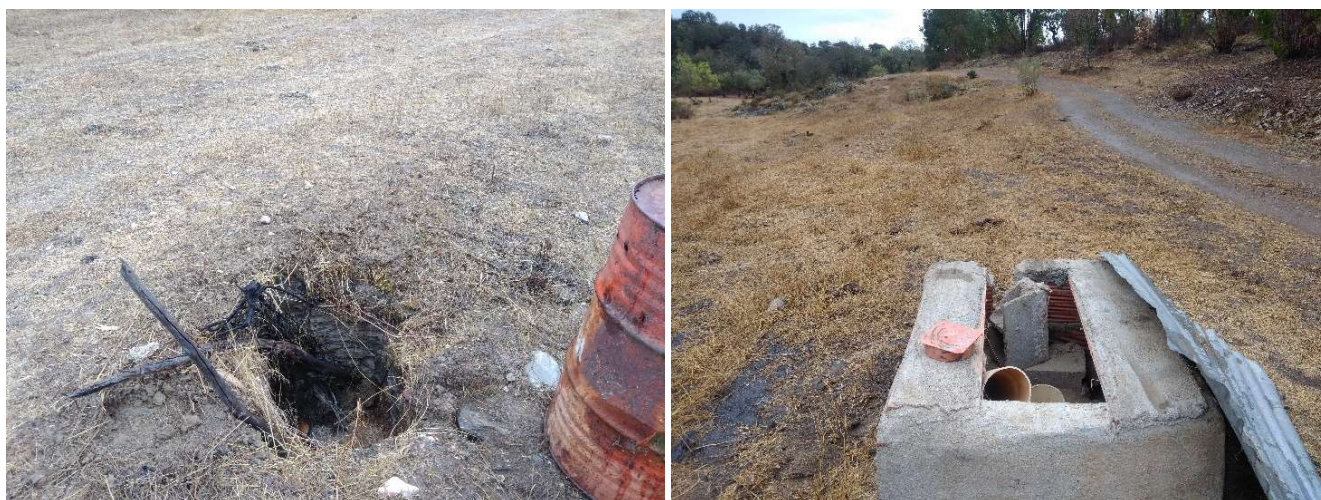
O ponto de amostragem denominado Retorta, o poço designado de projeto, encontra-se aterrado e degradado, não sendo possível a sua monitorização. Em alternativa foi verificado que nas proximidades existia um furo que será considerado para monitorização, como alternativa ao inicialmente designado.

Figura 2– À esquerda poço aterrado e seco, à direita furo alternativo com características para ser monitorizado

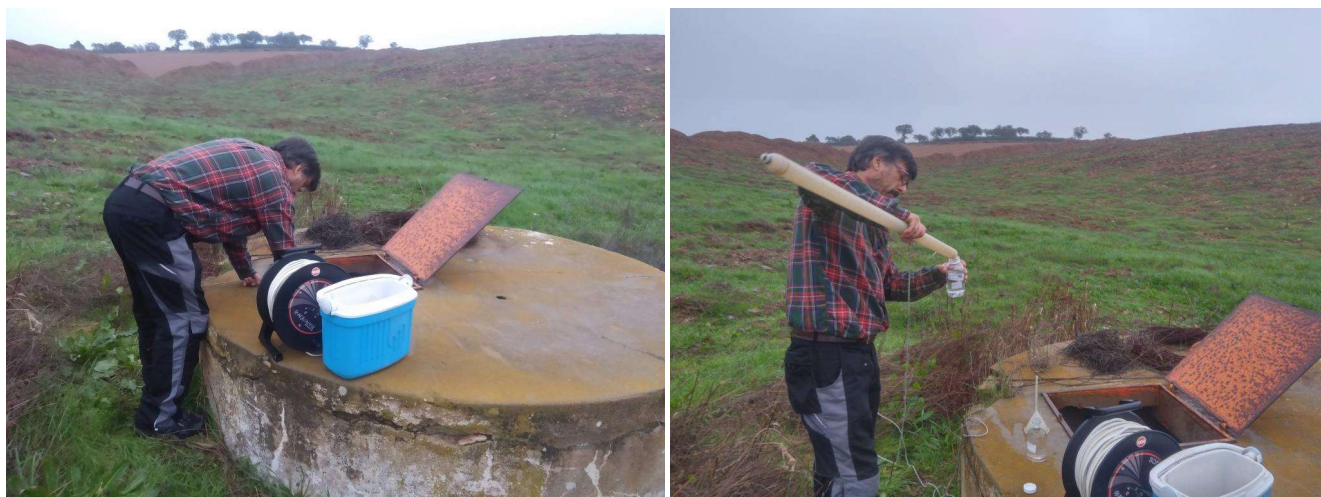
Figura 5— Local Monte da Preguiça (pk 158+450), recolha de amostras na 2ª Campanha de Monitorização da Fase de Construção, no dia 29-11-2019.

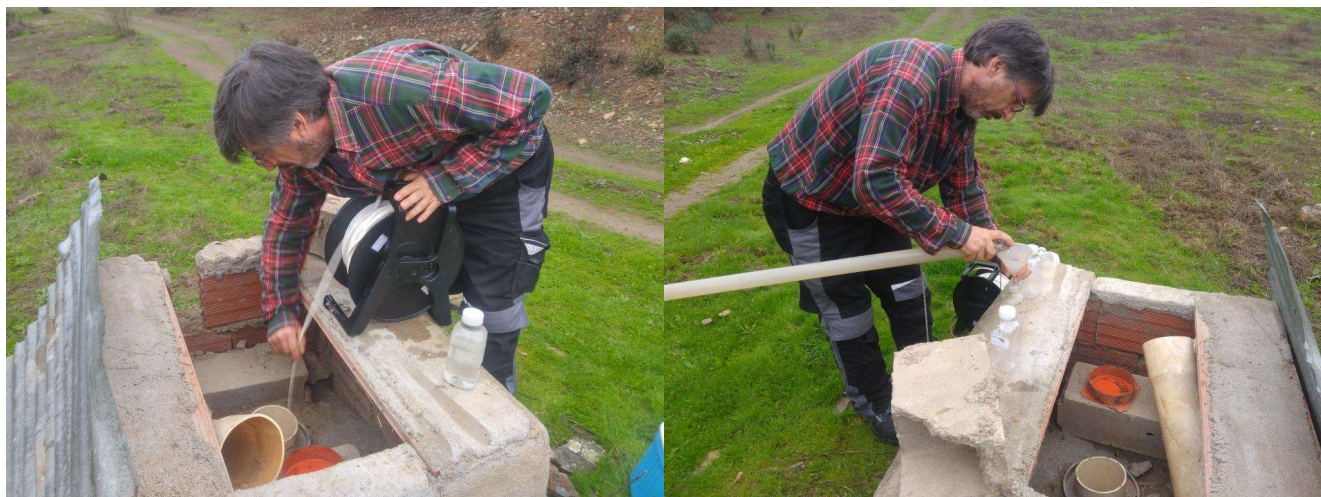
Figura 6— Local Retorta (pk 164+885), recolha de amostras na 2ª Campanha de Monitorização da Fase de Construção, no dia 29-11-2019.

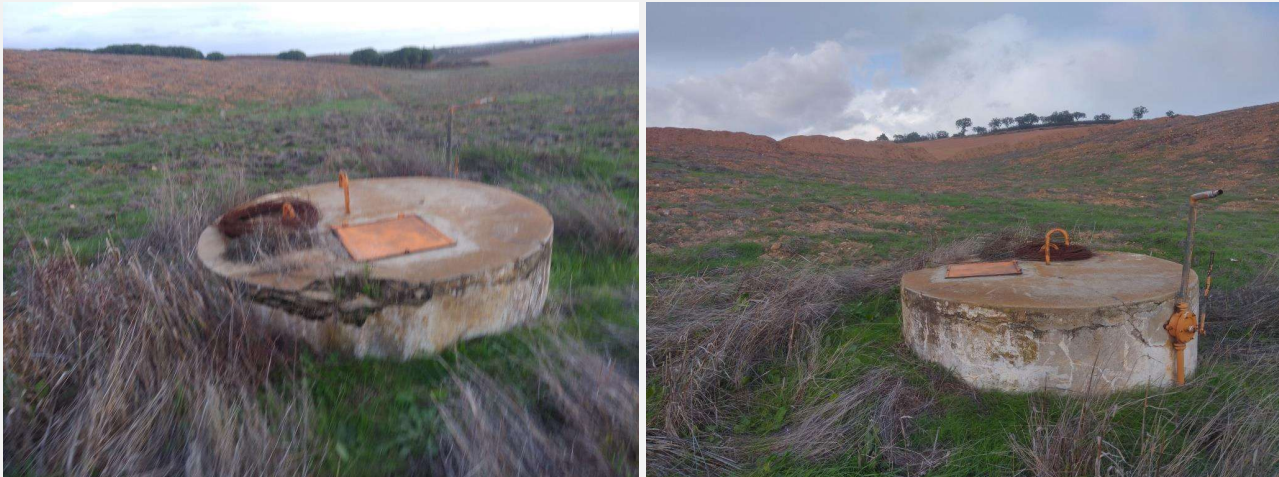
Tabela 5 – Caracterização do local de monitorização Monte da Preguiça (pk 158+450) e sua envolvente

| Monte da Preguiça (pk 158+450) | | |
|---|---|---|
| Rega | Zona agrícola | Agrícola |
| <ul style="list-style-type: none"> <li>- Lixiviação de solos agrícolas ricos em nutrientes e matéria orgânica, potenciando a eutrofização do meio hídrico e acumulação de sólidos suspensos.</li> <li>- Contaminação proveniente de descarga de águas residuais provenientes da atividade agrícola intensiva</li> </ul> | | |
| - Nada a referir | | |

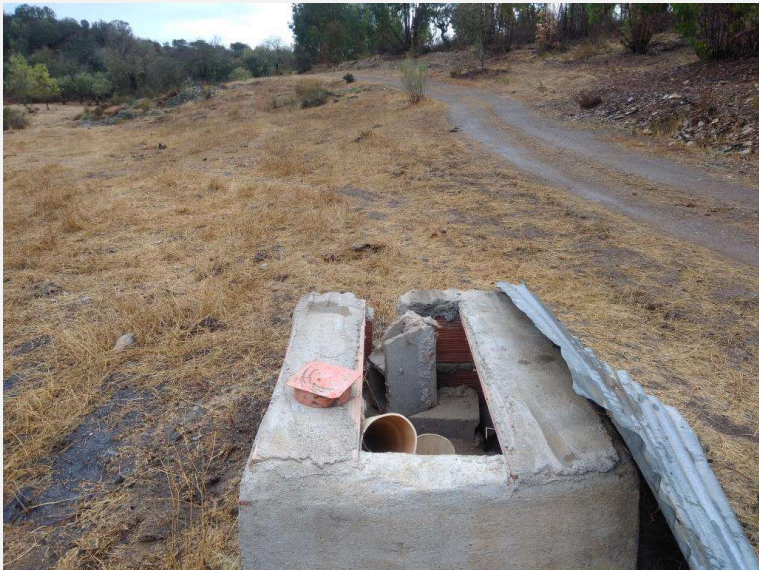
Tabela 6 – Caracterização do local de monitorização Retorta (pk 164+885) e sua envolvente

| Retorta (pk 158+450) | | |
|---|---|---|
| Rega | Zona agrícola | Agrícola |
| <ul style="list-style-type: none"> <li>- Lixiviação de solos agrícolas ricos em nutrientes e matéria orgânica, potenciando a eutrofização do meio hídrico e acumulação de sólidos suspensos.</li> <li>- Contaminação proveniente de descarga de águas residuais provenientes da atividade agrícola intensiva</li> </ul> | | |
| - Nada a referir | | |
