**Linha de Évora. Empreitada Geral de Construção do Subtroço  
Freixo - Alandroal**

# **Relatório de Monitorização**

**Recursos Hídricos Subterrâneos**

**9ª Campanha Fase de Construção: Julho 2020**

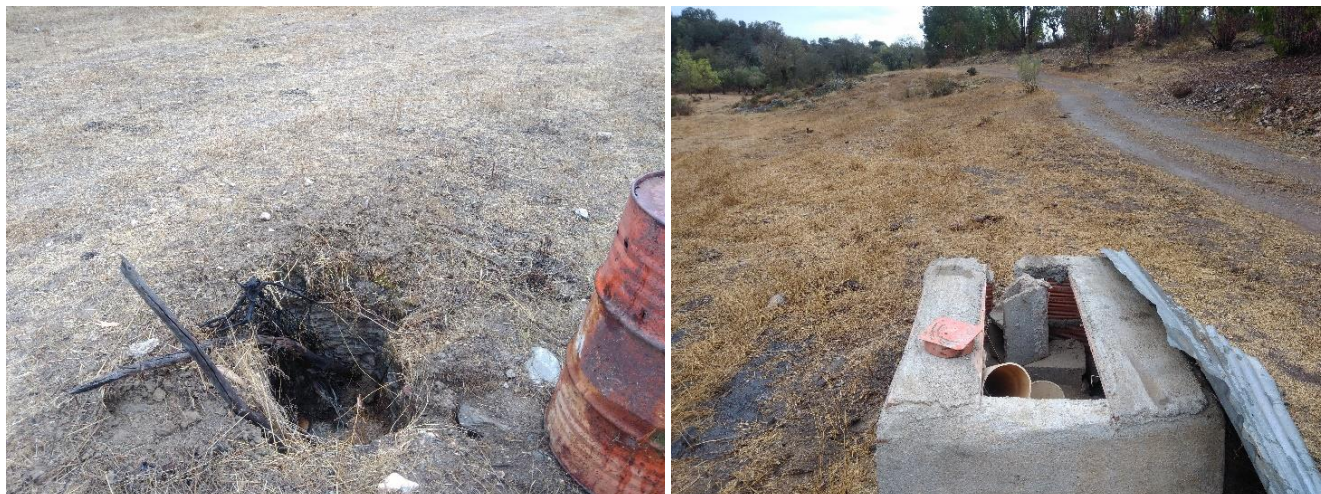
O ponto de amostragem denominado Retorta, o poço designado de projeto, encontra-se aterrado e degradado, não sendo possível a sua monitorização. Em alternativa foi verificado que nas proximidades existia um furo que será considerado para monitorização, como alternativa ao inicialmente designado.

Figura 2– À esquerda poço aterrado e seco, à direita furo alternativo com características para ser monitorizado

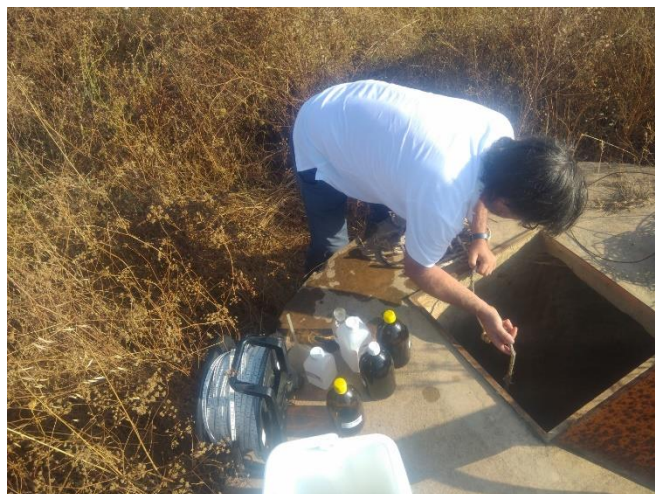
Figura 5– Local Monte da Preguiça (pk 158+450), recolha de amostras na 9ª Campanha de Monitorização da Fase de Construção

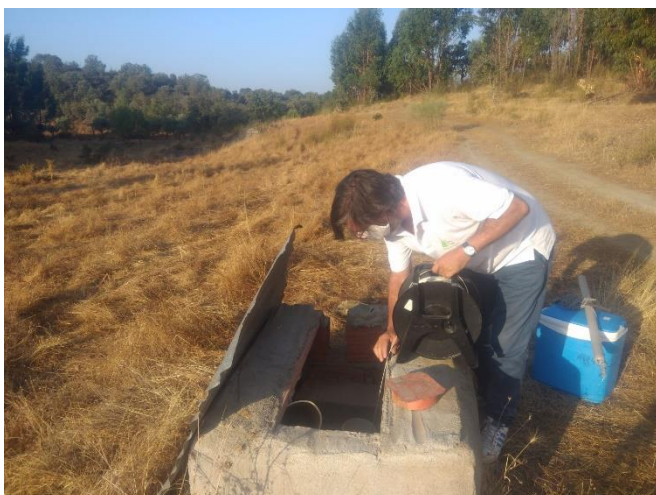
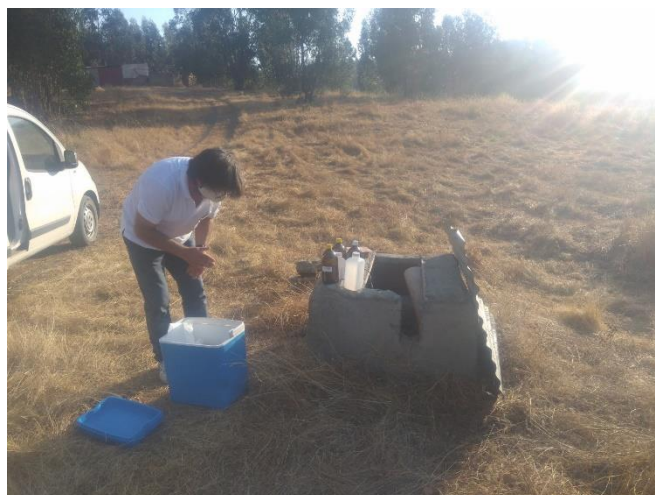
Figura 6– Local Retorta (pk 164+885), recolha de amostras na 9ª Campanha de Monitorização da Fase de Construção

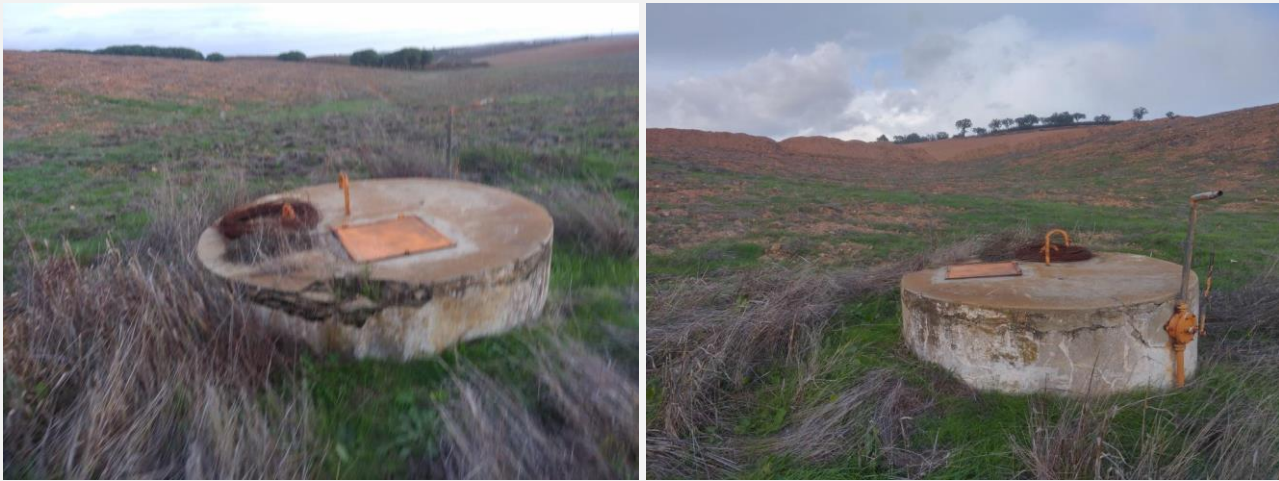
Tabela 5 – Caracterização do local de monitorização Monte da Preguiça (pk 158+450) e sua envolvente

| Monte da Preguiça (pk 158+450) | | |
|---|---|---|
| - Nada a referir | | |

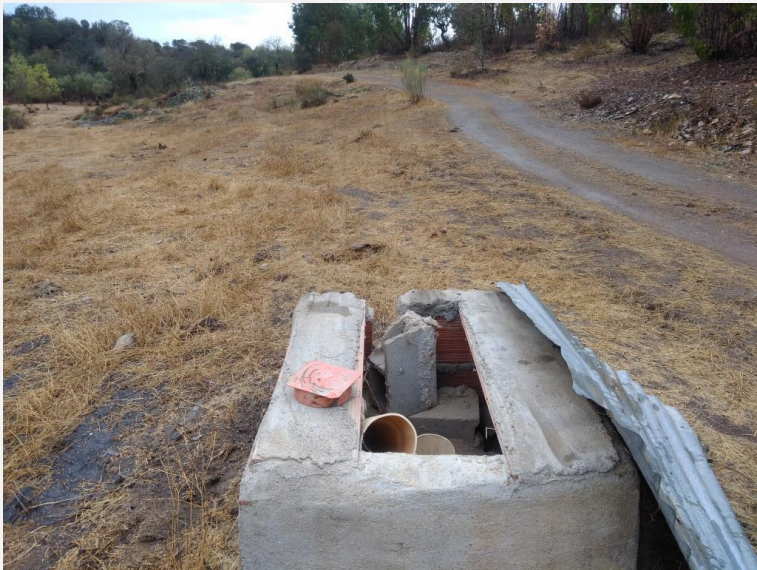
Tabela 6 – Caracterização do local de monitorização Retorta (pk 164+885) e sua envolvente

| Retorta (pk 158+450) | | |
|---|---|---|
| - Nada a referir | | |

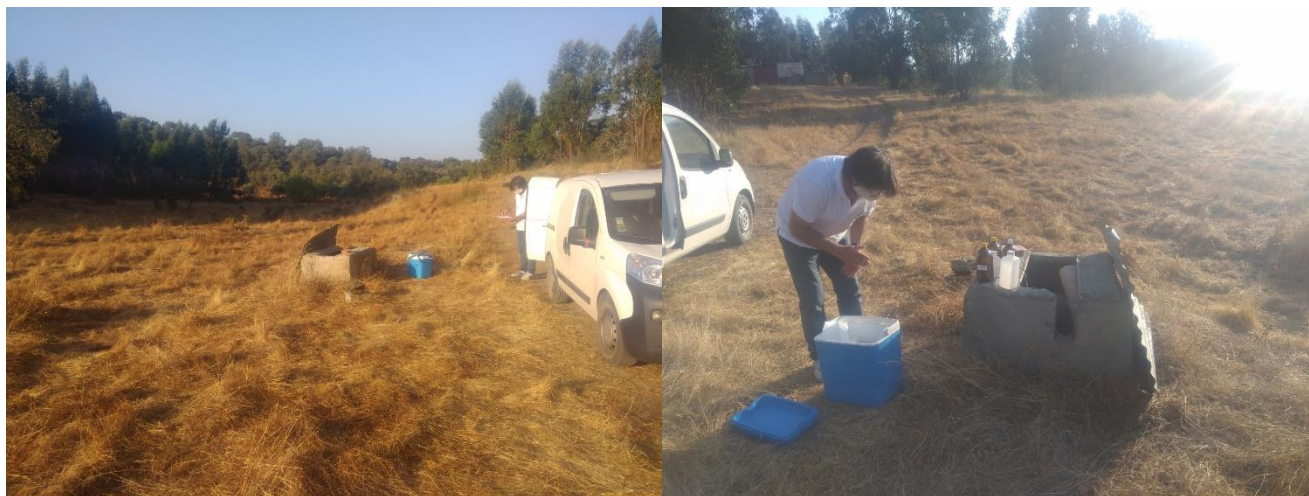
| Campanha Fase Construção | Local de Monitorização | Atividades de Construção em Execução na Envolvente |
|---|---|---|
| | Retorta (pk 164+885) | - Viaduto da Retorta (Pk 163+888 a 164+292): Escavações e betonagens<br>- Viaduto dos Penedrais: Escavações e betonagens |

Figura 8 – Local Retorta (pk 164+885), envolvente do local de monitorização.
