# RELATÓRIO DE MONITORIZAÇÃO

RM\_VIB\_20200304\_PA\_LEEGCSFA

MONITORIZAÇÃO DE VIBRAÇÕES

LINHA DE ÉVORA. EMPREITADA GERAL DE CONSTRUÇÃO DO SUBTROÇO FREIXO –  
ALANDROAL

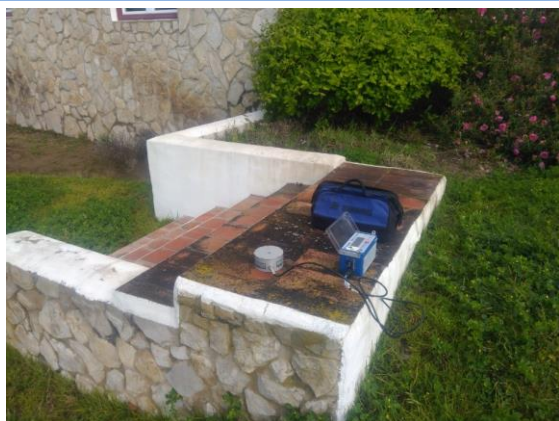
Local de medição V1

| LOCAL DE MEDIÇÃO | FREGUESIA/CONCELHO | COORDENADAS (ETRS89/ PT-TM06) | TIPO DE ESTRUTURA | DISTÂNCIA APROXIMADA AO PROJETO (M) | POSIÇÃO DO RECETOR RELATIVAMENTE AO PROJETO | PK ASSOCIADO AO PROJETO |
|---|---|---|---|---|---|---|
| <b>V1</b> | Redondo/Redondo | M: 45735<br>P: -111571 | Corrente | 240 | Su-sudeste | 148+250 |

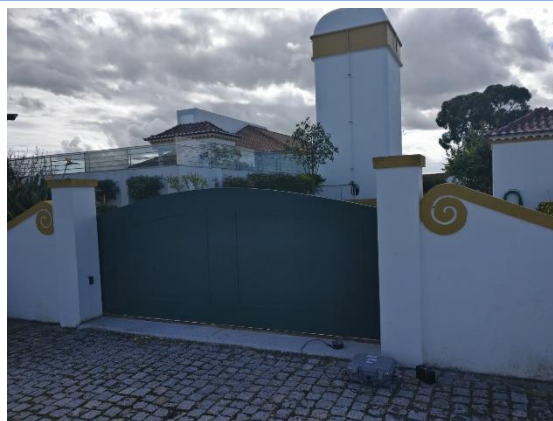
Local de medição V2

| LOCAL DE MEDIÇÃO | FREGUESIA/CONCELHO | COORDENADAS (ETRS89/ PT-TM06) | TIPO DE ESTRUTURA | DISTÂNCIA APROXIMADA AO PROJETO (M) | POSIÇÃO DO RECETOR RELATIVAMENTE AO PROJETO | PK ASSOCIADO AO PROJETO |
|---|---|---|---|---|---|---|
| <b>V2</b> | | M: 48000<br>P: -110677 | Corrente | 110 | Sudeste | 150+600 |

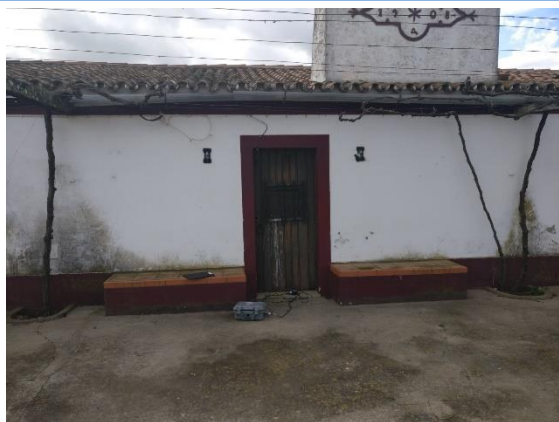
Local de medição V3

| LOCAL DE MEDIÇÃO | FREGUESIA/CONCELHO | COORDENADAS (ETRS89/ PT-TM06) | TIPO DE ESTRUTURA | DISTÂNCIA APROXIMADA AO PROJETO (M) | POSIÇÃO DO RECETOR RELATIVAMENTE AO PROJETO | PK ASSOCIADO AO PROJETO |
|---|---|---|---|---|---|---|
| <b>V3</b> | Terena (São Pedro)/Alandroal | M: 55145<br>P: -108567 | Corrente | 210 | Sul | 158+300 |

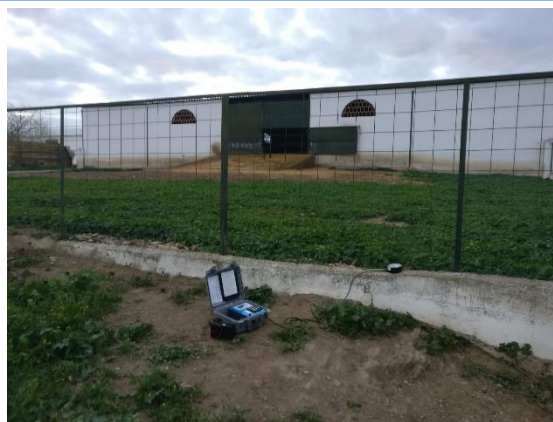
Local de medição V4

| LOCAL DE MEDIÇÃO | FREGUESIA/CONCELHO | COORDENADAS (ETRS89/ PT-TM06) | TIPO DE ESTRUTURA | DISTÂNCIA APROXIMADA AO PROJETO (M) | POSIÇÃO DO RECETOR RELATIVAMENTE AO PROJETO | PK ASSOCIADO AO PROJETO |
|---|---|---|---|---|---|---|
| <b>V4</b> | Bencatel/Vila Viçosa | M: 57640<br>P: -108273 | Corrente | 190 | Norte | 160+750 |

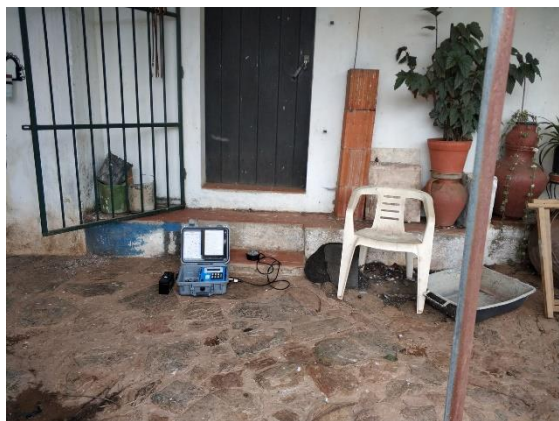
Local de medição V5

| LOCAL DE MEDIÇÃO | FREGUESIA/CONCELHO | COORDENADAS (ETRS89/ PT-TM06) | TIPO DE ESTRUTURA | DISTÂNCIA APROXIMADA AO PROJETO (M) | POSIÇÃO DO RECETOR RELATIVAMENTE AO PROJETO | PK ASSOCIADO AO PROJETO |
|---|---|---|---|---|---|---|
| <b>V5</b> | União das freguesias do Alandroal (Nossa Senhora da Conceição), São Brás dos Matos (Mina do Bugalho) e Juromenha (Nossa Senhora do Loreto)/Alandroal | M: 62647<br>P: -108646 | Corrente | 140 | Norte | 165+750 |

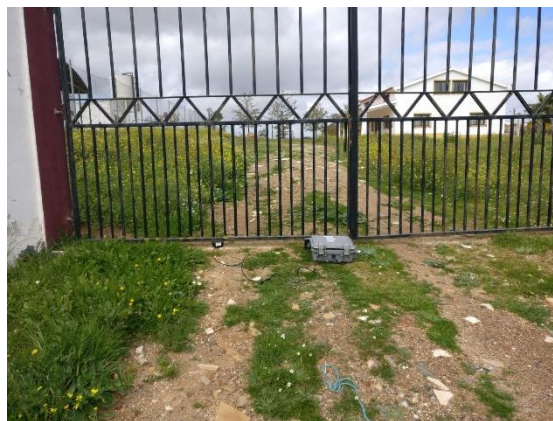
Local de medição V6

| LOCAL DE MEDIÇÃO | FREGUESIA/CONCELHO | COORDENADAS (ETRS89/ PT-TM06) | TIPO DE ESTRUTURA | DISTÂNCIA APROXIMADA AO PROJETO (M) | POSIÇÃO DO RECETOR RELATIVAMENTE AO PROJETO | PK ASSOCIADO AO PROJETO |
|---|---|---|---|---|---|---|
| <b>V6</b> | | M: 63477<br>P: -108306 | Corrente | 420 | Norte | 166+600 |

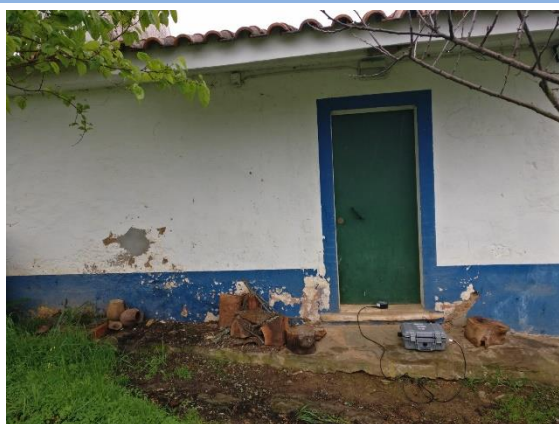
Local de medição V7

| LOCAL DE MEDIÇÃO | FREGUESIA/CONCELHO | COORDENADAS (ETRS89/ PT-TM06) | TIPO DE ESTRUTURA | DISTÂNCIA APROXIMADA AO PROJETO (M) | POSIÇÃO DO RECETOR RELATIVAMENTE AO PROJETO | PK ASSOCIADO AO PROJETO |
|---|---|---|---|---|---|---|
| <b>V7</b> | | M: 62756<br>P: -108992 | Corrente | 210 | Sul | 165+800 |

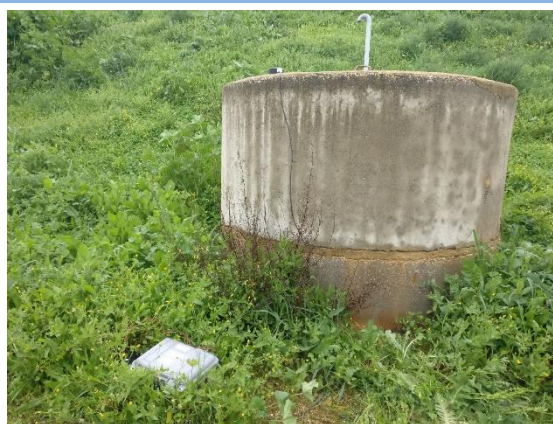
Local de medição V8

| LOCAL DE MEDIÇÃO | FREGUESIA/CONCELHO | COORDENADAS (ETRS89/ PT-TM06) | TIPO DE ESTRUTURA | DISTÂNCIA APROXIMADA AO PROJETO (M) | POSIÇÃO DO RECETOR RELATIVAMENTE AO PROJETO | PK ASSOCIADO AO PROJETO |
|---|---|---|---|---|---|---|
| <b>V8</b> | | M: 62913<br>P: -108979 | Corrente | 200 | Sul | 166+100 |

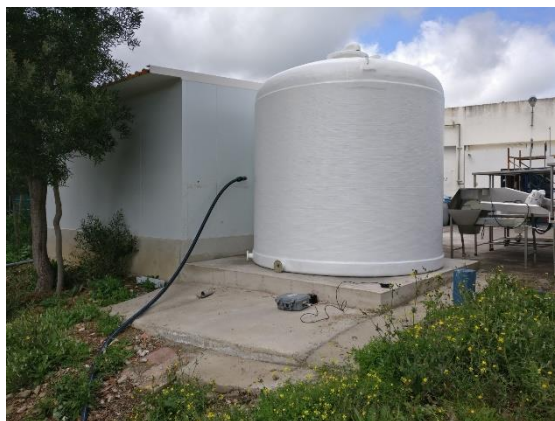
Local de medição V9

| LOCAL DE MEDIÇÃO | FREGUESIA/CONCELHO | COORDENADAS (ETRS89/ PT-TM06) | TIPO DE ESTRUTURA | DISTÂNCIA APROXIMADA AO PROJETO (M) | POSIÇÃO DO RECETOR RELATIVAMENTE AO PROJETO | PK ASSOCIADO AO PROJETO |
|---|---|---|---|---|---|---|
| <b>V9</b> | | M: 63189<br>P: -108550 | Corrente | 200 | Norte | 166+200/166+350 |
