# **RELATÓRIO DE MONITORIZAÇÃO DE RECURSOS HÍDRICOS SUBTERRÂNEOS**

## **5ª CAMPANHA DE MONITORIZAÇÃO**

**LINHA DE ÉVORA, EMPREITADA GERAL DE CONSTRUÇÃO CIVIL DO SUBTROÇO**

**ALANDROAL – LINHA DO LESTE**

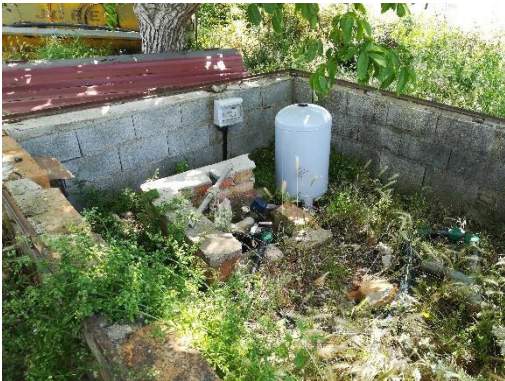
| <b>Programa de Monitorização:</b><br><b>Ponto:</b> 1 (Pipeira)<br><b>Descrição:</b> Zona agrícola.<br><b>Campanha:</b> 5ª Campanha de 2020 | <b>Coordenadas (GPS):</b><br><b>Latitude:</b> 38.689064°<br><b>Longitude:</b> -7.387072° |
| <b>Características Organoléticas:</b><br><b>Cor:</b> Sem cor<br><b>Cheiro:</b> Sem cheiro<br><b>Turvação:</b> Sem turvação | |
| <b>Observações:</b><br>Água para consumo humano. | |

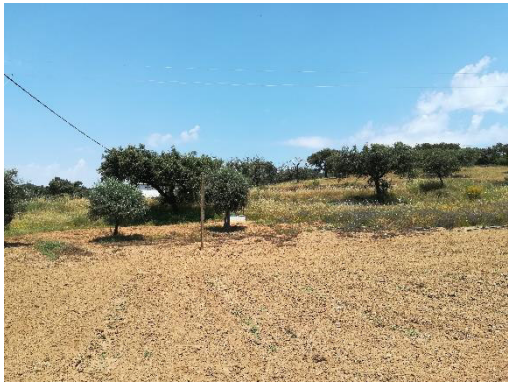
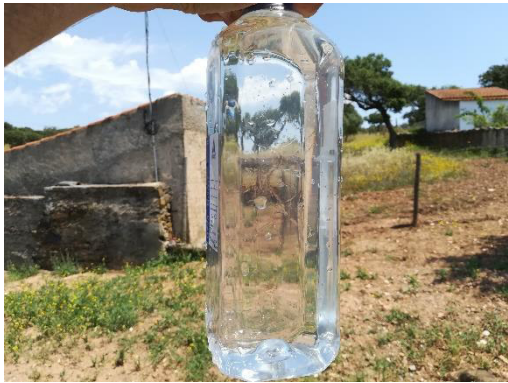
| <b>Programa de Monitorização:</b><br><b>Ponto:</b> 2 (Carrapatosa)<br><b>Descrição:</b> Zona agrícola.<br><b>Campanha:</b> 5ª Campanha de 2020 | <b>Coordenadas (GPS):</b><br><b>Latitude:</b> 38.695027°<br><b>Longitude:</b> -7.368088° |
| <b>Características Organoléticas:</b><br><b>Cor:</b> Sem cor<br><b>Cheiro:</b> Sem cheiro<br><b>Turvação:</b> Sem turvação | |

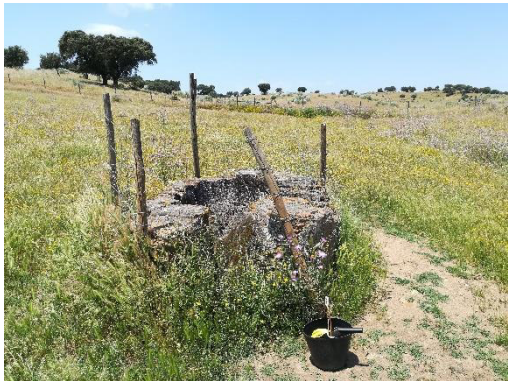
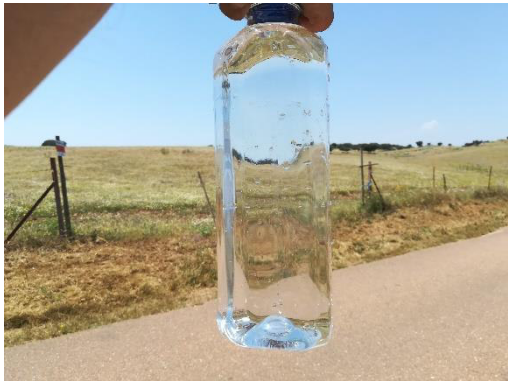
| <b>Programa de Monitorização:</b><br><b>Ponto:</b> 3 (Casalhais -Juromenha)<br><b>Descrição:</b> Zona agrícola.<br><b>Campanha:</b> 5ª Campanha de 2020 | <b>Coordenadas (GPS):</b><br><b>Latitude:</b> 38.738067°<br><b>Longitude:</b> -7.274826° |
| <b>Características Organoléticas:</b><br><b>Cor:</b> Sem cor<br><b>Cheiro:</b> Sem cheiro<br><b>Turvação:</b> Sem turvação | |

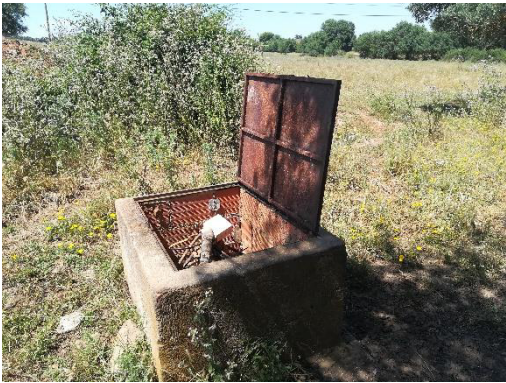
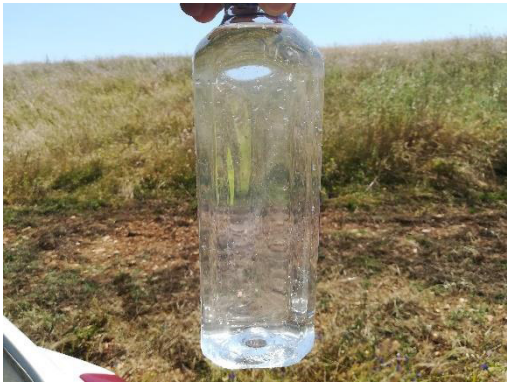
| <b>Programa de Monitorização:</b><br><b>Ponto:</b> 4 (Cascais - ALI3 (Juromenha))<br><b>Descrição:</b> Zona agrícola.<br><b>Campanha:</b> 5ª Campanha de 2020 | <b>Coordenadas (GPS):</b><br><b>Latitude:</b> 38.737285°<br><b>Longitude:</b> -7.269507° |
| <b>Características Organoléticas:</b><br><b>Cor:</b> Sem cor<br><b>Cheiro:</b> Sem cheiro<br><b>Turvação:</b> Sem turvação | |
| <b>Observações:</b><br>A água encontra-se tratada com hipoclorito de sódio 13%, em soluções de 3%. | |

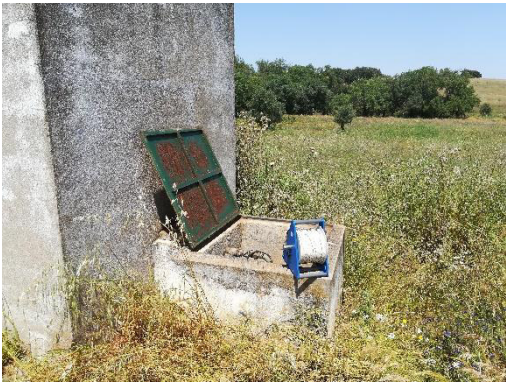
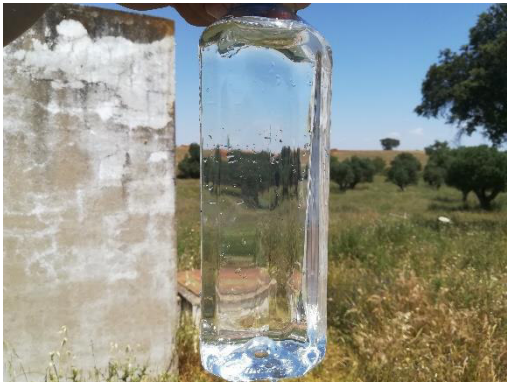
| <b>Programa de Monitorização:</b><br><b>Ponto:</b> 5 (Cascais – ALI1 (Juromenha))<br><b>Descrição:</b> Zona agrícola.<br><b>Campanha:</b> 5ª Campanha de 2020 | <b>Coordenadas (GPS):</b><br><b>Latitude:</b> 38.737285°<br><b>Longitude:</b> -7.269507° |
| <b>Características Organoléticas:</b><br><b>Cor:</b> Sem cor<br><b>Cheiro:</b> Sem cheiro<br><b>Turvação:</b> Sem turvação | |
| <b>Observações:</b><br>A água encontra-se tratada com hipoclorito de sódio 13%, em soluções de 3%. | |

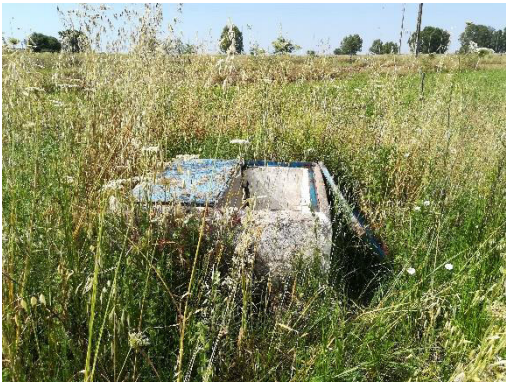
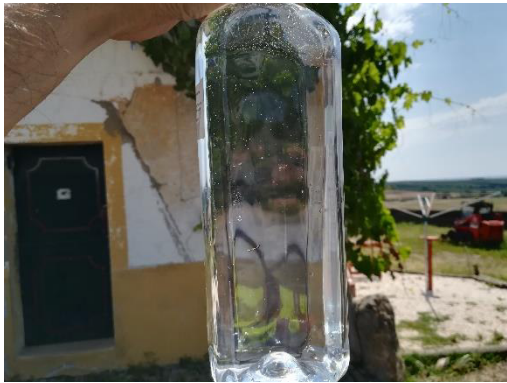
| <b>Programa de Monitorização:</b><br><b>Ponto:</b> 6 (CM Elvas- Caia)<br><b>Descrição:</b> Zona agrícola.<br><b>Campanha:</b> 5ª Campanha de 2020 | <b>Coordenadas (GPS):</b><br><b>Latitude:</b> 38.885536°<br><b>Longitude:</b> -7.053726° |
| <b>Características Organoléticas:</b><br><b>Cor:</b> Sem cor<br><b>Cheiro:</b> Sem cheiro<br><b>Turvação:</b> Sem turvação | |

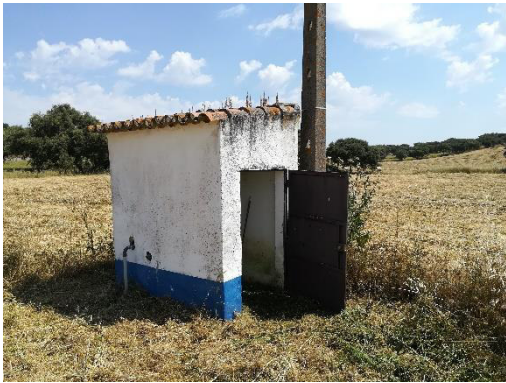
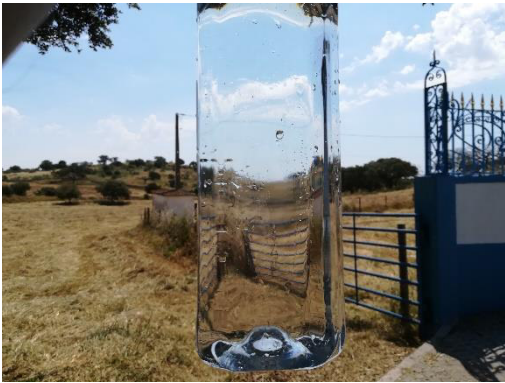
| <b>Programa de Monitorização:</b><br><br><b>Ponto:</b> 7 (Pero Galego)<br><b>Descrição:</b> Zona agrícola.<br><b>Campanha:</b> 5ª Campanha de 2020 | <b>Coordenadas (GPS):</b><br><br><b>Latitude:</b> 38.795801°<br><b>Longitude:</b> -7.205593° |
| <b>Características Organoléticas:</b><br><br><b>Cor:</b> Sem cor<br><b>Cheiro:</b> Sem cheiro<br><b>Turvação:</b> Sem turvação | |

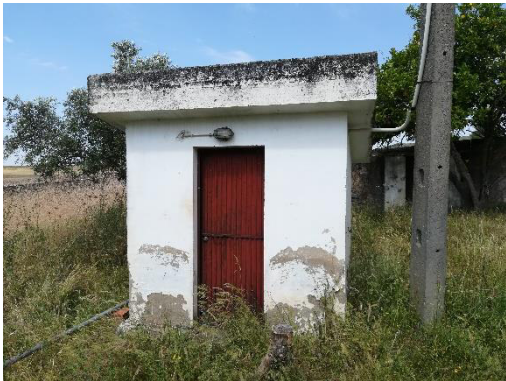
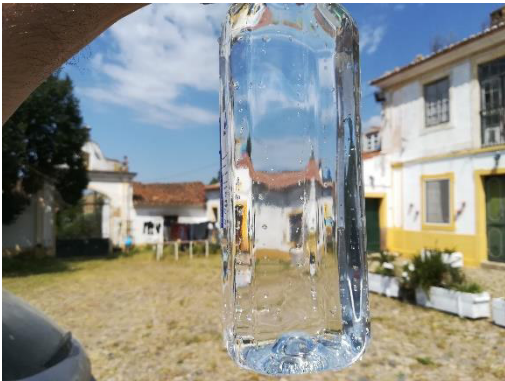
| <b>Programa de Monitorização:</b><br><br><b>Ponto:</b> 8 (Monte do Falcato)<br><b>Descrição:</b> Habitacional<br><b>Campanha:</b> 5ª Campanha de 2020 | <b>Coordenadas (GPS):</b><br><br><b>Latitude:</b> 38.834566°<br><b>Longitude:</b> -7.161050° |
| <b>Características Organoléticas:</b><br><br><b>Cor:</b> Sem cor<br><b>Cheiro:</b> Sem cheiro<br><b>Turvação:</b> Sem turvação | |
