# **RELATÓRIO DE MONITORIZAÇÃO DE RECURSOS HÍDRICOS SUBTERRÂNEOS**

## **6ª CAMPANHA DE MONITORIZAÇÃO**

**LINHA DE ÉVORA, EMPREITADA GERAL DE CONSTRUÇÃO CIVIL DO SUBTROÇO  
ALANDROAL – LINHA DO LESTE**

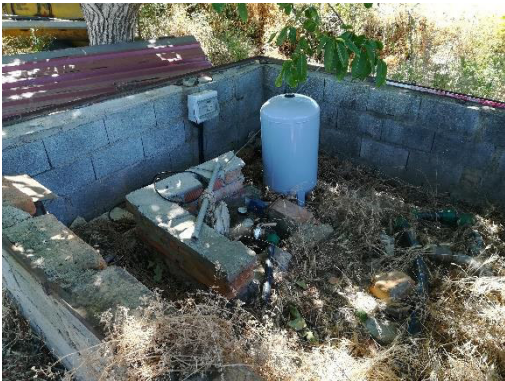
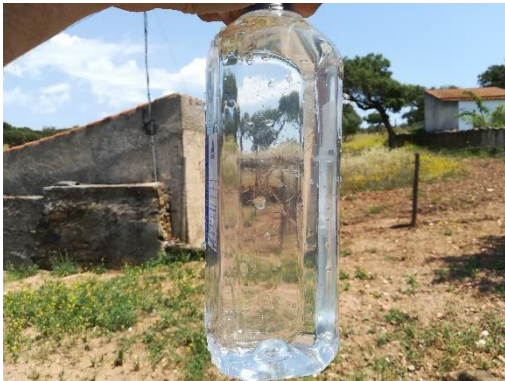
| <b>Características Organoléticas:</b><br><b>Cor:</b> Sem cor<br><b>Cheiro:</b> Sem cheiro<br><b>Turvação:</b> Sem turvação | |
| <b>Observações:</b><br>Água para consumo humano. | |

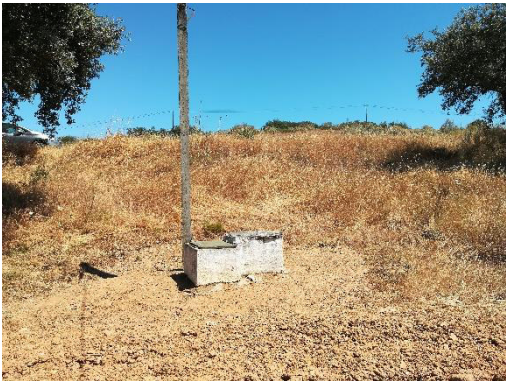
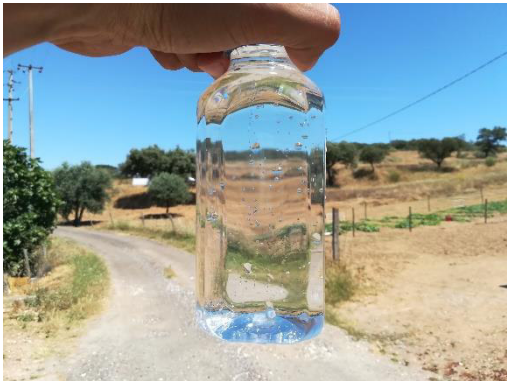
| <b>Características Organoléticas:</b><br><b>Cor:</b> Sem cor<br><b>Cheiro:</b> Sem cheiro<br><b>Turvação:</b> Sem turvação | |
| <b>Observações:</b><br>--- | |

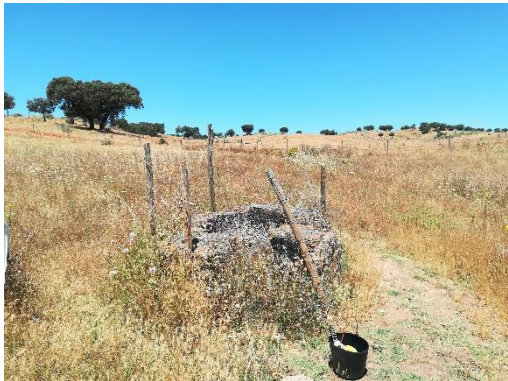
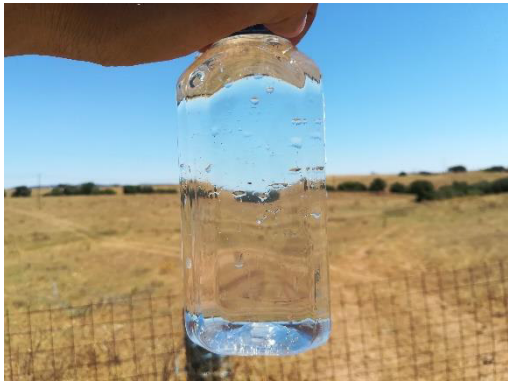
| <b>Características Organoléticas:</b><br><b>Cor:</b> Sem cor<br><b>Cheiro:</b> Sem cheiro<br><b>Turvação:</b> Sem turvação | |
| <b>Observações:</b><br>--- | |

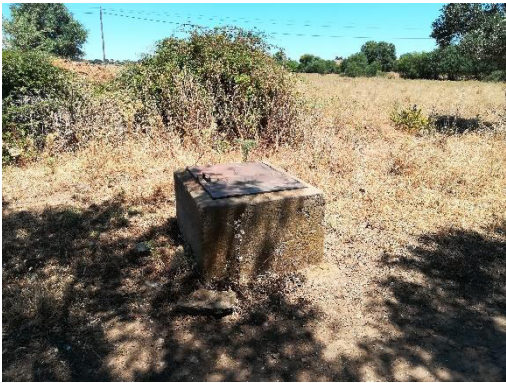
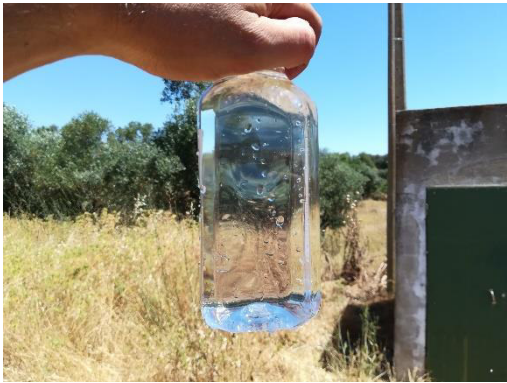
| <b>Características Organoléticas:</b><br><b>Cor:</b> Sem cor<br><b>Cheiro:</b> Sem cheiro<br><b>Turvação:</b> Sem turvação | |
| <b>Observações:</b><br>A água encontra-se tratada com hipoclorito de sódio 13%, em soluções de 3%. | |

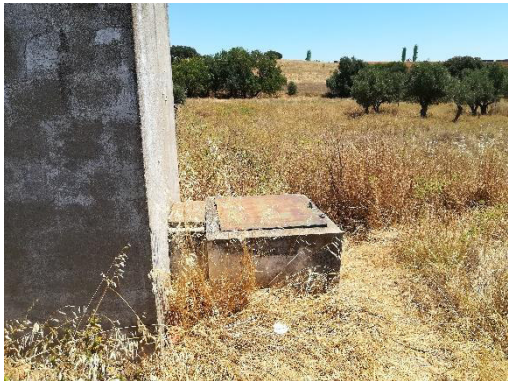
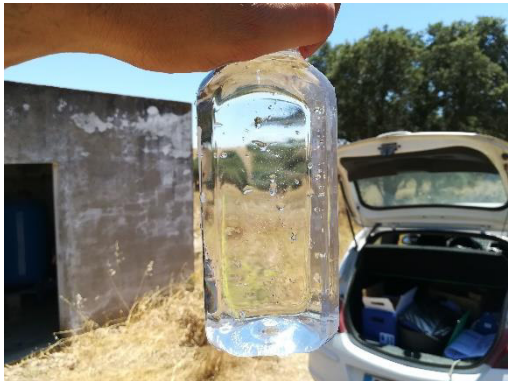
| <b>Características Organoléticas:</b><br><b>Cor:</b> Sem cor<br><b>Cheiro:</b> Sem cheiro<br><b>Turvação:</b> Sem turvação | |
| <b>Observações:</b><br>A água encontra-se tratada com hipoclorito de sódio 13%, em soluções de 3%. | |

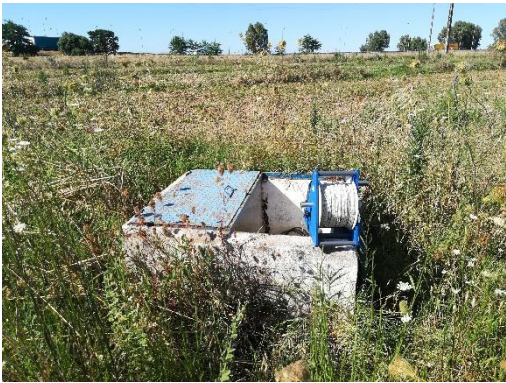
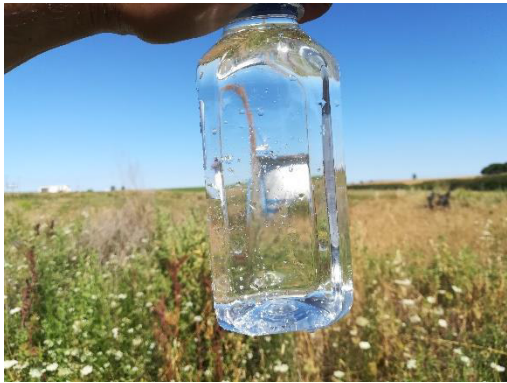
| <b>Características Organoléticas:</b><br><br><b>Cor:</b> Sem cor<br><b>Cheiro:</b> Sem cheiro<br><b>Turvação:</b> Sem turvação | |
| <b>Observações:</b><br>Sem observações. | |

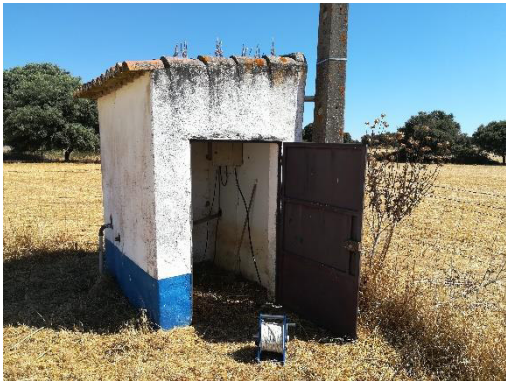
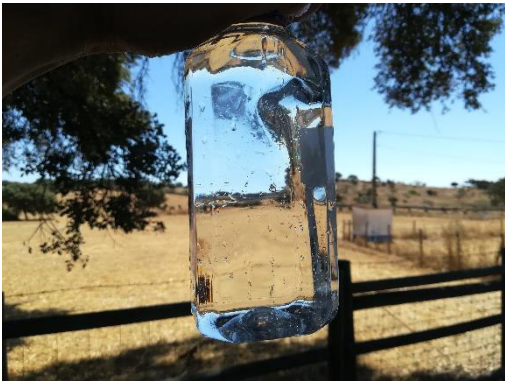
| <b>Características Organoléticas:</b><br><br><b>Cor:</b> Sem cor<br><b>Cheiro:</b> Sem cheiro<br><b>Turvação:</b> Sem turvação | |
| <b>Observações:</b><br>--- | |

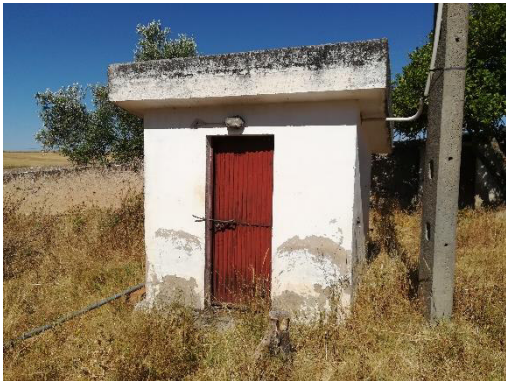
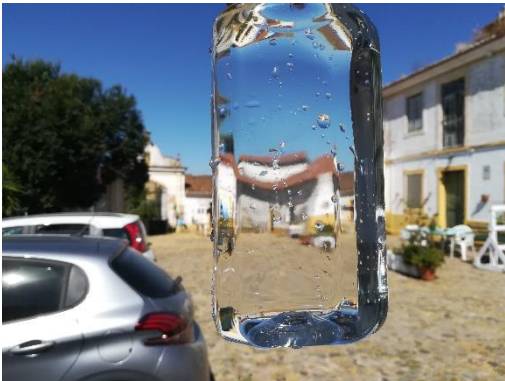
| <b>Características Organoléticas:</b><br><br><b>Cor:</b> Sem cor<br><b>Cheiro:</b> Sem cheiro<br><b>Turvação:</b> Sem turvação | |
