Ampliação da Pedreira Cabeço da Raposa e Anexos

Fase de Exploração

Relatório de Auditoria de Pós-Avaliação

Maio 2022

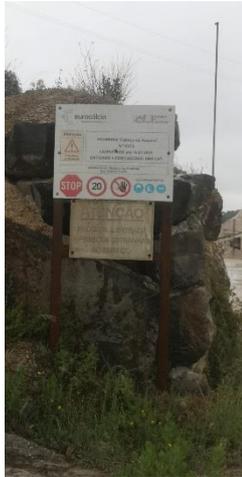
Foto 2 – Sinalética à entrada da exploração

| 12.23.2 Descrição do modo como foi dado cumprimento: A circulação de veículos está limitada a uma velocidade de 20 km/h (Foto 2). |

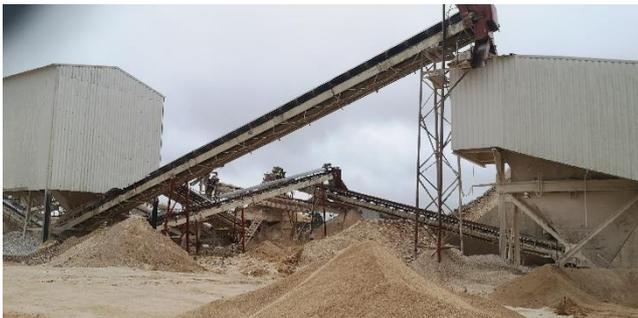
Foto 6 – Zona da fábrica

| <p>12.42.1 Descrição do modo como foi dado cumprimento: Foi possível constatar a existência de equipamentos dotados de soluções de redução dos níveis de despoeiramento, nomeadamente:</p> <ul style="list-style-type: none"> - sistemas de despoeiramento; - redução da altura da queda de material na alimentação e na descarga; - descarga de materiais no centro da tela; - humedecimento dos materiais no interior do circuito de britagem; - manutenção preventiva dos sistemas de despoeiramento da instalação, assegurando um funcionamento eficaz; - cobertura dos tapetes de materiais (Foto 6, Foto 7, Foto 8). |

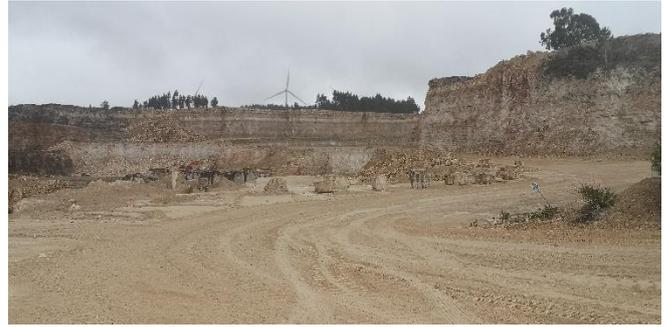
Foto 9 – Acesso à zona de exploração

12.10.2 **Descrição do modo como foi dado cumprimento:** A zona de acesso à exploração encontra-se delimitada com blocos (Foto 9). Contudo, a zona envolvente não se encontra delimitada, devendo esta situação ser corrigida.

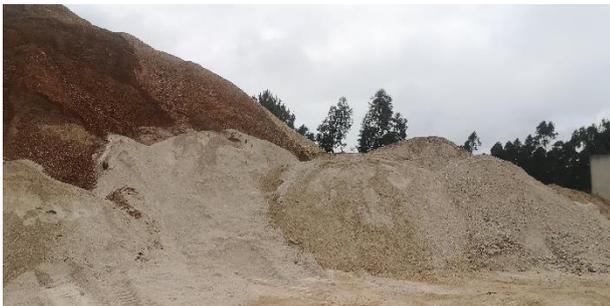
Foto 12 – Zona de stock de materiais

| 12.12.2 Descrição do modo como foi dado cumprimento: A deposição de stocks de materiais tem sido efetuada nos locais assinalados na planta constante do Anexo B apresentada no Aditamento ao EIA (Foto 12 e Foto 13). |

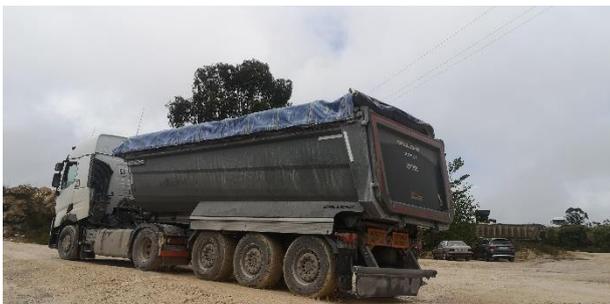
Foto 14 – Transporte de materiais

| <p>12.43.1 Descrição do modo como foi dado cumprimento: Verificou-se a cobertura da carga nos camiões de transporte de material inerte (Foto 14).</p> |

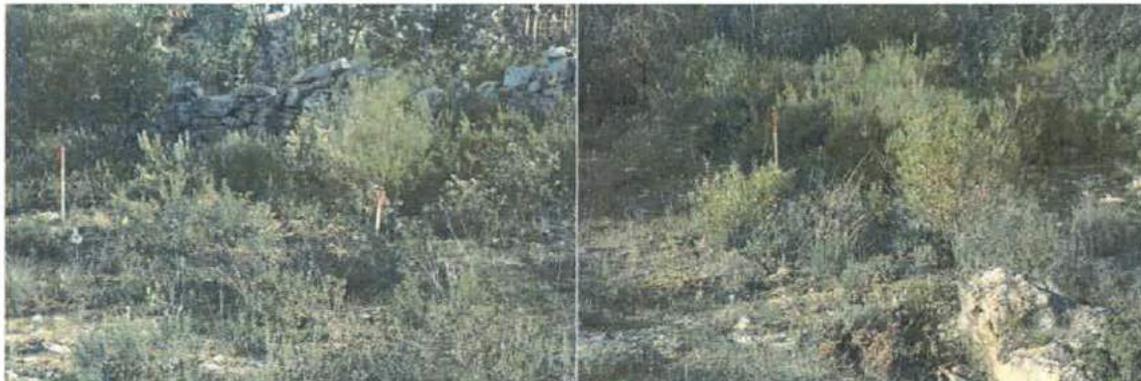
Fotografia 3.1 – Delimitação das zonas com espécies alvo.

Numa primeira fase foi então percorrida a área de ampliação da pedreira de forma a identificar as espécies de orquídeas presentes. As áreas com presença de espécies alvo sinalizadas com estacas, tendo sido escolhidas como áreas de colheita (Fotografia 3.1). É de referir que para a translocação das espécies alvo foi necessário efetuar um pedido de licença para colheita ou

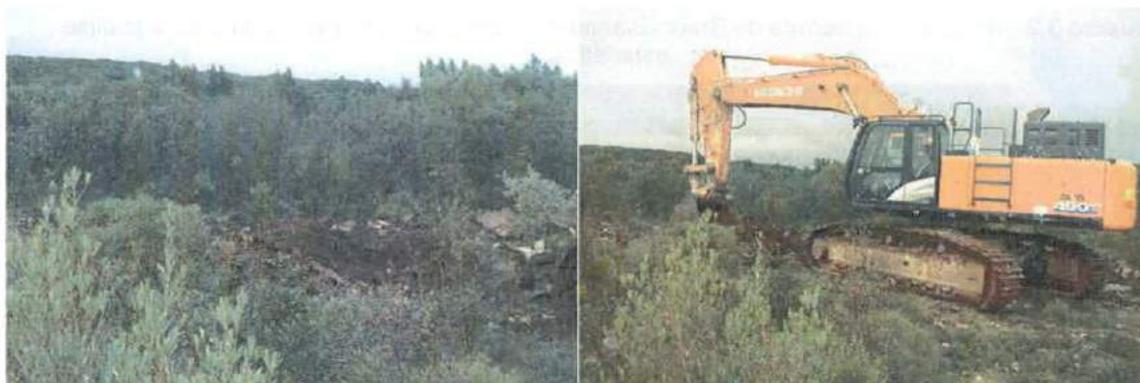
Fotografia 3.2 – Áreas de recolha de terra e extração das lajes com maquinaria.

Posteriormente, com o auxílio de sachas e colheres foi recolhida a terra entre a rocha nos locais onde foram identificadas as espécies, a terra foi colocada na mesma posição num carrinho de mão. As lajes à superfície que tenham terra em reentrâncias foram, depois de finalizado o primeiro processo (manual) levantadas com retroescavadora ou máquina similar (Fotografia 3.2) e levadas para a área de receção.

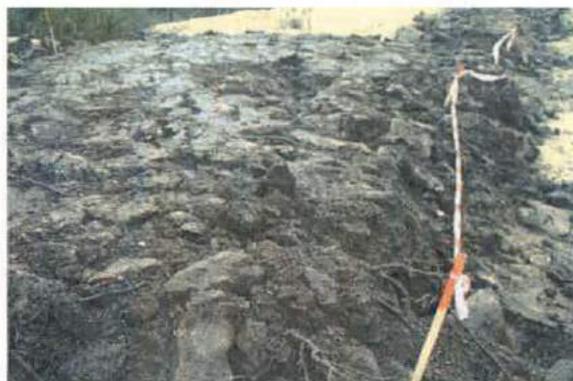
Fotografia 3.3 – Delimitação da zona recetora.

A área recetora dos indivíduos recolhidos foi delimitada, em local fora da influência da pedreira, com estacas de madeira e/ou fita sinalizadora (Fotografia 3.3). A área foi previamente escarificada.
