Plano de Gestão de Espécies Invasoras (PGEEI)

Revisão 02 – Dezembro de 2022

**Linha Caniçada Fafe 2, a 150 kV (LCD:FAF 2)
Processo AIA n.º 3246
Processo de Pós-AIA n.º 747**

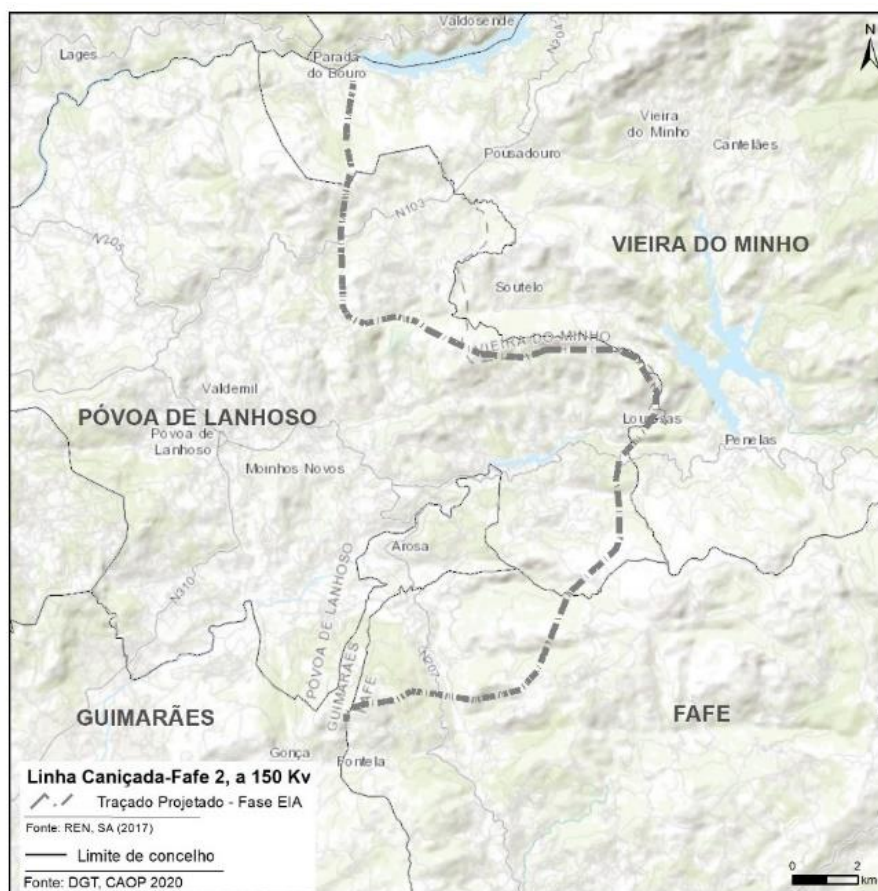
Figura 2.1 – Traçado proposto em fase de EIA

(DIA), através do ofício (S006153-201902-DAIA.DAP/DAIA.DAPP.00292.2018). Na Figura seguinte apresenta-se o traçado caracterizado e avaliado no âmbito do EIA.

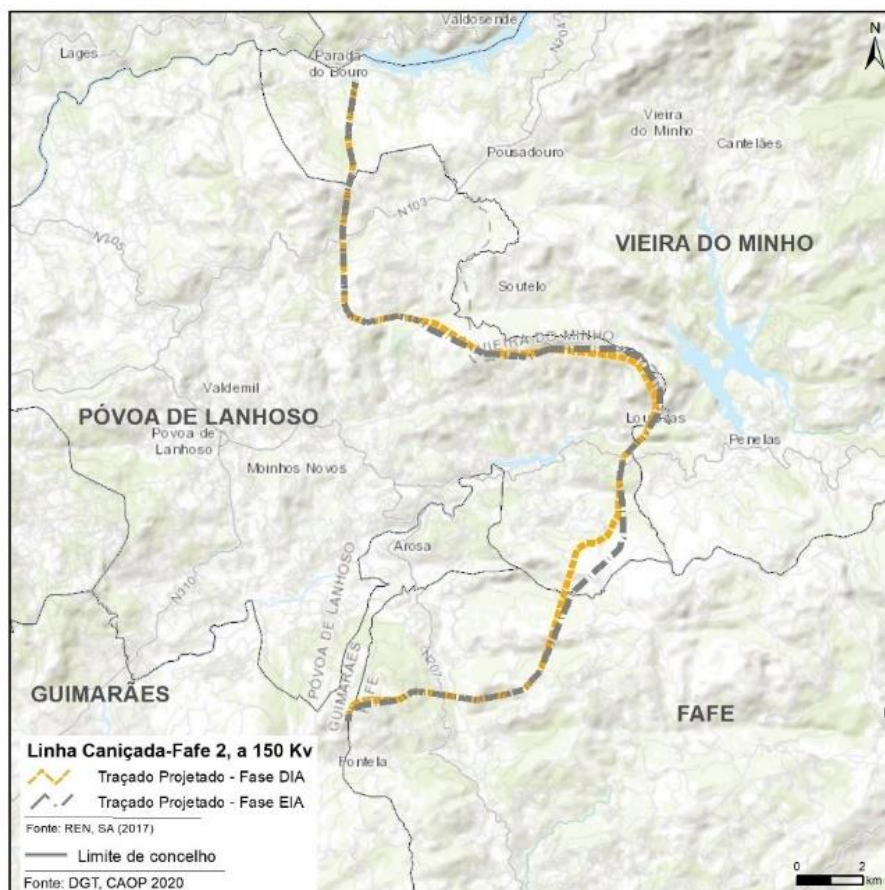
Figura 2.2– Traçado proposto em fase de DIA

Deste modo, entre 2019/2020, a REN, S.A procedeu à alteração do traçado da Linha em análise, de forma a dar resposta às condicionantes identificadas na DIA (traçado DIA), onde foram caracterizados e avaliados os impactes ambientais nas vertentes consideradas mais relevantes para a nova localização dos apoios solicitados. Para tal, foi submetido à APA, um documento designado de “Elementos a Apresentar Previamente ao Licenciamento”, onde se apresentou o novo traçado dando resposta e justificação das alterações preconizadas no traçado face ao traçado desenvolvido em fase de EIA.

Na Figura seguinte, apresenta-se o traçado alterado no âmbito das condicionantes identificadas na DIA.
