# RECAPE da Linha Tunes Norte - Tavira a 400 kV

## Ficha de Sítio

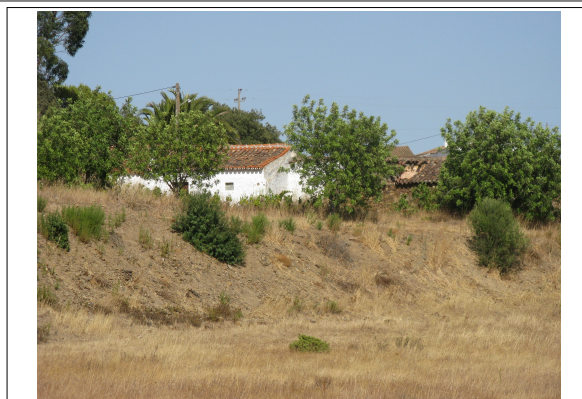
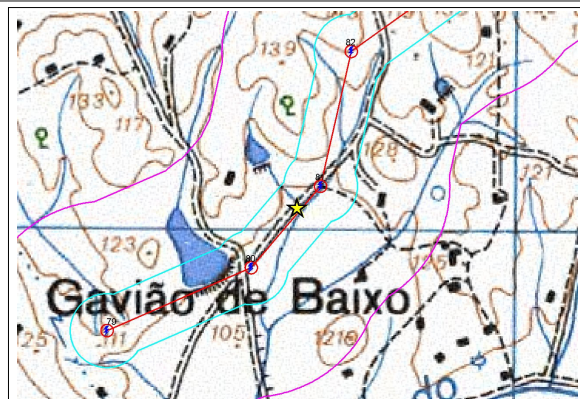
| Coberto Vegetal | Mato rasteiro | Uso do solo | Agrícola | Conservação | Mau | |
| Descrição | A localização da coordenada aponta para uma zona de vale com pasto que coincide com o AP 80. O local para esta localização corresponde a uma planície sem ocorrências. A foto do EIA não se assemelha com nada do que está actualmente na envolvente. Esta foto foi utilizada igualmente na descrição de outros sítios como o L5(?). O mais parecido que identificamos no terreno com a descrição do EIA poderão ser as casas da aldeia do Gavião. Junto ao AP 81, existe um aglomerado habitacional composto por uma casa de habitação e um anexo adossado em alvenaria de xisto que se encontra em ruína. Apesar de não termos encontrado o poço ou nora que surge referido na descrição do EIA é o sítio que mais se assemelha com a descrição e mais perto do AP 81. | | | | | |

Não se propõem medidas de minimização

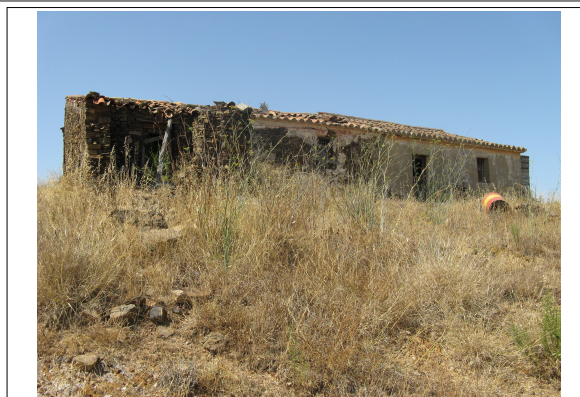
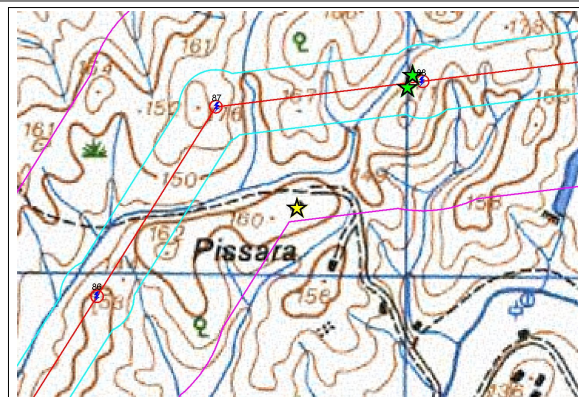
| Coberto Vegetal | Mato | Uso do solo | Baldio | Conservação | Em Perigo |
| Descrição | A coordenada apresentada pelo EIA registava erro de cerca de 80m. À descrição existente: «Pequeno núcleo habitacional tipo monte, composto por casa de habitação de planta rectangular, construída em alvenaria de xisto, já sem cobertura e respectivos anexos agrícolas. O conjunto encontra-se em ruínas» deverá acrescentar-se que apenas parte do edifício (anexo) se encontra em ruínas. | | | | |

Sinalização e Conservação caso qualquer frente de obra se encontre a menos de 50m. Registo, em caso de necessidade de destruição.

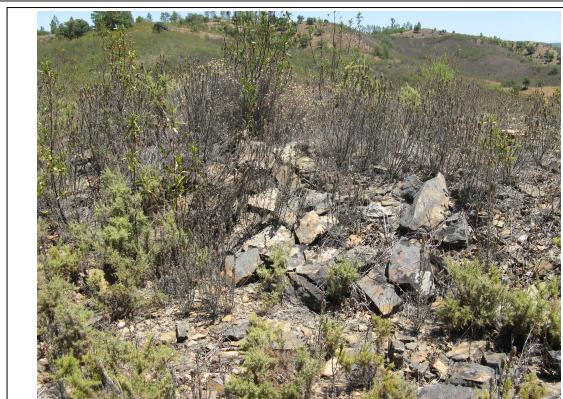
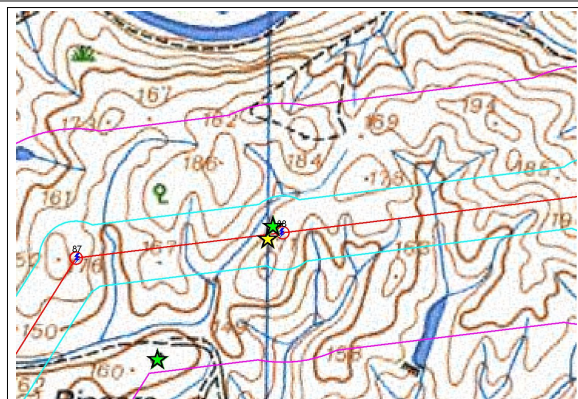
| Descrição | Montículo de pedras de xisto de pequeno e médio porte e algum quartzo com 6m de diâmetro, que se encontra desgastado lateralmente no sentido da lava. Poderá, eventualmente, corresponder a um pequeno <i>tumulus</i> (?). Localiza-se no topo de pequena cumeada, junto a pequena portela de acesso do vale para o rio. Junto ao apoio 88 e na linha natural de acesso a este. Correlaciona-se com a ocorrência 4. | | | | |

| Posição relativamente à infraestrutura impactante | A cerca de 15 m do Apoio 88 |

Fase **Construção** Natureza **Negativo** Duração **Permanente**  
 Magnitude **Média** Tipo **Directo** Probabilidade **Provável**

Registo / Sinalização / Conservação.  
Sondagem arqueológica em caso de necessidade de destruição

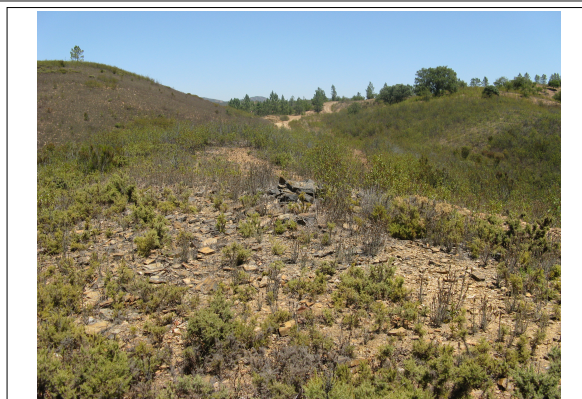
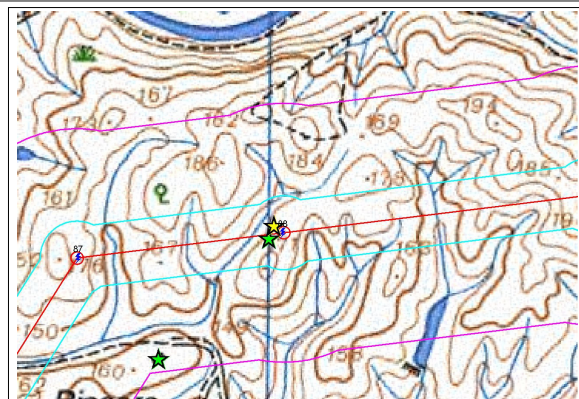
| Descrição | Montículo de pedras de xisto de pequeno e médio porte e algum quartzo com 6m de diâmetro, que se encontra desgastado lateralmente no sentido da lavra (40cm de altura do amontoado). Poderá ser um pequeno <i>tumulus</i> (?). Alguns blocos de xisto estão compactados com terra. Nota-se ainda a presença de algumas pedras em cutelo quase totalmente enterradas (afloramento ?). Localiza-se no topo de pequena de cumeada, junto a pequena portela de acesso do vale para o rio. Junto ao apoio 88 e na linha natural de acesso a este. Correlaciona-se com a ocorrência 3. | | | | |

| Posição relativamente à infraestrutura impactante | A cerca de 5 m do Apoio 88 |

Fase **Construção** Natureza **Negativo** Duração **Permanente**  
 Magnitude **Média** Tipo **Directo** Probabilidade **Provável**

Registo / Sinalização / Conservação.  
Sondagem arqueológica em caso de necessidade de destruição

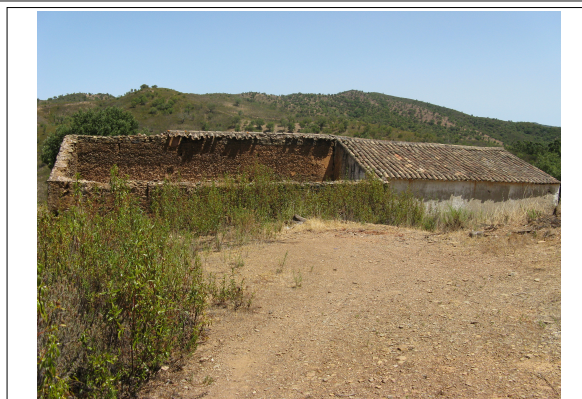
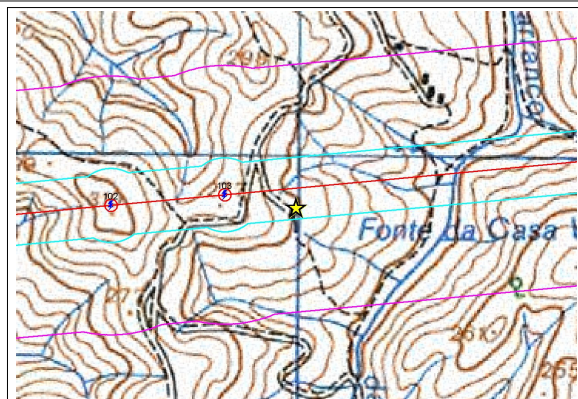
| Coberto Vegetal | Mato rasteiro | Uso do solo | Baldio | Conservação | Bom |
| Descrição | A descrição do EIA caracteriza o sítio em 2006 como «Pequeno núcleo habitacional tipo monte, composto por casa de habitação de planta rectangular com dois corpos. Construída em alvenaria de xisto, possui telhado de duas águas e cobertura de telha portuguesa. Actualmente os anexos agrícolas encontram-se em ruína não possuindo já cobertura. O conjunto integra ainda uma fonte» A realidade registada actualmente indicia que a casa de habitação parece agora ser utilizada como anexo agrícola, estando agora em boas condições - com porta metálica trancada e com gradeamento nas janelas. O anexo rústico que se adossa àquela estrutura é que está em ruínas. Composto por alvenaria de xisto, apresenta uma empena divisória interior (pelo vértice da cobertura) em taipa. A caracterização da estrutura como fonte pode suscitar diversas interpretações. | | | | |

Sinalização e Conservação caso qualquer frente de obra se encontre a menos de 50m. Registo, em caso de necessidade de destruição.

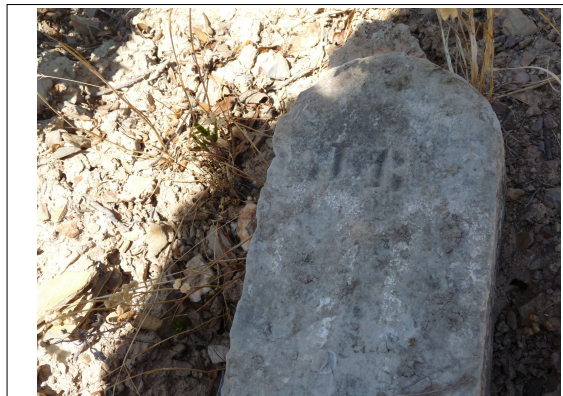
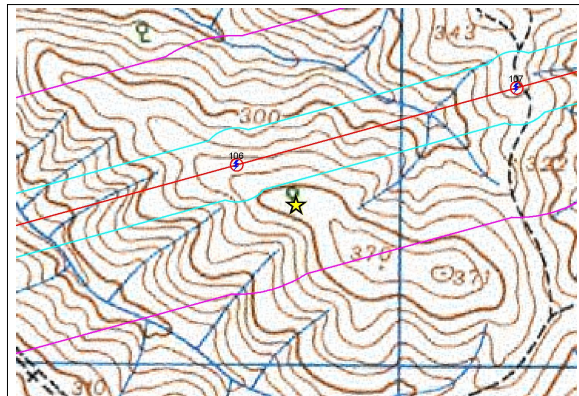
| Coberto Vegetal | Mato rasteiro | Uso do solo | Florestal | Conservação | Bom |
| Descrição | Marco de propriedade paralelepípedo executado em calcário com as seguintes dimensões: largura comprimento espessura<br>No topo frontal apresenta a inscrição JB. | | | | |

Sinalização / Conservação *in situ*, caso qualquer frente de obra se situe a menos de 50 m

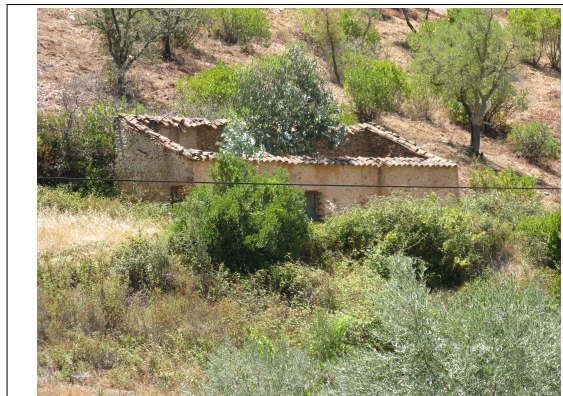
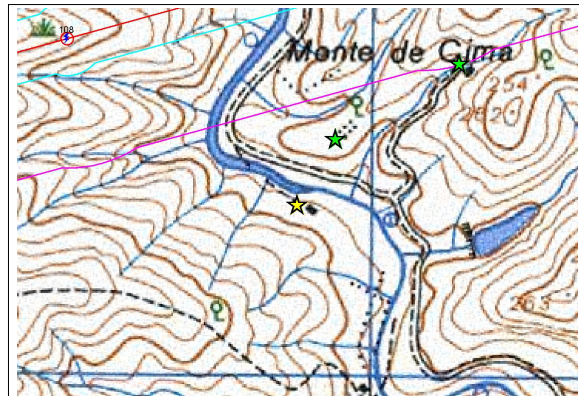
| Coberto Vegetal | Mato | Uso do solo | Baldio | Conservação | Mau | |
| Descrição | O EIA de 2006 descreve o sítio como «Conjunto formado por casa de habitação de um só andar com planta rectangular, construído em alvenaria de xisto, poço circular construído no mesmo material e muros de delimitação de campos agrícolas na margem do Barranco da Soalheira». O mesmo local registou coordenadas diferentes agora apresentadas, estando inclusive fora da AII. De referir que a cobertura do telhado ruíu. | | | | | |

| Acção que induz impacto<br>Abertura de caboucos e implantação dos apoios.<br><br>Eventual abertura/alargamento de acessos, movimento de terras, deslocamento de maquinaria pesada, implantação estaleiros, etc. | Medidas<br>Não se propõem medidas de minimização<br><br>Sinalização e Conservação caso qualquer frente de obra se encontre a menos de 50m. Registo, em caso de necessidade de destruição. |

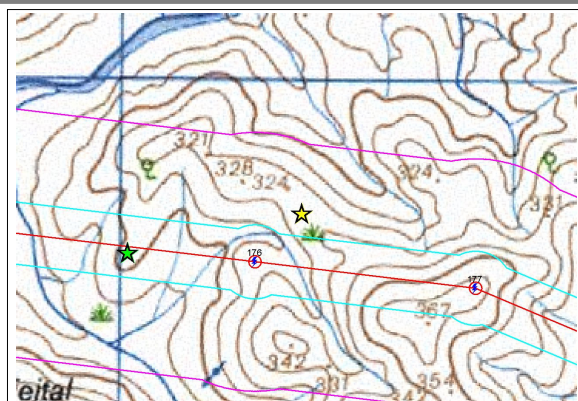
| N.º | 26 | Topónimo (origem) | Barranco do Malhão 2 | | CMP | 581 |
| Categoria | Arqueológico (?) | | Tipologia | Mamoia (?) | Foto | S/F |
| Descrição | <p>Conjunto de blocos pétreos de grande dimensão. Com volume e concentração discordantes em relação ao resultante extracto geológico. <i>Tumulus</i> (?)</p> | | | | | |

| Posição relativamente à infraestrutura impactante | A cerca de 100 m do Apoio 176 |

Registo / Sinalização / Conservação

Afastamento de todas as infra-estruturas para uma distância não inferior a 50 m

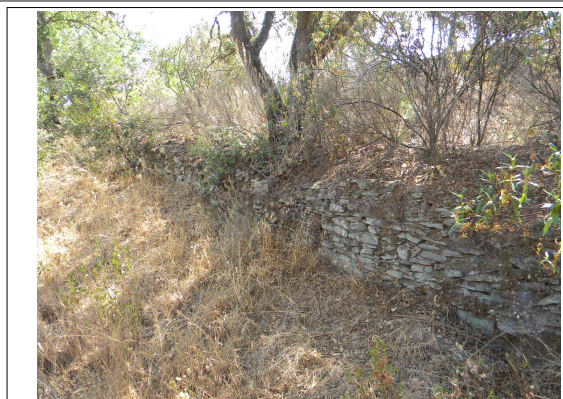
| N.º | 27 | Topónimo (origem) | Barranco do Vale Formoso | | CMP | 581 | |
| Categoria | Etnográfico | Agrícola | Tipologia | cerca e poço | | Foto | 25 |
| Coberto Vegetal | Montado | Uso do solo | | | Conservação | Em Perigo | |
| Descrição | Cerca e poço edificados em xisto e pedra seca | | | | | | |

| Posição relativamente à infraestrutura impactante | A cerca de 85 m do Apoio 178 |

Sinalização e Conservação.

Registo, em caso de necessidade de destruição.

Sinalização e Conservação caso qualquer frente de obra se encontre a menos de 50m. Registo, em caso de necessidade de destruição.

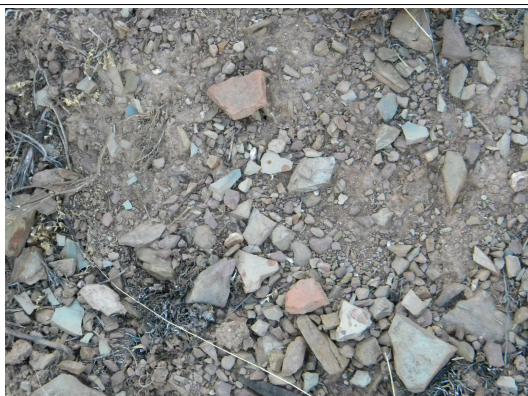
| N.º | 28 | Topónimo (origem) | Barranco da Corte | | CMP | 581 |
| Categoria | Arqueológico | | Tipologia | Vestígios Diversos | Foto | 26 |
| Descrição | Fragmentos de cerâmica comum sem forma e decoração | | | | | |

| Posição relativamente à infraestrutura impactante | A cerca de 225 m do Apoio 181 |

Decapagens mecânicas de 30 em 30 cm caso qualquer frente de obra que implique revolvimento de solo, se localize a menos de 50 m
