RELATÓRIO DE CONFORMIDADE AMBIENTAL DO PROJECTO DE EXECUÇÃO – RECAPE

IC1 – Viana do Castelo/ Caminha – Ligação a Caminha

Anexo V – Componente Biológica

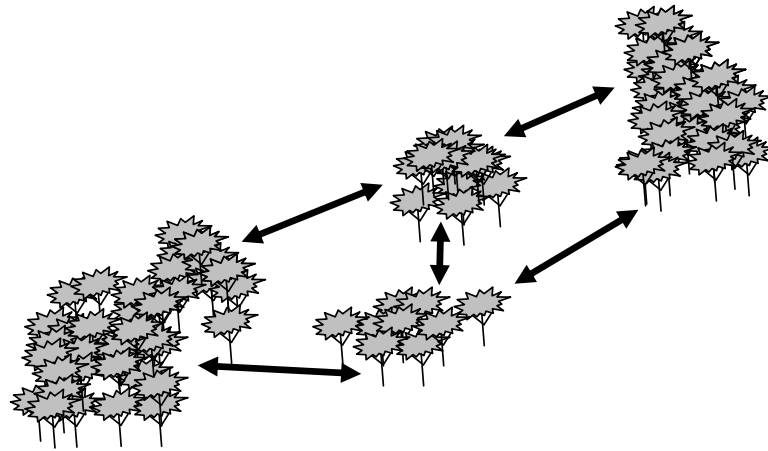
Figura 2 – Stepping stones

As figuras anteriores representam, de forma esquemática, três exemplos de corredores ecológicos: um curso de água, manchas florestais grandes ligadas por manchas de menores dimensões (*stepping stones*) e zonas agrícolas com divisórias adequadas. Este tipo de estruturas ecológicas são muito importantes para a fauna, possibilitando rotas de migração e dispersão de indivíduos, contribuindo de forma decisiva para manutenção das ligações genéticas de grupos distintos, reforçando o *pool* genético global das espécies.

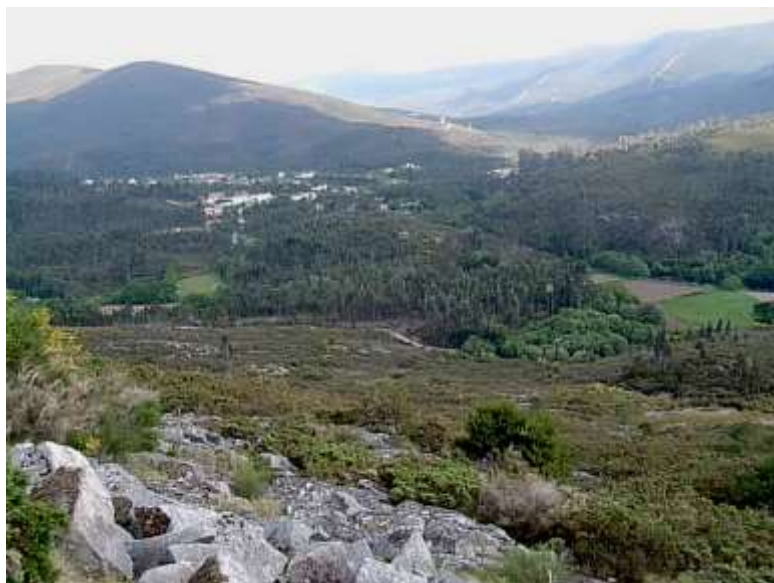
Fotografia 1 – Encosta da Serra de Góis – vista para o vale do rio Coura

As restantes zonas da área de implementação do projecto são constituídas por matos secos dominados por tojo (*Ulex* sp.), com eucaliptos dispersos e algumas zonas de floresta mista de pinheiro-bravo e eucalipto. Estes factos implicam um potencial faunístico pouco significativo, dado não se verificarem condições adequadas à manutenção de espécies de vertebrados terrestres com algum interesse conservacionista (ou mesmo de maiores dimensões como o Javali) condições estas que se verificam na zona em que estuda a possibilidade de construção de uma passagem superior para a fauna: matos secos dominados por tojo, com eucaliptos e pinheiros-bravos dispersos (fotografias seguintes).

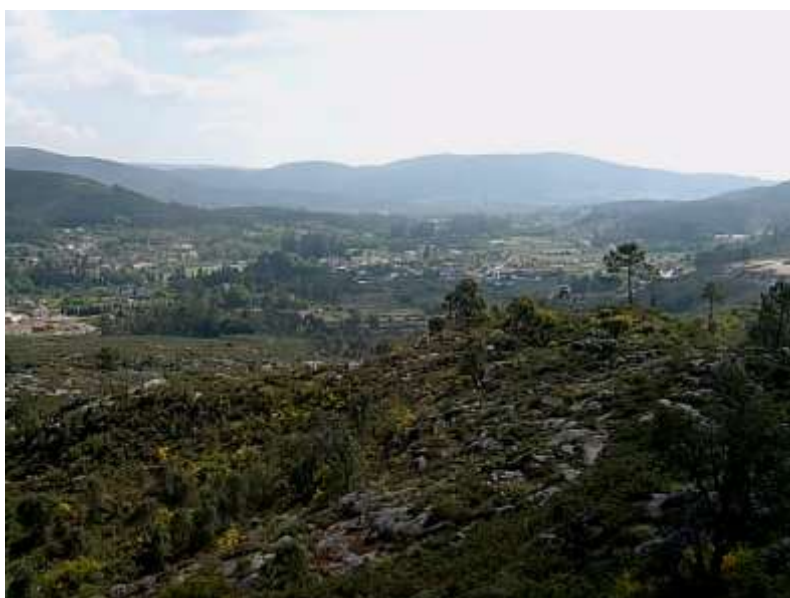
Fotografia 2 – Encosta da Serra de Góis – vista para a zona de Vilar de Mouros
