# ***RELATÓRIO DE CONFORMIDADE AMBIENTAL DO PROJECTO DE EXECUÇÃO***

## **A28/IC1 – Viana do Castelo/Caminha - Ligação a Caminha**

### **Anexo VI - Património**

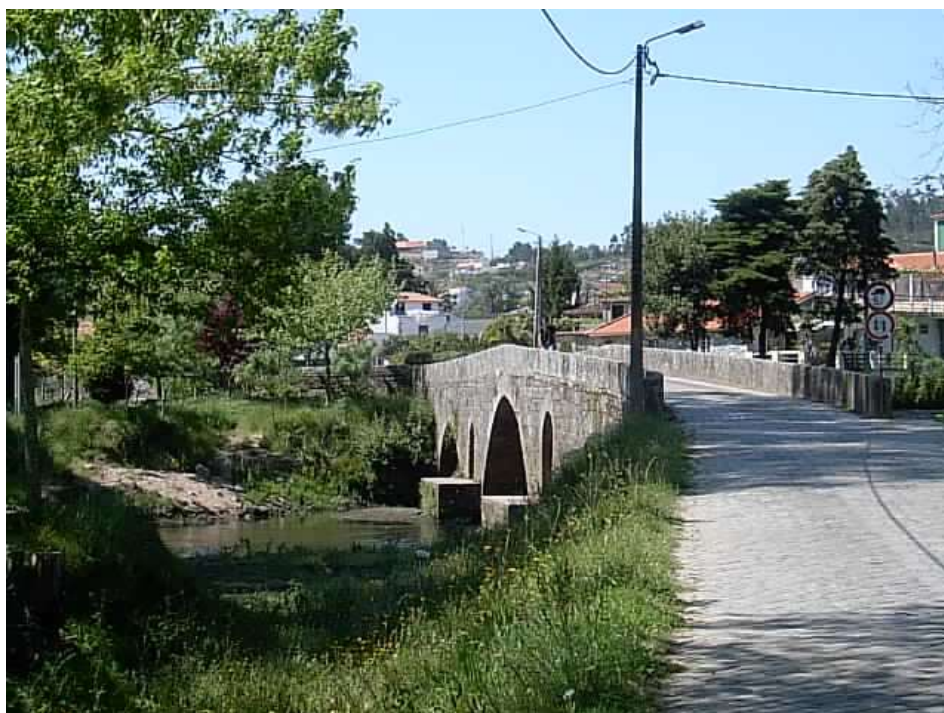
Fotografia 1 – Ponte de Vilar de Mouros (sítio n.º 1).

| <b>Descrição:</b><br>Ponte românica construída no séc. XIV. Possui estrutura em cavalete, está apoiada em 3 arcos (o arco do meio é de maiores dimensões) e apresenta, nas extremidades, dois olhais. Tem guardas. Está classificada como Monumento Nacional (Decreto de 16-6-1910). | | | | | | |
| <b>Protecção:</b><br>MN | <b>Valor Patrimonial:</b><br>5 - Elevado | | <b>Ameaças:</b><br>Circulação automóvel<br>Erosão fluvial | | <b>Estado de Conservação:</b><br>Bom | <b>Uso do Solo:</b><br>Urbano |

- "Propor medidas para que os trabalhos a realizar sobre o Rio Coura, a montante da Ponte de Vilar de Mouros, não induzam a alterações do seu caudal normal a fim de se evitarem danos estruturais na ponte românica sobre o Rio Coura."

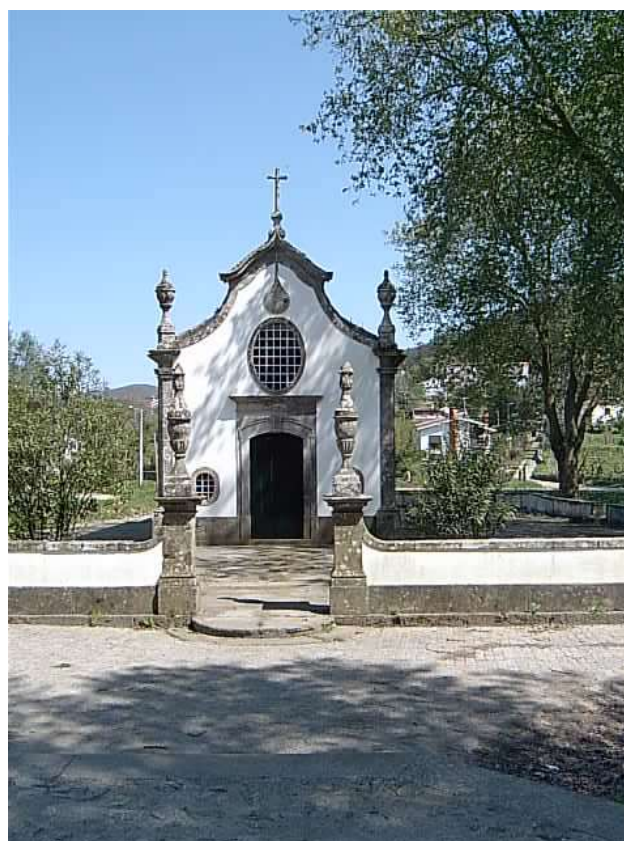
Fotografia 2 – Capela de Santo Amaro (sítio n.º 2).

| <b>Descrição:</b><br><p>Capela dedicada a Santo Amaro, situada no lugar do Casal, junto à ponte medieval de Vilar de Mouros; parece ter sido objecto de obras no ano de 1764. No século XIX foi novamente reformada, conforme se pode ler numa cartela colocada no frontispício do templo (REFORMADA MDCCCLXIX). É um edifício formado por dois corpos rectangulares (nave de 12x6m e capela-mor de 6x5m) unidos por um arco-cruzeiro simples de secção quadrada. Na fachada principal apresenta uma porta rectangular com o lintel levemente arqueado, envolvido numa moldura em forma de cornija. A meio rasga-se o óculo oval. O remate é em forma de cortina capeada. No vértice, como na empena da cabeceira, erguem-se cruzeiros simples sobre plintos setecentistas. Nos ângulos do edifício estão colocadas urnas com esferas ovalóides. No interior destaca-se o retábulo-mor, neoclássico, com a imagem da Senhora da Penélope, da Senhora de Fátima e de um diácono. No topo da nave há dois altares, de estuque e madeira, com as imagens de S. Bento e de Santo Amaro. O púlpito de pedra é oriundo da extinta capela de S. Caetano. Do lado sul do edifício encontra-se um cruzeiro neoclássico suportado por triplo degrau.</p> | | | | |
| <b>Protecção:</b><br>Não tem | <b>Valor Patrimonial:</b><br>4 – Médio/Elevado | <b>Ameaças:</b><br>Não tem | <b>Estado de Conservação:</b><br>Bom | <b>Uso do Solo:</b><br>Urbano |

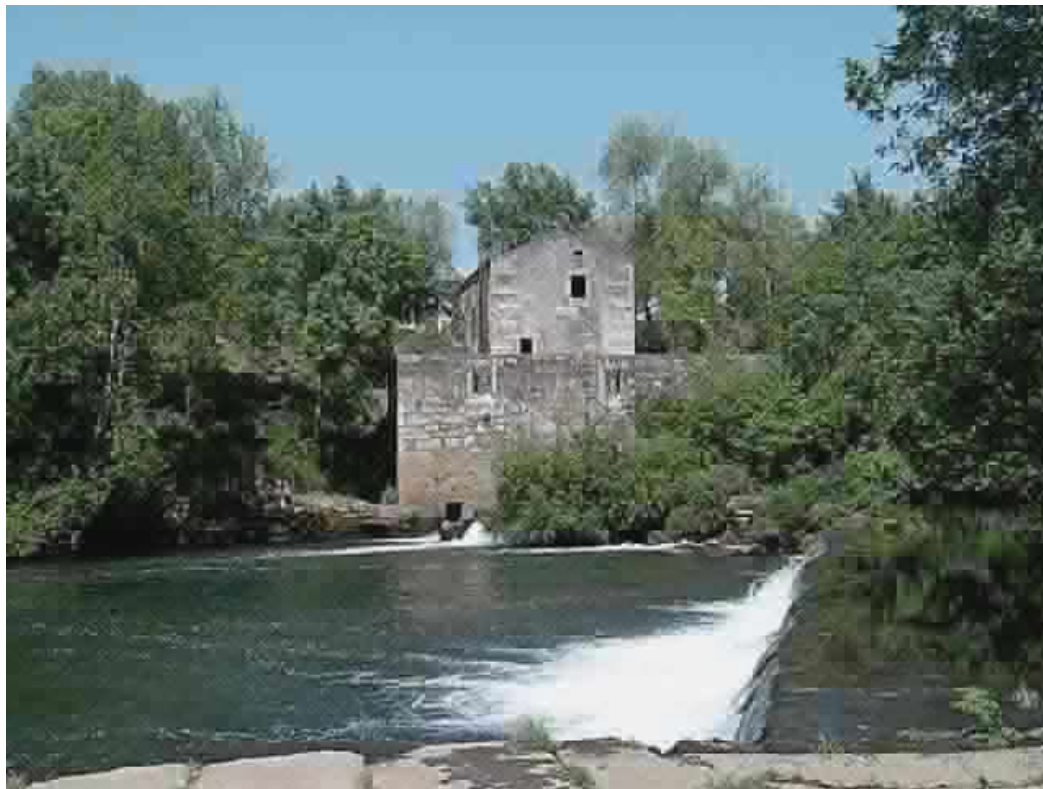
Fotografia 3 – Azenha de Vilar de Mouros (sítio n.º 3).

| Conjunto de azenha, pontão e açude. | | | | |
| Não tem | 3 - Médio | Erosão fluvial | Mau | Urbano |

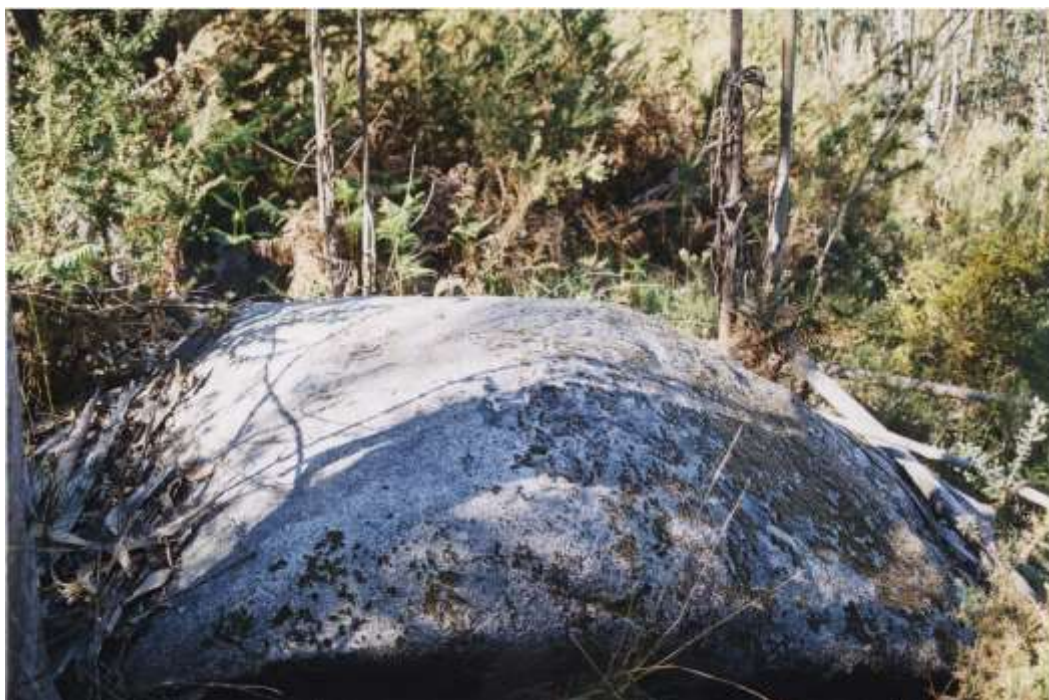
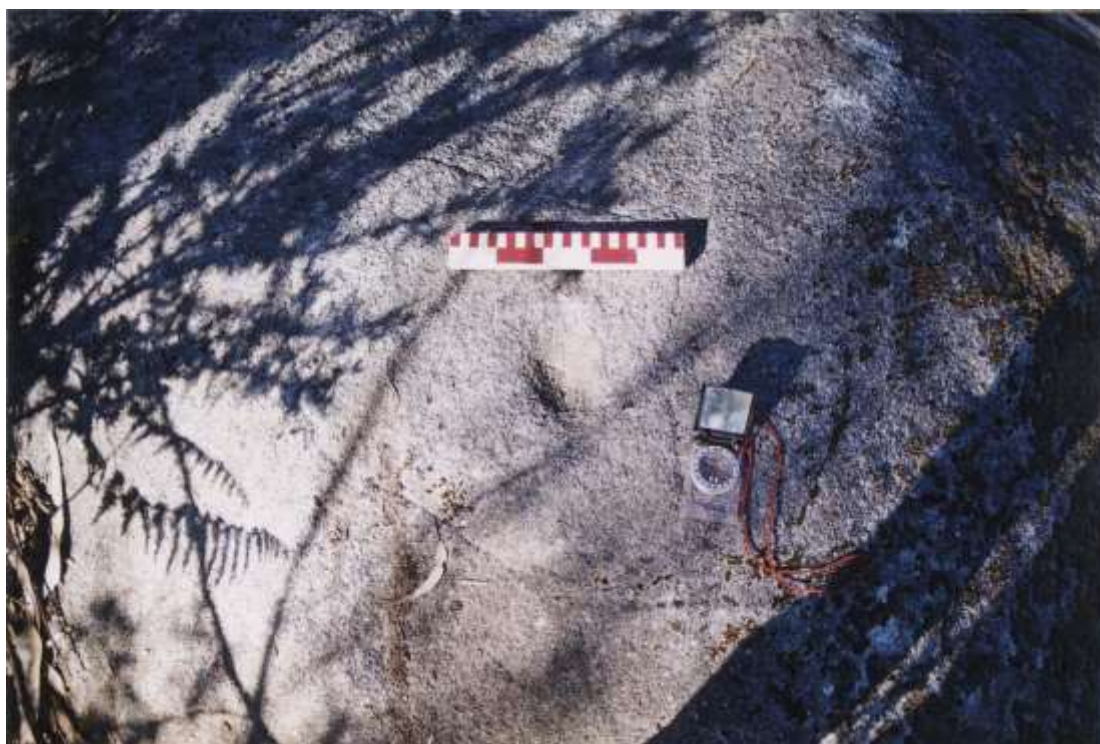
| Afloramento granítico que apresenta, na superfície mais elevada, uma covinha isolada, com 6cm de diâmetro, aberta por martelagem e que apresenta arestas erodidas. | | | | |
| Não tem | 2 – Médio/Baixo | Erosão | Regular | Florestal |

Fotografia 4 – Rocha 1 do Castelão (sítio n.º 4). Aspecto geral do afloramento.

Fotografia 5 – Rocha 1 do Castelhão (sítio n.º 4). Pormenor.

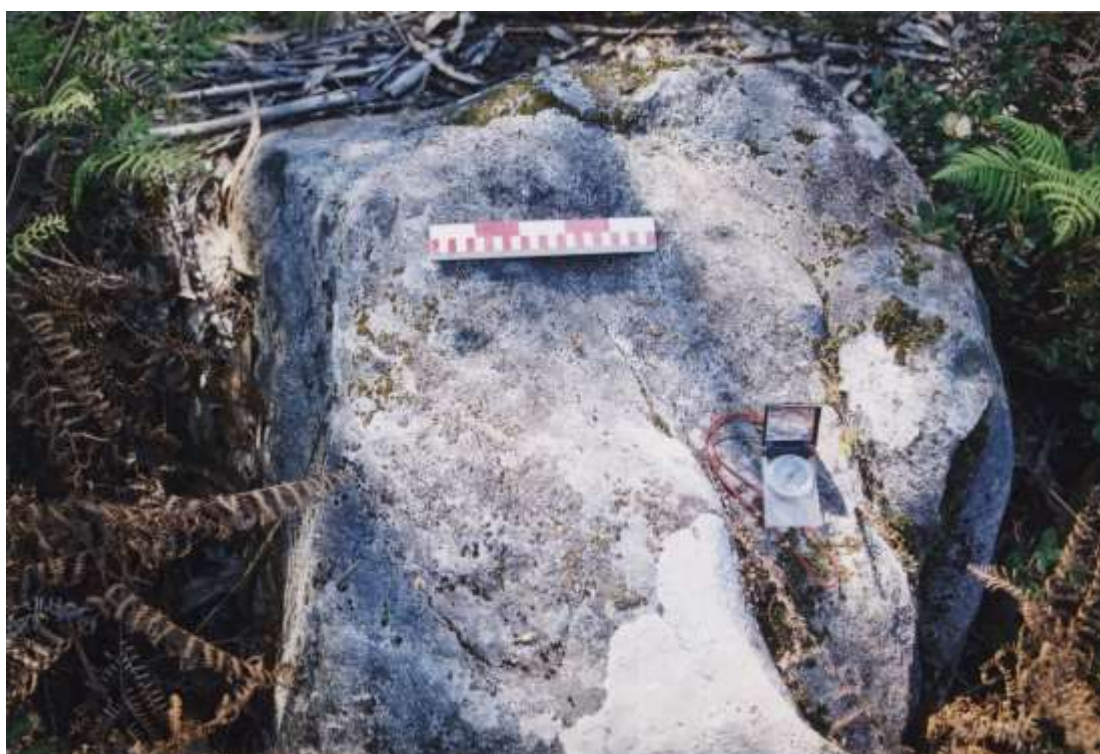
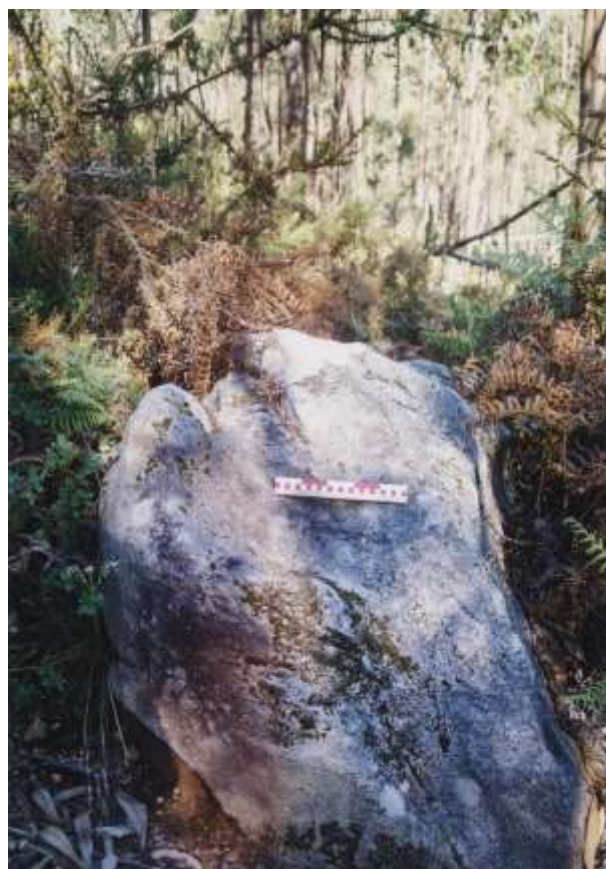
| <b>Descrição:</b><br>Afloramento granítico sobrelevado cerca de 60cm acima do solo que apresenta na sua superfície superior três covinhas com diâmetros na ordem dos 4/5cm, com arestas erodidas. Duas covinhas ocupam o topo aplanado e uma o limite SE do afloramento. | | | | |
| <b>Proteção:</b><br>Não tem | <b>Valor Patrimonial:</b><br>2 – Médio/Baixo | <b>Ameaças:</b><br>Erosão | <b>Estado de Conservação:</b><br>Regular | <b>Uso do Solo:</b><br>Florestal |

Fotografia 6 – Rocha 2 do Castelhão (sítio n.º 5). Pormenor.

Fotografia 7 – Rocha 2 do Castelhão (sítio n.º 5). Aspecto geral do afloramento.

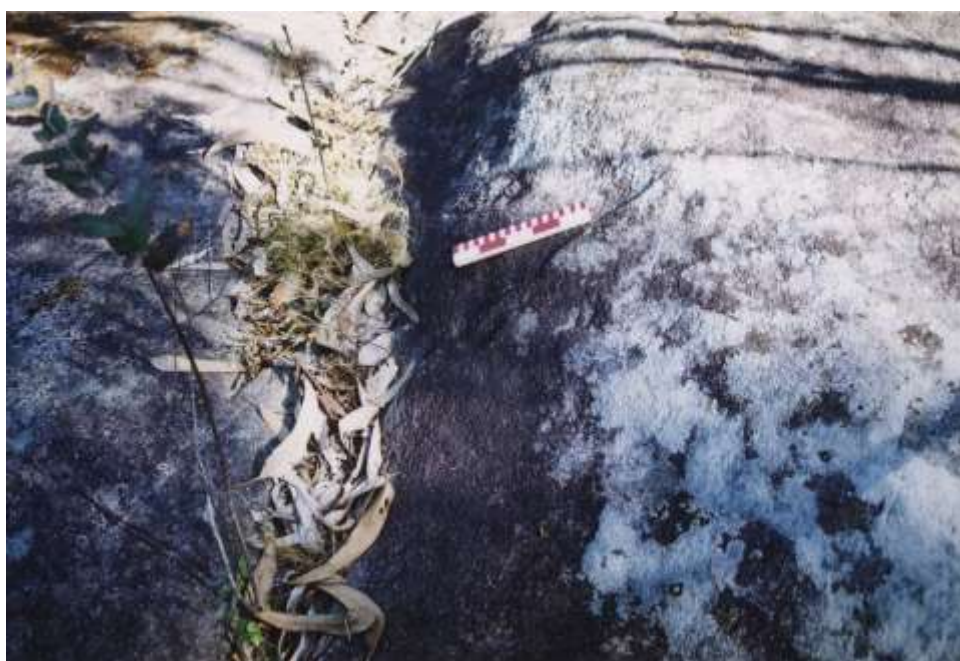
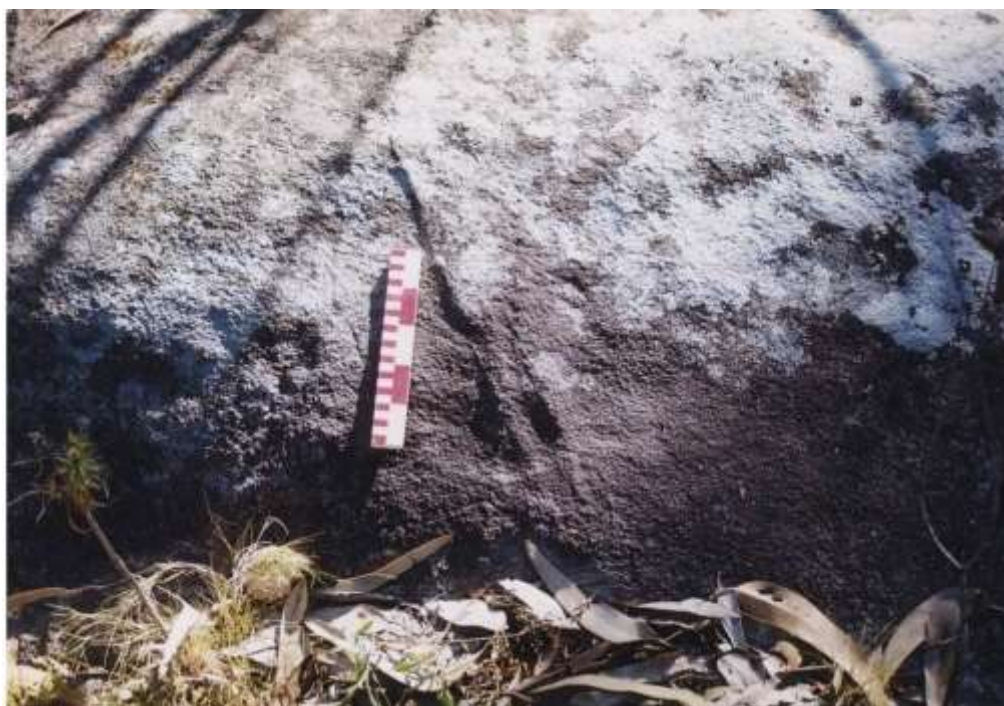
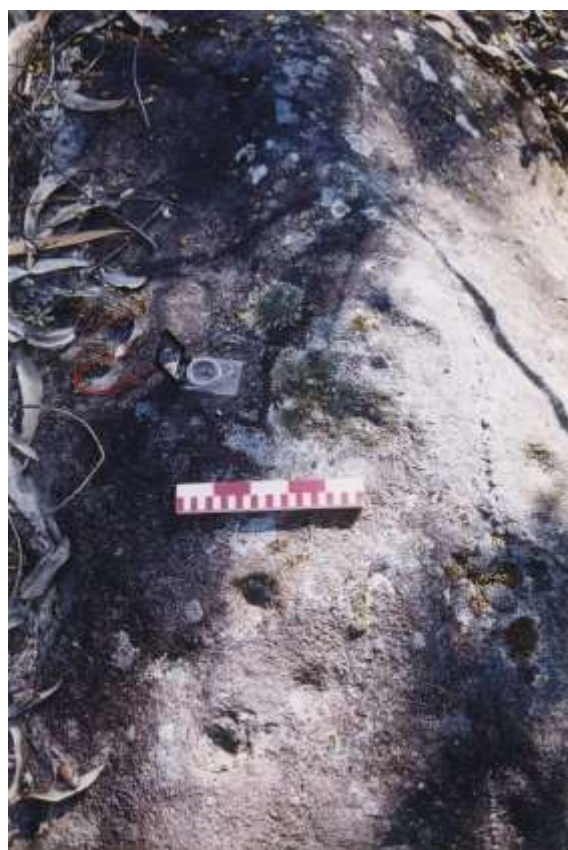
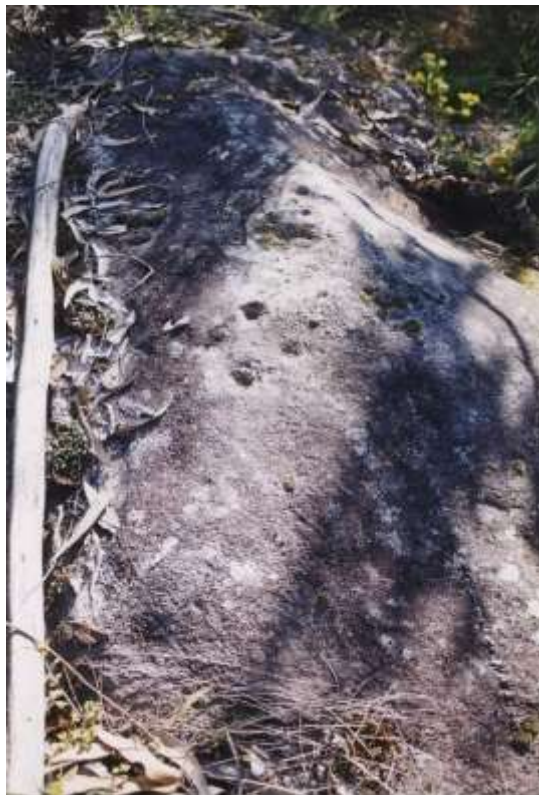
| <b>Descrição:</b><br>Grande laje de granito rasa ao solo com cerca de 5,80mx5,50m, de contorno sub-trapezoidal, que apresenta um par de pegadas de animal insculpidas e dois painéis com pontos e covinhas de dimensões variáveis. | | | | |
| <b>Proteção:</b><br>Não tem | <b>Valor Patrimonial:</b><br>3 - Médio | <b>Ameaças:</b><br>Erosão | <b>Estado de Conservação:</b><br>Regular | <b>Uso do Solo:</b><br>Florestal |

Fotografia 8 – Rocha 3 do Castelhão (sítio n.º 6).

Fotografia 9 – Rocha 3 do Castelhão (sítio n.º 6). Pormenor da pegada de cervídeo.

Fotografia 10 – Rocha 3 do Castelhão (sítio n.º 6). Covinhas.

Fotografia 11 – Rocha 3 do Castelhão (sítio n.º 6). Aspecto geral do afloramento.

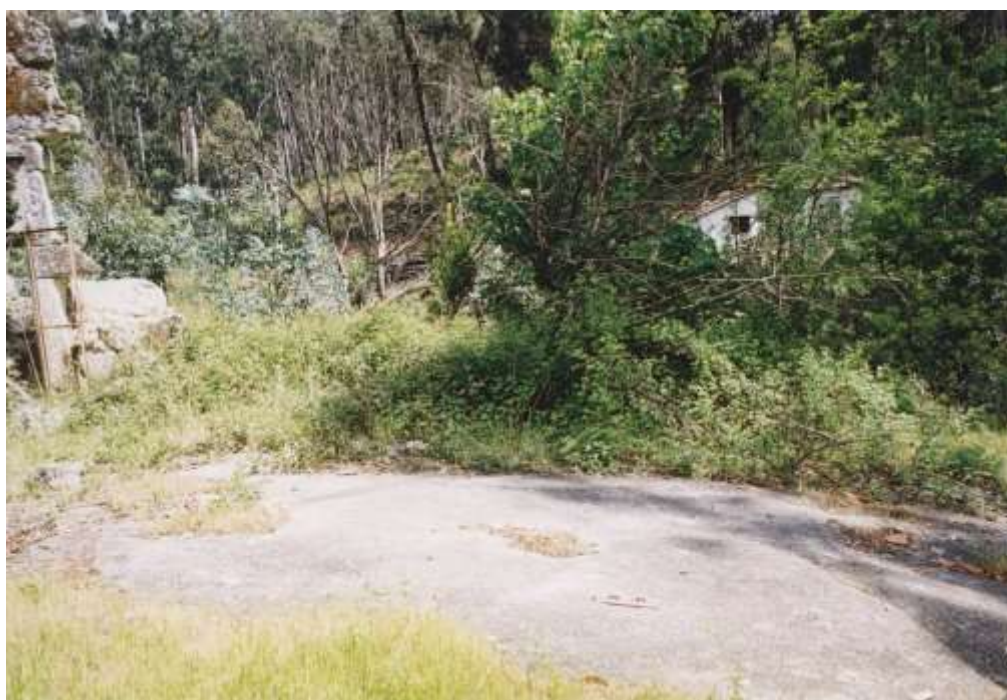
Fotografia 48 - Laje das Fogaças (sítio n.º 30). Vista geral do afloramento com as gravuras rupestres.

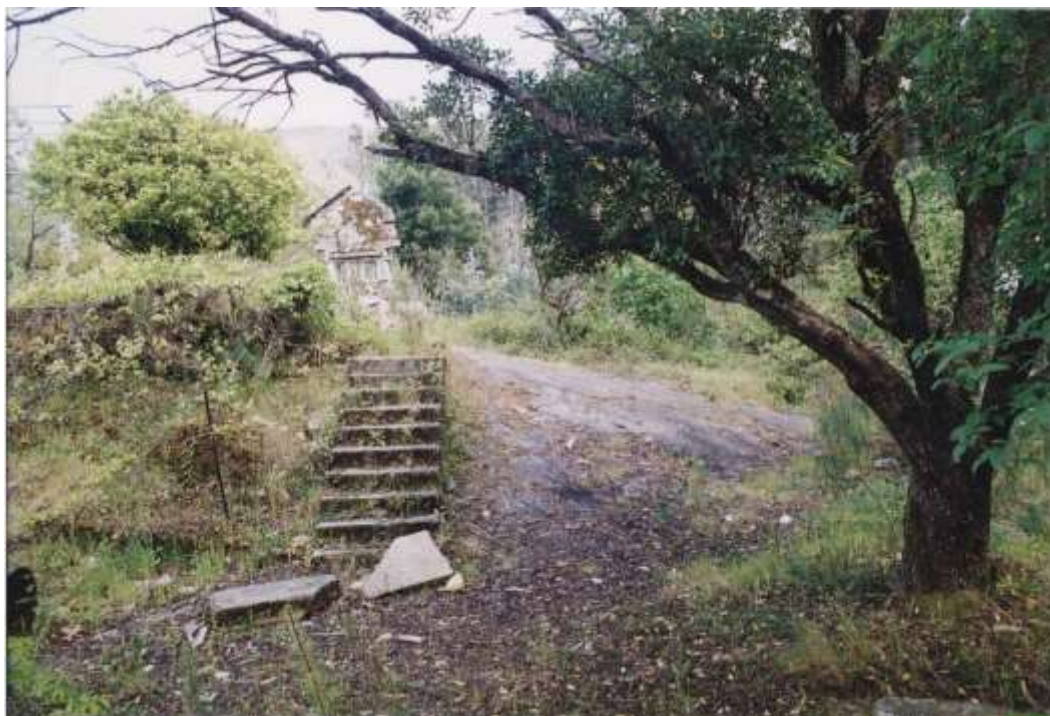
Fotografia 49 - Laje das Fogaças (sítio n.º 30). Pormenor do estado de conservação do sítio.
