“LIGAÇÃO FERROVIÁRIA DE ALTA VELOCIDADE ENTRE LISBOA E PORTO”

“REFORMULAÇÃO DO LOTE B INCLUINDO O ESTUDO DA PASSAGEM DA LAV POR COIMBRA”

ESCLARECIMENTO - PATRIMÓNIO
PROCEDIMENTO DE AIA N.º 2143

CASA DO BISPO (QUINTA DE SÃO MARTINHO, FREG. DE SÃO MARTINHO DO BISPO, CONC.
COIMBRA)

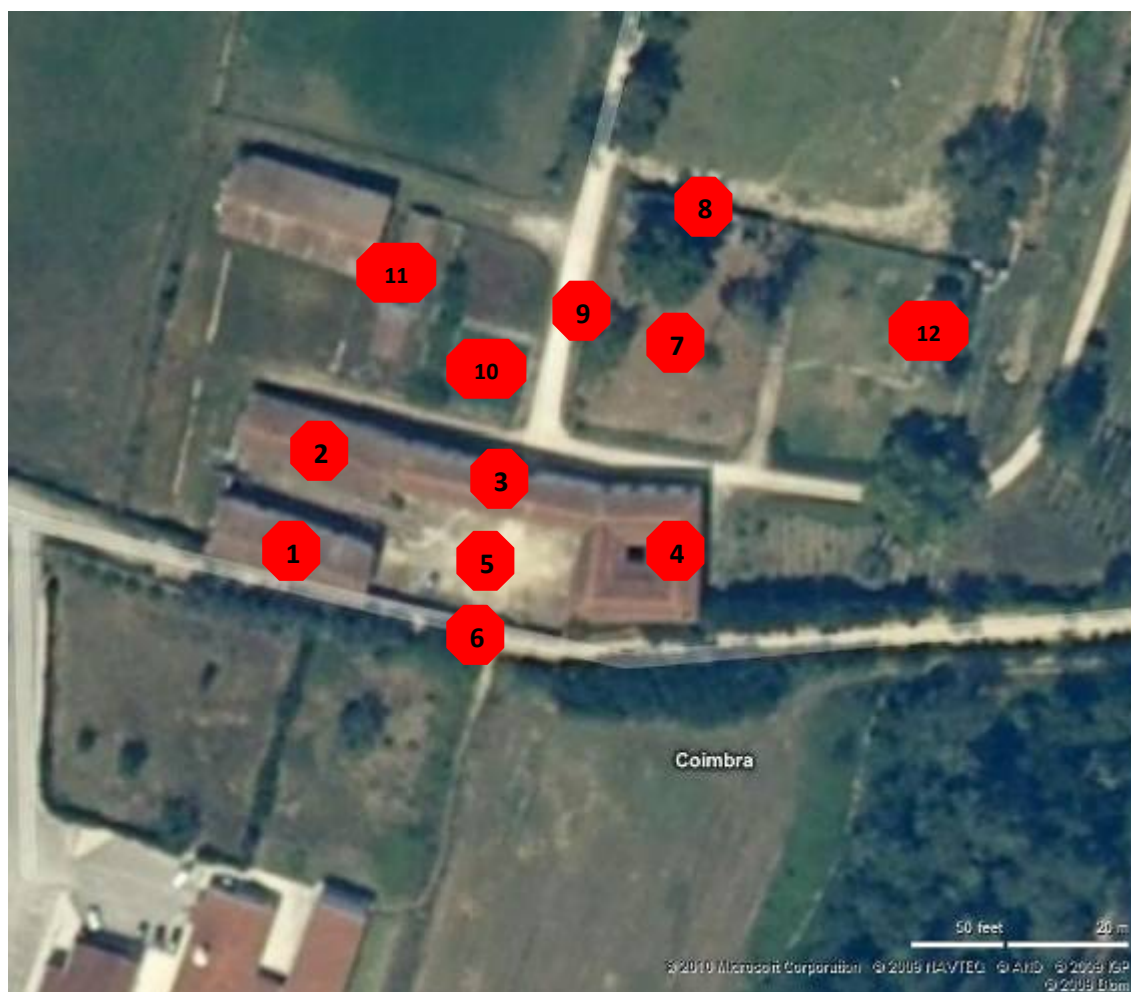
Figura 1- Casa do Bispo. Imagem aérea (fonte: Bing Maps)

- O conjunto principal formado por quatro corpos (Fig. 1, nºs 1, 2, 3 e 4) delimitando um pátio interior (nº 5) fechado a Sul por um muro (nº 6);
- O antigo jardim (nº 7), de configuração quadrangular, fechado a Norte (nº 8) e a Oeste (nº 9) por construções que incluem fontes cobertas e um muro recortado por nichos;
- Um antigo tanque situado a Oeste da Alameda que dá acesso à Casa (nº 10);
- Dois *chalets*, independentes, um a Oeste do tanque (nº 11) e outro a Este do jardim (nº 12), que já não fazem parte do edifício classificado mas integram a respectiva área de protecção.

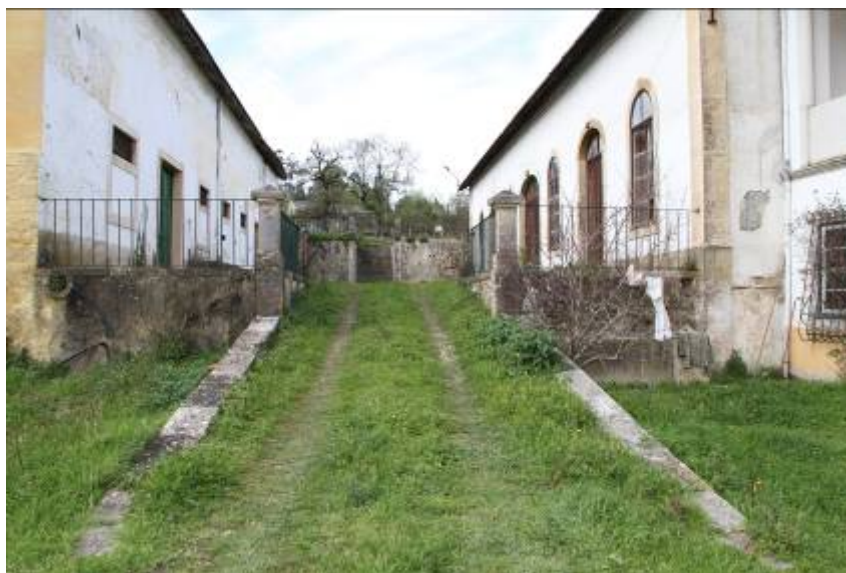
Figura 2 – Edifícios rectangulares paralelos (n^{os} 1 e 2)

- Dois edifícios rectangulares paralelos (n^{os} 1 e 2), em perfeito alinhamento e unidos por muros perpendiculares, a Oeste e a Este (Fig. 2).

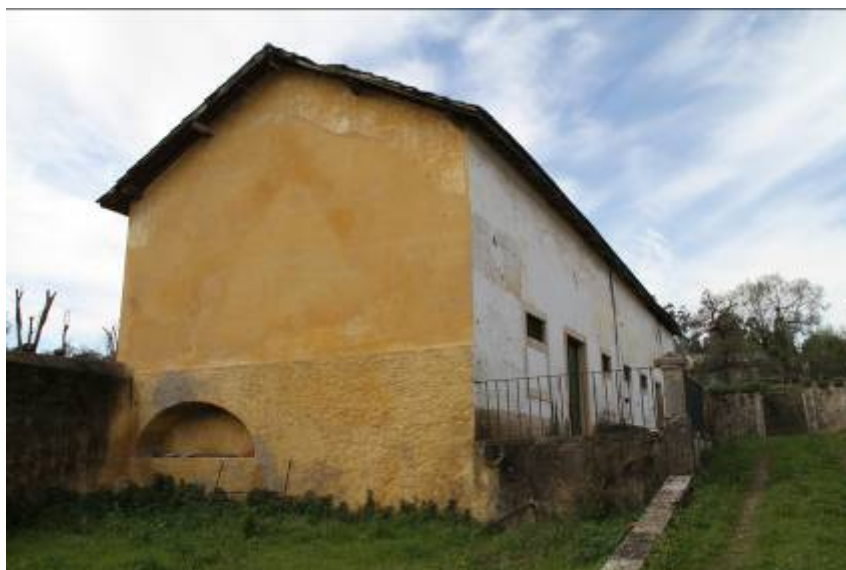
Figura 3 – Edifício Situado mais a Sul

O que se situa mais a Sul (Fig. 3) apresenta aberturas de remate rectangular enquanto o que se situa mais a Norte (Fig. 4), que aparenta ser o mais antigo de todo o conjunto, apresenta aberturas com arco de volta perfeita.

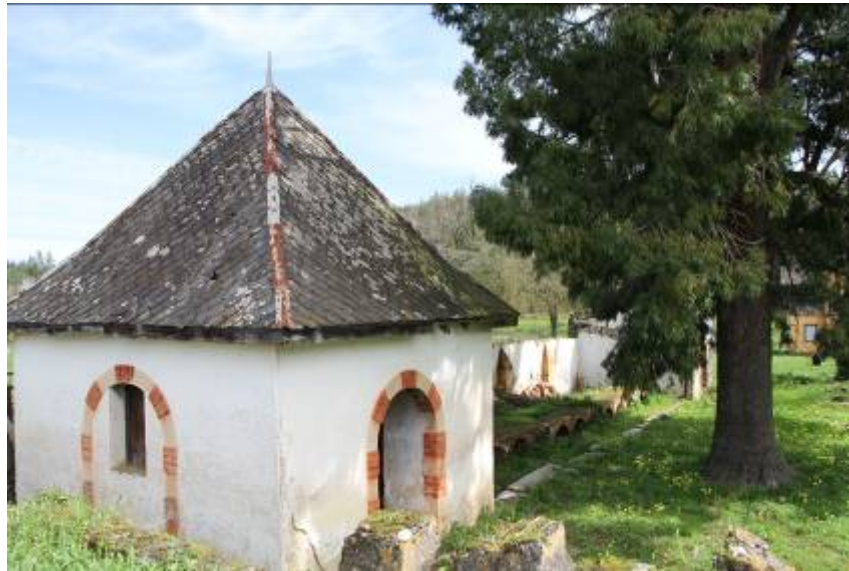
As construções (nº 8; Fig. 20), incluindo fontes, que o delimitam a Norte revelam grandes debilidades estruturais, ameaçando total ruína (Fig. 21 e 22).

Figura 20 – Construção a Norte, que incluem fontes

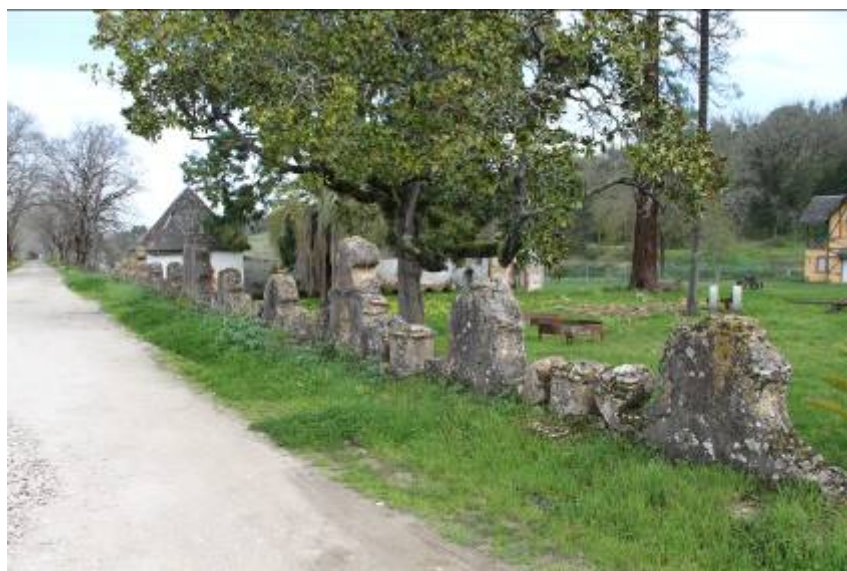
O muro (nº 9; Fig. 23 e 24) que delimita o jardim do lado poente, virado à alameda, foi assim descrito em 1909 por Simão de Castro (loc. cit.): *"embrechados compostos de escórias de ferro, conchas, fragmentos de louças da Índia, flores de barro vermelho, e outros ornatos e carantonhas do mesmo barro, tudo encrostado na parede, na qual há alguns nichos hoje despovoados"*.

Figura 23 – Muro que delimita o jardim do lado poente, virado para a alameda

A equipa teve oportunidade de observar e constatar a fragilidade desta construção, a qual, além dos elementos já descritos, revela ainda possuir vestígios de reboco e pintura, quer ao longo do muro, quer no interior dos nichos, os quais se encontram parcialmente soterrados (Fig. 25 a 30).

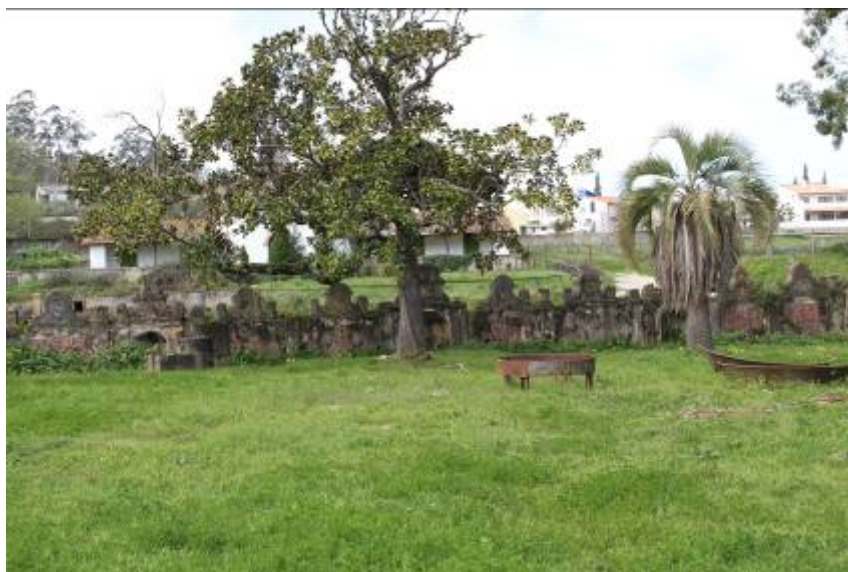
Figura 24 - Muro que delimita o jardim do lado poente, virado para a alameda

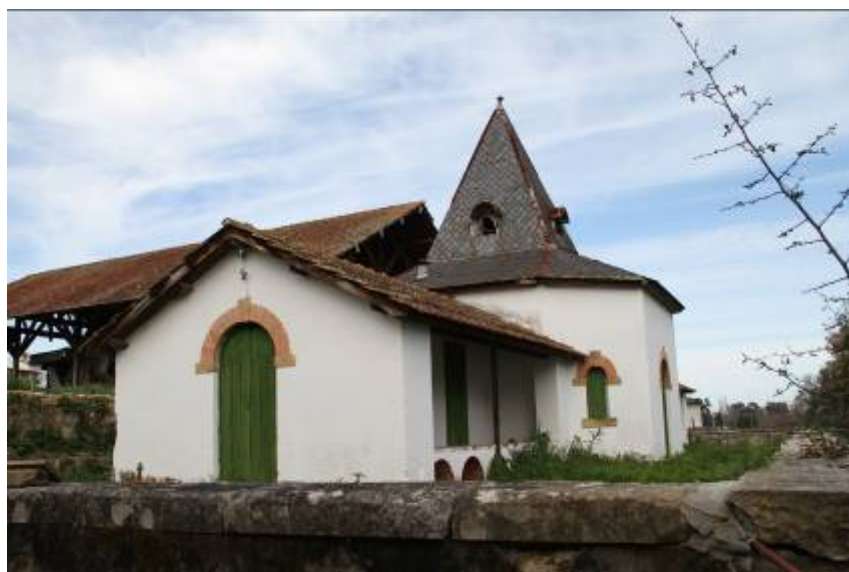
Dois *chalets*, independentes, um a Oeste do tanque (nº 11; Fig. 33) e outro a Este do jardim (nº 12; Fig. 35) completam esta breve descrição. Enquanto o primeiro revela grandes problemas de conservação e estabilidade, em especial ao nível das coberturas (Fig. 34), o segundo aparenta melhor estado de conservação, não revelando debilidades estruturais evidentes. Porém, e como já foi referido, estes *chalets* já não fazem parte do edifício classificado embora integrem a respectiva área de protecção.

Figura 33 – Chalet a Oeste do tanque

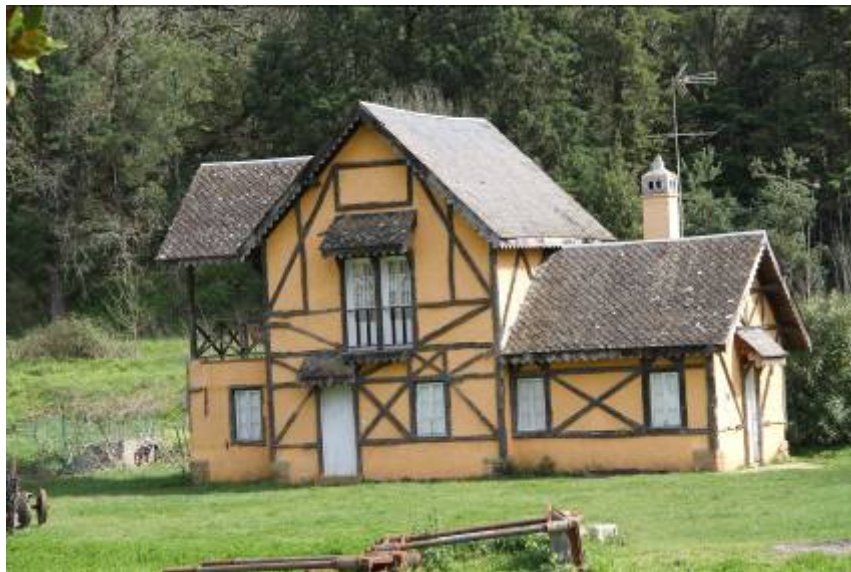
Figura 35 – Chalet a Este do jardim
