REFORÇO DE POTÊNCIA DO APROVEITAMENTO HIDROELÉTRICO DE VENDA NOVA III

ACOMPANHAMENTO HIDROGEOLÓGICO DA OBRA DE VENDA NOVA III

Análise das reclamações referentes a Pontos de Água Subterrânea – situação referida a junho de 2019

Nota técnica 190601

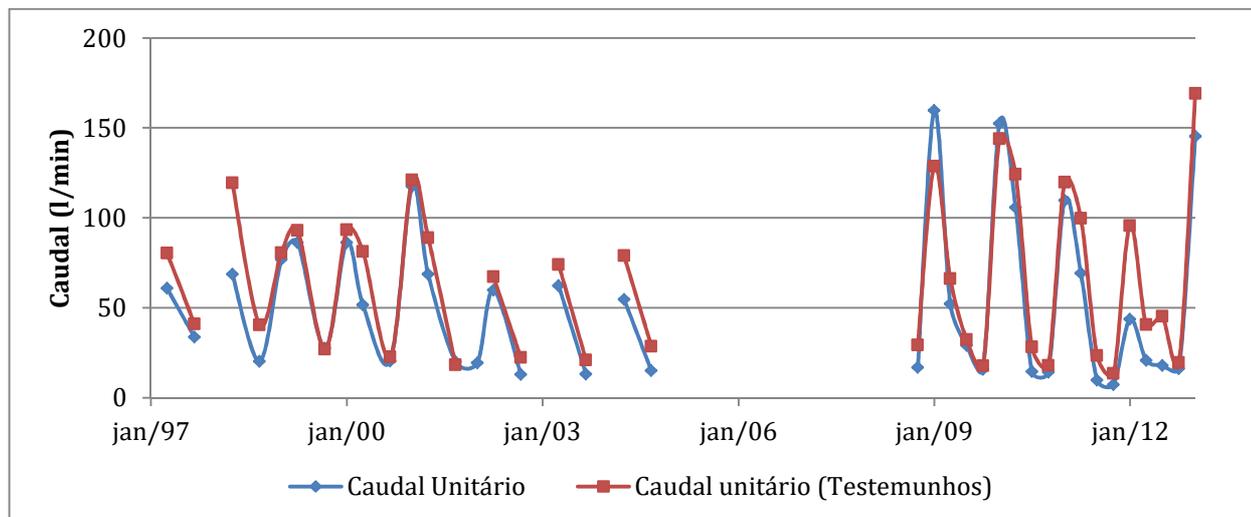
Figura 4 – Evolução do Caudal unitário (caudal médio por captação)

A monitorização contínua dos recursos hídricos na envolvente do circuito hidráulico em construção não demonstra uma evidência clara de uma influência das obras nos pontos de água analisados, sendo que a maior parte das variações deverão ser atribuíveis às variações pluviométricas observadas. Existe efectivamente uma grande variação de caudais e de níveis piezométricos entre o período de águas altas e águas baixas, típicos dos pontos de água subterrânea dos aquíferos rochosos em zonas montanhosas. Na Figura 4 estão apresentados as variações do caudal médio (caudal unitário) de todas as nascentes e galerias na envolvente ao circuito hidráulico de VNIII, em comparação com os caudais médios dos 3 pontos testemunhos, claramente fora da zona de influência da obra.

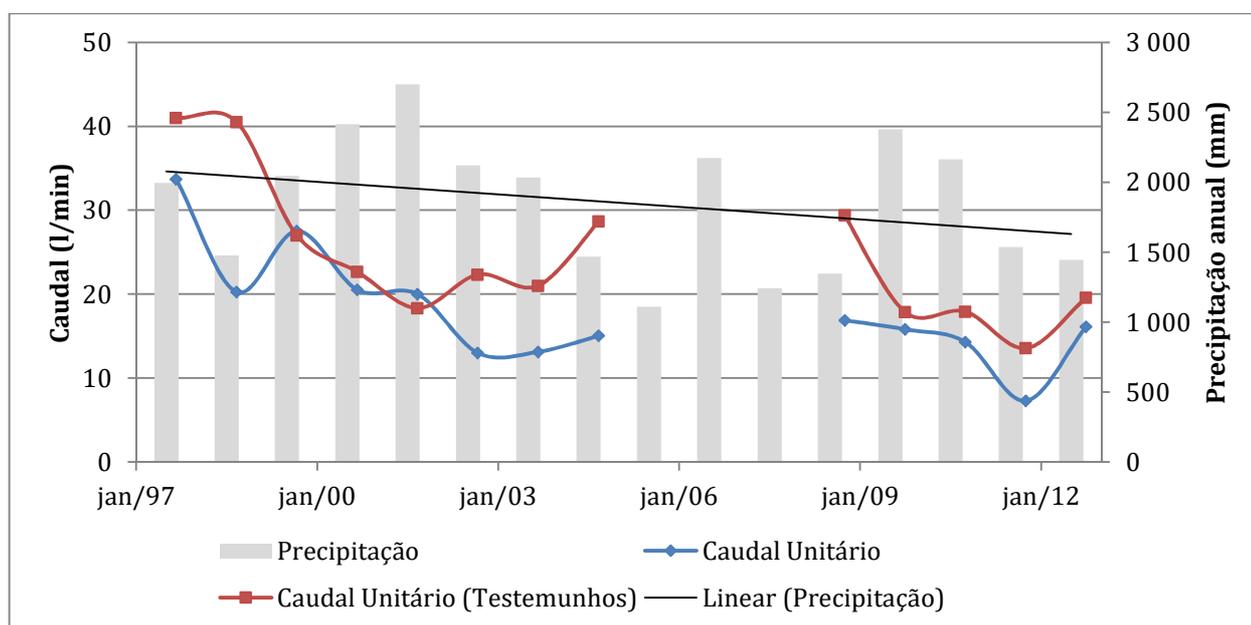
Figura 5 - Evolução do Caudal unitário (caudal médio por captação) durante a estiagem.

Refira-se que, analisando os resultados obtidos nas campanhas de águas baixas (estiagem), se verifica uma redução clara do caudal médio por captação. O mesmo é observado nos pontos testemunho. A tendência na redução da pluviosidade poderá ser a justificação para este comportamento (Figura 5) e possivelmente distribuição mensal da precipitação poderá também ser um factor determinante.

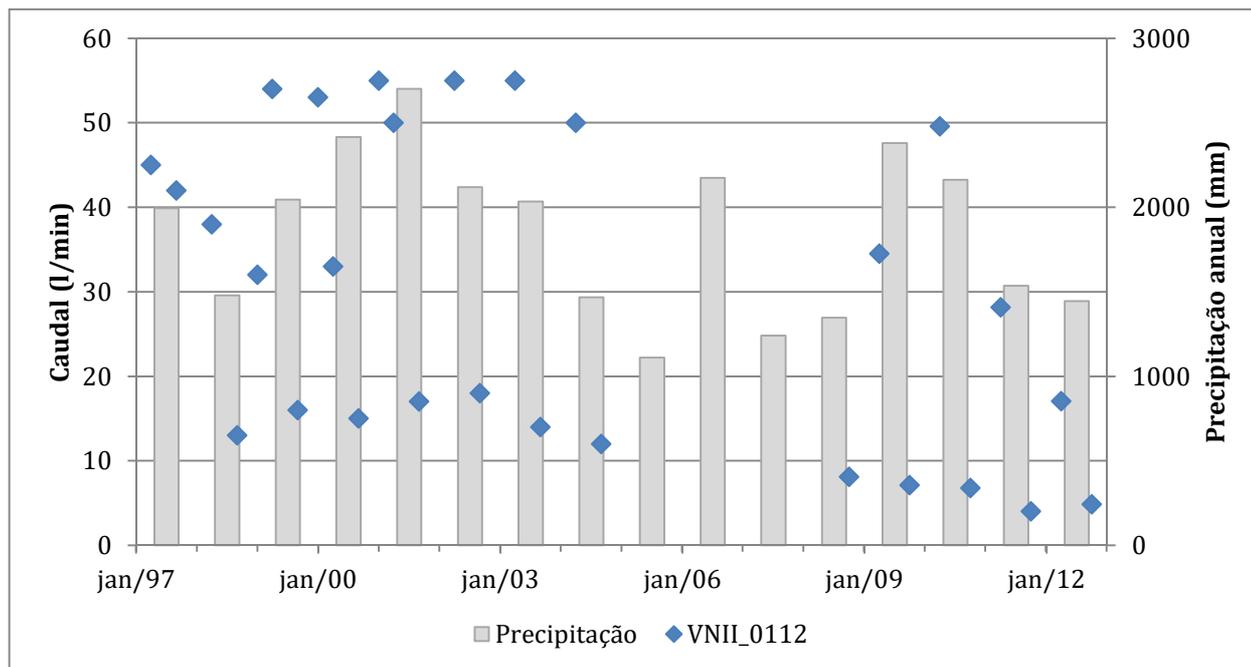
Figura 7 – Evolução dos caudais na captação VNII_0112 (Depósito Municipal do Cambedo)

A evolução dos caudais da nascente VNII_0112 demonstra que houve uma redução substancial dos caudais de estiagem da nascente desde 2009 (ainda antes do início da construção dos túneis do Aproveitamento Hidroelétrico de Venda Nova III), sendo que os caudais durante a época de estiagem estão abaixo dos 10 l/min (Figura 7).

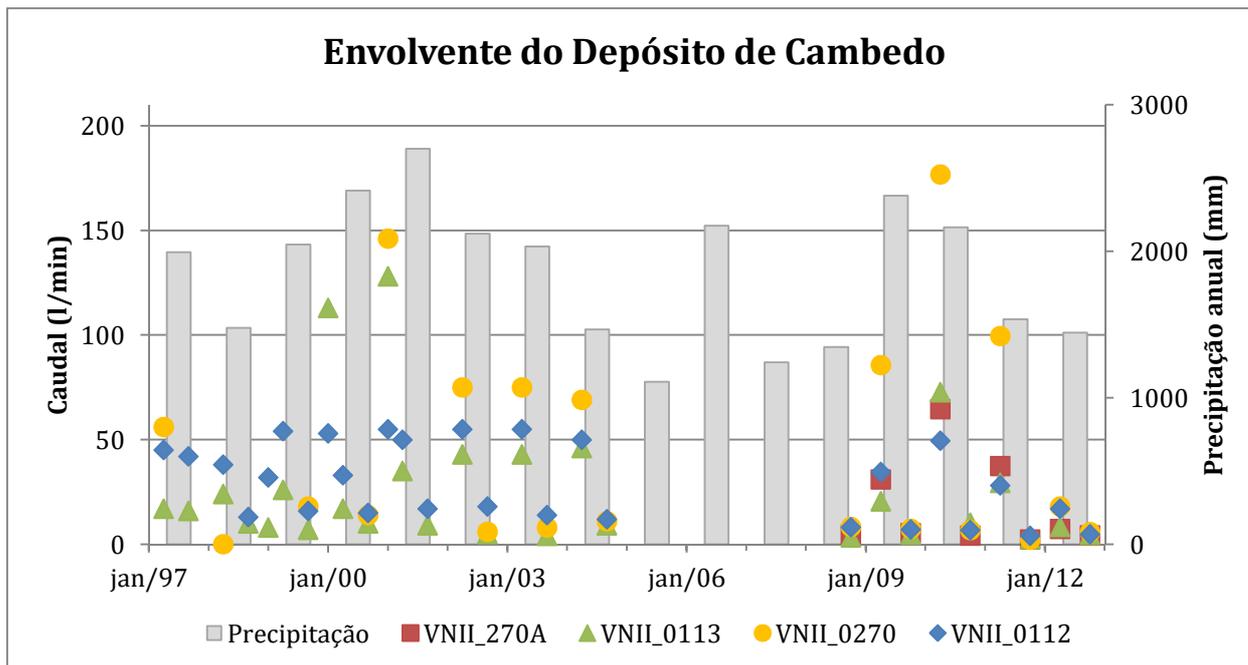
Figura 8 - Evolução dos caudais na captações na envolvente ao PA VNII_0112 (Depósito Municipal do Cambedo).

Não existem alterações significativas de caudal a reportar nas nascentes na envolvente desta captação (Figura 8), nem variações significativas nos outros parâmetros hidrogeológicos (pH, condutividade eléctrica e temperatura – Ver Anexo I).

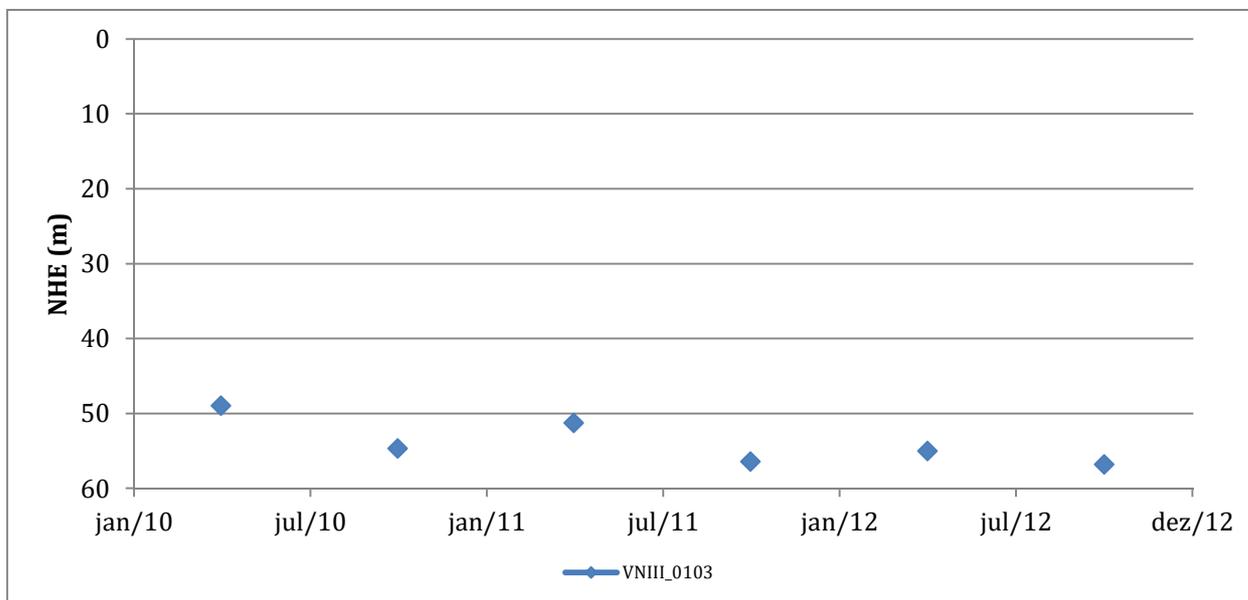
Figura 9 – Evolução dos níveis hidroestáticos nos furos no grupo A

No grupo A, o nível só pode ser aferido no Furo VNII_103. Verifica-se que existe uma ligeira tendência para baixar, ainda que com variações sazonais (Figura 9).

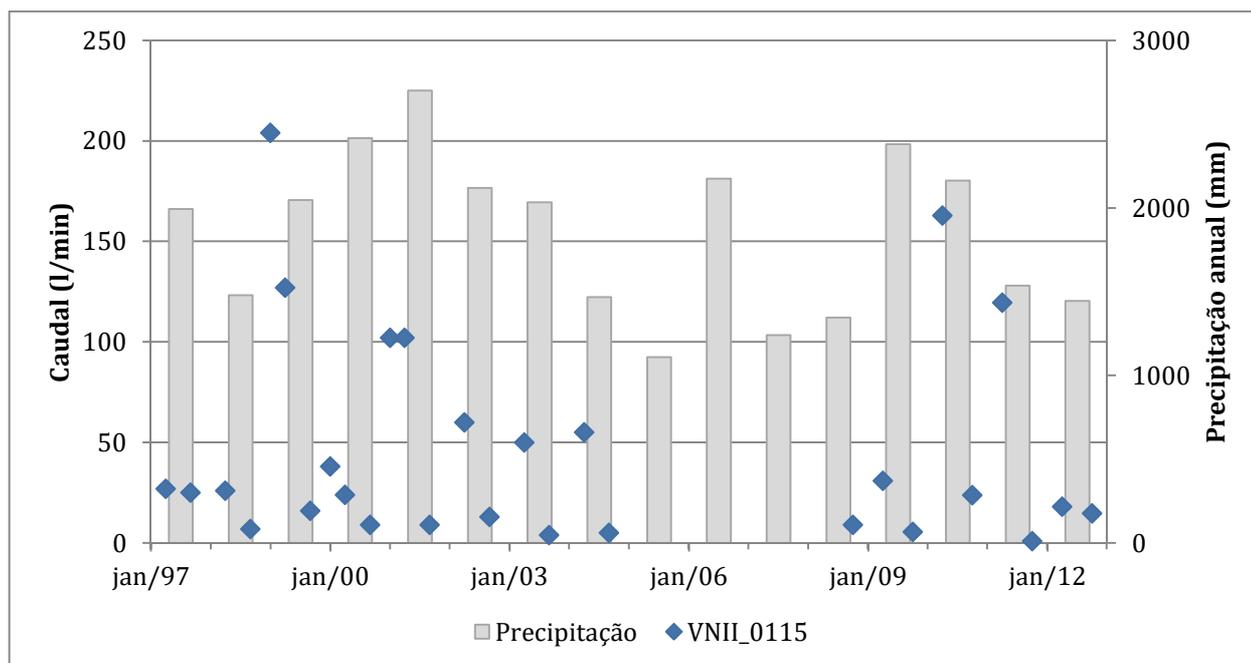
Figura 10 – Evolução dos caudais na captação VNII_0115 (Depósito da Botica e Sta.Leocádia)

Relativamente à nascente VNII_0115 - Depósito da Botica e Sta.Leocádia – não se verifica nenhuma alteração no seu caudal, exceptuando as variações sazonais claramente relacionadas com o regime de precipitação (Figura 10).

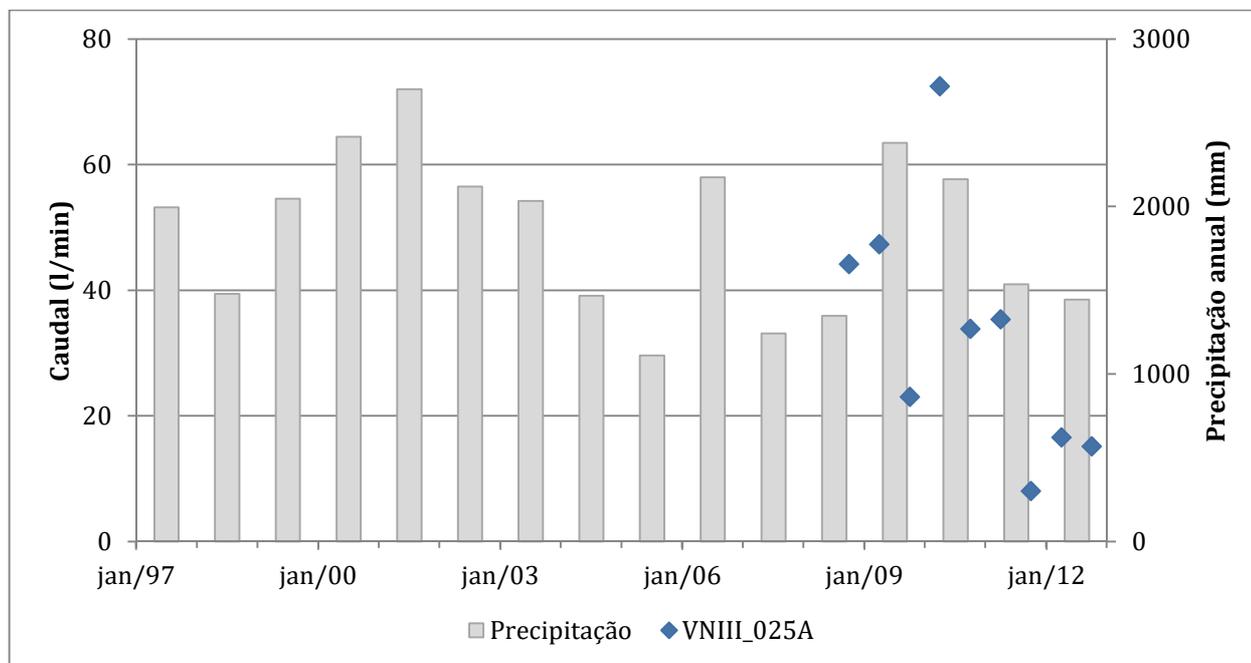
Figura 12 – Evolução dos caudais na captação VNIII_025A (Depósito Municipal de Frades)

A nascente VNIII_025A - Depósito Municipal de Frades – apresenta, como todas as outras, variações sazonais claramente relacionadas com o regime de precipitação. No entanto existem sinais de uma redução considerável do caudal de base (estiagem) como é perceptível na Figura 12.

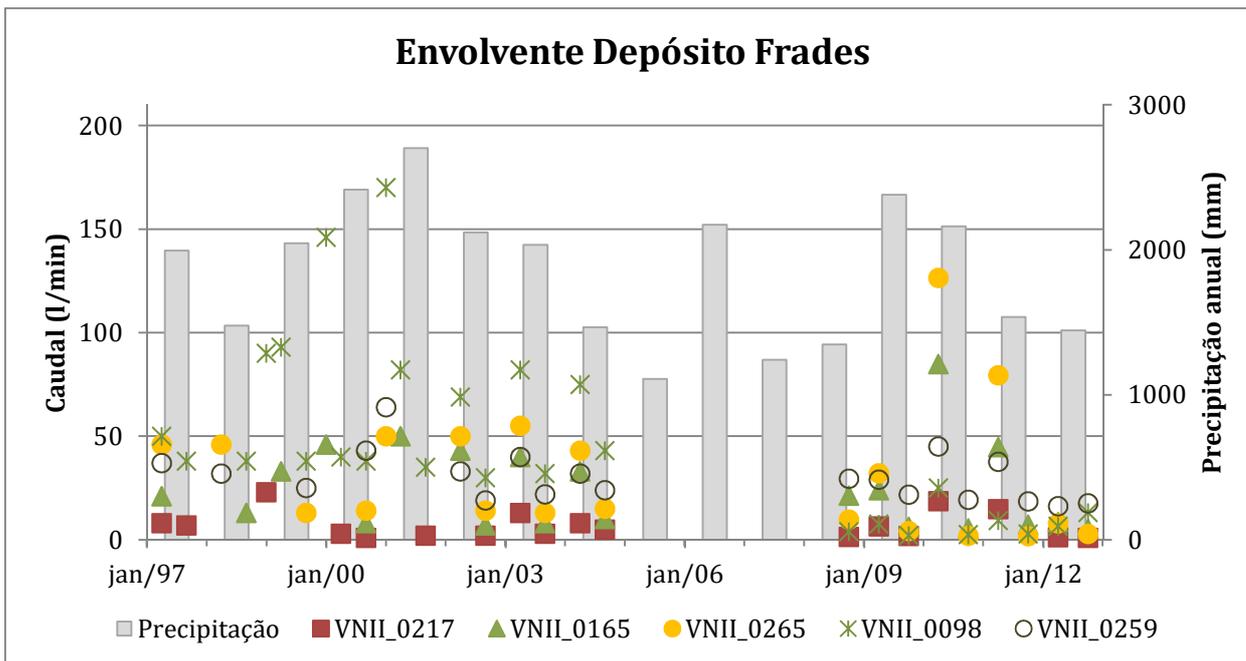
Figura 13 – Evolução dos caudais na envolvente à captação VNII_025A (Depósito Municipal de Frades)

Nas nascentes na envolvente, verifica-se igualmente uma redução dos caudais da nascente VNII_0265 e VNII_0098 (Figura 11). Nos outros parâmetros hidrogeológicos (pH, condutividade eléctrica e temperatura) não se verificam alterações substanciais (Anexo I).

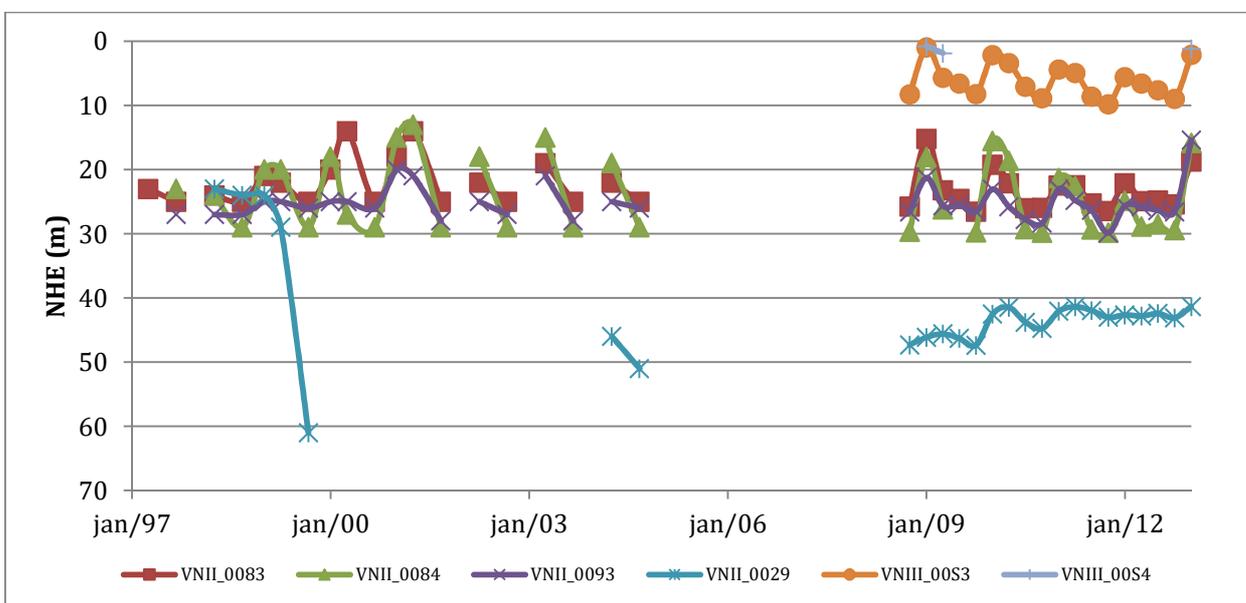
Figura 14 – Evolução dos níveis hidroestáticos nos furos no grupo H

No grupo H, onde estão implantadas os pontos de água VNII_0115 e VNIII_025A existem 6 furos e sondagens onde o nível hidroestático pode ser medido. Não se verificam alterações significativas neste parâmetro para além das variações sazonais (Figura 14).

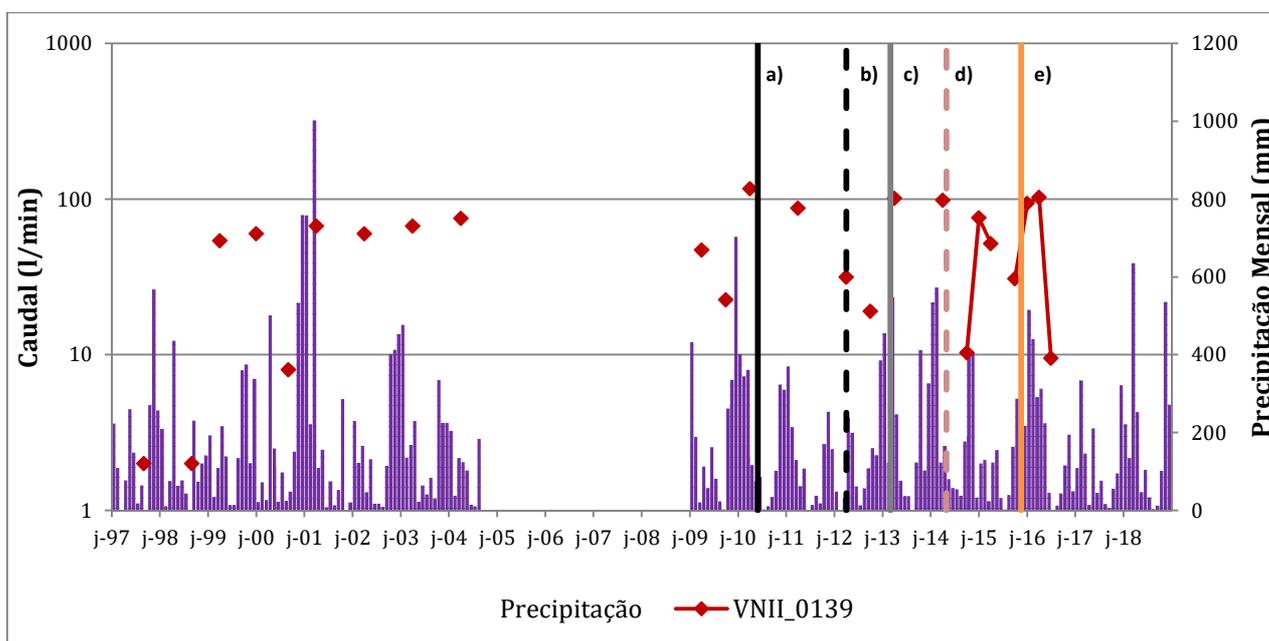
No caso da nascente VNII_0139 verifica-se existe um marcado comportamento sazonal e com grande variabilidade Verão/Inverno, sendo que é comum apresentar-se seca durante a estiagem. A nascente VNII_0233 apresenta também um comportamento muito irregular com grande variabilidade sazonal.

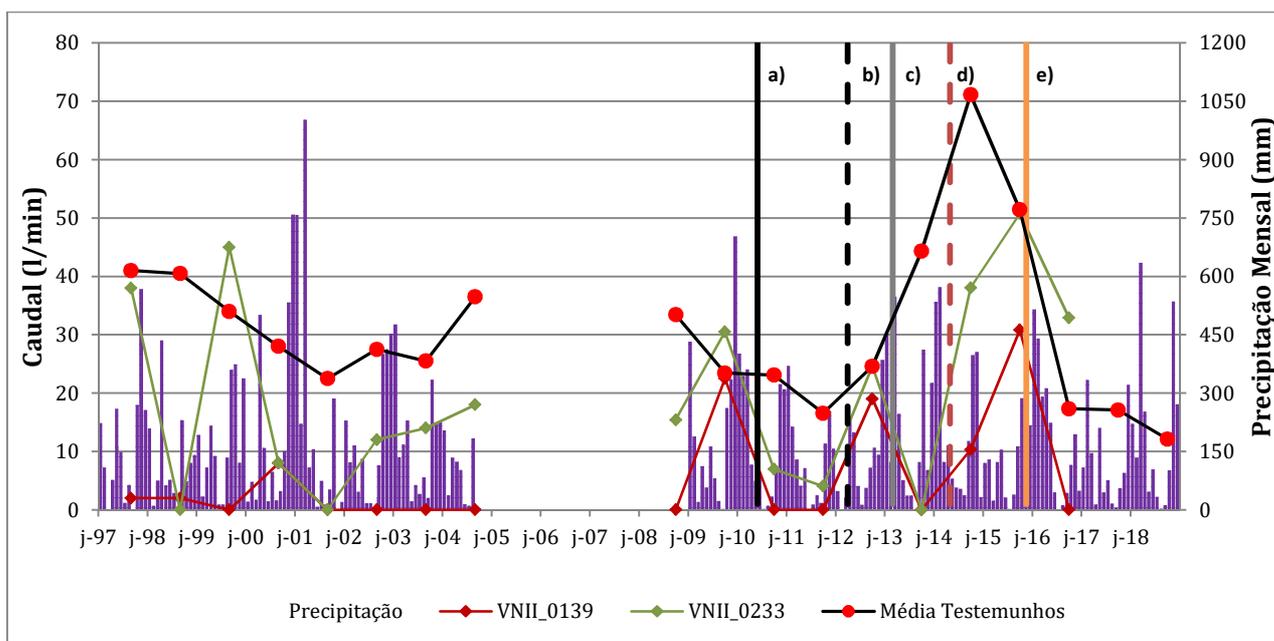
Analisando a evolução dos caudais de estiagem das nascentes em análise e comparando com a média dos caudais dos pontos testemunho, verifica-se que de um modo geral as tendências são coincidentes. A exceção foi o ano de 2013, onde se observou um aumento de caudal nos testemunhos e uma diminuição nas nascentes VNII_0139 e VNII_0233 (Figura 5).

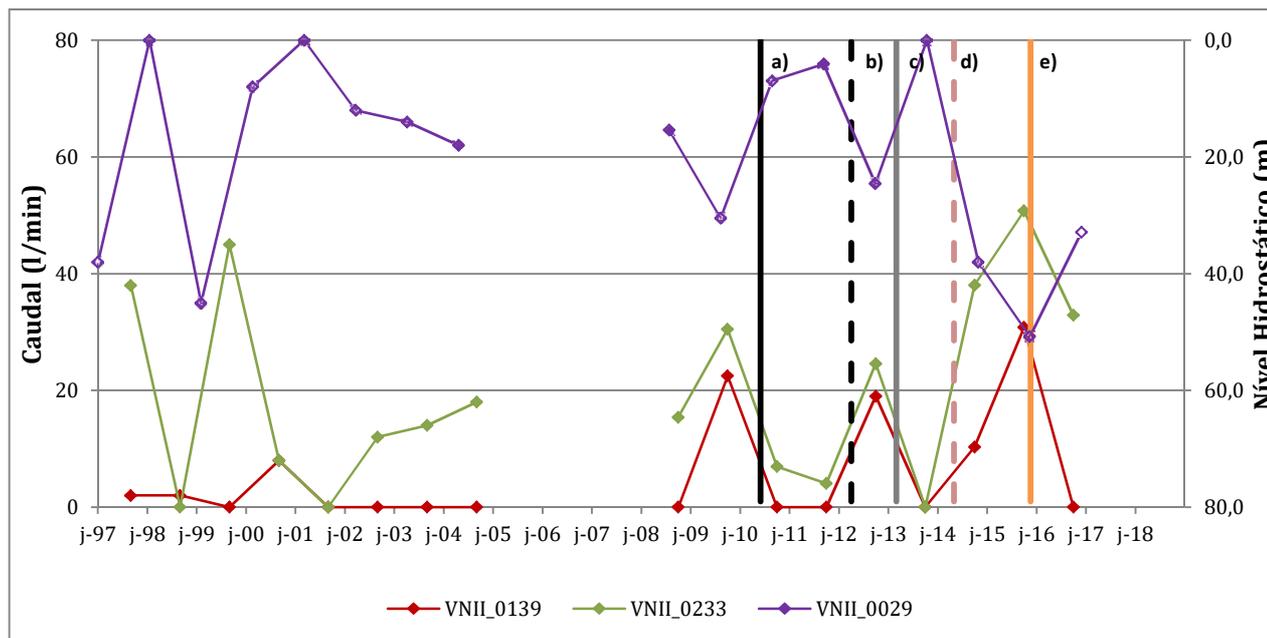
De referir que ambas as nascentes estão muito próximas (80 e 220 m respectivamente) da sondagem VNII_0029 que tem apresentado valores de NHE dentro da situação de referência (Figura 6), o que não indicia uma drenagem do maciço por parte do circuito hidráulico.

Conclui-se que não existem bases estatísticas para considerar que as nascentes VNII_0139 e VNII_0233 estão a ser afetadas pela construção do circuito hidráulico.

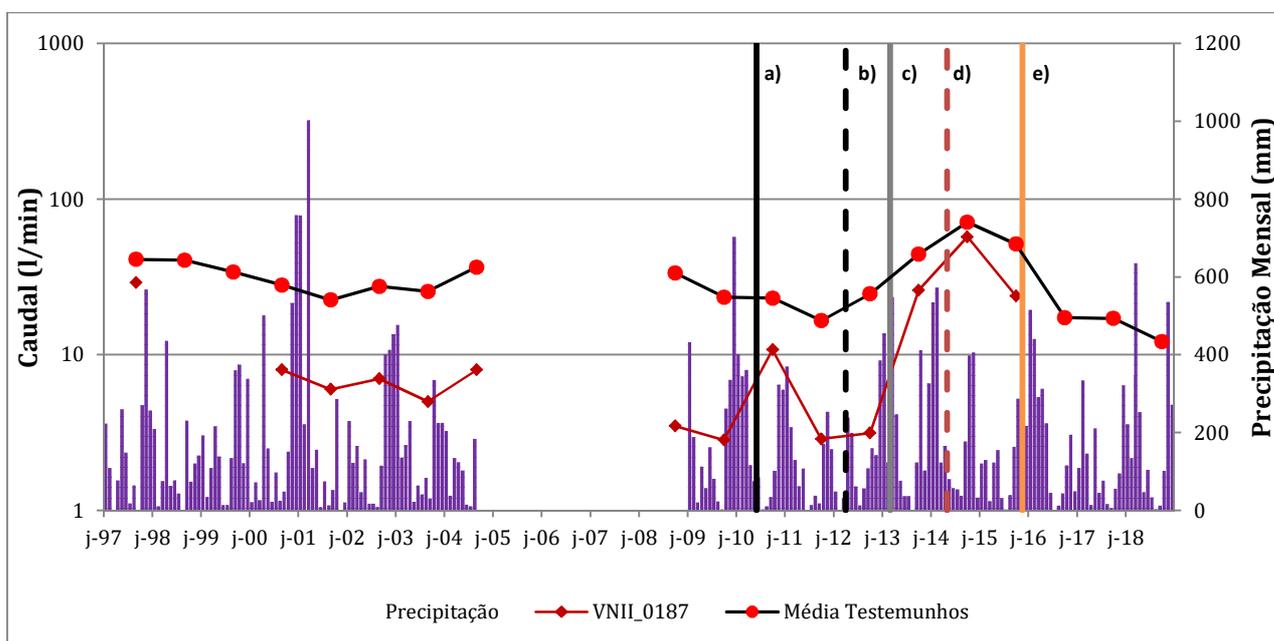
A evolução dos caudais de estiagem está representada na Figura 3. Não se verifica uma tendência de redução dos caudais nos últimos anos (desde o início das obras do Aproveitamento Hidroelétrico de VNIII). Os caudais desta nascente refletem e acompanham os valores de precipitação, não se registando alterações significativas desde o início da monitorização (1997) (figura 3). Pela análise da figura 3 onde se compara graficamente a evolução dos caudais de estiagem da captação em análise com aqueles medidos nos pontos testemunho, observa-se que os padrões de subida e descida são comuns.

Figura 3 – Evolução do caudal de estiagem da nascente VNII_0187, comparativamente à média dos caudais dos pontos testemunho. Datas de referência durante a escavação: a) início da escavação; b) início da escavação da chaminé de equilíbrio (CE); c) final da escavação dos túneis principais e central; d) final da construção da CE; e) início do enchimento.

Relativamente ao ponto VNII_0187, não existem evidências de que a construção do circuito hidráulico o tenha influenciado. Os caudais mais baixos medidos nos dois últimos anos seguem a tendência do grupo dos pontos testemunhos, onde também se verificou uma tendência de descida, justificada pela baixa precipitação registada. Julgamos, por isso, a reclamação do Sr. José Malaíño Dias não fundamentada.

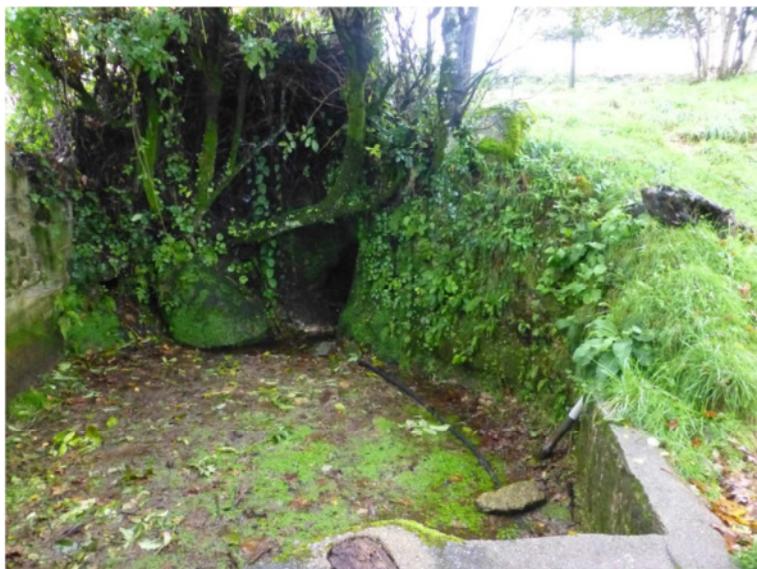
Trata-se de uma captação do tipo nascente em que a água é armazenada numa poça (Figura 1). Encontra-se nas coordenadas M = 209174 e P = 523432 (Sistema de Coordenadas Hayford Gauss, Datum de Lisboa) à cota de 695m, junto a Santa Leocádia. Localiza-se numa zona de vertente virada a norte perto da central de VNIII (Grupo H – Central), numa área onde o volume de obra em profundidade foi considerável (Figura 2). É uma captação utilizada para a irrigação de cerca de meio hectare e para dar de beber aos animais.

Figura 1 – Aspecto da nascente VNII_0086.

Os proprietários da nascente são os Srs. Paulino Pereira de Sousa, Maria Cândida Pereira Carneiro, Fernando José Pereira de Sousa e Celeste Pereira de Sousa. A reclamação foi submetida pelo Sr. Paulino Sousa a 27-06-2014, sustentando uma redução significativa no caudal da nascente que em abril de 2009 tinha um caudal de 11,3 l/min, e em janeiro de 2014 apenas 1,3 l/min.

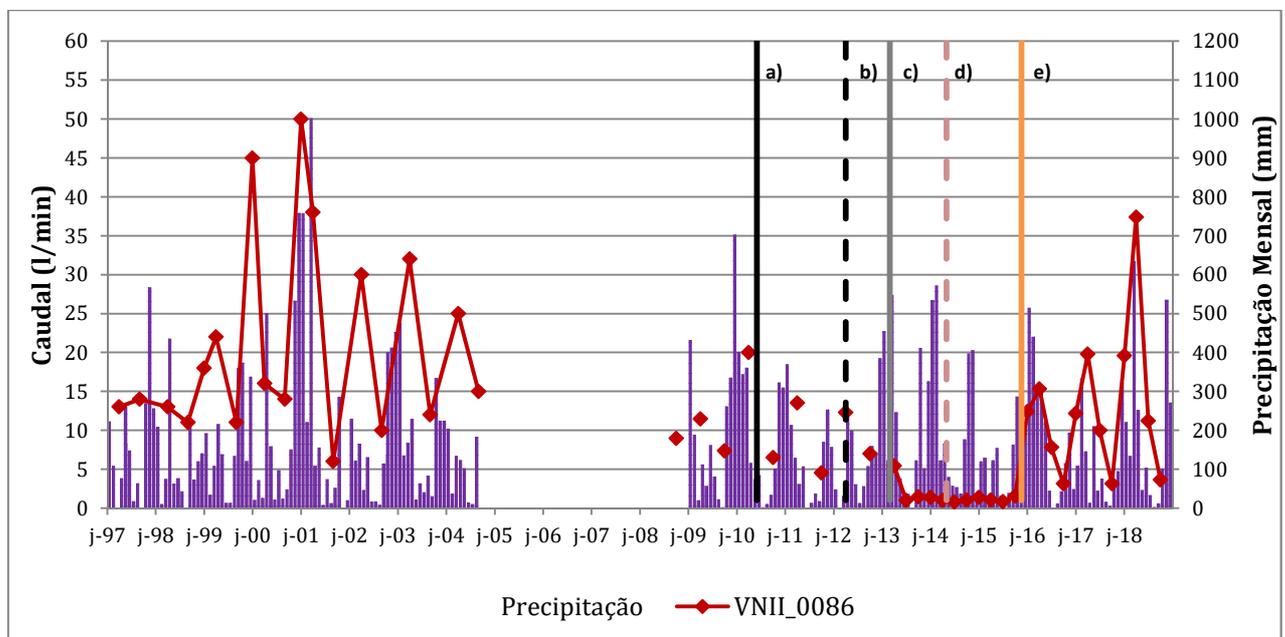
Esta nascente é monitorizada desde março de 1997, com uma frequência quadrimestral durante a obra de Venda Nova II, ou seja, até setembro de 2004. Desde o início das obras de Venda Nova III (setembro de 2008) a nascente é controlada para Caudal, Temperatura, pH e Condutividade elétrica com uma frequência semestral durante as campanhas de águas altas e águas baixas. No entanto, desde março/abril de 2013 o ponto foi incluído nas campanhas intermédias por iniciativa da EDP, devido à constatada redução de caudais. A evolução do caudal está representada na Figura III-3. Verifica-se que se trata de uma nascente com um comportamento sazonal pronunciado, com grande variabilidade Verão/Inverno, mais atenuado desde 2008. Existe, efectivamente, uma tendência de redução dos caudais, especialmente evidente nos anos de 2013 a 2015, durante a construção do circuito hidroelétrico de Venda Nova III.

Figura 3 – Evolução do caudal da nascente VNII_0086 relativamente à precipitação. Datas de referência durante a escavação: a) início da escavação; b) início da escavação da chaminé de equilíbrio superior (CES); c) final da escavação dos túneis principais e central; d) final da construção da CE; e) início do enchimento.

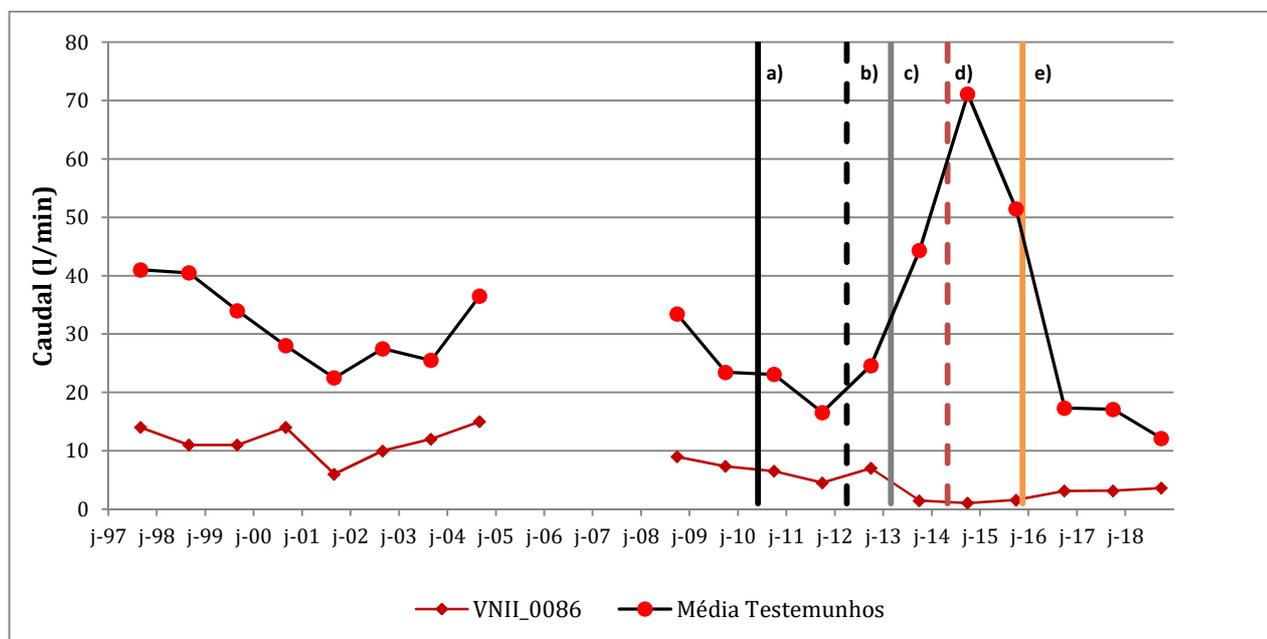
A evolução dos caudais de estiagem está representada na Figura 4. Verifica-se que uma clara tendência de redução dos caudais nos anos de 2013 a 2015 (desde o início das obras do Aproveitamento Hidroelétrico de VNIII). Os caudais de estiagem nos anos referidos estão abaixo de 2 l/min, o que é claramente um valor menor do que na situação de referência (frequentemente acima dos 10 l/min). A nascente VNII_0086, não obstante o regime de precipitação conseguiu recuperar os caudais nos últimos três anos, na fase pós enchimento, apesar de continuar com caudais abaixo dos 10 l/min, num comportamento discordante daqueles verificados nos testemunhos (Figura 4). De referir ainda que os níveis hidrostáticos dos furos VNII_0083, VNII_0084 e VNII_0093 (na envolvente), apresentaram um aumento na fase de enchimento, estando agora com níveis idênticos aos da situação de referência (Figura 5).

Assim, concluímos que a redução de caudal na nascente VNII_0086 é evidente e estará relacionada com as obras de circuito hidráulico de Venda Nova III (porventura, cumulativamente com Venda Nova II).

Figura 4 – Evolução do caudal de estiagem da nascente VNII_0086 comparativamente à média dos caudais dos pontos testemunho. Datas de referência durante a escavação: a) início da escavação; b) início da escavação da chaminé de equilíbrio (CE); c) final da escavação dos túneis principais e central; d) final da construção da CE; e) início do enchimento.

O ponto VNII_0086 está localizada numa zona onde se verificam descidas de caudal em alguns pontos, possivelmente induzidas por drenagem do maciço. A nascente apresenta menores caudais em estiagem nos anos de 2013 a 2015, pelo que é plausível considerar-se um impacte hidrogeológico devido às obras do circuito hidráulico.

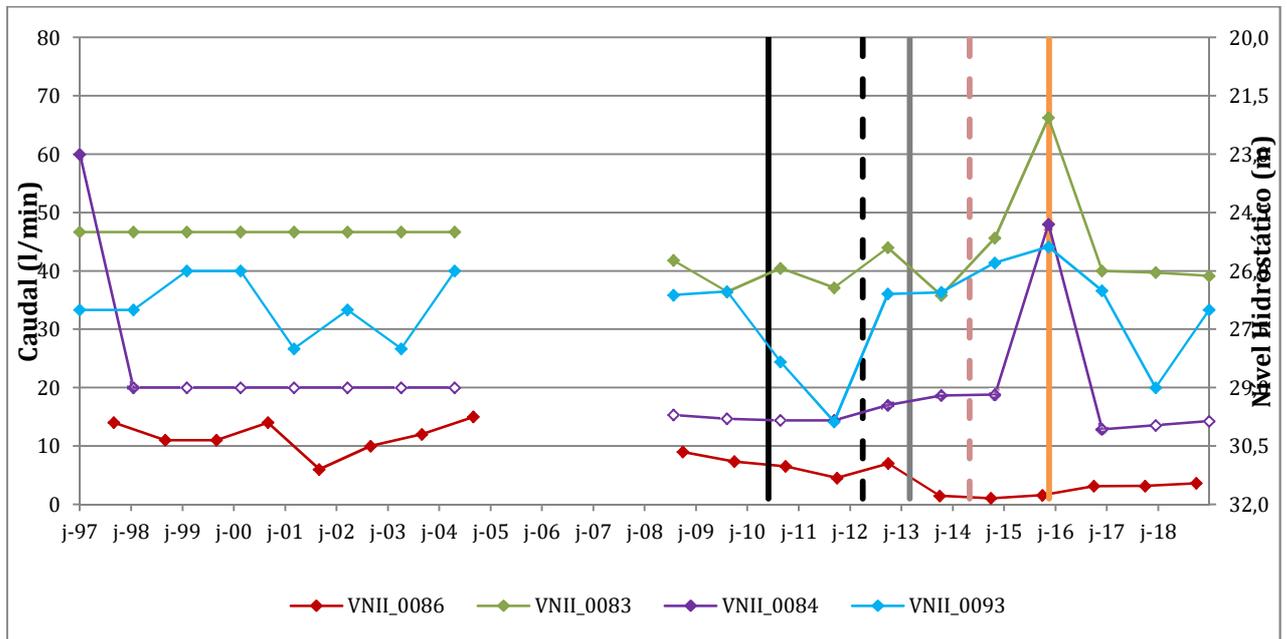
Figura 5 – Evolução do caudal da nascente VNII_0086 e dos níveis hidroestáticos nos furos na envolvente durante a estiagem (VNII_0083, VNII_0084 e VNII_0093). Datas de referência durante a escavação: a) início da escavação; b) início da escavação da chaminé de equilíbrio (CE); c) final da escavação dos túneis principais e central; d) final da construção da CE; e) início do enchimento.

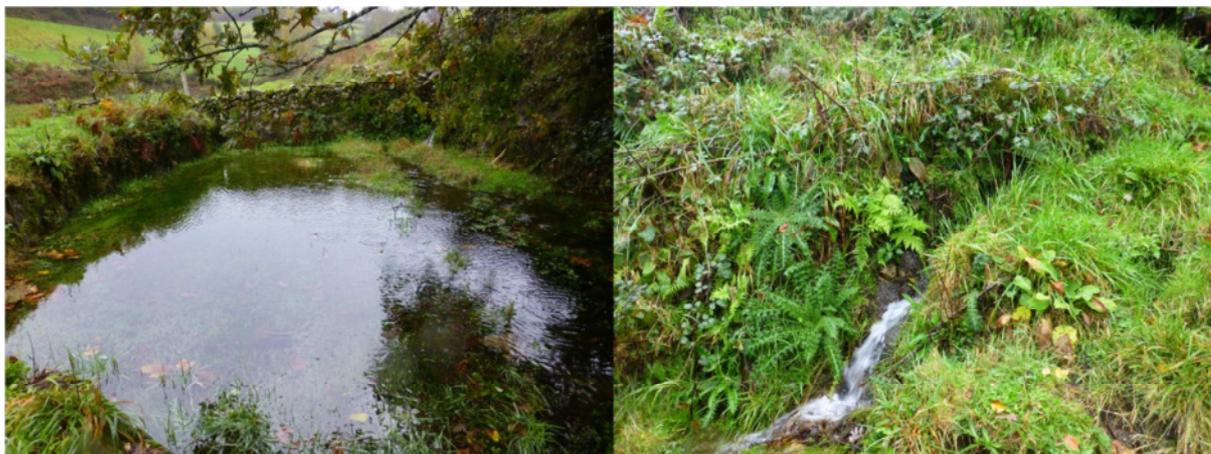
A reclamação dos proprietários, os Srs. Domingos Manuel Pires Pereira e Silvina Pires Pereira (oficializada a 25-09-2014) prende-se com a deslocalização da nascente. Os proprietários alegam que estão impossibilitados de regar visto que tem menos água útil na referida primeira saída de água que abastece a poça, em detrimento da segunda saída, uma situação que, sustenta, estará relacionada com as obras de construção do circuito hidráulico. A primeira reclamação verbal à GEODOURO ocorreu na campanha de junho/julho de 2014.

Figura 1 – Aspecto da nascente VNII_0239 (esquerda) e respectiva perda de água.

A perda de água em questão parece ser uma consequência da degradação da integridade estrutural da poça, caso que poderá estar relacionado com a falta de manutenção, não sendo de excluir a possibilidade de que as vibrações associadas às escavações do Circuito Hidráulico tenham causado danos estruturais à superfície. De referir que as obras no Túnel em Carga terminaram em Março de 2013, e que a frente de escavação passou perto da nascente em junho de 2012, pelo que a data da reclamação informal e formal (junho e setembro de 2014) parece tardia. Em termos hidrogeológicos, aparentemente não existe nenhuma relação entre as obras do circuito hidráulico e o comportamento da nascente.

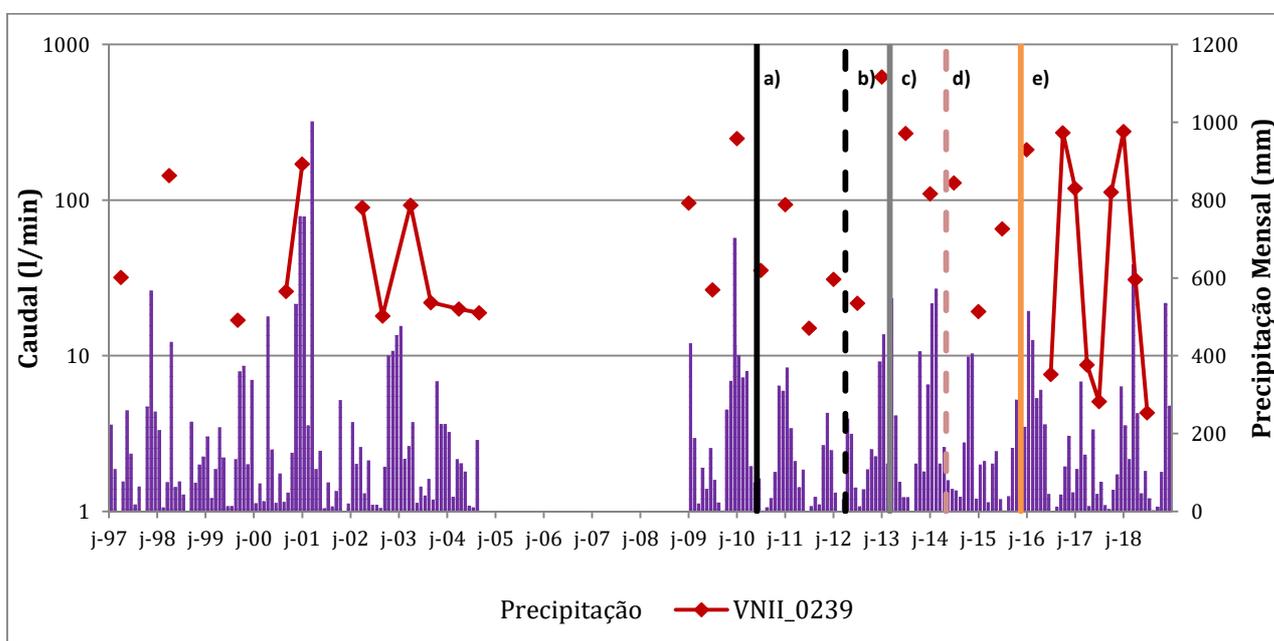
Esta nascente é monitorizada desde Março de 1997. Desde o início das obras de Venda Nova III (setembro de 2008) a nascente é controlada (Caudal, Temperatura, pH e Condutividade eléctrica) com uma frequência semestral durante as campanhas de águas altas e águas baixas. A evolução do caudal está representada na Figura 3. Verifica-se que se trata de uma nascente com um comportamento marcadamente sazonal, com significativa variabilidade Verão/Inverno, geralmente com caudal da ordem de 200 l/min, tendo já sido observadas situações onde atingiu os 600 l/min. De referir que os caudais representados correspondem à soma das duas saídas de água anteriormente mencionadas.

Figura 3 – Evolução do caudal da nascente VNII_0239 relativamente à precipitação. Dados de referência durante a escavação: a) início da escavação; b) início da escavação da chaminé de equilíbrio (CE); c) final da escavação dos túneis principais e central; d) final da construção da CE; e) início do enchimento.

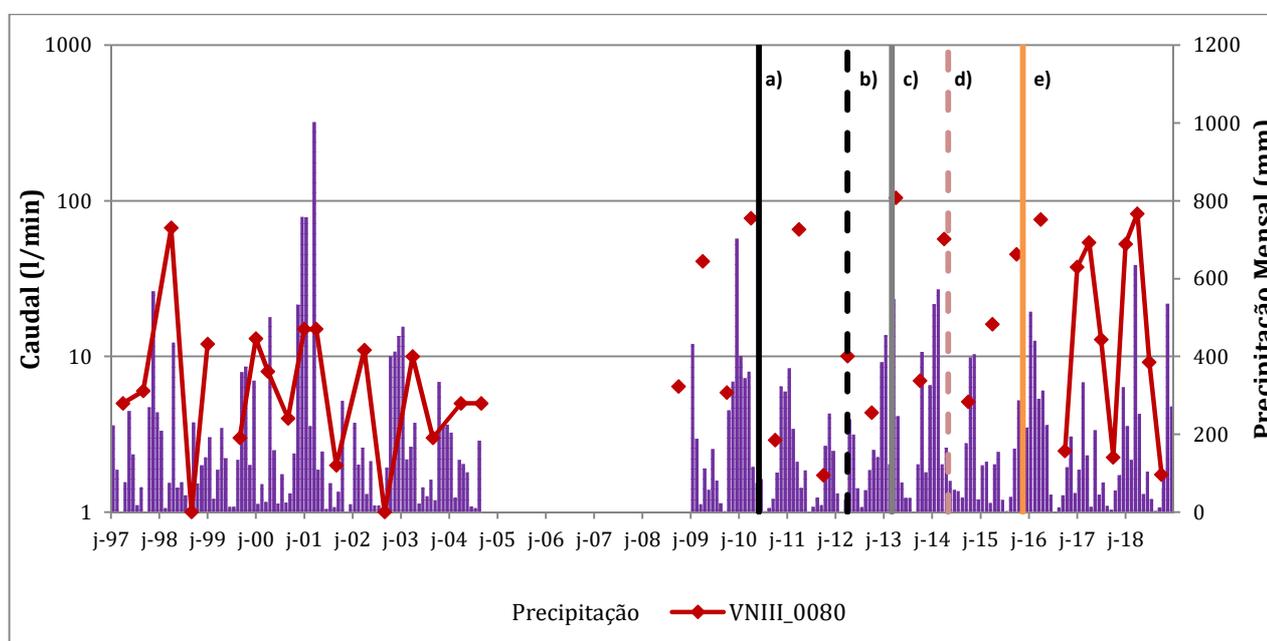
A evolução do caudal está representada na Figura 4. Verifica-se que se trata de uma nascente com comportamento sazonal e grandes diferenças Verão/Inverno.

Figura II-4 – Evolução do caudal da nascente VNII_0080 relativamente à precipitação. Datas de referência durante a escavação: a) início da escavação; b) início da escavação da chaminé de equilíbrio superior (CES); c) final da escavação dos túneis principais e central; d) final da construção da CES; e) início do enchimento.

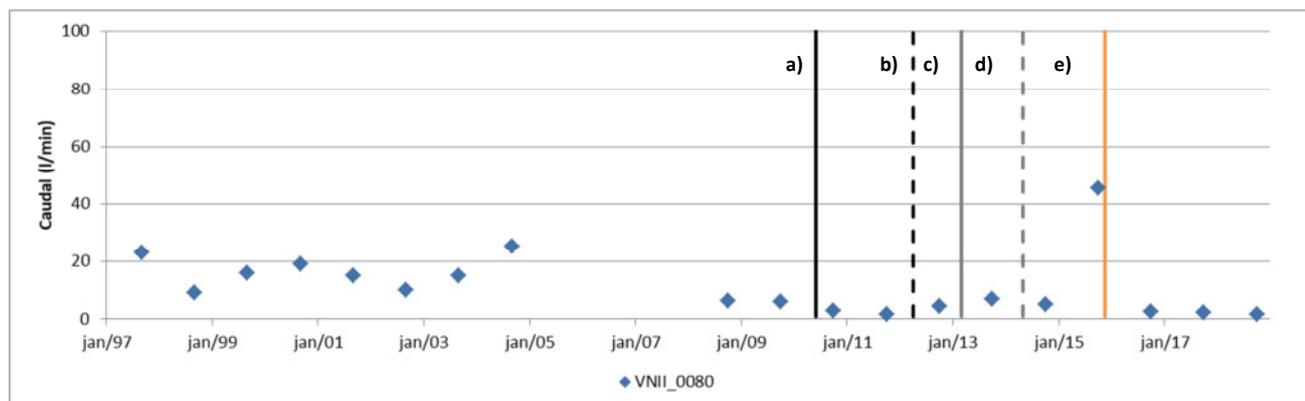
Verifica-se que a evolução dos caudais da nascente apresenta uma descida dos valores entre 2010 a 2012, com certeza relacionadas com a precipitação.

Assim, concluímos que a explicação para redução de caudal na nascente VNII_0080 poderá estar relacionada com a drenagem provocada pelas escavações dos circuitos hidráulicos de VNII e VNIII, dado o contexto em que está inserida-

Figura II-5 – Evolução do caudal de estiagem da nascente VNII_0080. Datas de referência durante a escavação: a) início da escavação; b) início da escavação da chaminé de equilíbrio (CE); c) final da escavação dos túneis principais e central; d) final da construção da CE; e) início do enchimento.

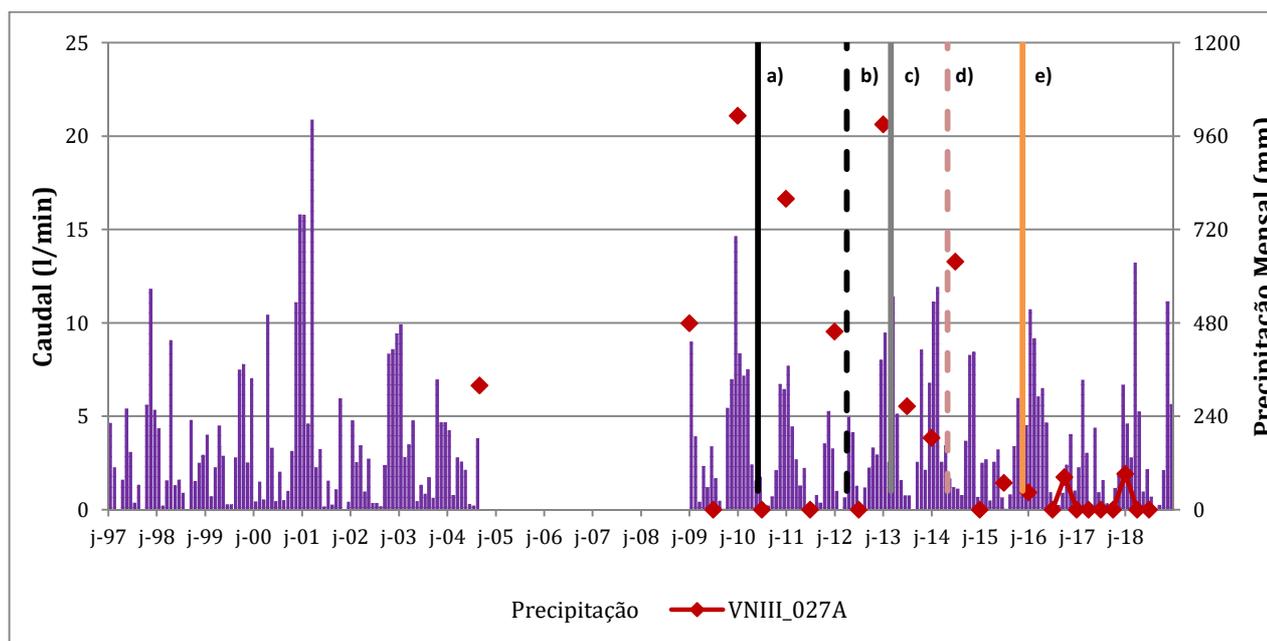
A evolução do caudal está representada na Figura 4. Verifica-se que se trata de uma nascente com comportamento sazonal e grandes diferenças Verão/Inverno. É frequente, em campanhas de estiagem a nascente se encontrar seca, ou com apenas vestígios de água.

Figura 4 – Evolução do caudal da nascente VNIII_027A relativamente à precipitação. Datas de referência durante a escavação: a) início da escavação; b) início da escavação da chaminé de equilíbrio superior (CES); c) final da escavação dos túneis principais e central; d) final da construção da CES; e) início do enchimento.

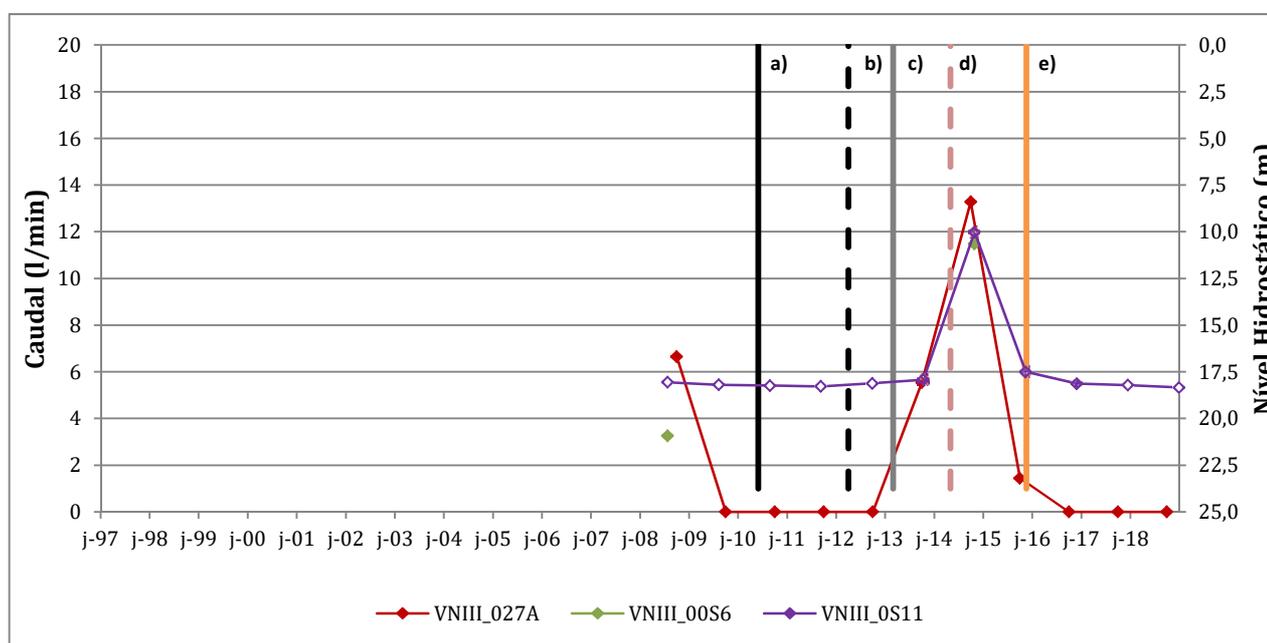
Existem duas sondagens perto da nascente VNIII_027A: VNIII_00S6 e VNIII_0S11. A sondagem VNIII_00S6 apenas apresenta duas leituras de nível hidroestático, mas tanto uma sondagem como outra mostram um comportamento idêntico, ou seja, mantêm níveis hidroestáticos constantes à exceção da leitura de 2014. Contudo pode-se observar que, nos últimos anos, o nível hidroestático parece sofrer uma ligeira redução, consequência da variabilidade climática.

Assim, concluímos que a afetação da nascente VNIII_027A pelo aproveitamento hidroelétrico de Venda Nova é improvável e que não existe qualquer fundamentação, sob o ponto de vista estatístico para sustentar uma reclamação por falta de água.

Figura 6 – Evolução do caudal da nascente VNIII_027A e dos níveis hidroestáticos das sondagens na envolvente durante a estiagem (VNIII_00S6 e VNIII_0S11). Datas de referência durante a escavação: a) início da escavação; b) início da escavação da chaminé de equilíbrio superior (CES); c) final da escavação dos túneis principais e central; d) final da construção da CES; e) início do enchimento.

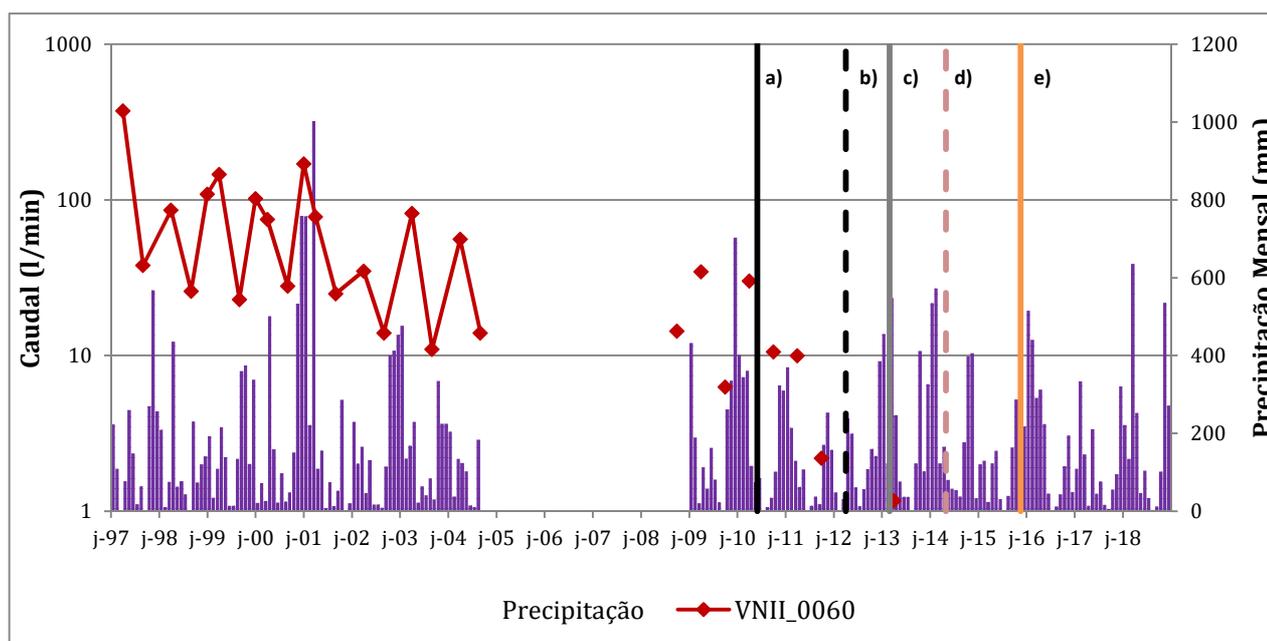
A evolução do caudal está representada na Figura 4. Verifica-se que se trata de uma nascente com um comportamento sazonal pronunciado, com grande variabilidade Verão/Inverno, mais atenuado desde 2008. Existe, efectivamente, uma tendência de redução dos caudais, especialmente evidente nos últimos anos.

Figura 4 – Evolução do caudal da nascente VNII_0060 relativamente à precipitação. Datas de referência durante a escavação: a) início da escavação; b) início da escavação da chaminé de equilíbrio superior (CES); c) final da escavação dos túneis principais e central; d) final da construção da CES; e) início do enchimento.
