REFORÇO DE POTÊNCIA DO APROVEITAMENTO HIDROELÉTRICO DE VENDA NOVA III

ACOMPANHAMENTO HIDROGEOLÓGICO DA OBRA DE VENDA NOVA III

Análise das reclamações referentes a Pontos de Água Subterrânea – situação referida a junho de 2019

Nota técnica 190601

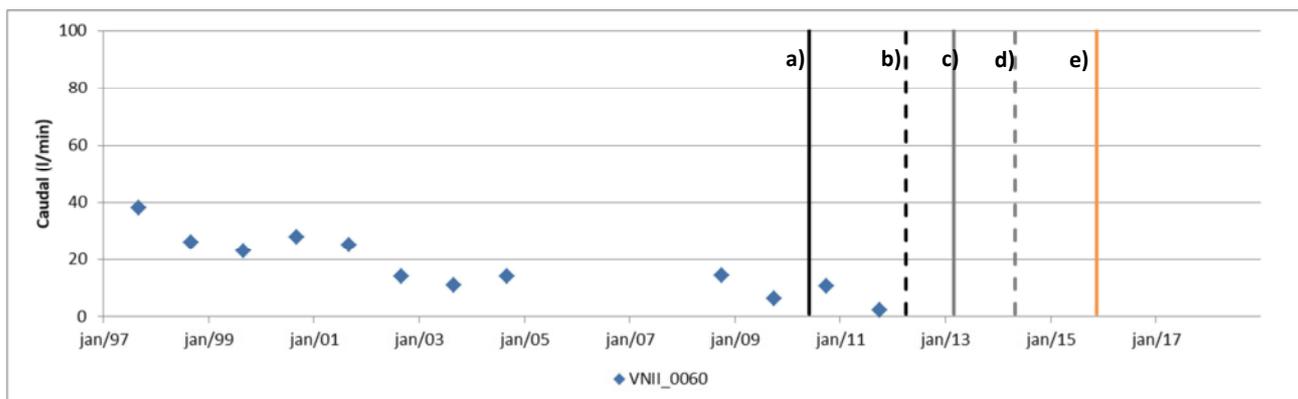
Assim, concluímos que se verifica uma alteração significativa a nível pontual da captação VNII_0060, e que o respectivo caudal está mais disperso, migrando para distâncias muito curtas. Ainda assim verifica-se uma redução muito gradual de caudal ao longo do tempo, sendo que os caudais de estiagem antes da construção de VNII (até 2000) são superiores aos valores agora encontrados (Figura 5).

Neste contexto, considera-se que as obras do circuito hidráulico e sobretudo da Galeria localizada perto da nascente (GSV) – que foi construída por volta de 1999 - poderão estar a afetar o comportamento da nascente em questão. Em termos práticos (utilização da água), a alteração/migração observada não parece significativa.

Figura 5- Evolução do caudal de estiagem na nascente VNII_0060. a) início da escavação; b) início da escavação da chaminé de equilíbrio superior (CES); c) final da escavação dos túneis principais e central; d) final da construção da CES; e) início do enchimento.

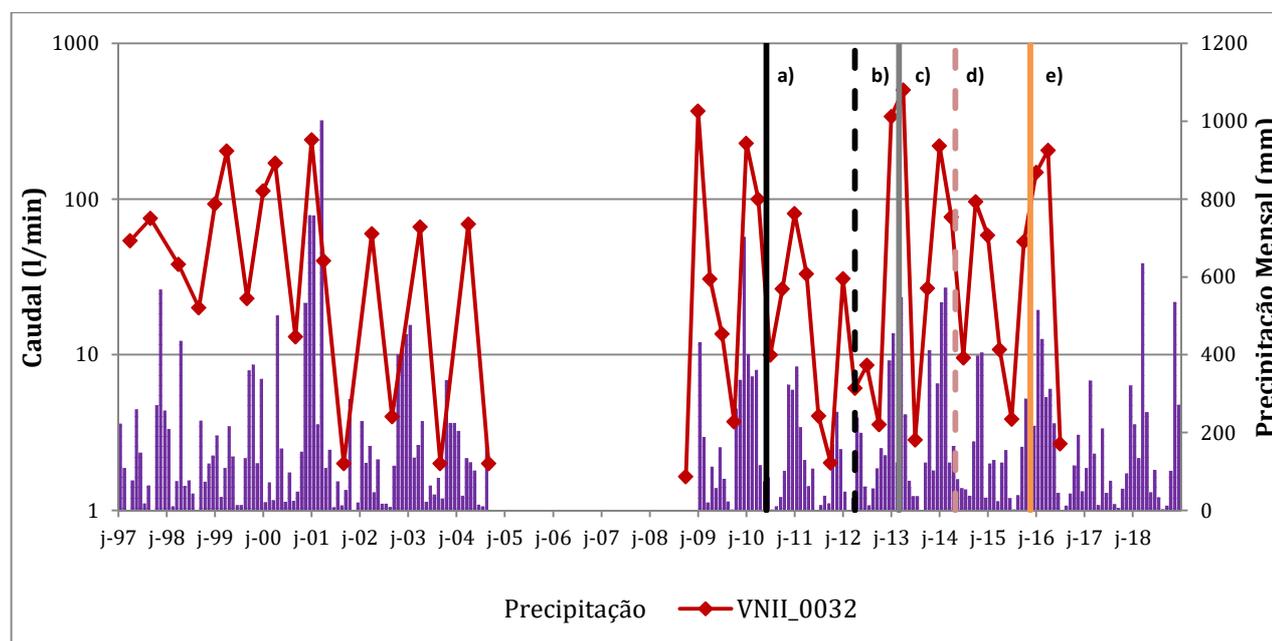
Figura 2 – Evolução do caudal da galeria VNII_0032, relativamente à precipitação. Datas de referência durante a escavação: a) início da escavação; b) início da escavação da chaminé de equilíbrio superior (CES); c) final da escavação dos túneis principais e central; d) final da construção da CES; e) início do enchimento.

O ponto VNII_0032 mostra que houve alguma influência (redução de caudais) por ação do circuito hidráulico VNII e apresenta alguma variação de caudal no período de construção do circuito hidráulico de VNIII.

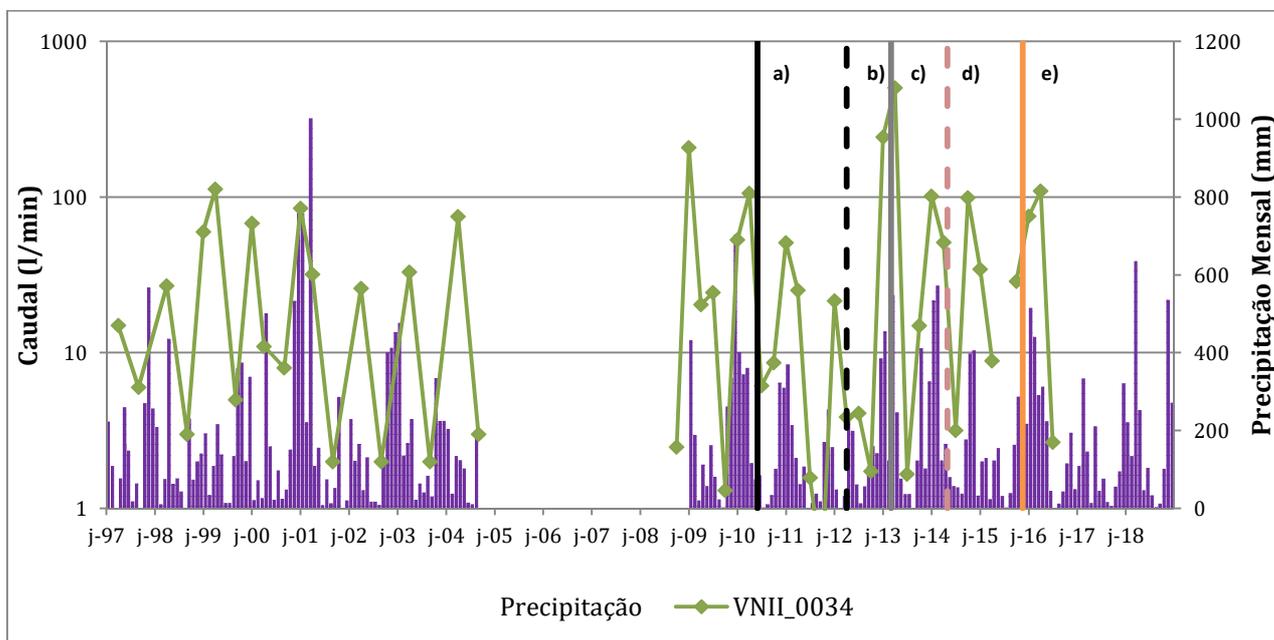
Figura 3 – Evolução do caudal da nascente VNII_034, relativamente à precipitação. Datas de referência durante a escavação: a) início da escavação; b) início da escavação da chaminé de equilíbrio superior (CES); c) final da escavação dos túneis principais e central; d) final da construção da CES; e) início do enchimento.

O ponto VNII_0034 apresentou, quase sempre, pequenos caudais, acompanhando a tendência geral dos pontos testemunho e, portanto, das variações normais da precipitação.

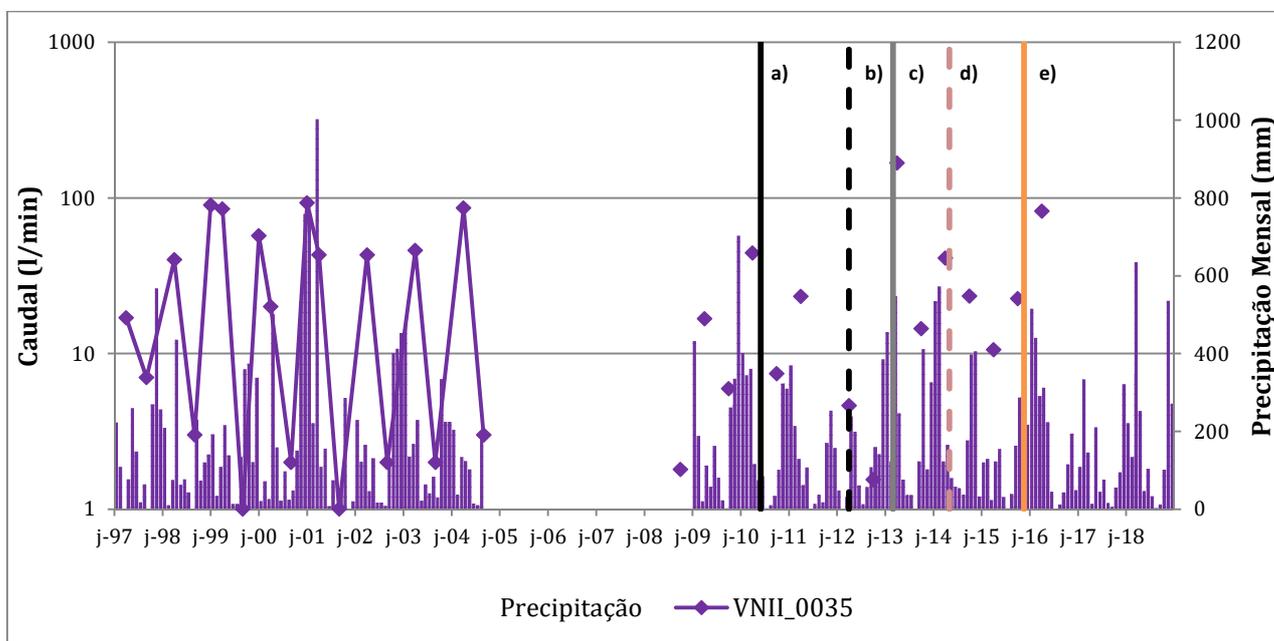
Figura 4 – Evolução do caudal da nascente VNII_0035, relativamente à precipitação. Datas de referência durante a escavação: a) início da escavação; b) início da escavação da chaminé de equilíbrio superior (CES); c) final da escavação dos túneis principais e central; d) final da construção da CES; e) início do enchimento.

O ponto VNII_0035 sempre apresentou caudais fracos e não existem evidências de que a construção do circuito hidráulico o tenha influenciado, acontece até o contrário após a construção de VNIII, os caudais neste ponto aumentaram.

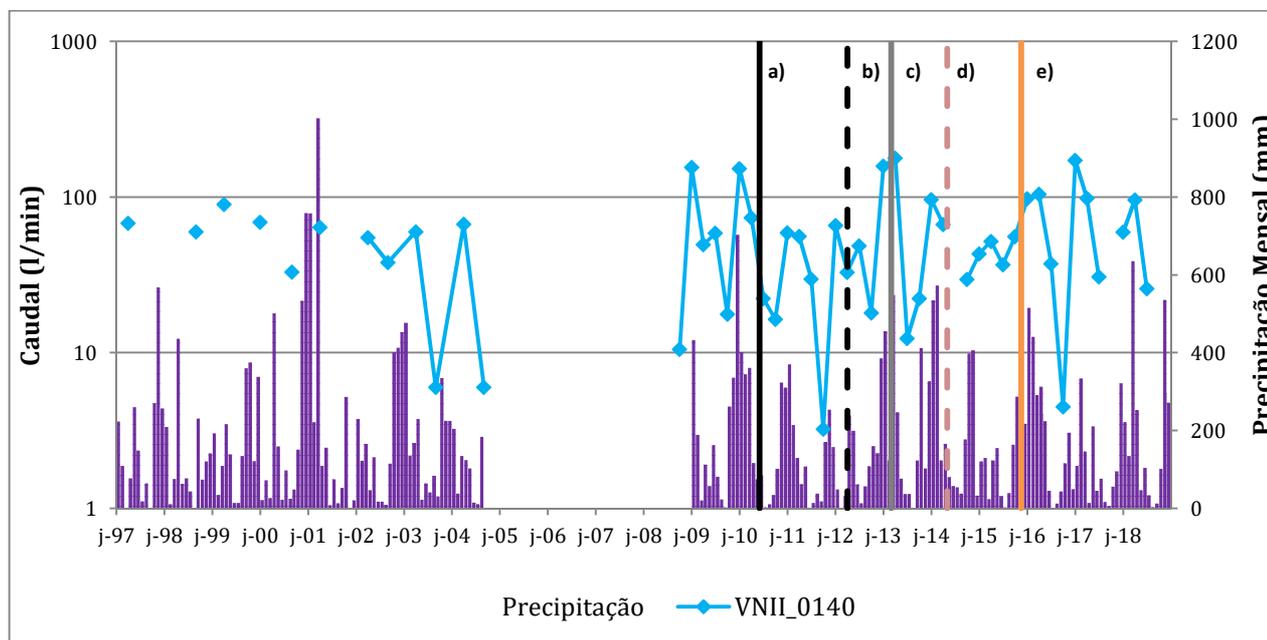
Figura 5 – Evolução do caudal da nascente VNII_0140, relativamente à precipitação. Datas de referência durante a escavação: a) início da escavação; b) início da escavação da chaminé de equilíbrio superior (CES); c) final da escavação dos túneis principais e central; d) final da construção da CES; e) início do enchimento.

O ponto VNII_0140 apresenta uma grande variação de caudal, com tendência a diminuir, podendo resultar do impacto da construção do circuito hidráulico de VNII. Com a construção do circuito hidráulico VNIII, os caudais seguem a tendência geral dos caudais médios dos pontos testemunho, sendo cerca de 30% dos originais.

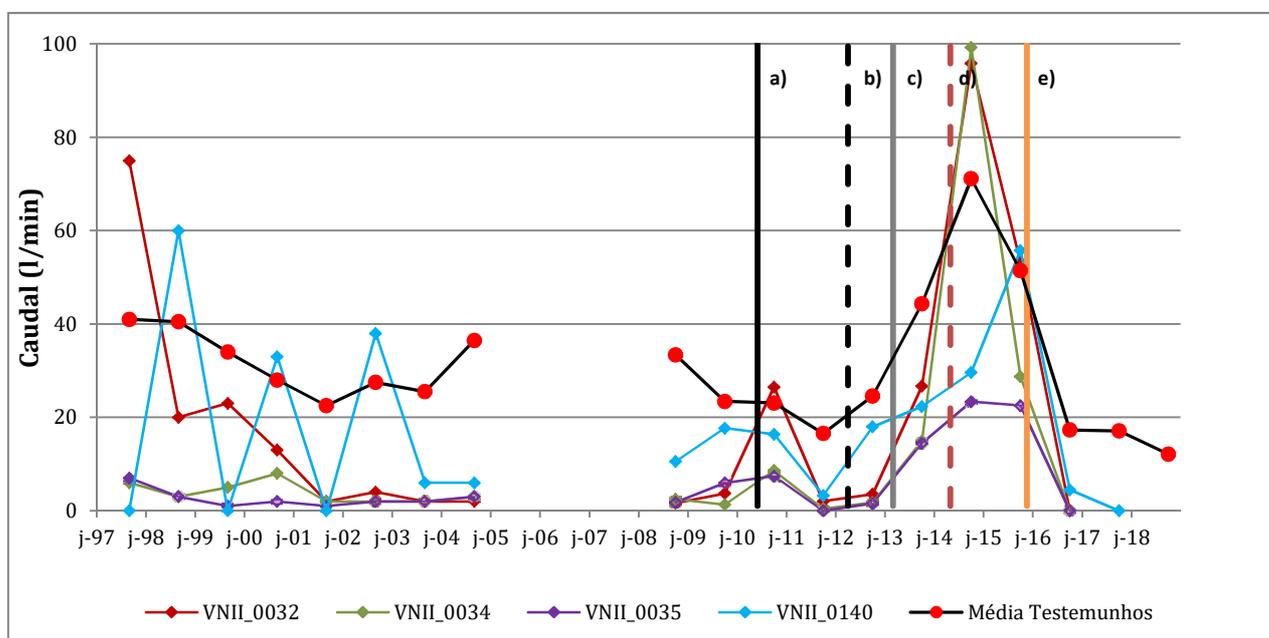
Relativamente à nascente VNII_0035, verifica-se que o caudal de estiagem é muito baixo, frequentemente nulo, uma situação que já ocorre desde 1997. No entanto, os seus caudais de estiagem nos últimos anos são iguais ou mais elevados relativamente aos caudais medidos antes da construção dos circuitos hidráulicos (1997-2004).

Quanto aos pontos de água VNII_0032 e VNII_0034, apresentam igualmente oscilação de caudais de estiagem, no entanto, com caudais superiores aos do ponto VNII_0035.

A nascente VNII_0140 é o ponto de água deste proprietário que apresenta maiores oscilações nos caudais de estiagem, estando possivelmente mais dependente da precipitação, provavelmente correspondente a um circuito hidrogeológico mais curto.

Figura 6 – Evolução do caudal de estiagem da galeria VNII_0032 e das nascentes VNII_0034, VNII_0035 e VNII_0140 comparativamente à média dos caudais dos pontos testemunho. Datas de referência durante a escavação: a) início da escavação; b) início da escavação da chaminé de equilíbrio superior (CES); c) final da escavação dos túneis principais e central; d) final da construção da CES; e) início do enchimento.

O facto das duas campanhas - 2016 e 2017 - terem sido efetuadas em anos anormalmente secos poderá explicar a ausência de água nos pontos de água VNII_0032 e VNII_0034. Situação semelhante ocorreu com os pontos testemunho, localizados fora da influência dos circuitos hidráulicos entretanto construídos, cujos caudais nos últimos três anos são mais baixos do que em anos anteriores (figura 6). As tendências de subida e descida dos caudais são, em geral, coincidentes, com excepção do ponto VNII_0140 na estiagem do ano de 2015, que apresentou uma subida atípica no caudal.

Julgamos, por isso, a reclamação do Sr. Silvino Abreu Pires Pereira fundamentada para os pontos VNII_0032 e VNII_0140.

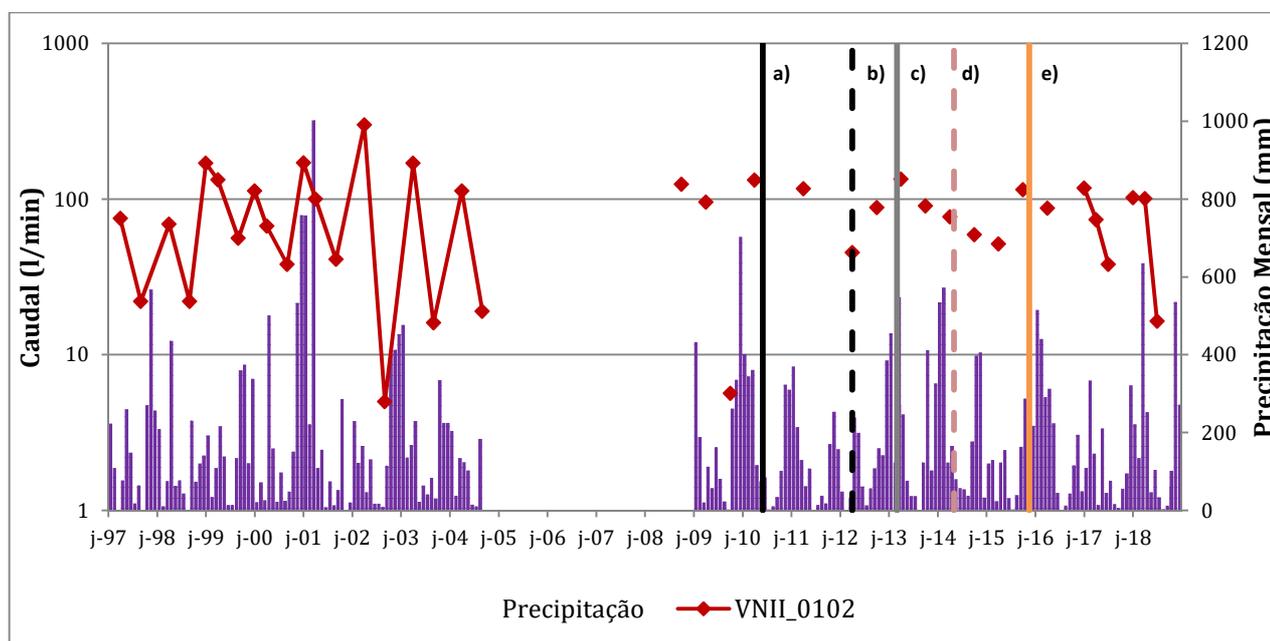
Figura 2 – Evolução do caudal da nascente VNII_0102, relativamente à precipitação. Datas de referência durante a escavação: a) início da escavação; b) início da escavação da chaminé de equilíbrio superior (CES); c) final da escavação dos túneis principais e central; d) final da construção da CES; e) início do enchimento.

O ponto VNII_0102 mostra uma alguma influência no pós construção pois apresenta frequentemente caudais nulos, algo que nunca aconteceu no período de monitorização de Venda Nova II (anterior a 2004). Não obstante foram detetados caudais elevados, nas campanhas de estiagem em que se verificou alguma precipitação antes da mesma.

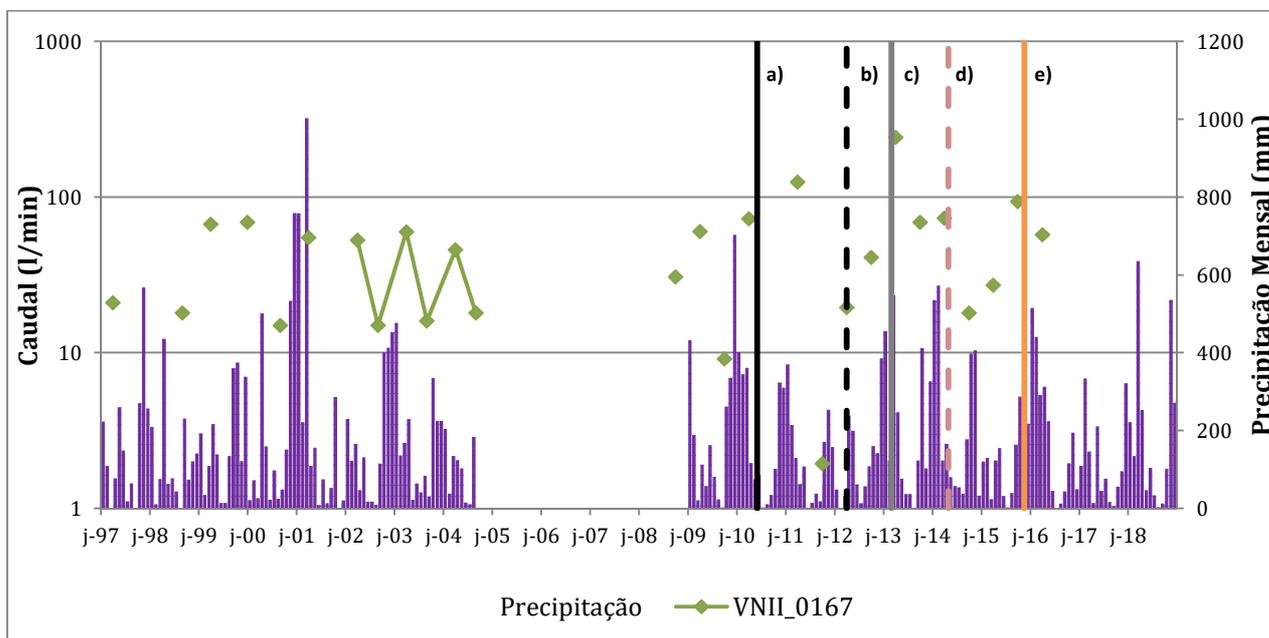
Figura 3 – Evolução do caudal da nascente VNII_0167, relativamente à precipitação. Dados de referência durante a escavação: a) início da escavação; b) início da escavação da chaminé de equilíbrio superior (CES); c) final da escavação dos túneis principais e central; d) final da construção da CES; e) início do enchimento.

A evolução dos caudais no ponto VNII_0167 demonstra que a construção do circuito hidráulico de VNIII terá provocado um aumento da variabilidade dos caudais, que se encontra frequentemente nulo ou menor do que os valores de caudal iniciais.

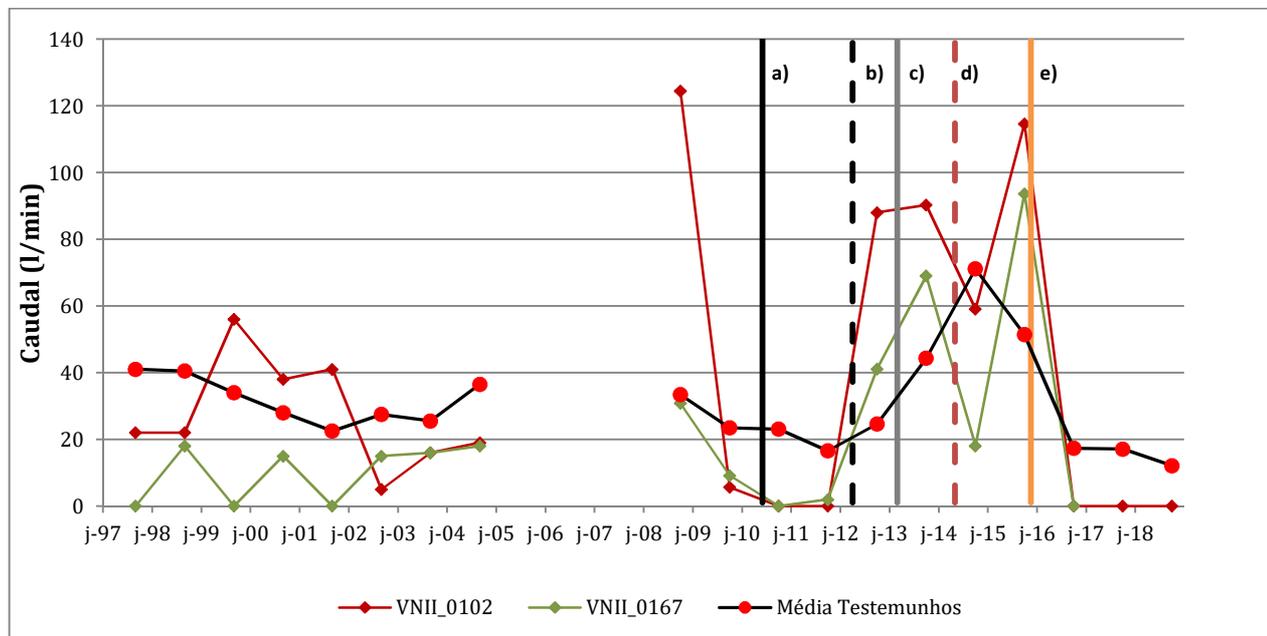
Relativamente à nascente VNII_0167, verifica-se que o caudal de estiagem é muito baixo, frequentemente nulo, uma situação que já ocorre desde 1997. No entanto, os seus caudais de estiagem nos últimos anos são iguais ou mais elevados relativamente aos caudais medidos antes da construção (1997-2004).

Quanto ao ponto de água VNII_102, apresenta igualmente uma oscilação de caudais de estiagem, no entanto, com caudais superiores aos do ponto VNII_0167. Durante a monitorização anterior à construção, na nascente VNII_102 foram sempre medidos caudais, embora por vezes baixos. Após a construção notou-se uma maior variabilidade.

O facto das duas campanhas - 2016 e 2017 - terem sido efetuadas em anos anormalmente secos poderá explicar a ausência de água nestas duas captações: de facto, a média dos caudais de estiagem dos restantes pontos do grupo I onde estas captações se inserem, é também mais baixa que em anos anteriores. Situação igual se passa com os pontos testemunho, localizados fora da influência dos circuitos hidráulicos entretanto construídos, cujos caudais nos últimos três anos são mais baixos do que em anos anteriores (figura 4). As tendências de subida e descida dos caudais são em geral coincidentes, com exceção do ponto VNII_0102 na estiagem do ano de 2014, que apresentou uma descida atípica no caudal. Para assegurar a monitorização desta situação, a nascente VNII_102 manteve-se na rede de monitorização até ao final de 2018.

Figura 4 – Evolução do caudal de estiagem das nascentes VNII_0102 e VNII_0167, comparativamente à média dos caudais dos pontos testemunho. Datas de referência durante a escavação: a) início da escavação; b) início da escavação da chaminé de equilíbrio superior (CES); c) final da escavação dos túneis principais e central; d) final da construção da CES; e) início do enchimento.

Julgamos por isso que a reclamação do Sr. Domingos Santos Sousa e da Sra. Maria de Jesus Barreiros Braga terá alguma fundamentação.

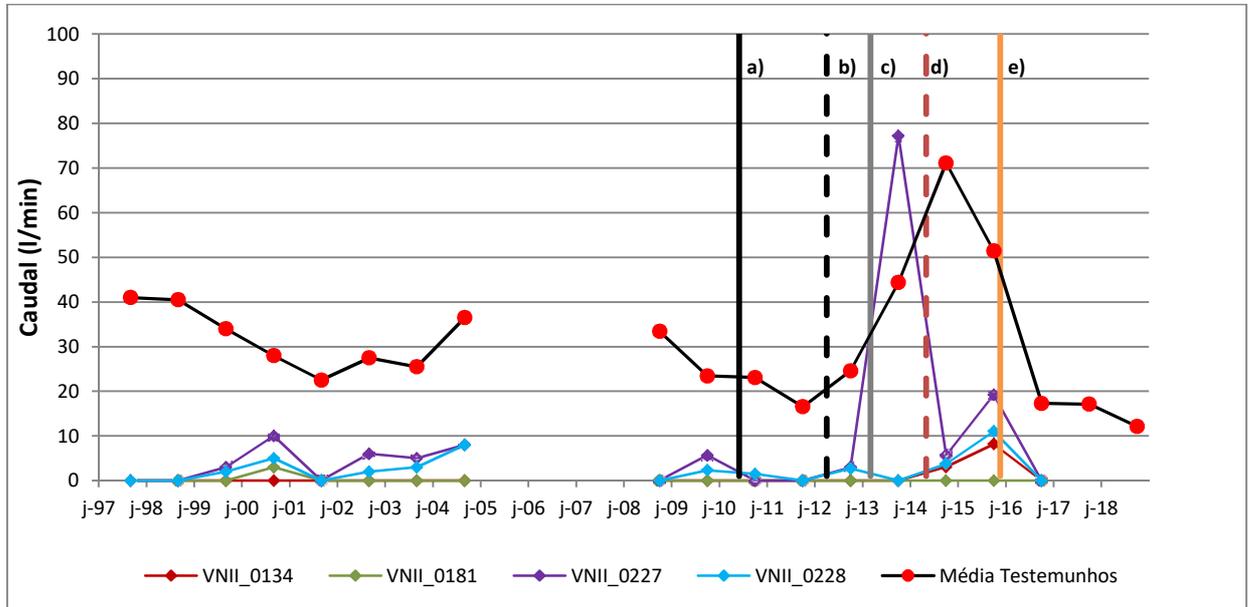
Grupo E

Figura 1 – Representação gráfica dos caudais de estiagem dos pontos do proprietário pertencentes ao grupo E – Túnel em Carga, comparativamente à média dos caudais dos pontos testemunho. Datas de referência durante a escavação: a) início da escavação; b) início da escavação da chaminé de equilíbrio superior (CES); c) final da escavação dos túneis principais e central; d) final da construção da CES; e) início do enchimento.

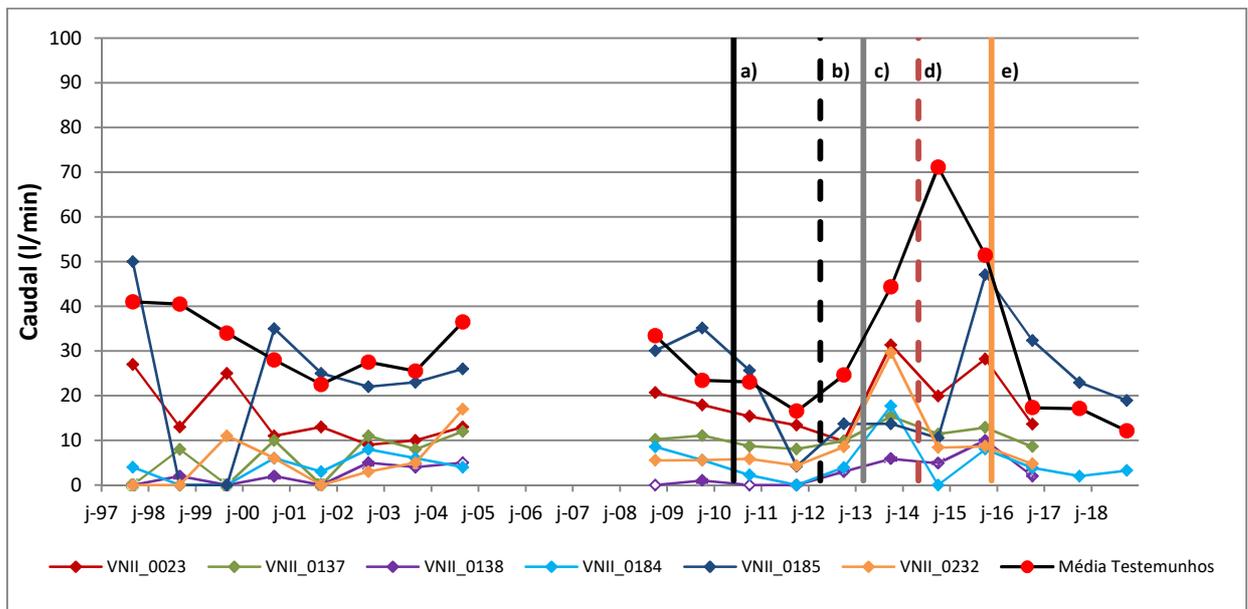
Grupo G

Figura 2 – Representação gráfica dos caudais de estiagem dos pontos do proprietário pertencentes ao grupo G – Chaminé de Equilíbrio, comparativamente à média dos caudais dos pontos testemunho. Datas de referência durante a escavação: a) início da escavação; b) início da escavação da chaminé de equilíbrio superior (CES); c) final da escavação dos túneis principais e central; d) final da construção da CES; e) início do enchimento.

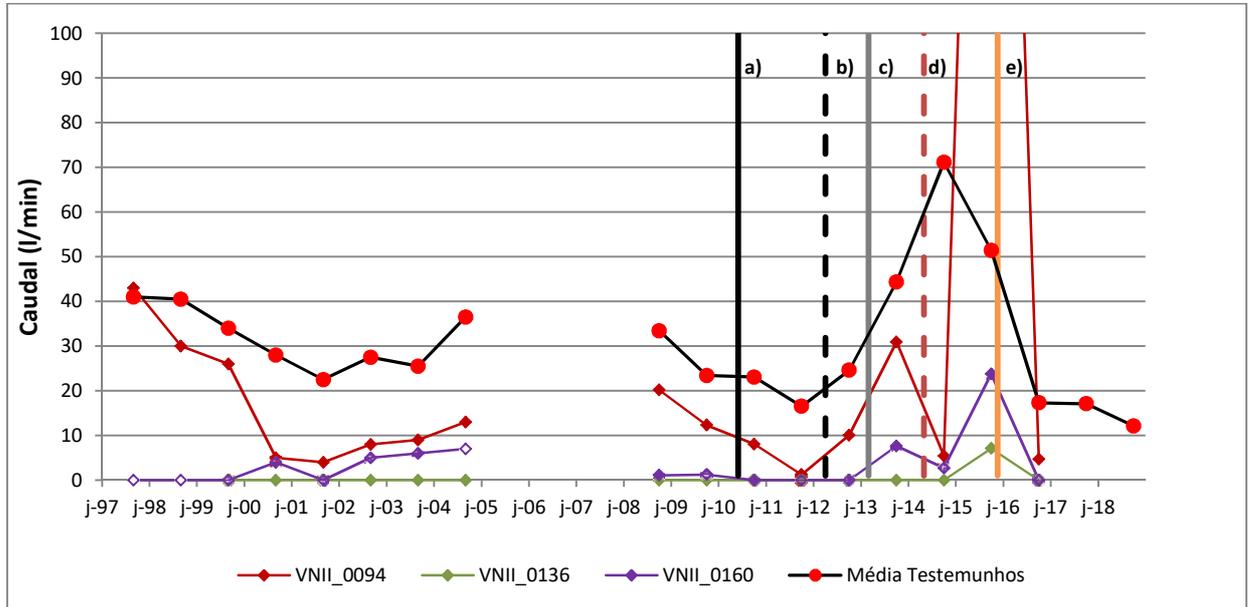
Grupo H

Figura 3 – Representação gráfica dos caudais de estiagem dos pontos do proprietário pertencentes ao grupo H –Central, comparativamente à média dos caudais dos pontos testemunho. Datas de referência durante a escavação: a) início da escavação; b) início da escavação da chaminé de equilíbrio superior (CES); c) final da escavação dos túneis principais e central; d) final da construção da CES; e) início do enchimento.

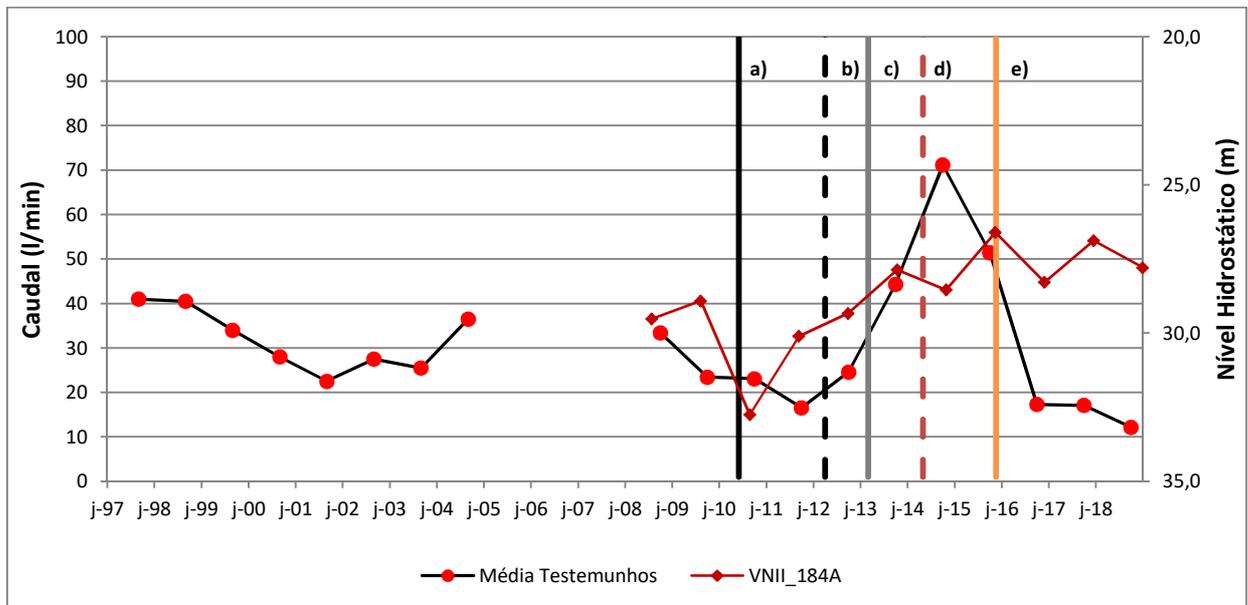
Furo da Veiga (VNII_184A)

Figura 4 – Representação gráfica do nível hidrostático em estiagem do furo do proprietário (Furo da Veiga) comparativamente à média dos caudais dos pontos testemunho. Datas de referência durante a escavação: a) início da escavação; b) início da escavação da chaminé de equilíbrio superior (CES); c) final da escavação dos túneis principais e central; d) final da construção da CES; e) início do enchimento.

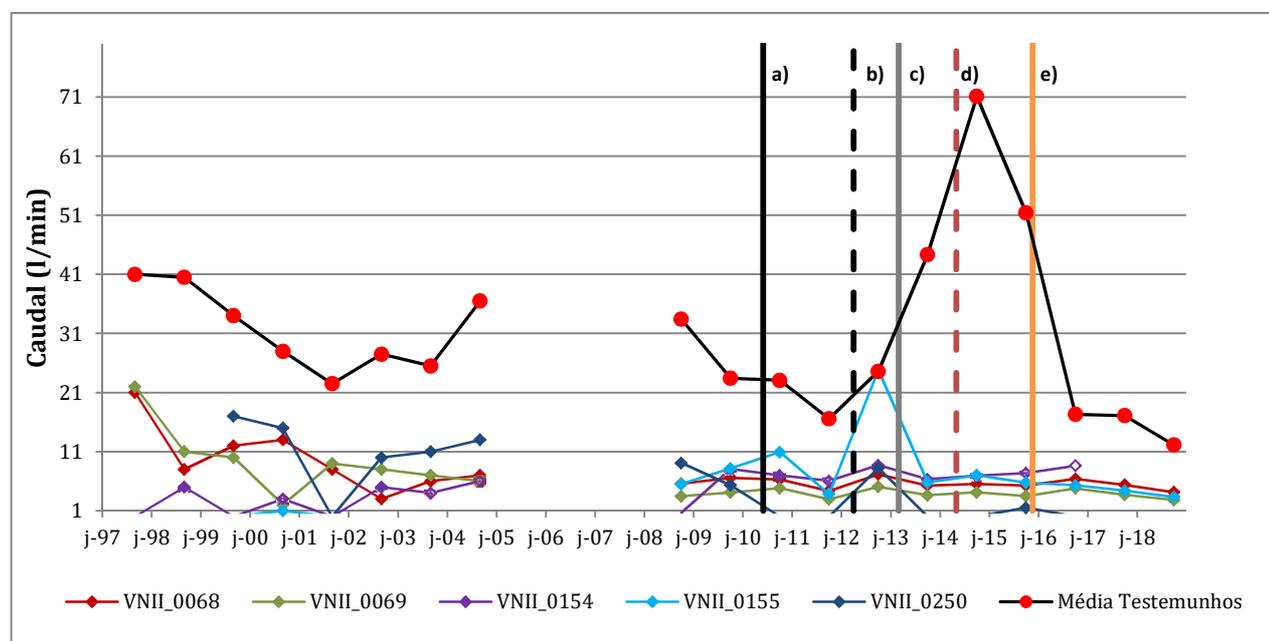
A evolução dos caudais de estiagem está representada na Figura 7. A nascente VNII_0155 apresenta caudais de estiagem mais elevados após a construção dos circuitos hidráulicos, sendo esse o caso também para a nascente VNII_0154.

As nascentes VNII_0068 e VNII_0069 apresentam caudais estabilizados em todo o processo de monitorização de VNII.

Relativamente à nascente VNII_0250, verifica-se um decréscimo nos caudais de estiagem após a construção dos circuitos hidráulicos. Esta nascente apresenta, aliás, um comportamento bastante díspar relativamente àquele dos pontos testemunho, localizados fora da influência dos circuitos hidráulicos entretanto construídos. Esta situação poderá indiciar algum impacto na drenagem do maciço por parte do complexo de Venda Nova III.

Figura 7 – Evolução do caudal de estiagem nas nascentes VNII_0068, VNII_0069, VNII_0154, VNII_0155 e VNII_0250 comparativamente à média dos caudais dos pontos testemunho. Datas de referência durante a escavação: a) início da escavação; b) início da escavação da chaminé de equilíbrio superior (CES); c) final da escavação dos túneis principais e central; d) final da construção da CES; e) início do enchimento.
