RELATÓRIO FINAL DE MONITORIZAÇÃO DO AÇUDE DO MONTE DA AZINHEIRA

**Circuito Hidráulico de
Adução à Barragem de
Odivelas**

- Subsistema Alqueva -

Dezembro 2012

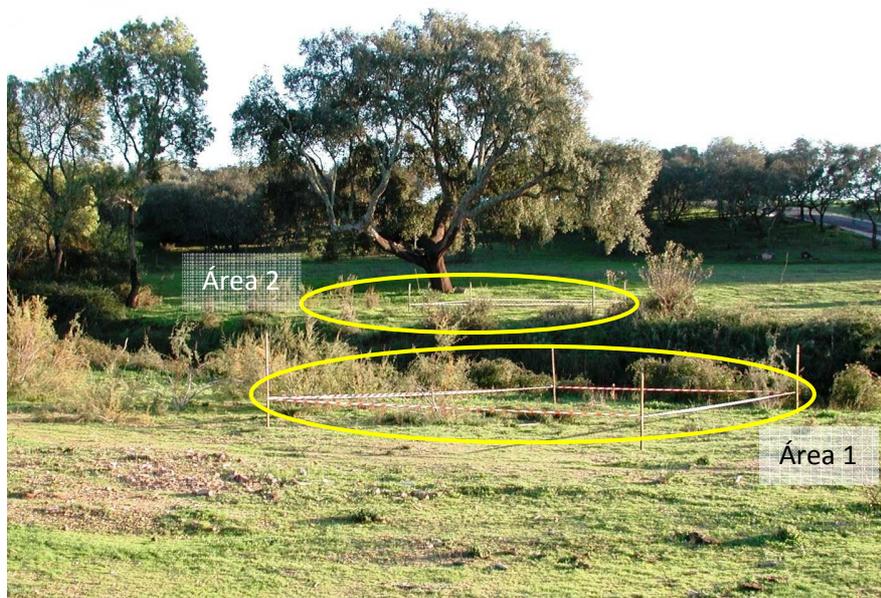
Figura 6 – Áreas de amostragem (margem direita e esquerda da Ribeira de Odivelas)

No âmbito da recolha e interpretação dos dados, e com base no levantamento efetuado in situ, definiram-se dois pontos de amostragem, com dimensões de 5x8 metros, localizados em ambas as margens da ribeira de Odivelas (área 1 – margem direita; área 2 – margem esquerda).

O parâmetro de amostragem utilizado para a monitorização baseou-se na funcionalidade da zona intervencionada, para a qual se consideram as duas áreas referidas (figura 6), com o eixo maior localizado na perpendicular ao curso de água.

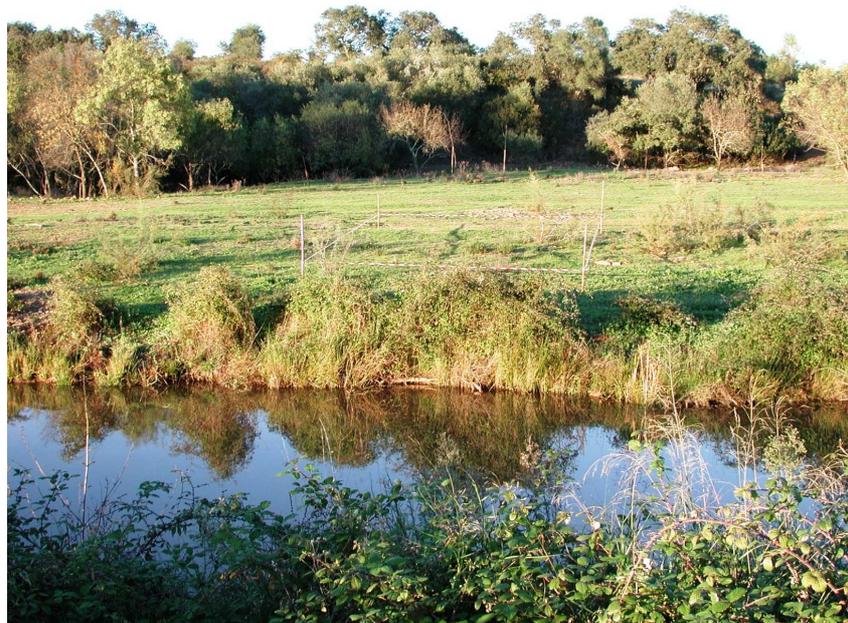
Figura 7 – Área 1: Margem Direita da Ribeira de Odivelas

A área em questão (vd. figura 7) é classificada, a nível de composição do solo, do tipo “aluviais”, resultantes do transporte efetuado pela ribeira e conseqüente acumulação de sedimentos. Salienta-se que em termos de estrato geológico, esta área apresenta fragmentos de materiais resultantes de rochas sedimentares (nomeadamente areia grossa e cascalho).

Em termos topográficos a área é relativamente plana, não revelando sinais de erosão significativa, apesar da modelação a que foi submetida no âmbito da Empreitada do Açude.

O facto da ribeira ser meandrizada a montante, conduz à acumulação de sedimentos na margem direita, propiciando o desenvolvimento da vegetação herbácea em detrimento da vegetação de porte arbóreo e arbustivo.

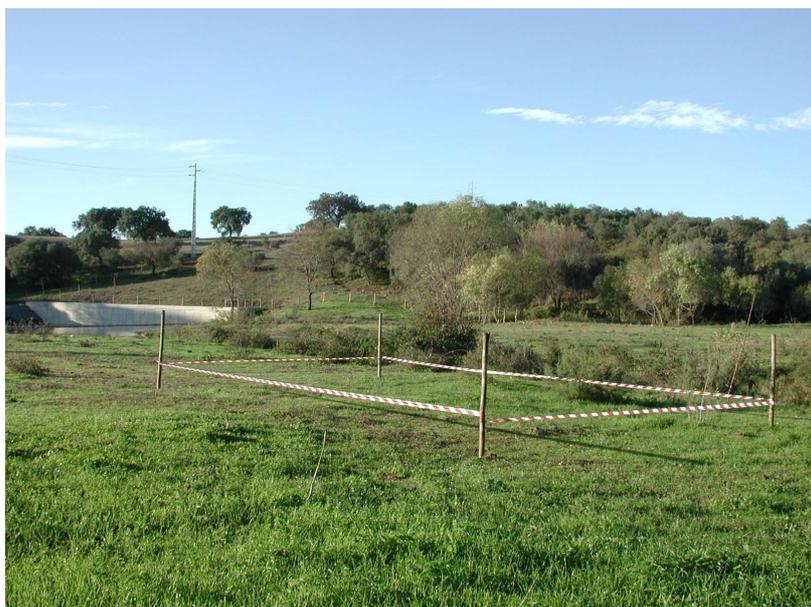
Figura 17 – Área 2 (Margem esquerda da Ribeira de Odivelas)

As características do depósito geológico existentes nesta margem, revelam propriedades estruturais distintas das observadas na margem oposta. Esta área, à semelhança do verificado na área 1, não revela sinais de erosão a nível de taludes e margem, apesar da ligeira inclinação que apresenta. Relativamente às árvores e arbustos plantados, verificou-se um fraco desenvolvimento, contrariamente ao registado a nível da consociação de gramíneas e leguminosas.

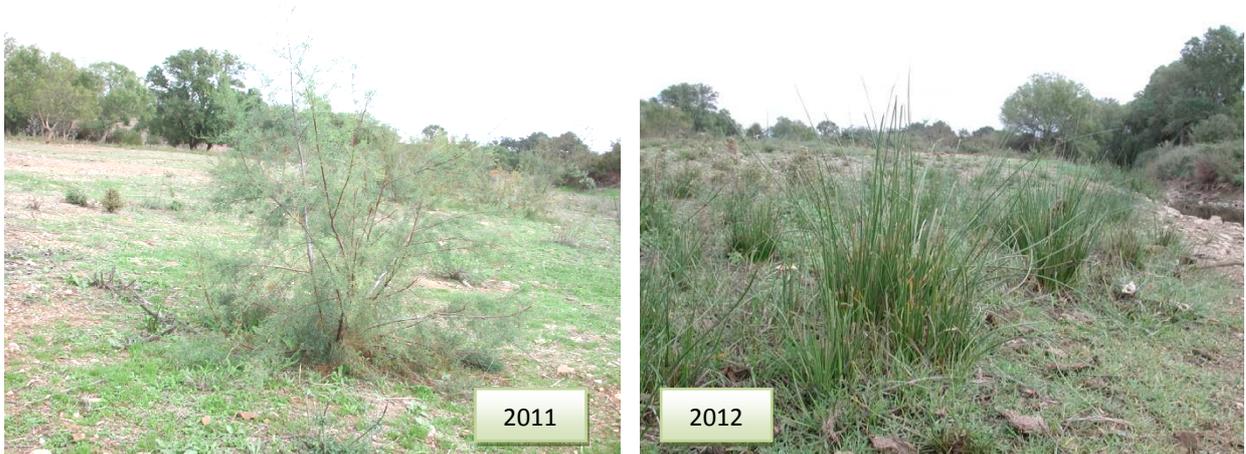
Figura 27 - Exemplos de arbustivas (anos 2011 e 2012)

Da análise ao quadro 4, verifica-se que no ano 2012, os exemplares arbóreos plantados na área em estudo, não se desenvolveram e, no que concerne aos exemplares arbustivos e sub-arbustivos, salienta-se que a maioria dos exemplares plantados continua vivo.

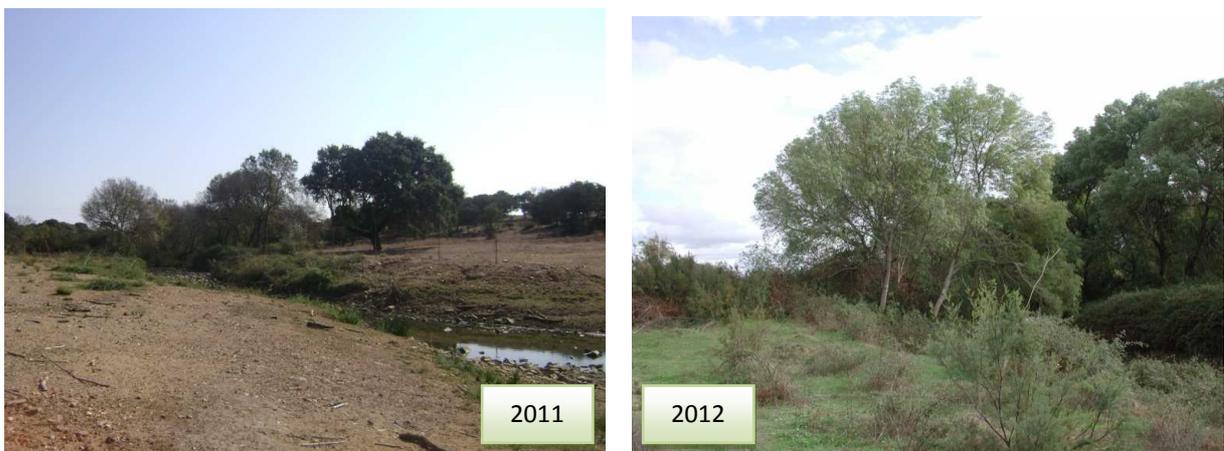
Figura 28 - Vegetação herbácea em 2011 e 2012

Relativamente à vegetação herbácea, verifica-se que, comparativamente a 2011, houve recuperação desta vegetação.
