*“Estudo de Impacte Ambiental do  
Complexo Turístico, Cultural e Paisagístico HERDADE  
CONVENTO DA LUZ”*

Relatório de caracterização do Património Arquitetónico e Arqueológico

Leonor Rocha  
Novembro de 2024

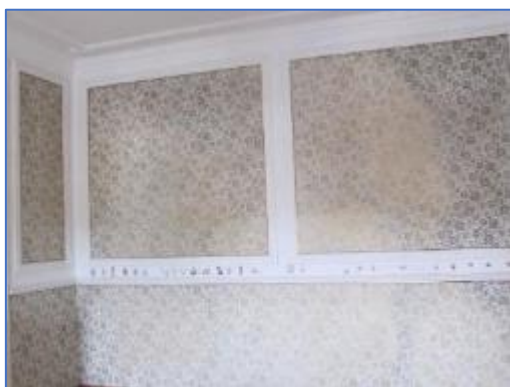
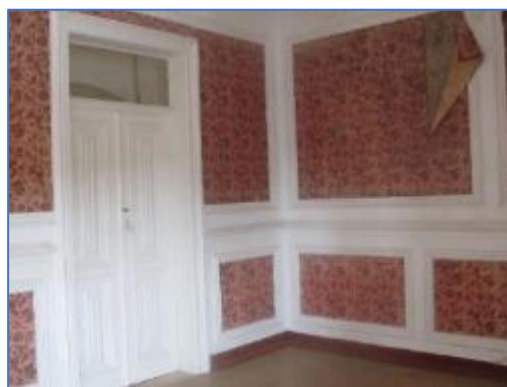
No século XX, em data indeterminada, são realizadas novas obras de requalificação deste espaço, com a colocação de algumas janelas em alumínio, a construção de casas de banho (Figura 27A e B), colocação de papel de parede, etc. (Figura 26A e B).

**Figura 26A e B** – Exemplos de divisões no piso superior do convento, com papel de parede

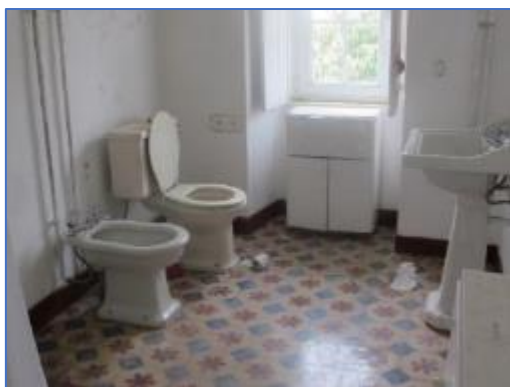
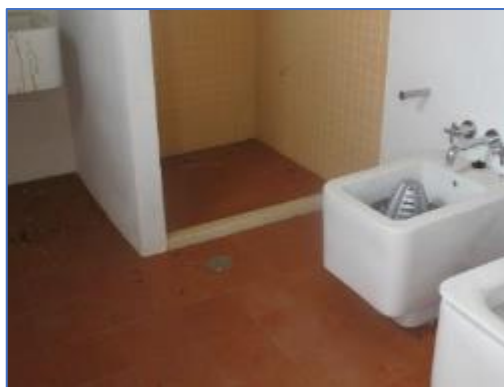
**Figura 27A e B** – Exemplos de WC construídos no piso superior do convento

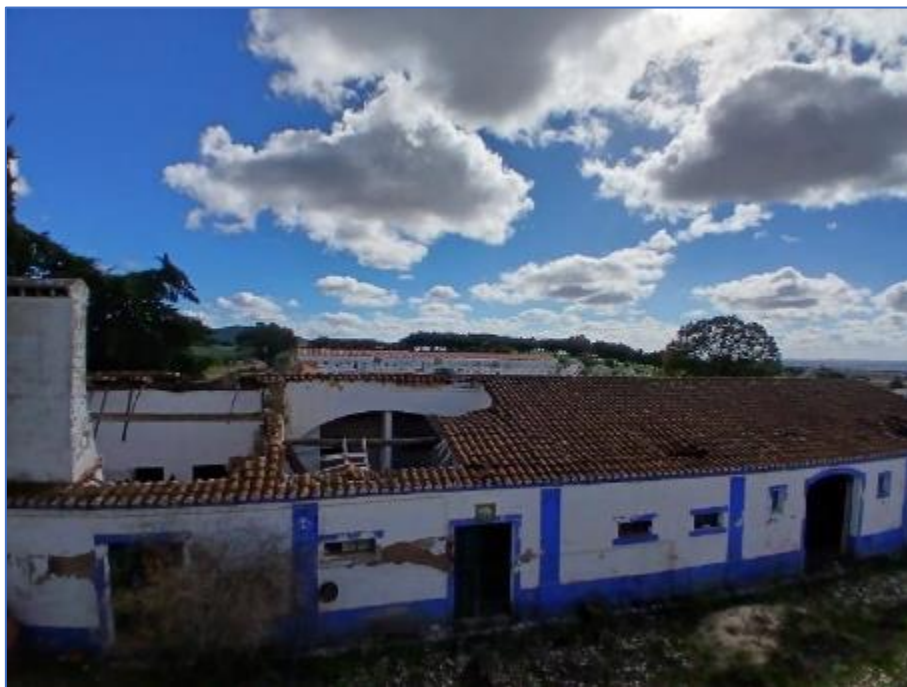
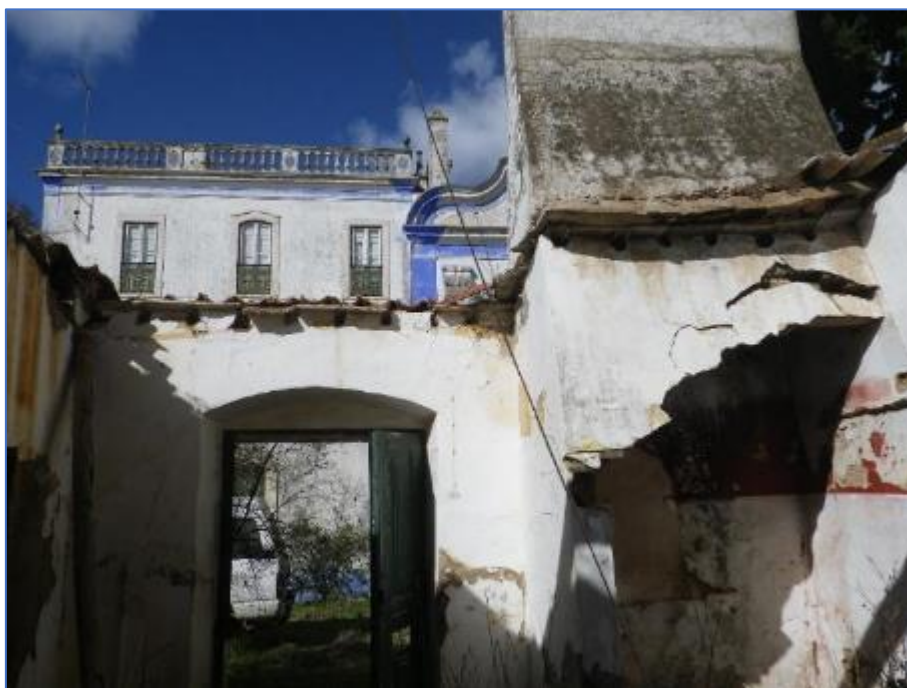
**Figura 30** – Antigas cavaleriças

**Figura 31** – Antigas cavaleriças, interior

*O Edifício B, umas antigas cavaleriças com 736.34m<sup>2</sup> de área de implantação, aos dias de hoje foram estão agregados elementos ilegais que serão demolidos na nossa proposta, mas ainda assim o edifício encontra-se em muito mau estado,*

*conforme fazem prova as imagens, onde se constata também a ausência da cobertura num dos topos.*

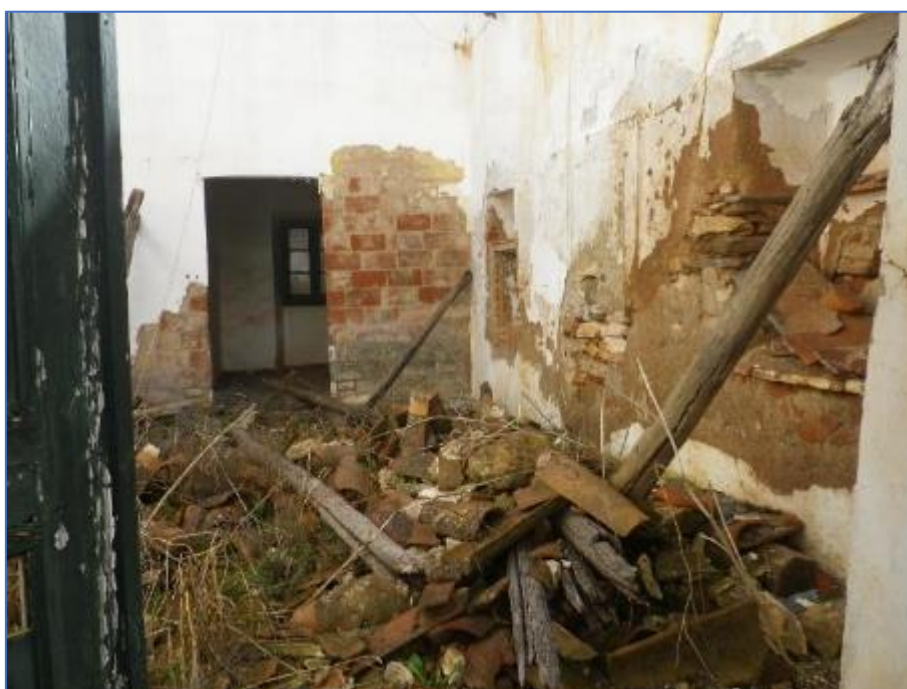
**Figura 32**– Antigas cavalariças, interior

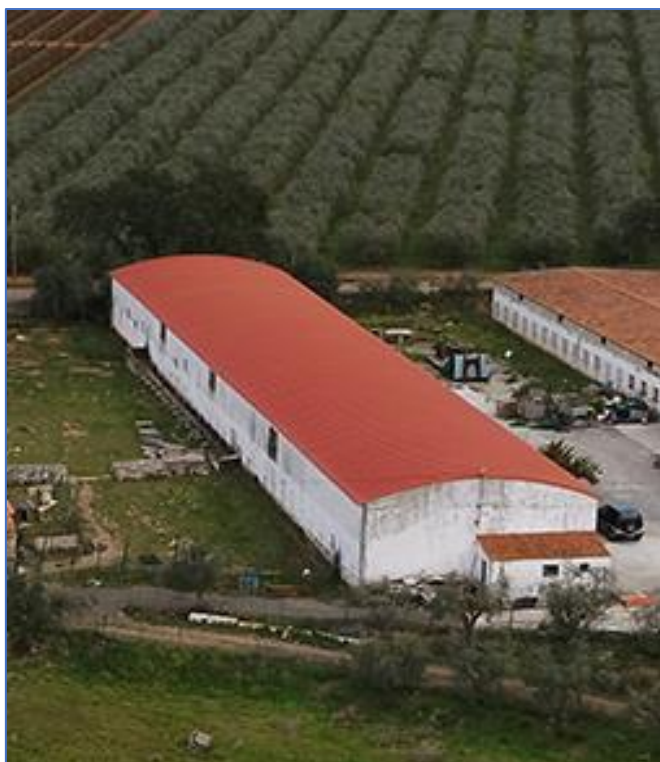
**Figura 37** – Pavilhão 2 (Imagem: Helena Machado Morais)

O Pavilhão 2 encontra-se, atualmente, a ser usado por uma carpintaria/ móveis e em bom estado de conservação.

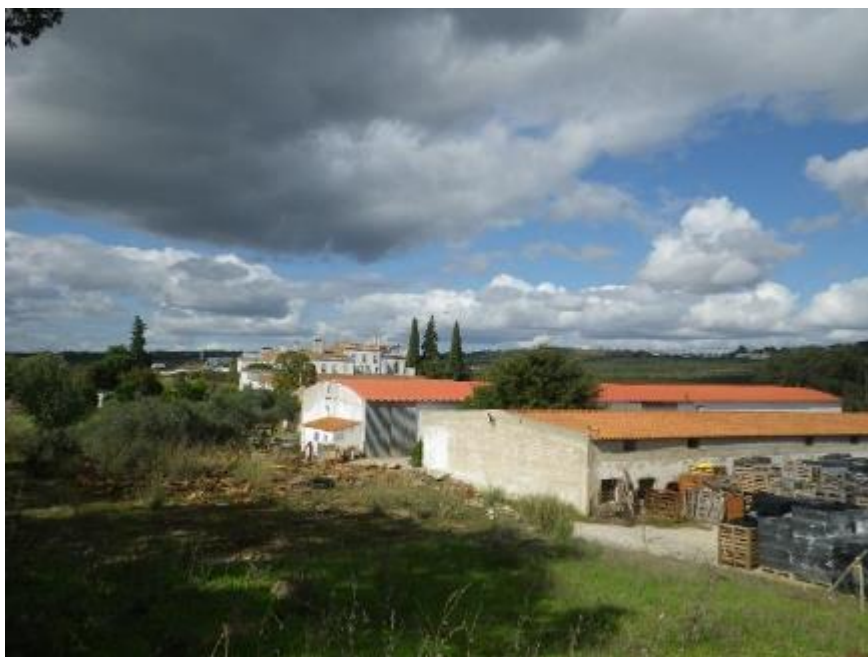
**Figura 38** – Vista geral do Pavilhão 3, a partir de Este

O Pavilhão 3 encontra-se, tal como o anterior, ainda com cobertura e com o mesmo tipo de uso.

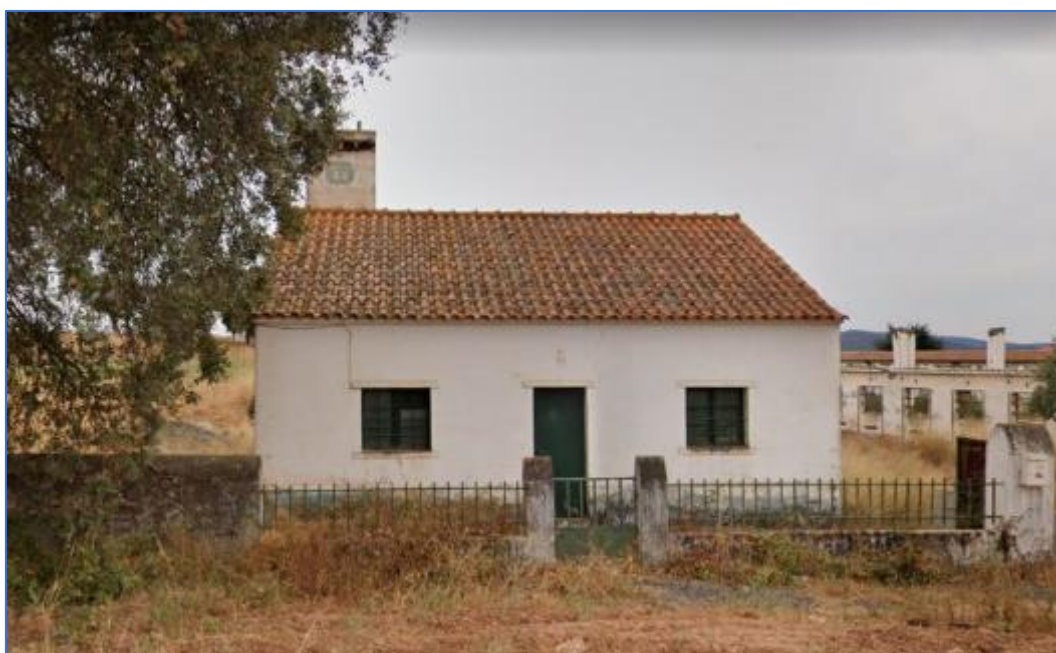
**Figura 40**– Moradia (Imagem: Helena Machado Morais)

Esta moradia, em bom estado de conservação, encontra-se em uso. Apresenta paredes com tijolos e argamassa e reboco em cimento; pintura de cal, branca. O telhado, de duas águas apresenta telha de meia cana; duas janelas, uma porta e uma chaminé.

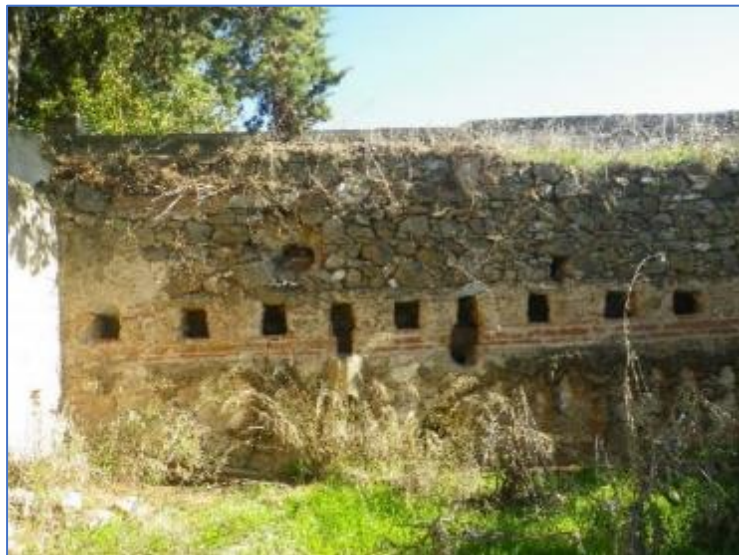
A conduta de água que parte do tanque para o lado Este é a que se encontra melhor preservada (Figura 1) e apresenta declive nesse sentido. Tem no lado Oeste uma altura de cerca de 3m e do lado Este cerca de 1,5m. Apresenta no interior, mais elevada, uma conduta e outra, junto à mesma, no exterior, junto ao solo. A parte de cima é construída com pedras de diferentes dimensões, com argamassa de areia e cal e, a parte inferior, é construída com tijolo burro. Nesta

parte apresenta um conjunto de, pelo menos, 33 aberturas (outras poderão estar encobertas pela vegetação), com cerca de 0,30m X 0,30m, que apresentam no topo uma laje de pedra em xisto ou mármore (Figura 42).

**Figura 42** – Vista da Conduta de Água – lado Este
