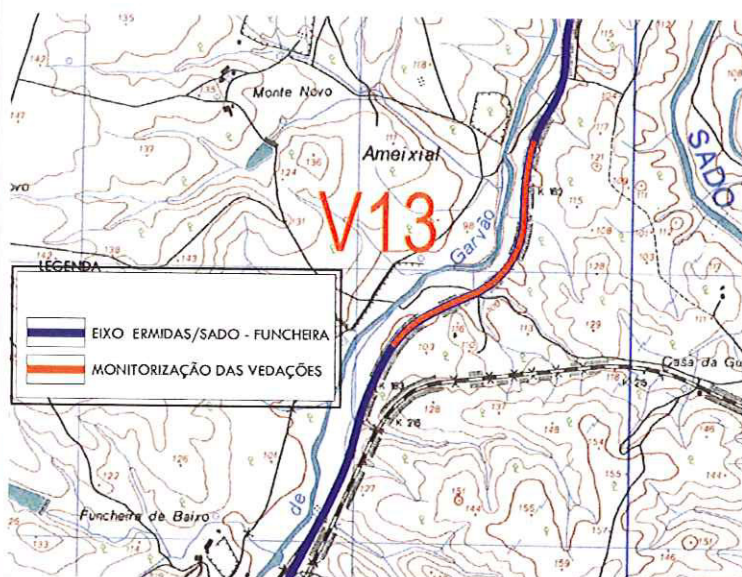
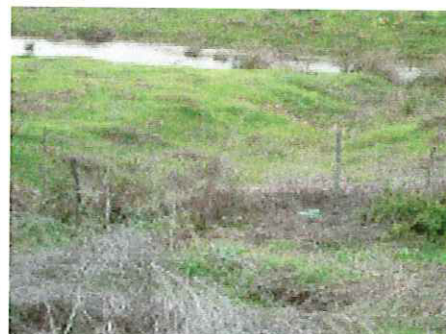
Estado da malha: em boas condições;

Número e estado das basculantes: ausência de portas.

| <b>Resultado (s) Obtido (s) (observações de campo e dados analíticos):</b><br><br>Vedação em boas condições e sem dispositivos para a saída da fauna da ferrovia. | | | | |

| Instalação de dispositivos para a saída de fauna da ferrovia caso se utilize rede do tipo <i>ovelheira</i> . | 0 | Sugere-se a continuação da monitorização da mortalidade ao longo deste troço (Ficha Monitorização_Linha ML13) e do estado da vedação (Ficha Estado_vedação V13) de modo a verificar se será ou não necessário colocar futuramente dispositivos para a saída de fauna ao longo da via. | | |
