Linha Bodiosa – Valdigem, a 400 kV

RELATÓRIO FINAL DE ACOMPANHAMENTO AMBIENTAL

Março 2007

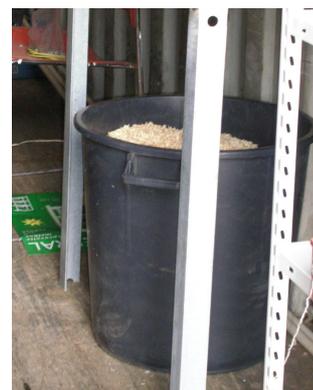
As Entidades Executantes mantiveram na proximidade do local de armazenamento destes produtos recipientes com material absorvente para a contenção de eventuais derrames no solo (ver Figura 7).

Figura 7. Recipiente com material absorvente.

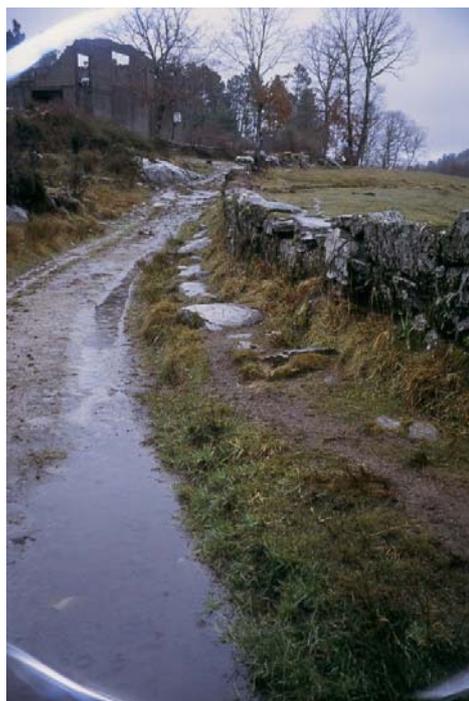
Figura 16 – Vista geral da Calçada de Capelo.

Localizada a 10,5 metros Sudeste do apoio e corresponde a uma calçada constituída por pedras de granito de diversas dimensões.

37. O arqueólogo deverá dar especial atenção à marcação do apoio n.º86 e à abertura das fundações do mesmo, e propor medidas decorrentes daqueles trabalhos, que poderão passar pela mudança do local do apoio, caso se verifique que poderá ser posta em causa a integridade do elemento. Neste caso, o acesso da máquina para abertura de fundações deverá ser feito pelo lado oposto à calçada, de modo a não contribuir para a sua degradação.

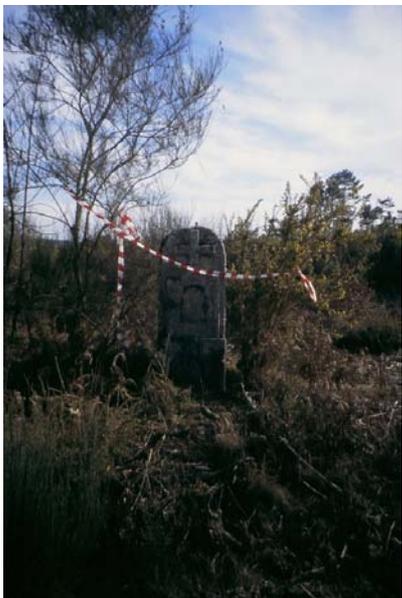
Figura 26 – Cruzeiro da Bodiosa vedado.

Apesar deste elemento não ter sido alvo de afectação por parte da obra, procedeu-se ao seu registo descritivo, fotográfico e sinalização.

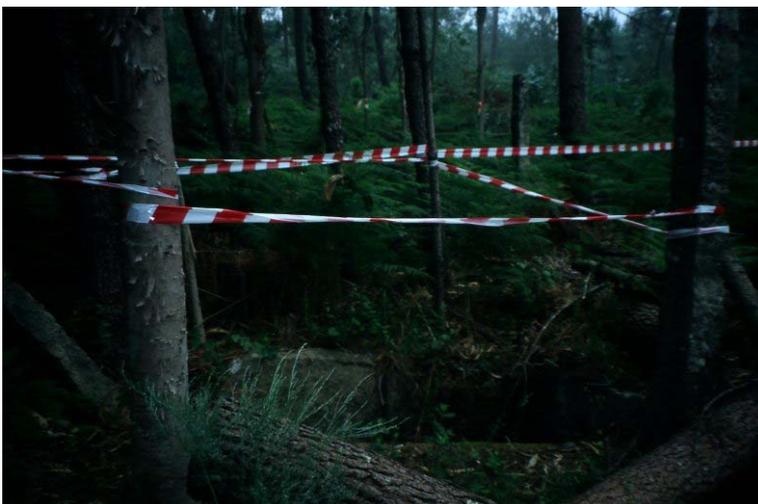
Figura 27 – Pormenor de elementos patrimoniais vedados.

Apesar de não sofrerem qualquer tipo de impacte por parte da obra, os diversos elementos patrimoniais identificados na zona envolvente do apoio 39 foram alvo de registo descritivo, fotográfico e devidamente vedados.

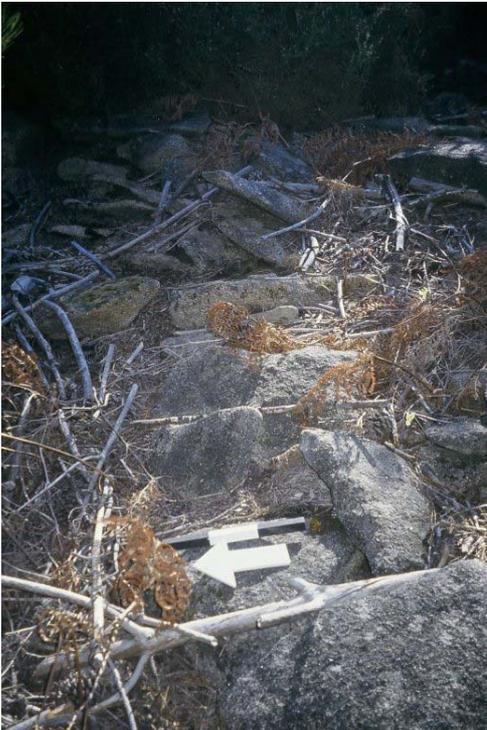
Figura 30 – Pormenor de linha de muralha.

Uma vez que não foi possível proceder à realocização do apoio 97, foi realizada uma visita ao local com o Instituto Português de Arqueologia, representantes da REN e da ERA, ARQUEOLOGIA SA, onde se preconizaram medidas de minimização de impacte para o sítio arqueológico aí identificado. Medidas essas que se prendem com a escavação arqueológica da área onde foram abertos os caboucos, bem como a zona de acesso ao apoio. Foram realizadas sondagens manuais nas zonas já referidas. Da escavação deste sítio arqueológico resultou a identificação de uma estrutura pétreia simples e um talude de saibro, que poderão corresponder a uma estrutura defensiva local edificada quando do processo de *incastelamento*, durante os séculos X e XI. Uma vez realizado o diagnóstico,

registadas e desmanteladas as estruturas, o apoio em questão foi libertado pelo Instituto Português de Arqueologia, com as seguintes medidas de minimização: acompanhamento arqueológico da restante área do acesso sinalização da área a não ser afectada. Foram acompanhados os trabalhos de abertura de acesso ao apoio em questão e durante estes trabalhos não foram identificados vestígios arqueológicos.

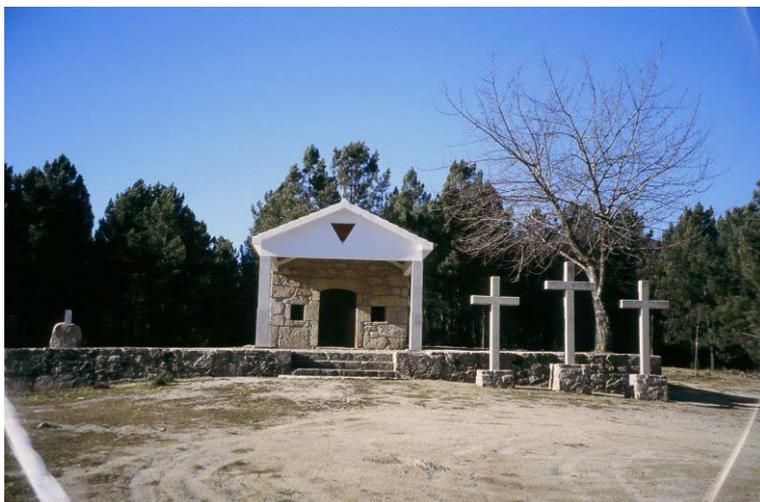
Figura 31 – Vista geral da Capela da Sr^a do Monte do Ladário.

Tal como preconizado pela DIA procedeu-se à realocização deste apoio e sinalização deste elemento patrimonial. A alteração de projecto foi previamente enviada ao Instituto Português do Património Arquitectónico – Delegação Norte e devidamente autorizada por esta instituição.

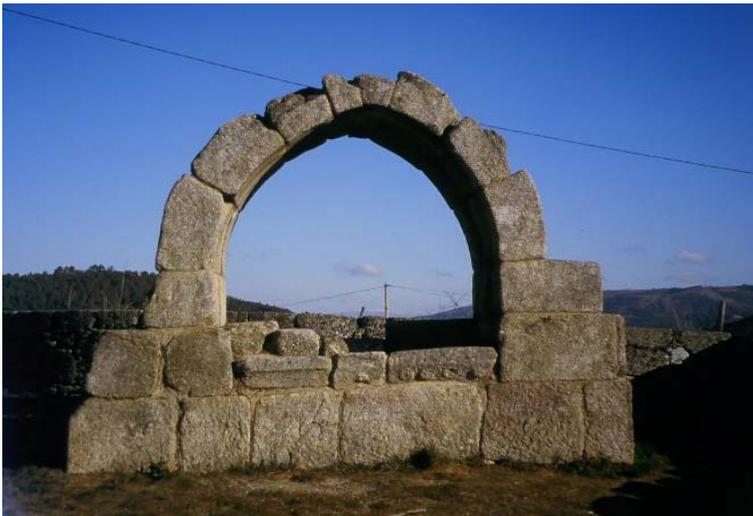
Figura 33 - Vista geral do Arco de Paradela.

Estava previsto na Declaração de Impacte Ambiental (ponto 38) que o apoio 106 deveria ser realocado, de modo a que se afaste o mais possível do Arco de Paradela (situado a cerca de 50 metros a Oeste) de forma a minimizar o impacte visual sobre o referido elemento patrimonial. Tal como preconizado pela DIA, este apoio foi alvo de realocação.

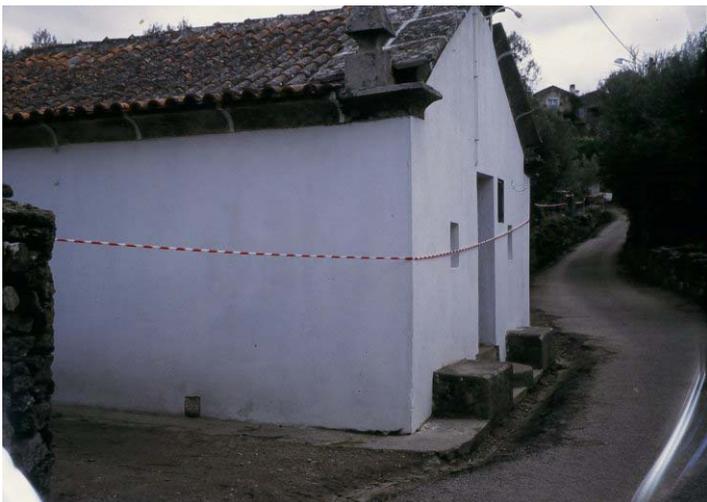
Localiza-se a 24 metros do apoio 140. Tal como preconizado na DIA, este elemento foi alvo de

registo fotográfico e foi vedada em fase de obra.

Figura 35 – Capela de Santa Marinha sinalizada.
