APROVEITAMENTO HIDROELÉCTRICO DO EMPREENDIMENTO DE FINS MÚLTIPLOS DE ALQUEVA – REFORÇO DE POTÊNCIA DO ESCALÃO DE ALQUEVA

FORNECIMENTO DE SERVIÇOS DE FISCALIZAÇÃO

RELATÓRIO DO MÊS DE JULHO DE 2010

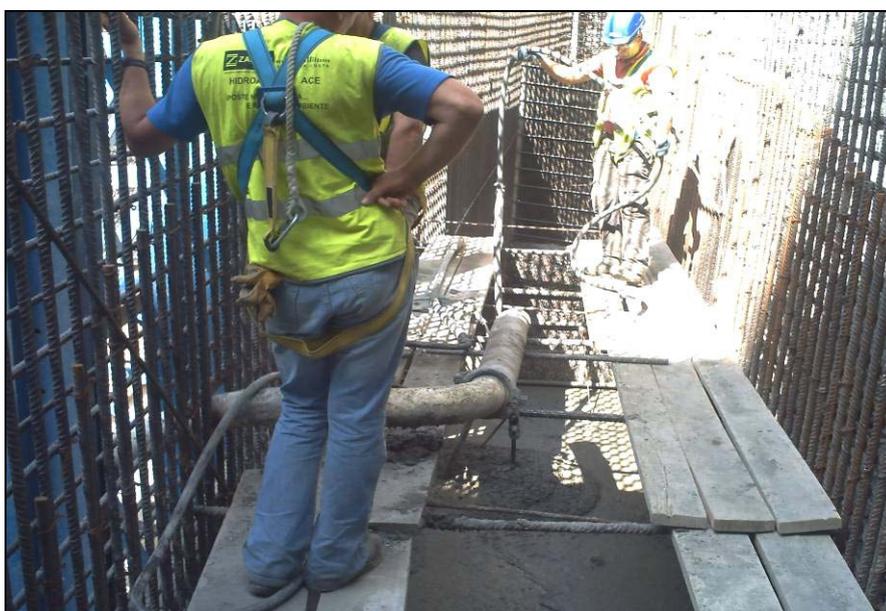
Foto 2.3 – Tomada de Água. Betonagem de um trecho da parede Sul

Em 06/07/2010 procedeu-se à betonagem de um troço da parede Sul entre as cotas 123,52 e 126,52. A figura 2.3 mostra uma fase desta betonagem.

Nesta betonagem o betão foi arrefecido com o emprego de azoto líquido. A descarga de azoto correspondeu a um minuto por cada metro cúbico de betão. No caso presente verificou-se um abaixamento de temperatura da ordem dos 4,5 °C. Contudo este método abrange algumas variáveis que devem ser devidamente caracterizadas consoante o momento da descarga.

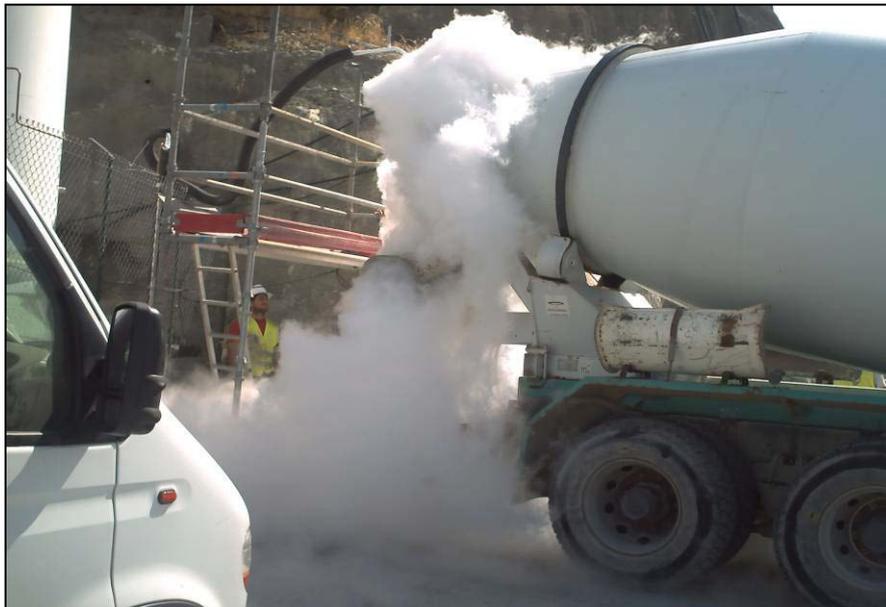
Foto 2.4 – Tomada de Agua. Aspecto da operação de arrefecimento do betão com azoto líquido

A figura 2.4 apresenta um momento do arrefecimento do betão com a aplicação de azoto líquido.

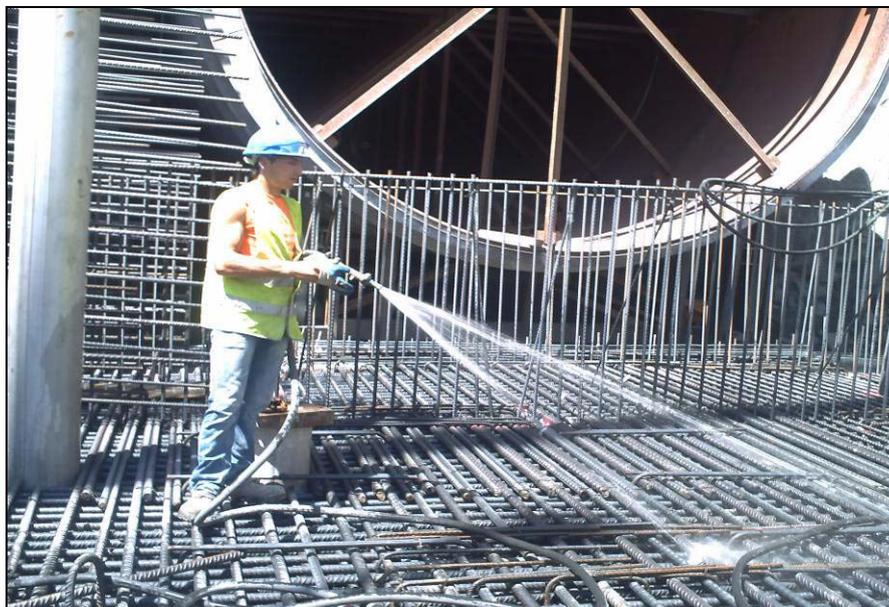
Foto 2.8 – Central. Grupo 1. Fase preparatória da betonagem com rega dos elementos já colocados

Face à temperatura ambiente e à carga térmica desenvolvida pela irradiação de calor emanada pelas armaduras foi decidido proceder à rega do betão e das armaduras já colocadas a fim de baixar o mais possível não só a temperatura ambiente como também as superfícies de contacto do betão a colocar. Nas figuras 2.8 e 2.9 apresentam-se as fases de preparação e inicial desta betonagem.

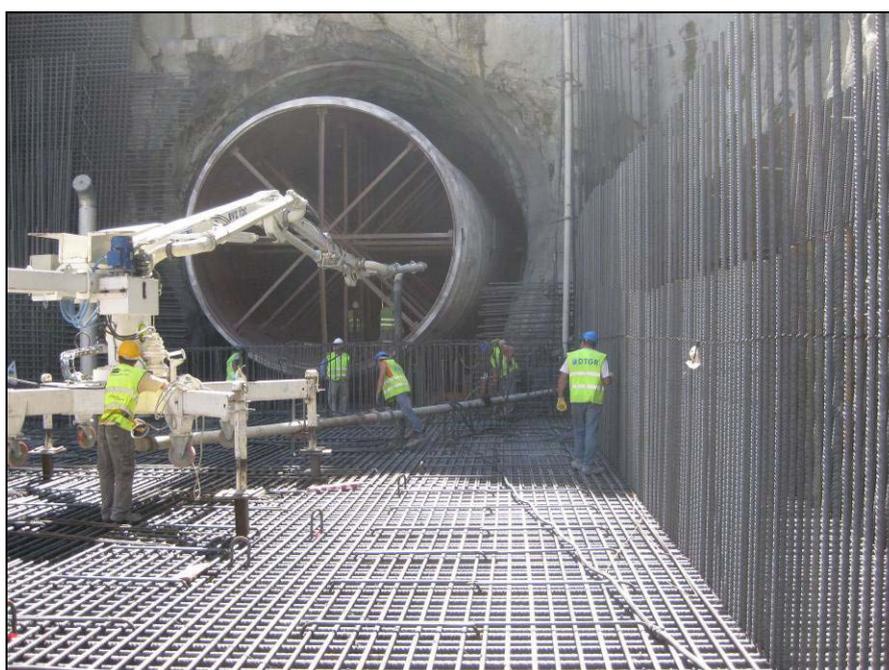
Foto 2.9 – Central. Grupo 1. Fase inicial da betonagem

Esta betonagem foi interrompida cerca das 24H00 devido a avaria da Central de fabrico de betão.

Uma vez reparada a avaria retomaram-se os trabalhos concluindo-se a betonagem às 00H25 do dia 22/07/2010 tendo-se aplicado 856,00 m³ de betão C 25/30 S3 D20 (6.2).

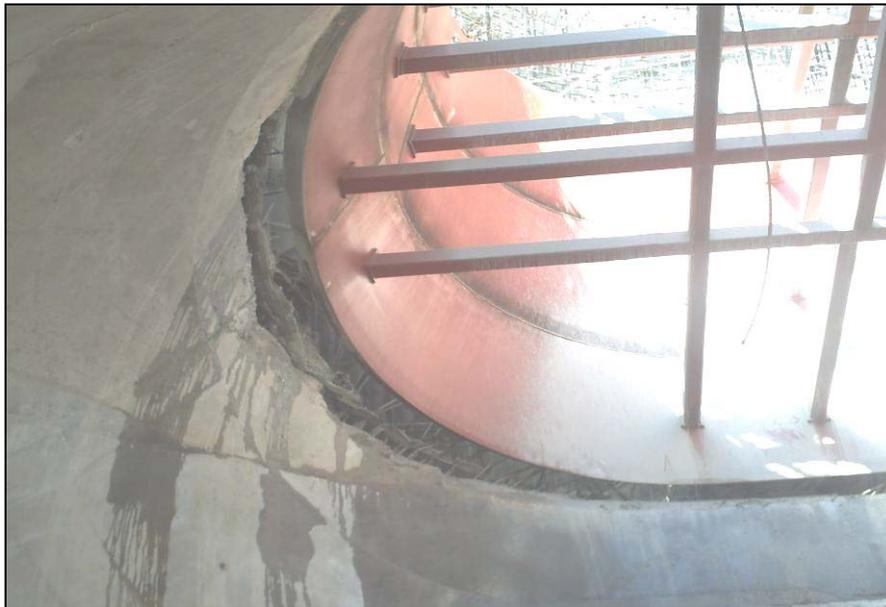
Foto 2.10 – Central. Grupo 1. Saída do Cotovelo G 1 para ligação ao betão

Entre os dias dois e oito procedeu-se à desmontagem do “canhão metálico” que serviu de cofragem à ala inferior do difusor verificando-se que na generalidade as betonagens corresponderam ao que se esperava havendo que realizar apenas pequenos retoques. A figura 2.10 apresenta uma vista parcial dessa situação.

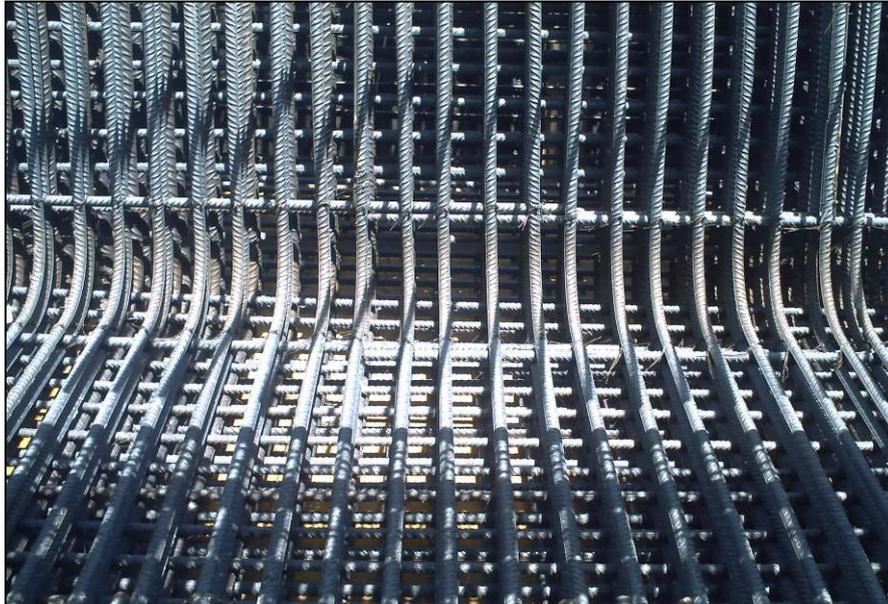
Foto 2.13 – Central. Grupo 1. Aspecto da armadura na parte frontal da laje.

Esta betonagem ocorreu em 29/07/2010 tendo-se aplicado 204 m³ de betão C 25/30 D20 S3 (6.2) e 24 m³ de betão C 30/37 SF 2 (2.3) sendo este último utilizado devido à dificuldade de aplicação do betão C 25/30 (6.2) na parte terminal da laje conforme se documenta na figura 2.13.

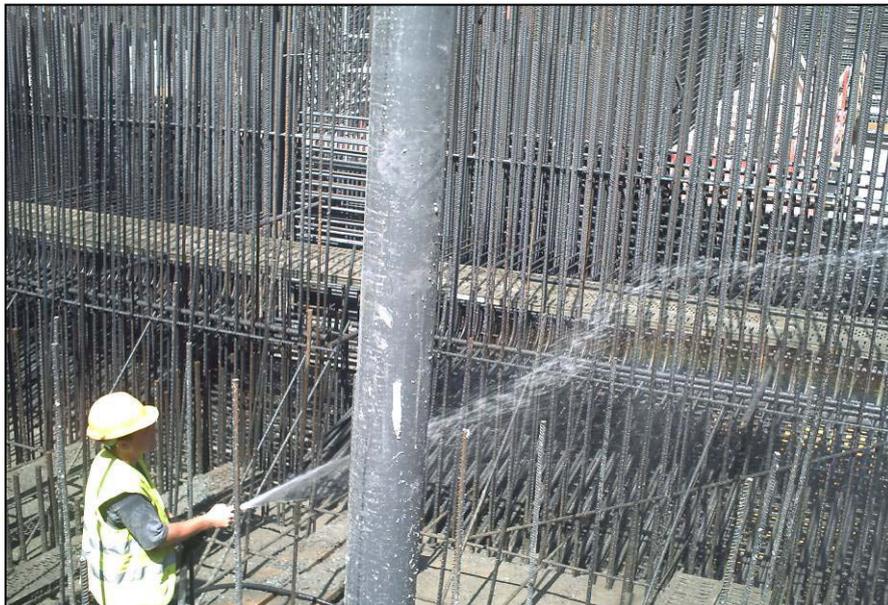
Foto 2.14 – Central. Grupo 1. Fase intermédia da betonagem (devido à elevada temperatura procedeu-se à rega de cofragens e armaduras)

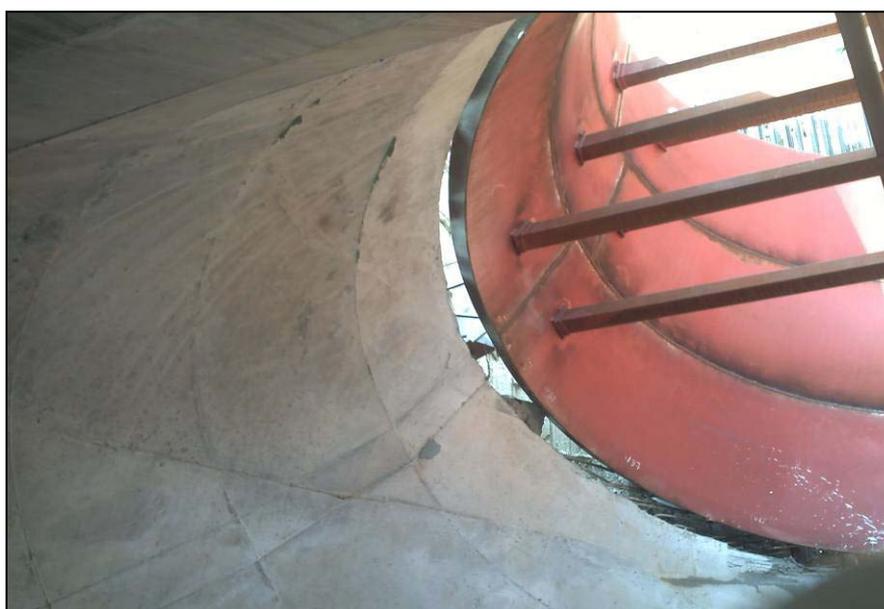
Foto 2.21 – Central. Grupo 2. Vista do cotovelo e do betão de transição

Em 27/07/2010 foi retirado o molde metálico de cofragem do difusor tendo se constatado da boa qualidade do betão aplicado.

A figura 2.21 apresenta parte do troço de saída da água e do posicionamento do cotovelo de aspiração anteriormente colocado.

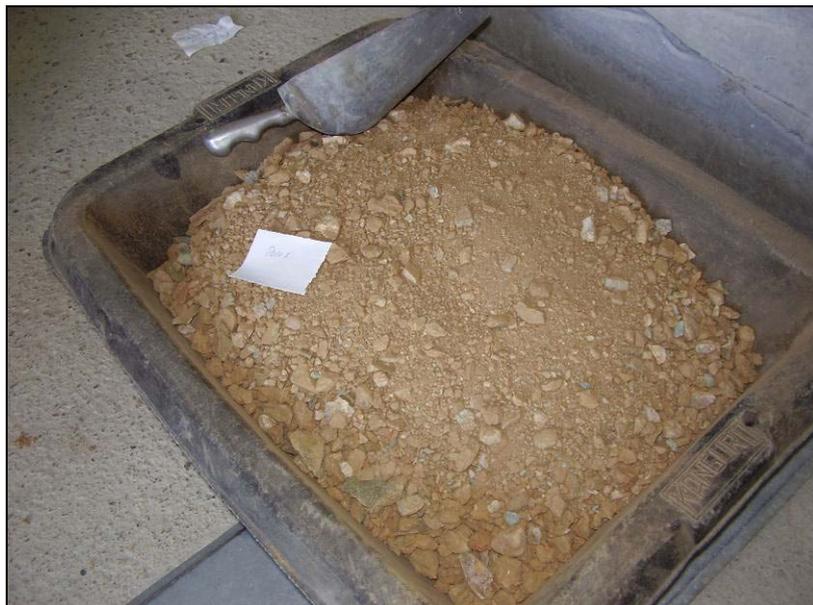
Foto 4.1 – Fracção fina da amostra 1

Relativamente às amostras recolhidas durante o mês de Julho (amostras 1, 2 e 3), estas variam entre uma percentagem de finos superior a 25% no caso da amostra 1 e uma percentagem de material com granulometria superior a 50 mm de 40%, na amostra 2.

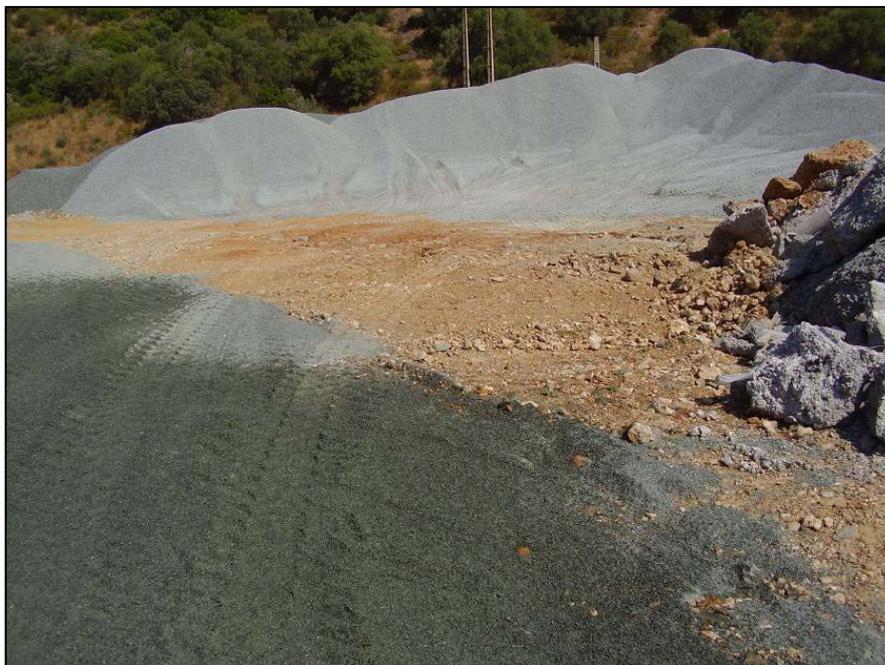
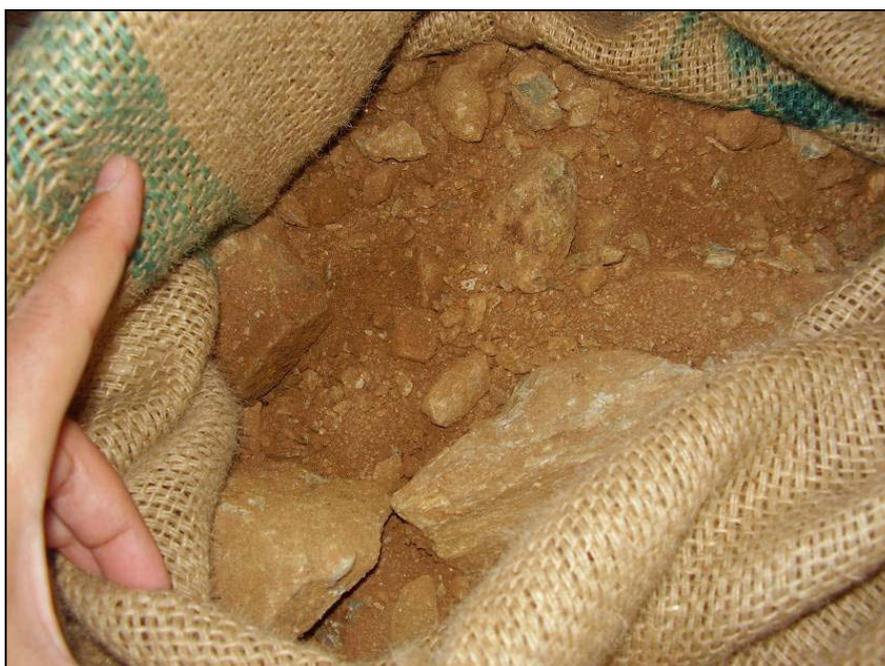
Foto 4.2 – Local da recolha da amostra 2

Foto 4.3 – Amostra 2

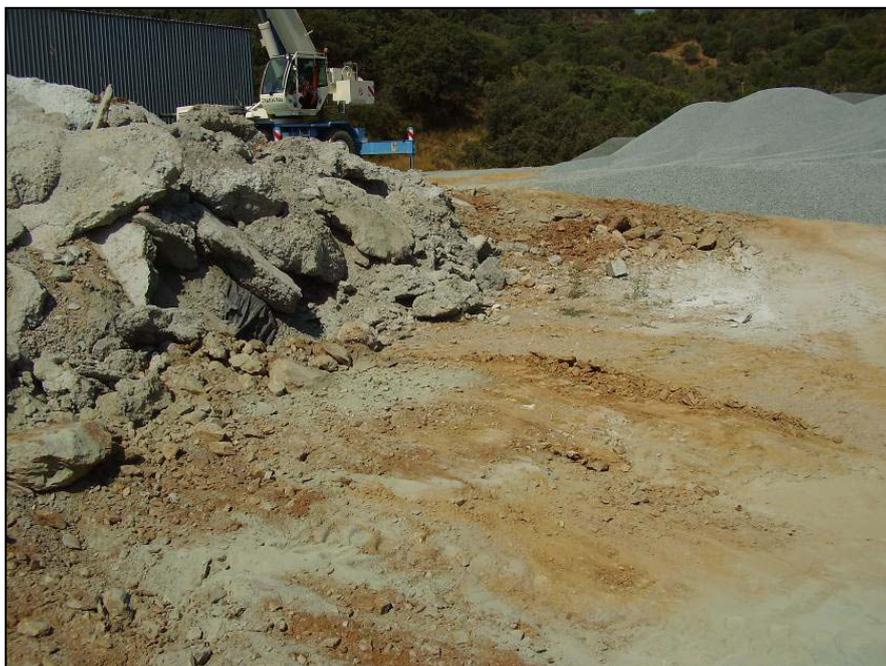
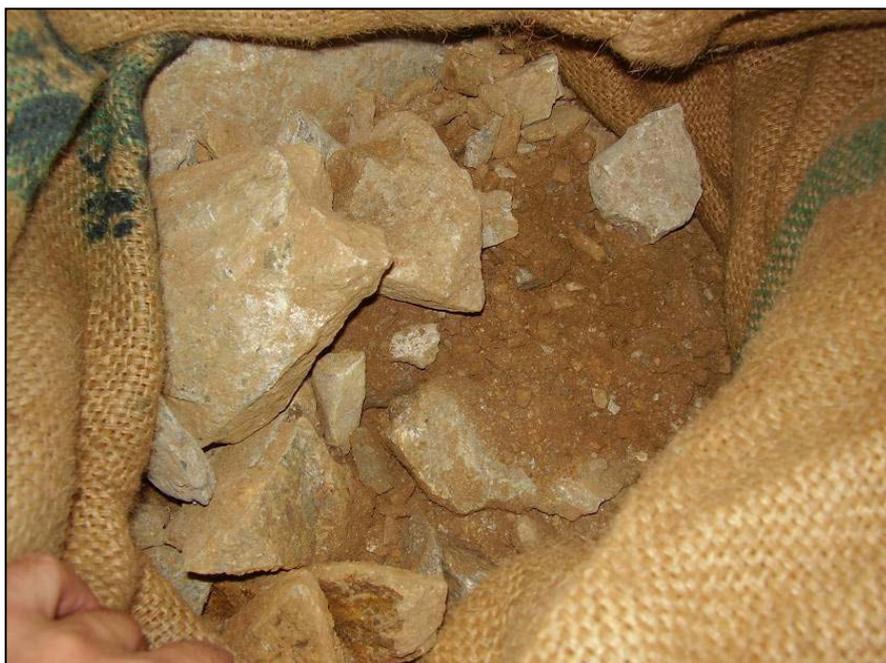
Foto 4.4 – Local da recolha da amostra 3

Foto 4.5 – Amostra 3

No quadro seguinte, é possível enquadrar estes materiais no fuso granulométrico previsto nas Condições Técnicas do Caderno de Encargos, verificando que nenhuma das 5 amostras até agora recolhidas, se encaixa totalmente no fuso exigido.

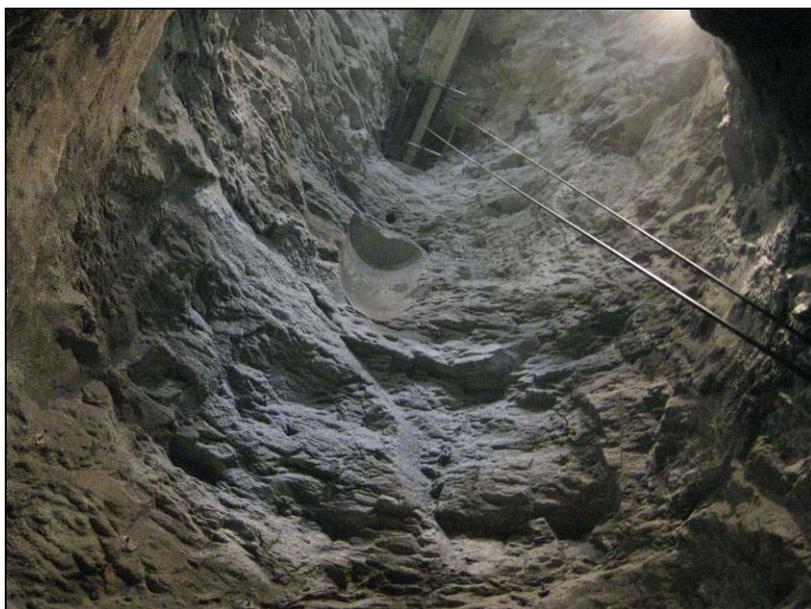
Foto 4.6 – Poço de Adução 1. Aspecto da escavação. Vista montante-jusante.

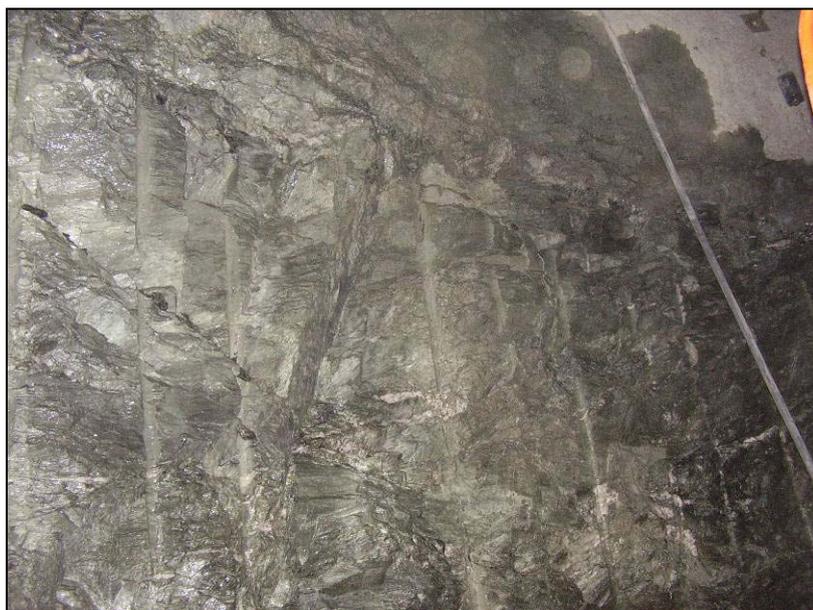
Foto 4.7 – Poço de Adução 1. Aspecto do maciço à cota 96

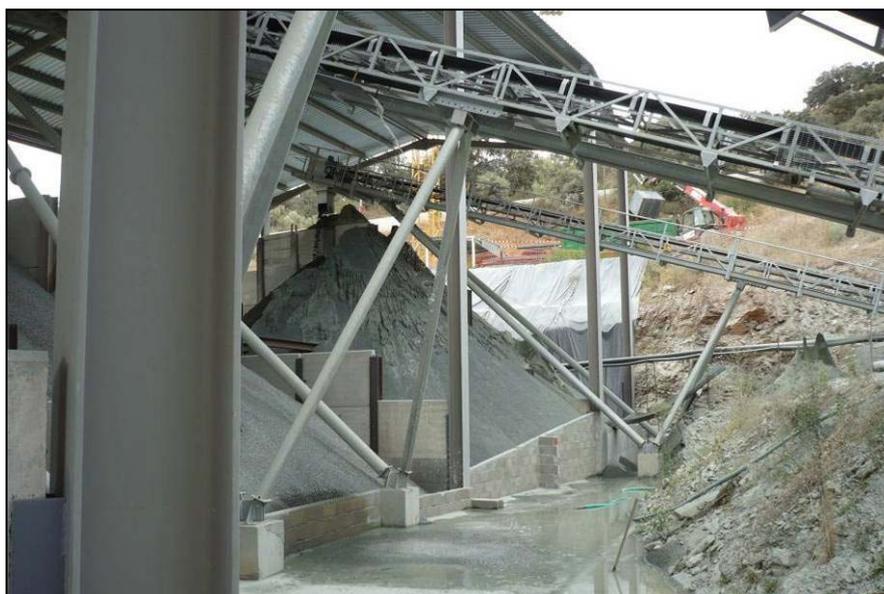
Foto 7.5 – Central de britagem. Pilhas de agregados britados, drenagem e limpeza.

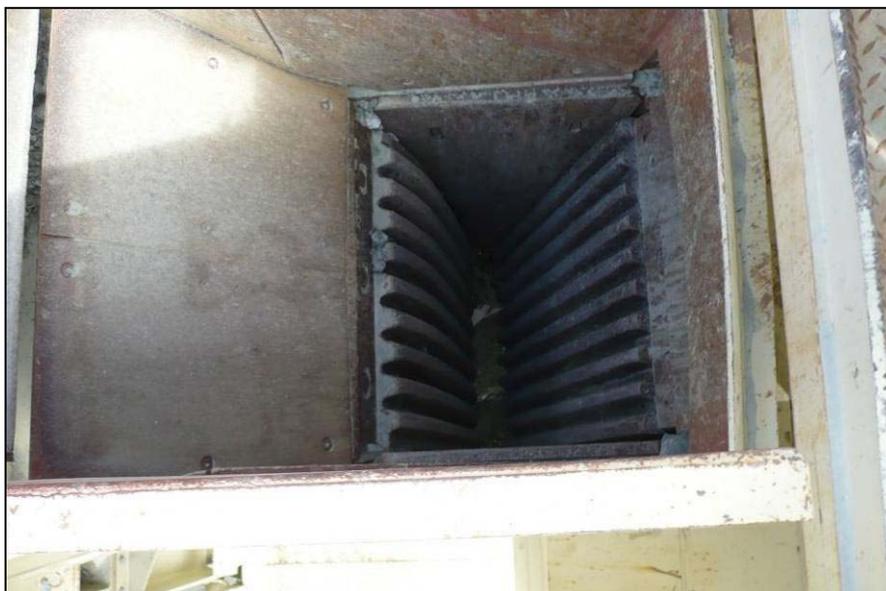
Foi realizada uma visita em pormenor à Central de Britagem, para verificar aspectos como o seu estado de conservação, os circuitos de produção e funcionamento, tendo-se concluído que está a laborar em boas condições, quer mecânicas e de manutenção, quer relativamente ao seu produto final.

Foto 7.6 – Central de britagem. Estado das maxilas do primário.

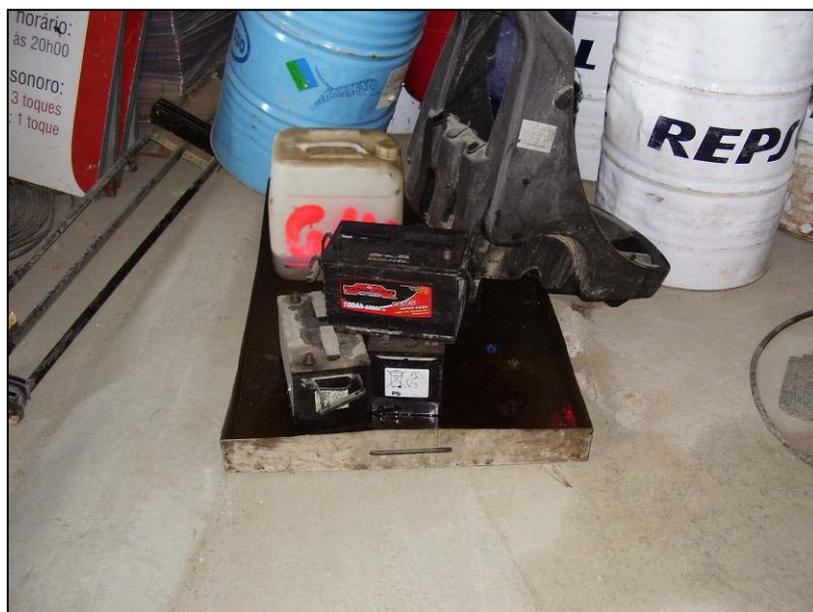
Foto 8.2.- Bacias de retenção amovíveis. De notar os muretes para contenção de eventuais derrames. Armazém, na zona de armazenamento de substâncias perigosas.

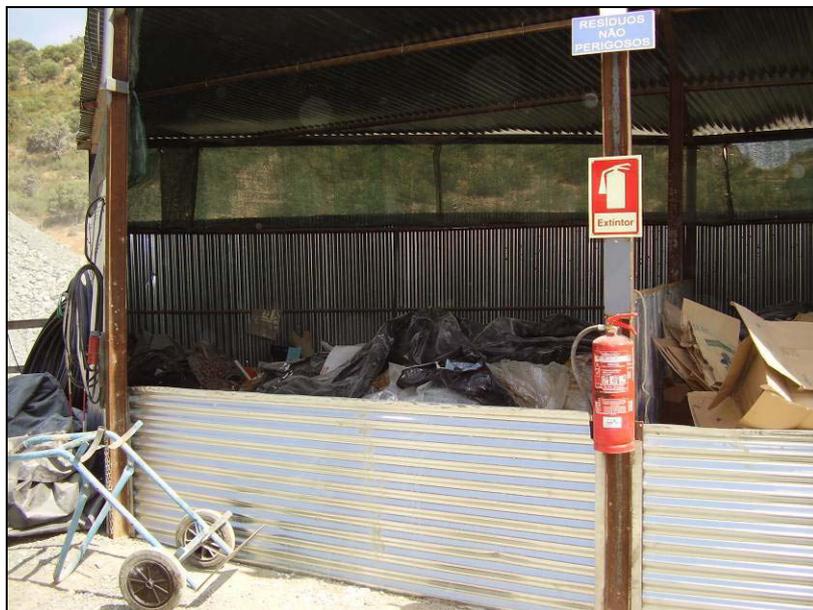
Foto 8.3.- Parque de resíduos não-perigosos. De notar os portões de acesso, para melhor contenção dos resíduos no interior dos silos

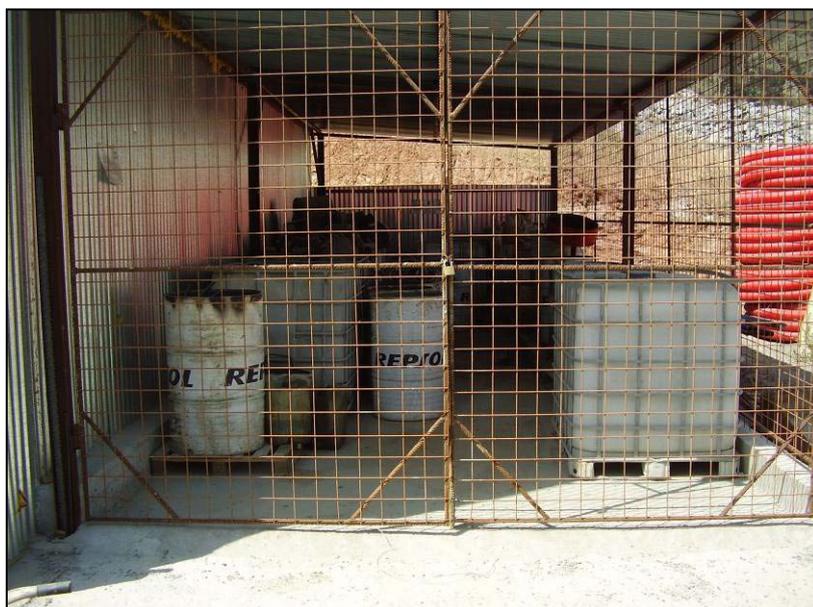
Foto 8.4.- Parque de resíduos perigosos. De notar o estado de arrumação e limpeza.

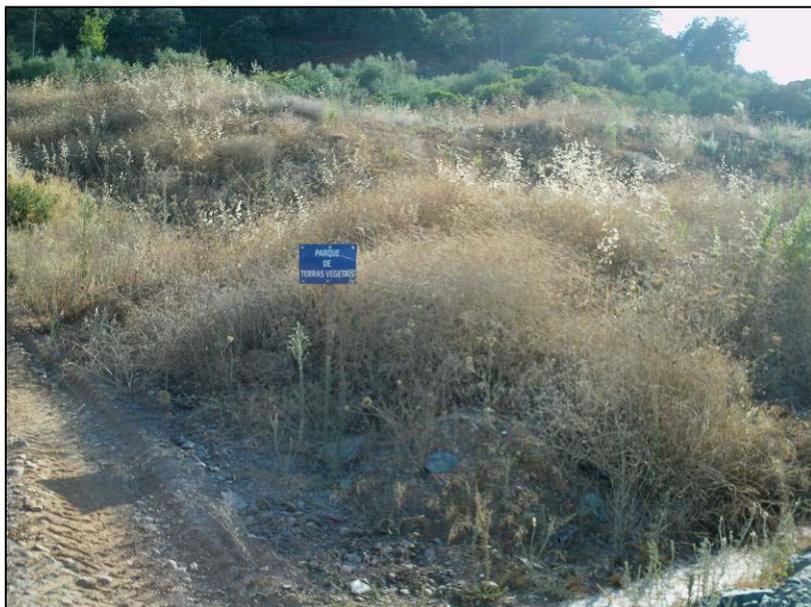
Foto 8.6.- Pargas de terras vegetais. De notar o coberto vegetal natural denso, similar ao do terreno envolvente

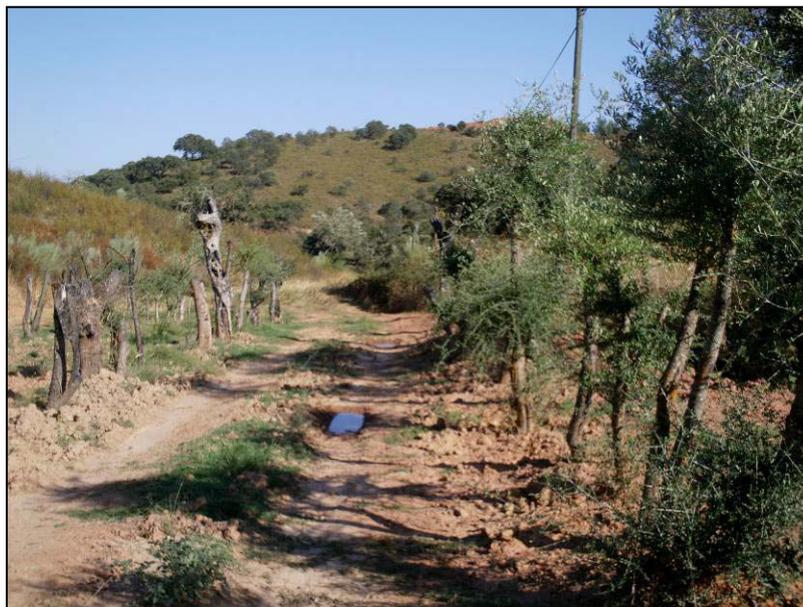
Foto 8.7 - Viveiro de zambujeiros. Ao centro, acumulação de água de uma operação de rega.

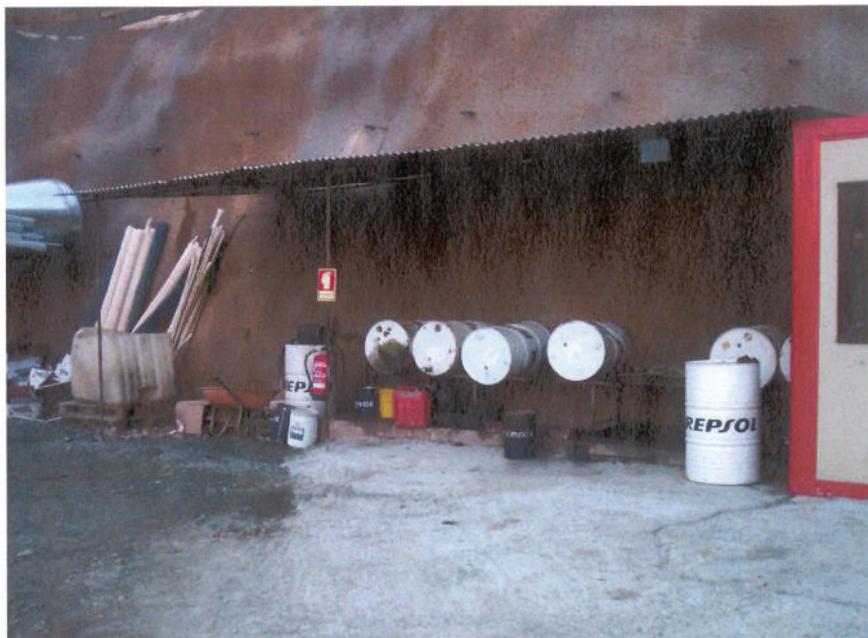
**Fig. 33 – Armazenamento intermédio de resíduos perigosos.
Zona de apoio à escavação das Galerias**

- Principais melhorias
 - Continuação dos melhoramentos na armazenagem de resíduos perigosos

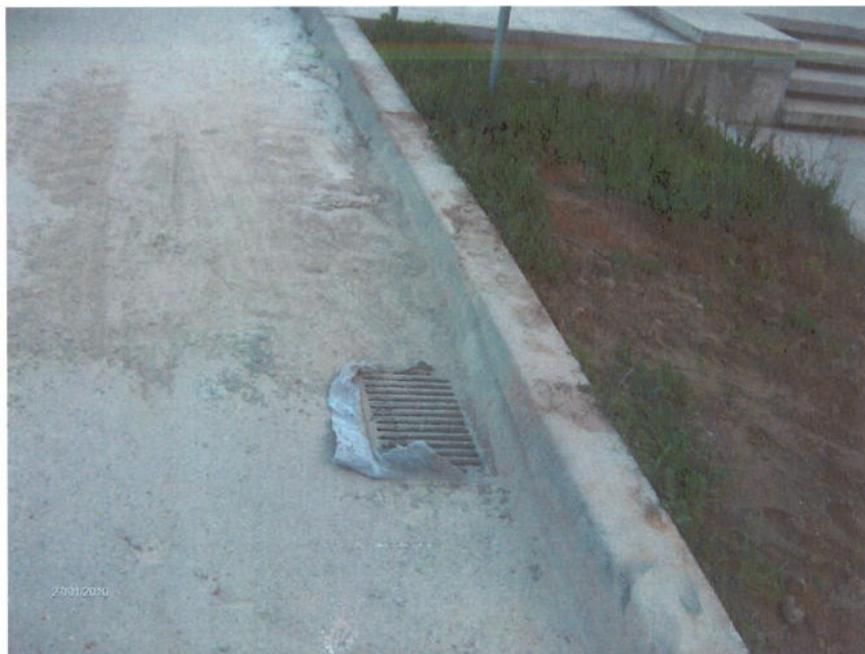
**Fig. 34 – Geotêxtil em sarjetas, para prevenção de arrastamento pluvial
de sedimentos para a albufeira de Alqueva. Ensecadeira de Montante**

- Reforço da colocação de geotêxtil nas sarjetas da Ensecadeira de Montante

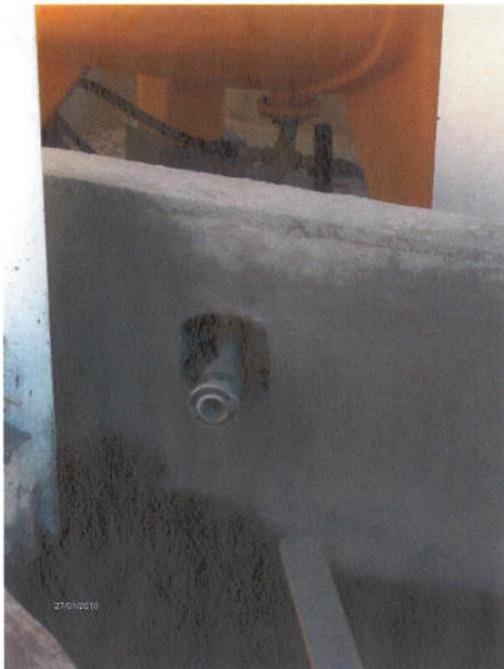
- Contenção de derrames na bacia de retenção de substâncias perigosas na Central de Betão

**Fig. 39 – Murete não estanque de bacia de retenção.
Central de Betão**

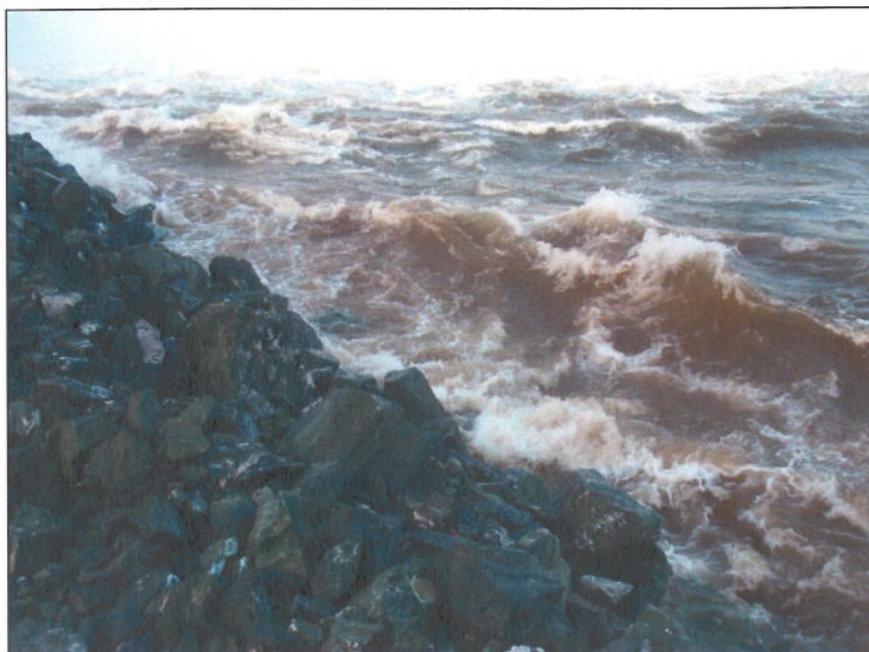
Fig. 7 – Dique de jusante – Enrocamento para dissipação da energia das ondas

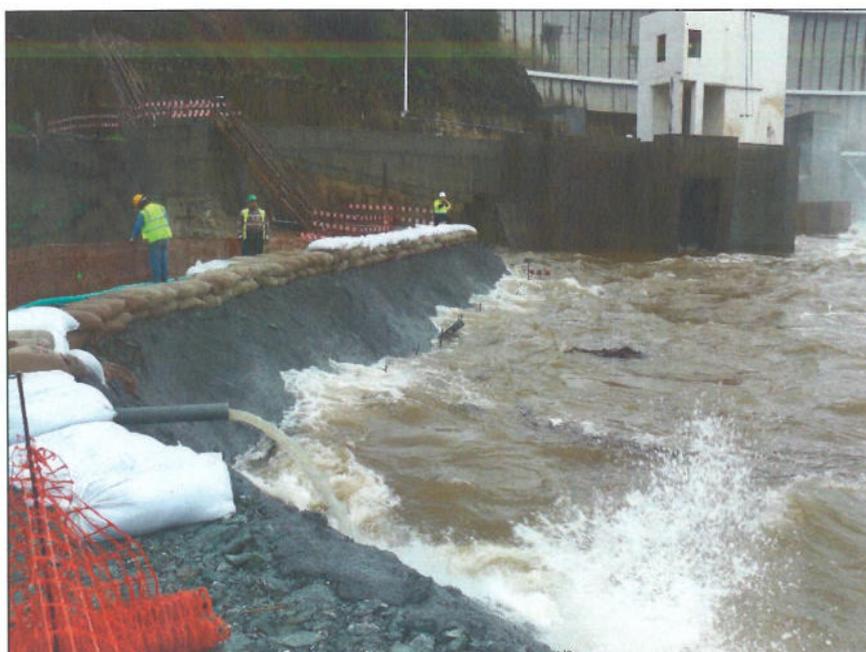
Fig. 8 – Dique de jusante – Impermeabilização com betão projectado

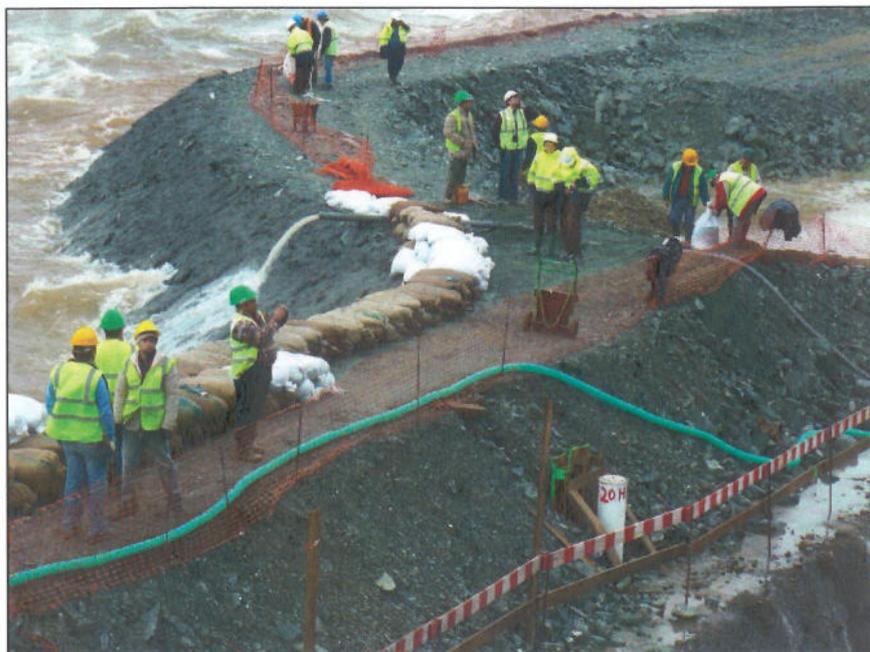
Fig. 9 – Dique de jusante – reforço com sacos de areia

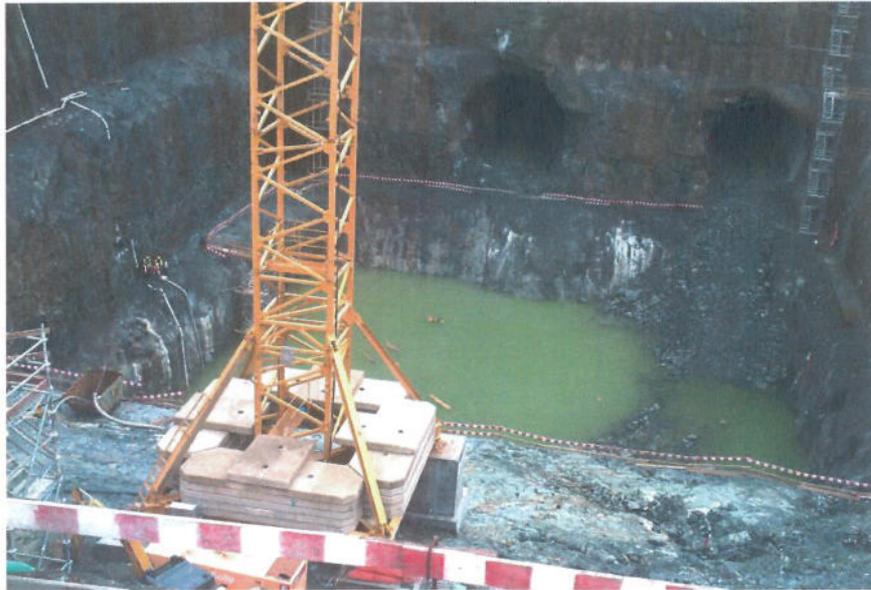
Em 18/01/2010 deu-se início à bombagem de água da Central. Esta bombagem processou-se inicialmente com a utilização de 5 bombas encontrando-se uma na zona inundada, bombeando água para uma caçamba instalada no TC10, na qual se encontram instaladas duas outras bombas que por sua vez bombeiam para outra caçamba instalada no mesmo talude a uma cota superior e na qual se encontram instaladas outras duas bombas que bombeiam para a albufeira de Pedrógão. A bombagem ficou concluída em 20/01/2010.

Fig. 1 – Aspecto geral da zona de trabalhos da Central em 18/01/2010

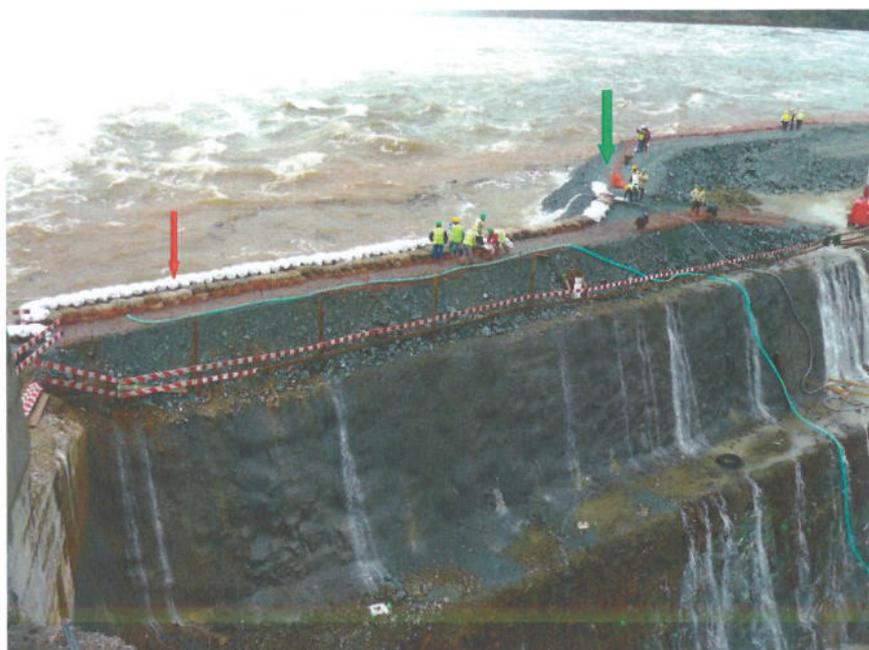
Posteriormente, perante a agressividade das ondas derivadas da descarga da barragem, este “dique” foi reforçado, no talude de montante, com material de enrocamento proveniente do stock de britagem. Pese embora a grande dimensão deste material, verificou-se ser aquele constantemente deslocado pela força da água, o que obrigou a uma permanente manutenção e reposição do material deslocado. Esta operação iniciou-se na madrugada de 12/01/2010.

Fig. 4 – 2ª Fase do reforço. Indicado pela seta vermelha, o alteamento com sacos de areia. Indicado pela seta verde, o aterro

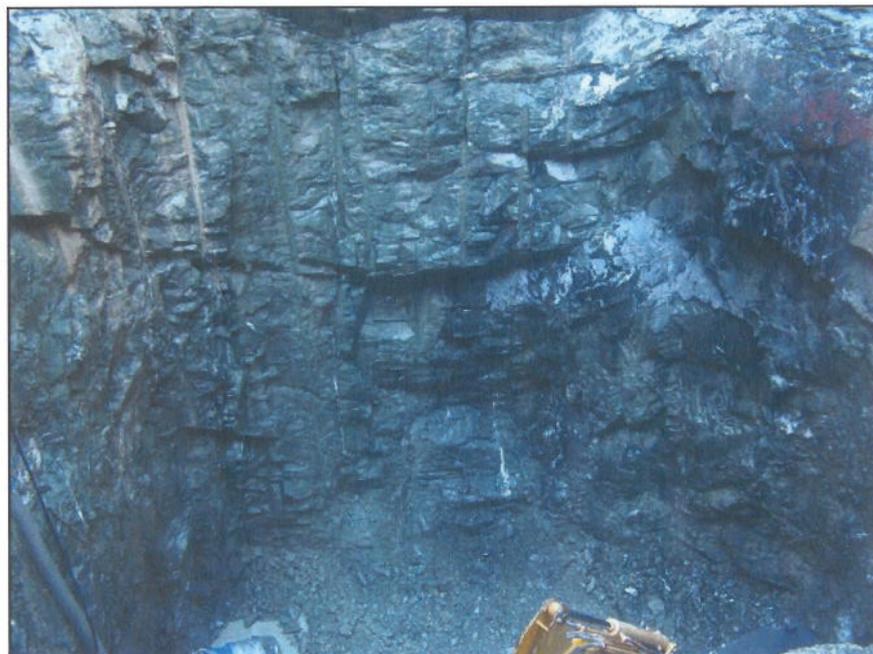
Fig. 8 – Central. Poço de bombagem. Escavação à cota 29,00

A escavação do poço de bombagem entre as cotas 39,00 e 29,00 evidenciou uma melhoria da qualidade do maciço. Neste troço o maciço encontrava-se seco, no entanto, como foi mencionado anteriormente, a água afluenta à escavação através de ressurgências nas principais discontinuidades, é proveniente de infiltração de escorrência de caudais drenados nos taludes do lado Este. Confirma-se a atitude das principais famílias de discontinuidades (2 famílias verticais de diaclases e xistosidade com direcção NW-SE a pender para N).

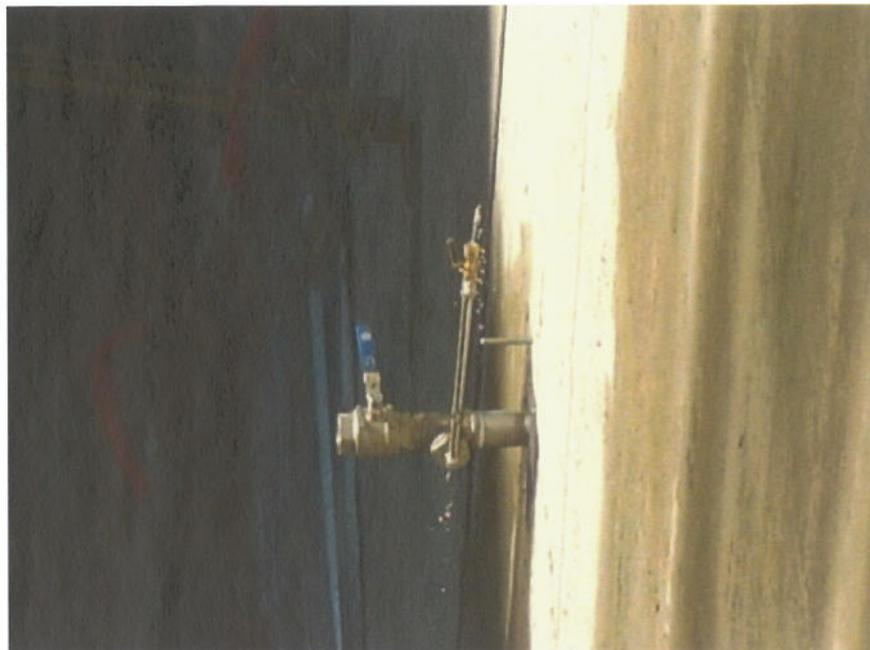
Fig. 14 – Ensecadeira de Montante. Instalação do piezómetro manométrico
