RELATÓRIO FINAL

# ACOMPANHAMENTO AMBIENTAL DA CONSTRUÇÃO DO PARQUE EÓLICO DO DOURO SUL E LINHA ELÉTRICA A 400 kV DE INTERLIGAÇÃO DO PARQUE EÓLICO À SUBESTAÇÃO DE ARMAMAR

Fevereiro 2017

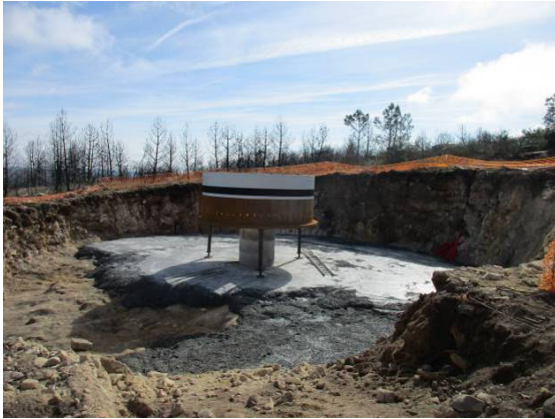
Fotografia 1 - Cabouco da fundação do aerogerador AG01 com betão de limpeza e anel montado.

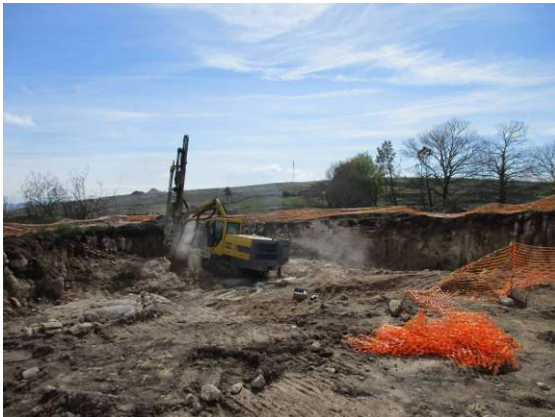
Fotografia 3 - Escavação do cabouco da fundação do aerogerador AG02.

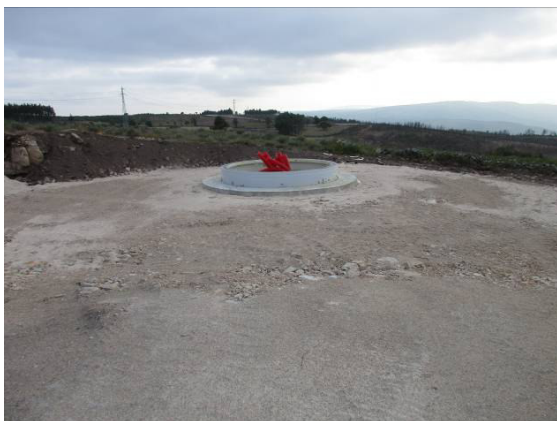
**Fotografia 5 - Fundação do aerogerador AG03 aterrada.**

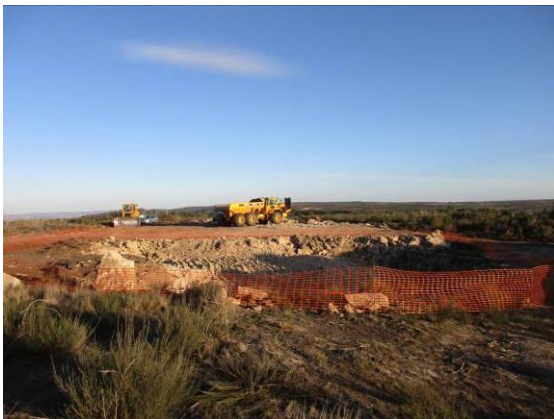
**Fotografia 7 - Escavação do cabouco da fundação do aerogerador AG04.**

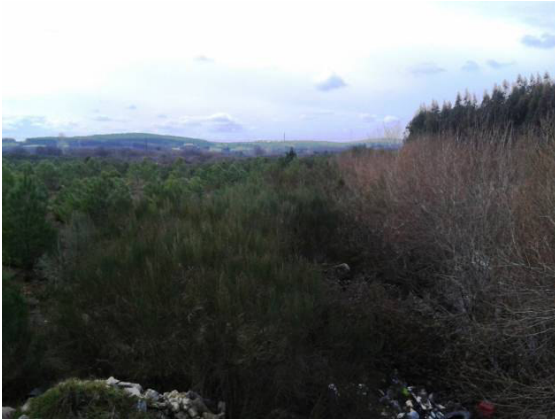
**Fotografia 9 - Área de implantação do aerogerador AG05 previamente ao início dos trabalhos.**

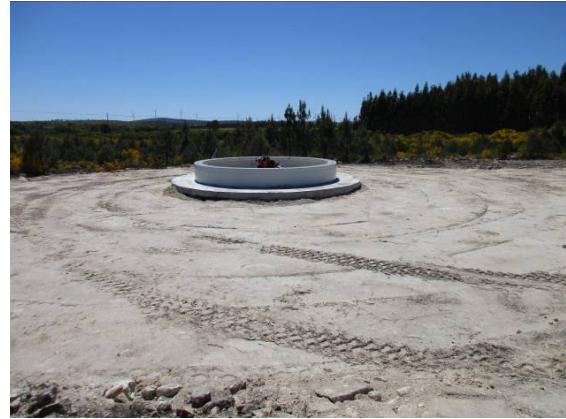
**Fotografia 10 - Fundação do aerogerador AG05 aterrada.**

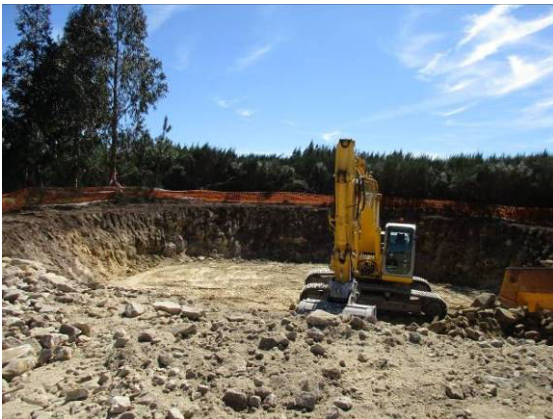
**Fotografia 12 - Escavação da fundação do aerogerador AG06.**

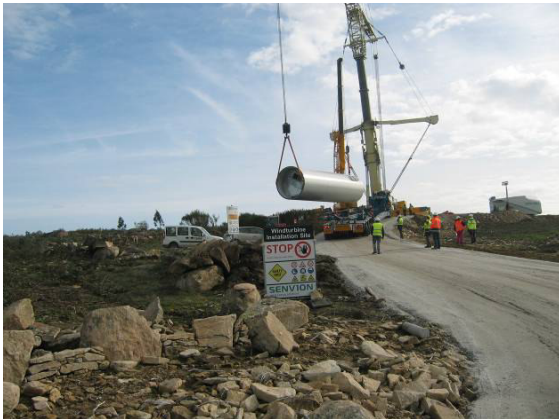
Fotografia 14 - Montagem mecânica do aerogerador AG07.

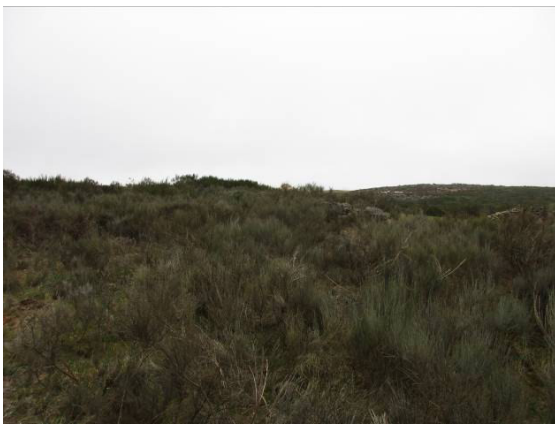
Fotografia 16 - Área de implantação do aerogerador AG08 previamente ao início dos trabalhos.

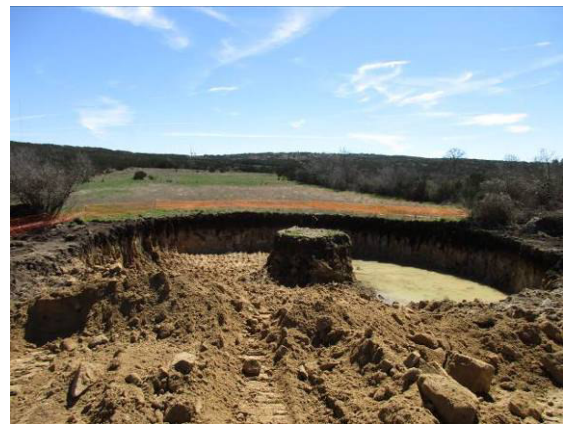
Fotografia 17 - Cabouco da fundação do aerogerador AG08.

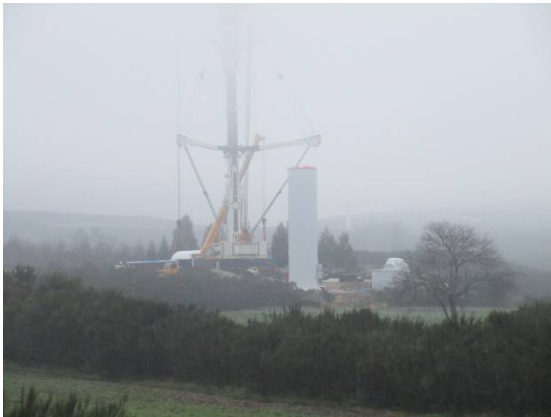
**Fotografia 19 - Trabalhos de montagem mecânica do aerogerador AG09.**

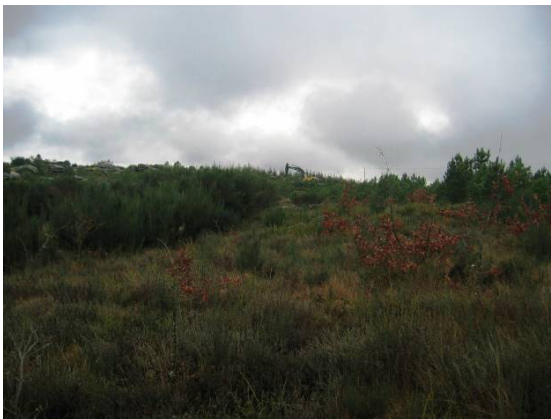
**Fotografia 21 - Área de implantação do aerogerador AG10 previamente ao início dos trabalhos.**

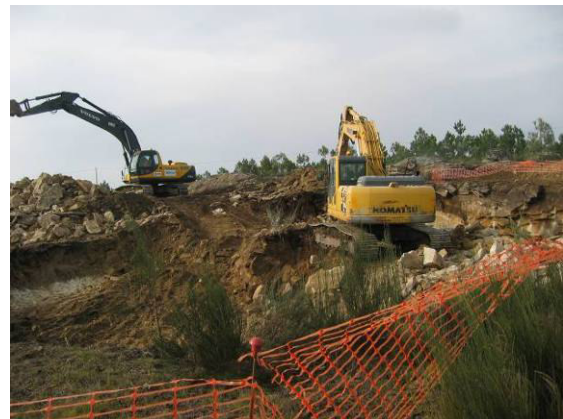
**Fotografia 22 - Escavação do cabouco da fundação do aerogerador AG10.**

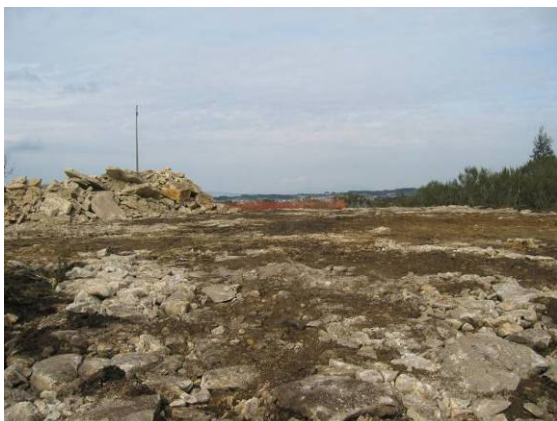
Fotografia 24 - Construção da plataforma do aerogerador AG11.

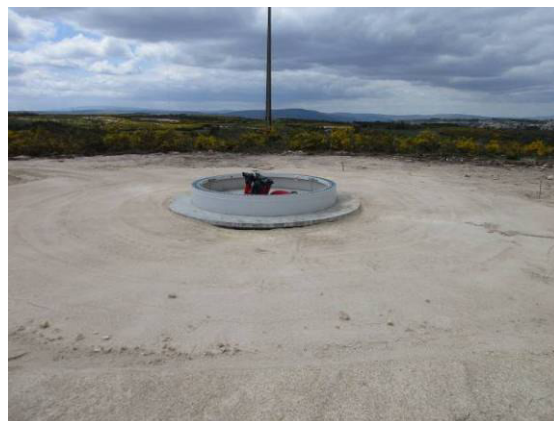
Fotografia 25 - Fundação do aerogerador AG11 aterrada.

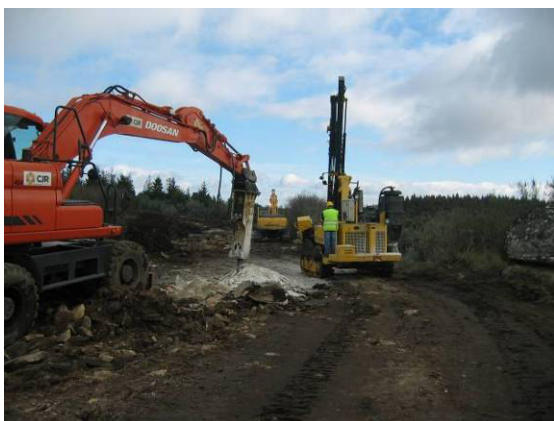
Fotografia 27 - Escavação do cabouco da fundação do aerogerador AG12.

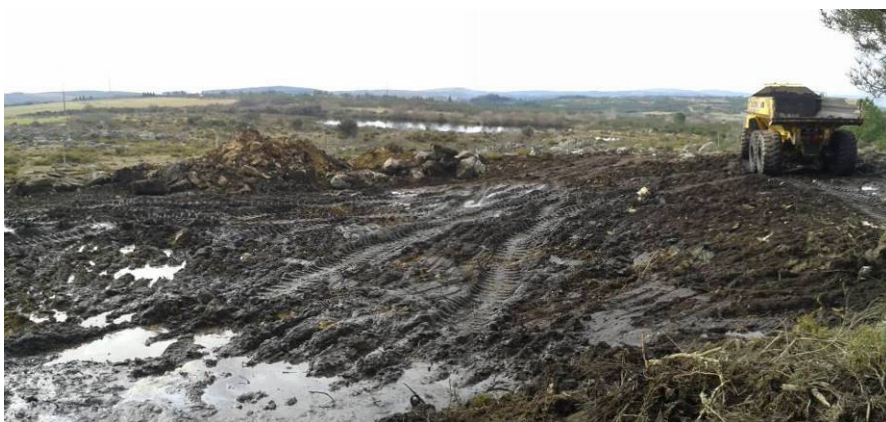
Fotografia 29 - Trabalhos de decapagem da área de implantação do aerogerador AG13.

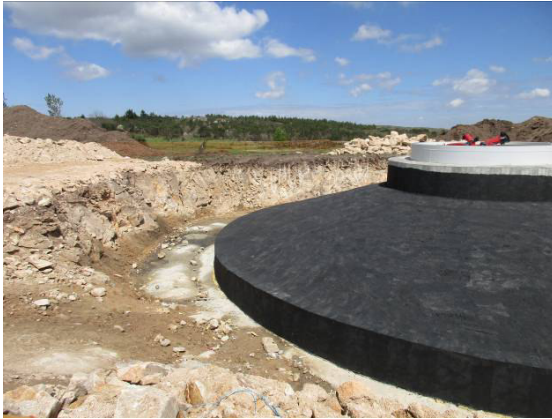
**Fotografia 31 - Sapata do aerogerador AG14 impermeabilizada.**

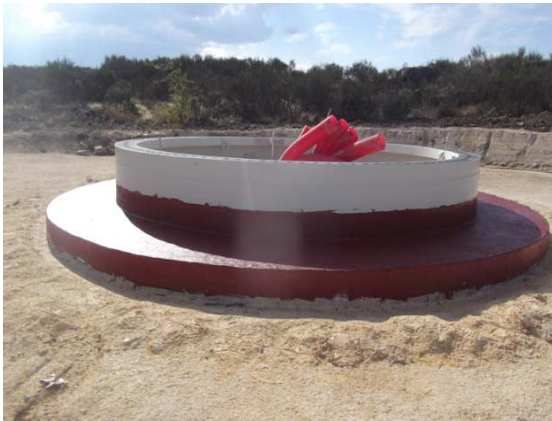
**Fotografia 33 - Fundação do do aerogerador AG15 aterrada.**

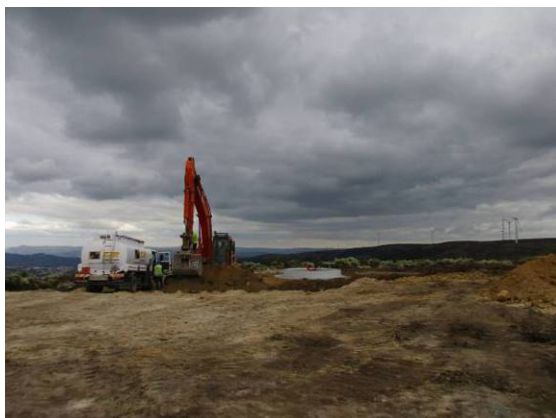
Fotografia 35 - Trabalhos de aterro da fundação do aerogerador AG16.

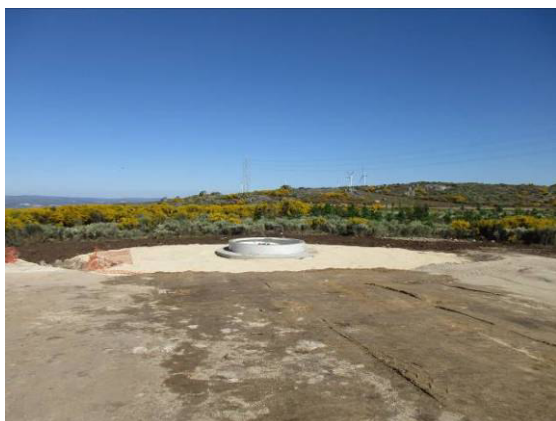
Fotografia 37 - Fundação do aerogerador AG17 aterrada.

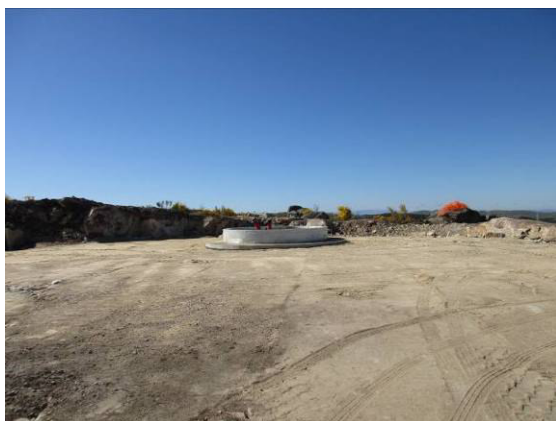
Fotografia 39 - Fundação do aerogerador AG18 aterrada.

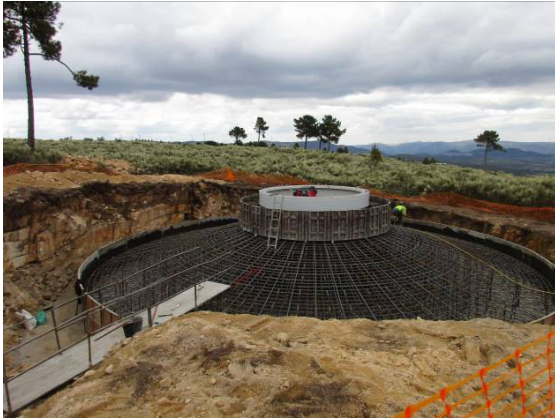
**Fotografia 41 - Armação de ferro na fundação do aerogerador AG19.**

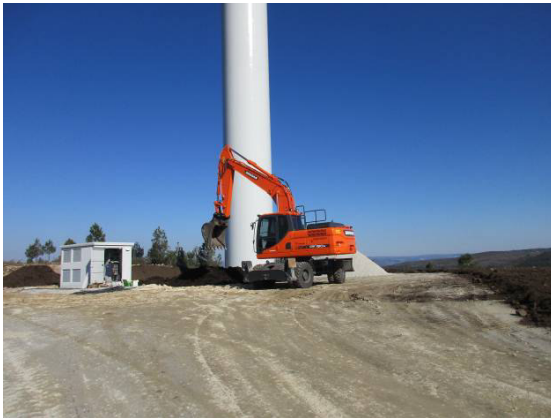
**Fotografia 43 - Trabalhos de recuperação paisagística no aerogerador AG20.**

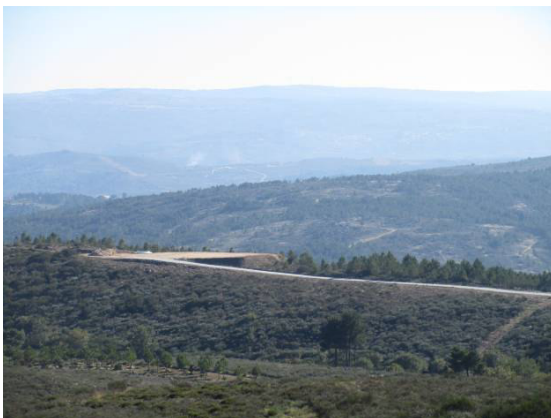
**Fotografia 45 - Vista geral da área de implantação do aerogerador AG21.**

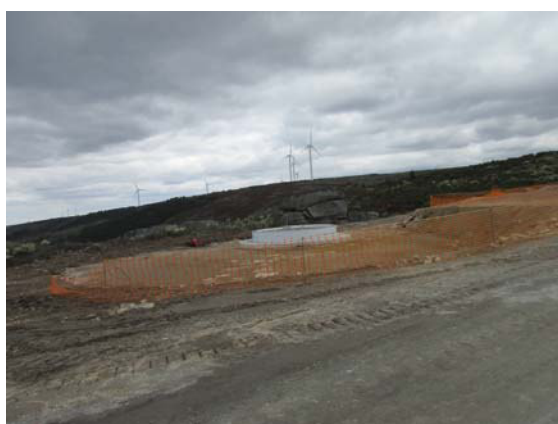
Fotografia 47 - Fundação do aerogerador AG22 aterrada.

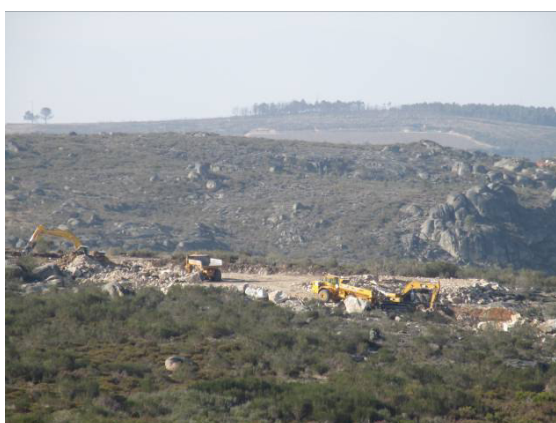
Fotografia 49 - Área de implantação do aerogerador AG23 durante os trabalhos de escavação do cabeço da fundação e construção da plataforma.

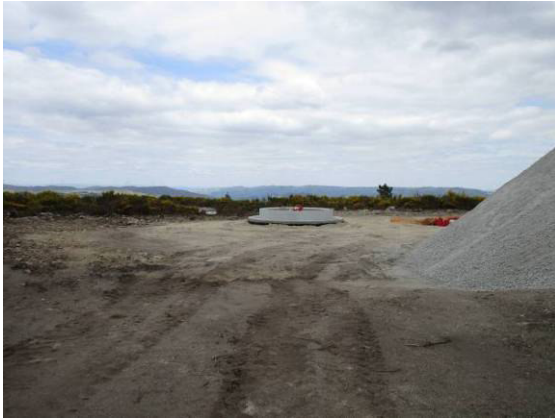
Fotografia 51 - Fundação do aerogerador AG24 aterrada.

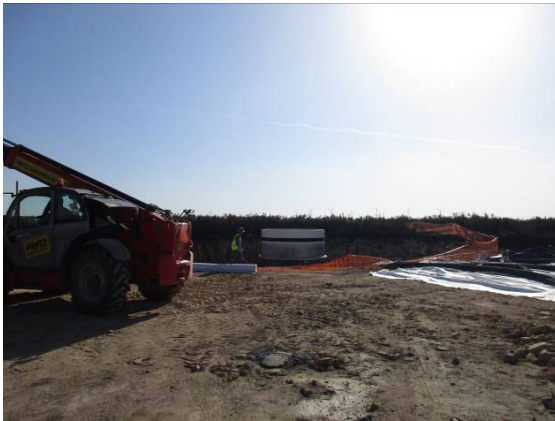
Fotografia 53 - Instalação do anel de fundação do aerogerador AG25.

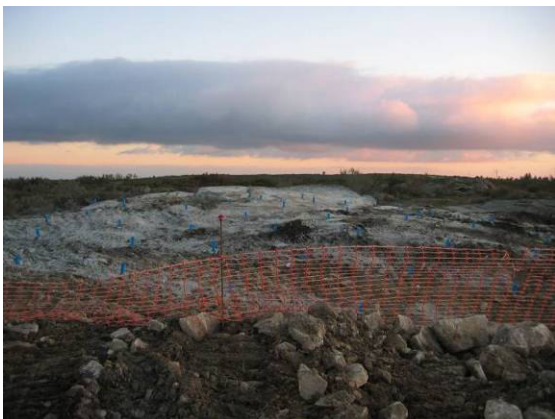
Fotografia 55 - Colocação de explosivos para a escavação do cabouco da fundação do aerogerador AG26.

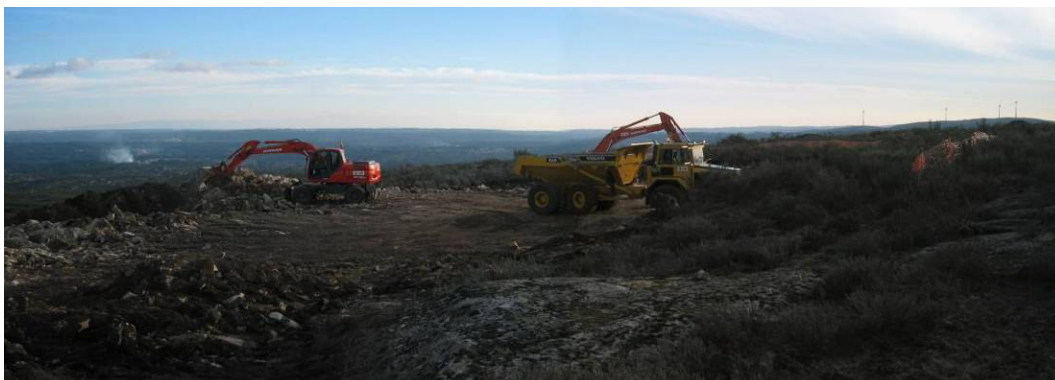
Fotografia 57 - Abertura do cabouco da fundação e construção da plataforma do aerogerador AG27.

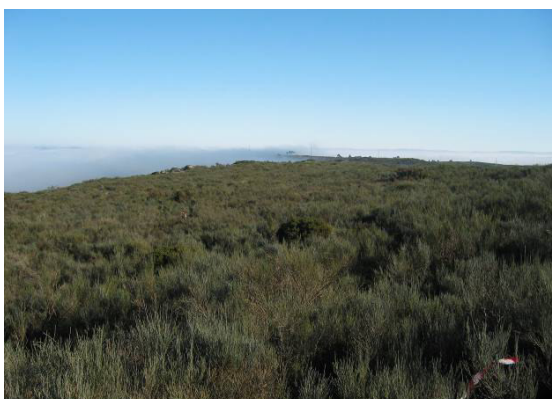
Fotografia 59 - Área de implantação do aerogerador AG28 antes do início dos trabalhos.

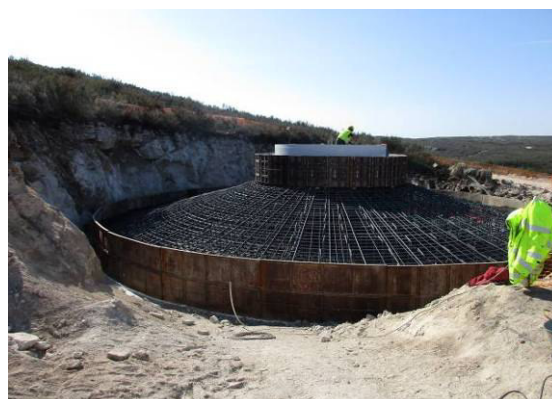
Fotografia 60 - Montagem da armadura na fundação do aerogerador AG28.

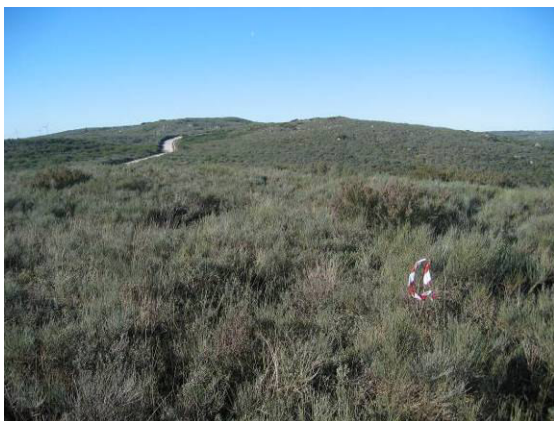
Fotografia 62 - Área de implantação do aerogerador AG29 antes do início dos trabalhos.

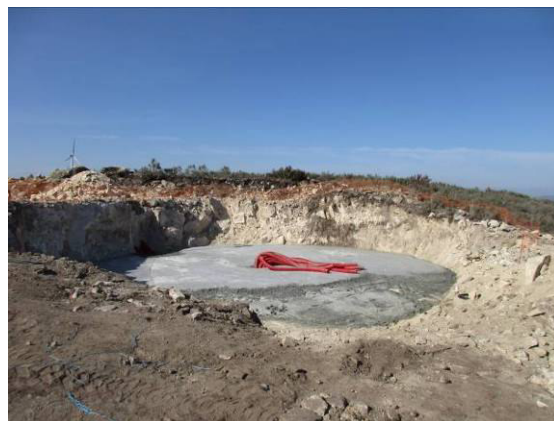
Fotografia 63 - Betão de limpeza na fundação do aerogerador AG29.

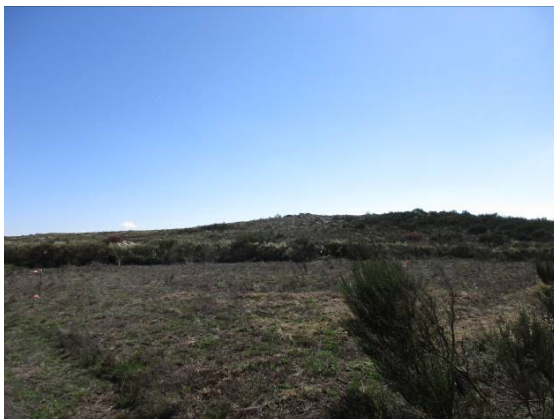
Fotografia 65 - Área de implantação do aerogerador AG30 antes do início dos trabalhos.

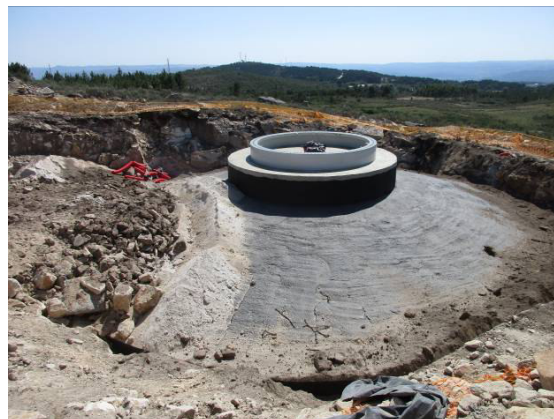
Fotografia 66 - Aterro da fundação do aerogerador AG30.

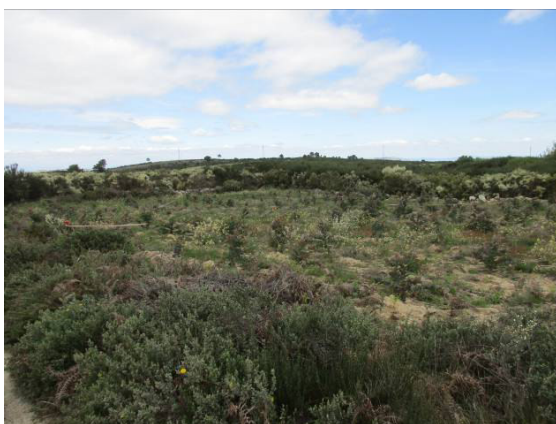
Fotografia 68 - Área de implantação do aerogerador AG31 antes do início dos trabalhos.

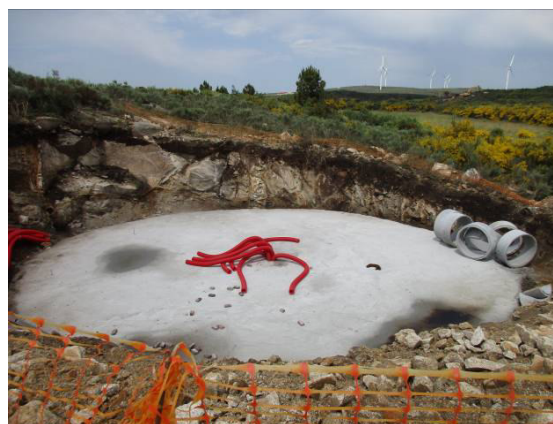
Fotografia 69 - Betão de limpeza na fundação do aerogerador AG31.

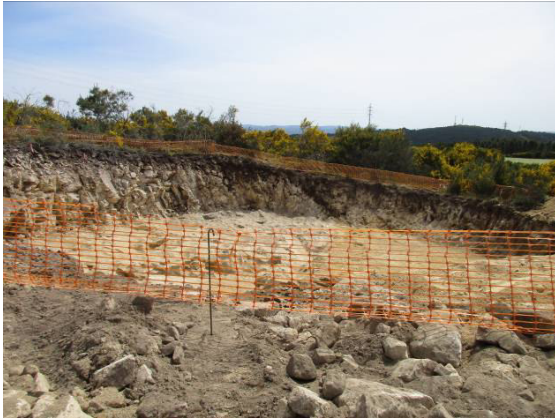
Fotografia 71 - Cabouco da fundação do aerogerador AG32.

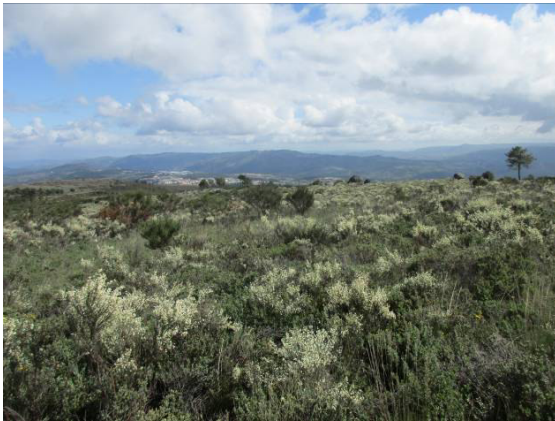
Fotografia 73 - Área de implantação do aerogerador AG33 antes do início dos trabalhos.

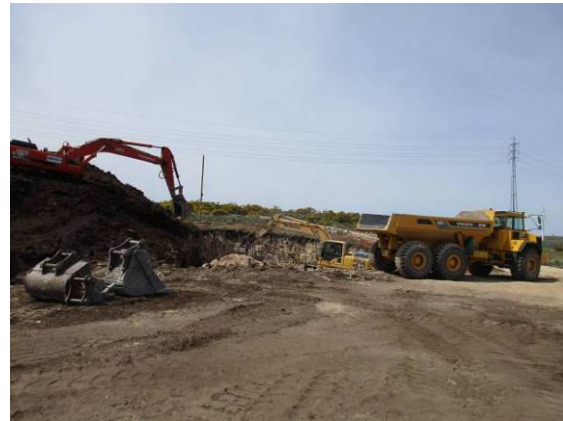
Fotografia 74 - Escavação do cabouco da fundação do aerogerador AG33.

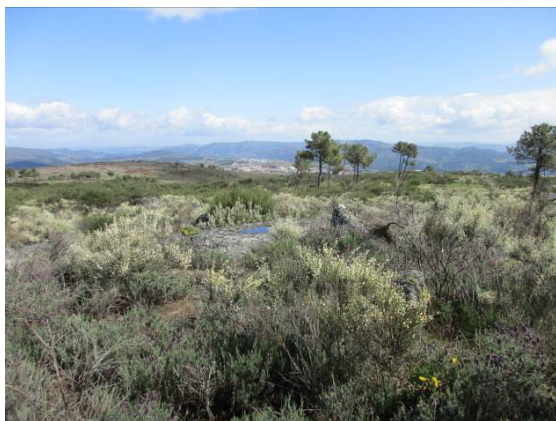
Fotografia 76 - Área de implantação do aerogerador AG34 antes do início dos trabalhos.

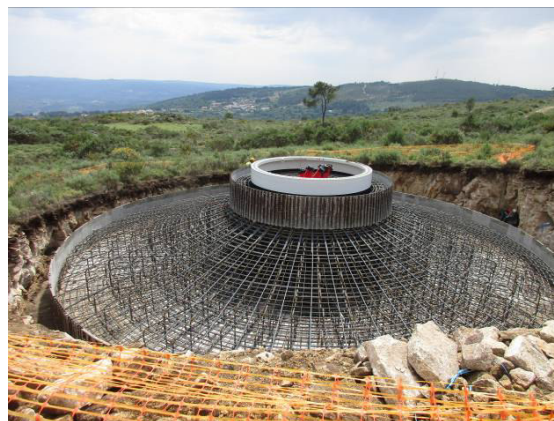
Fotografia 77 - Armação de ferro da fundação do aerogerador AG34.

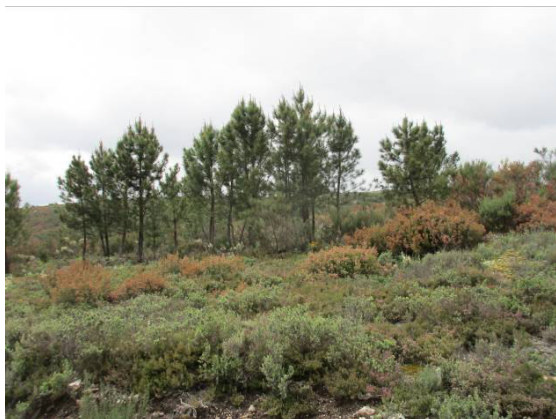
Fotografia 79 - Área de implantação do aerogerador AG35 antes do início dos trabalhos.

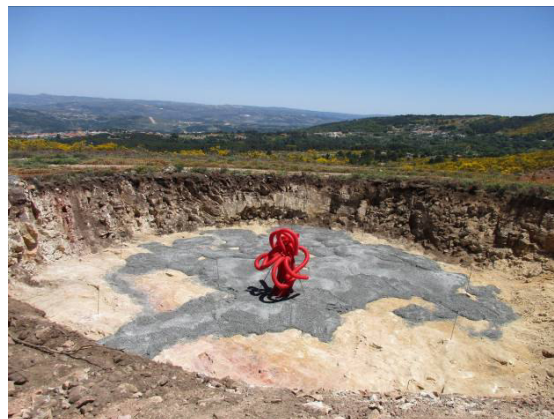
Fotografia 80 - Cabouco da fundação do aerogerador AG35.

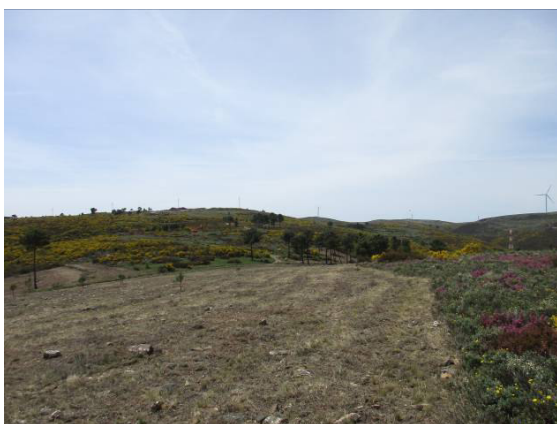
Fotografia 82 - Área de implantação do aerogerador AG36 antes do início dos trabalhos.

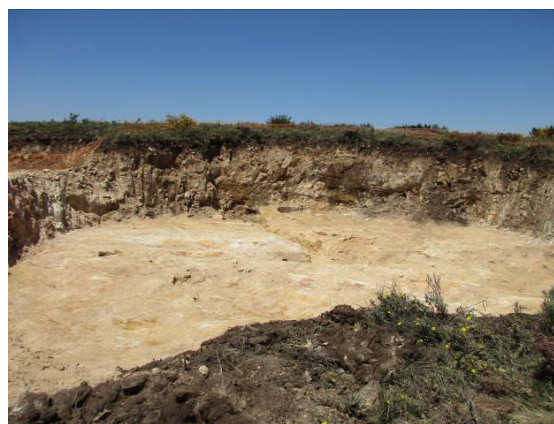
Fotografia 83 - Cabouco da fundação do aerogerador AG36.

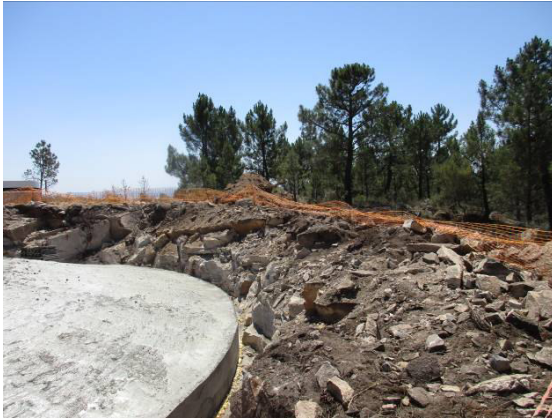
Fotografia 85 - Fundação do aerogerador AG37 betonada e área de intervenção balizada.

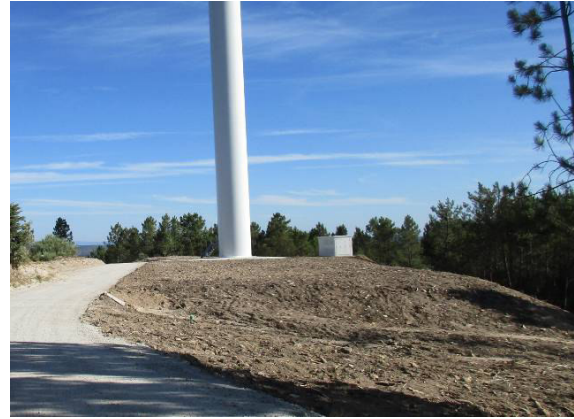
Fotografia 86 - Área de implantação do aerogerador AG37 e área envolvente após a recuperação paisagística.

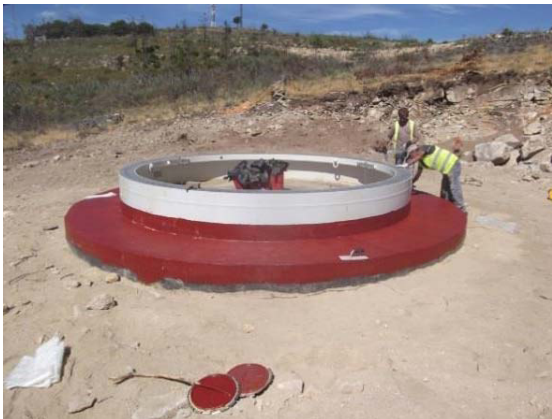
Fotografia 87 - Trabalhos de impermeabilização da fundação do aerogerador AG38.

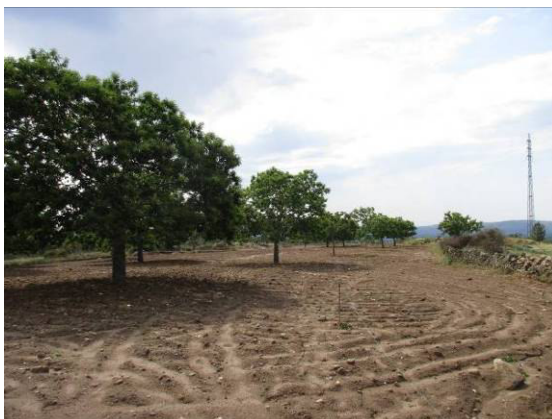
Fotografia 89 - Balizagem da área de implantação do aerogerador AG39.

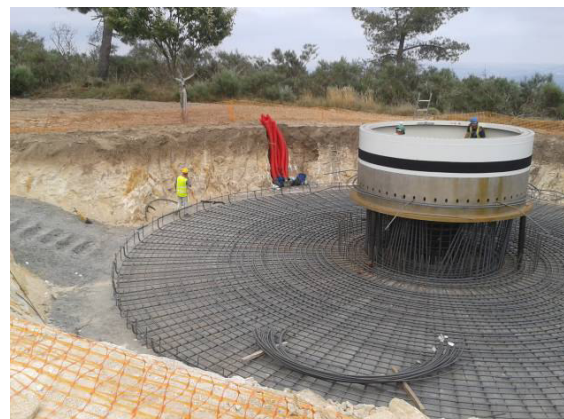
Fotografia 90 - Montagem da armação de ferro da fundação do aerogerador AG39.

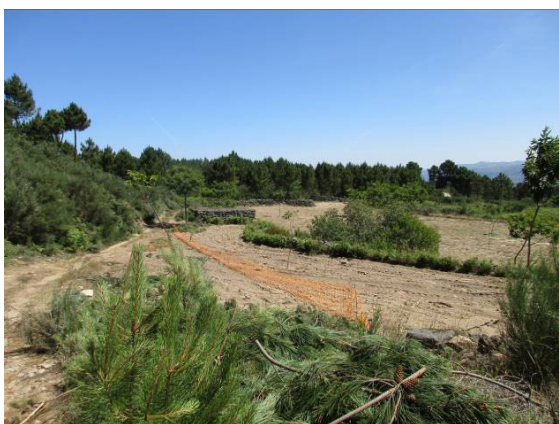
Fotografia 92 - Área de implantação da plataforma do aerogerador AG40 balizada.

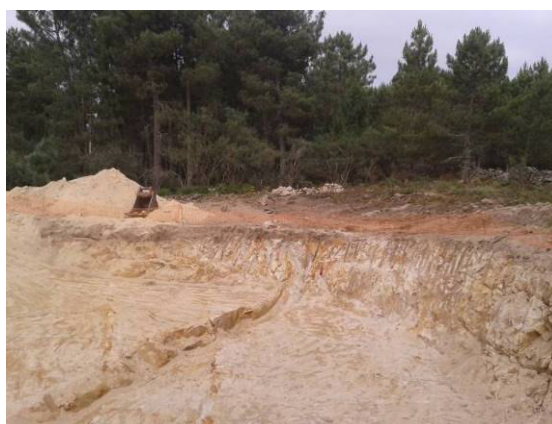
Fotografia 93 - Cabouco da fundação do aerogerador AG40.

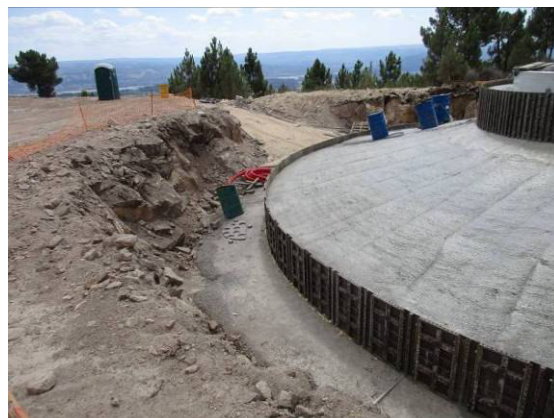
Fotografia 96 - Fundação do aerogerador AG41 betonada.

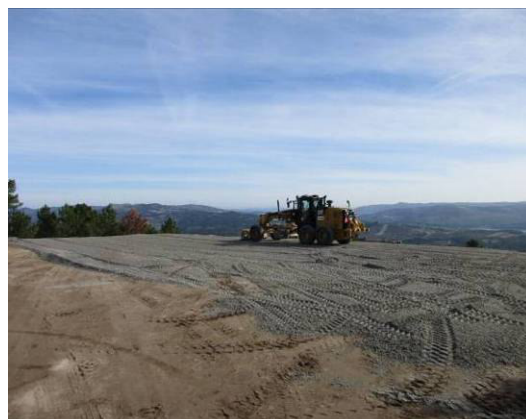
Fotografia 99 - Colocação de camada de tout-venant na plataforma do aerogerador AG42.

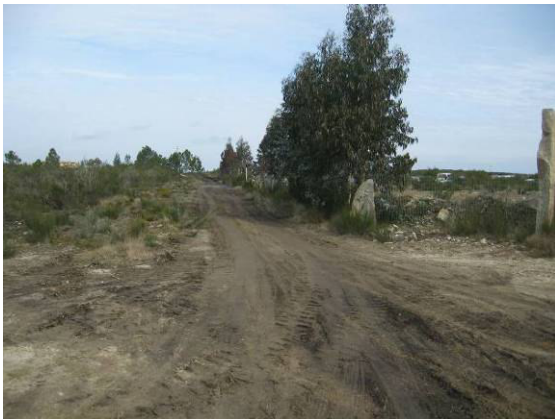
Fotografia 101 - Caminho existente antes da intervenção na área de implantação da via L3, junto ao aerogerador AG11.

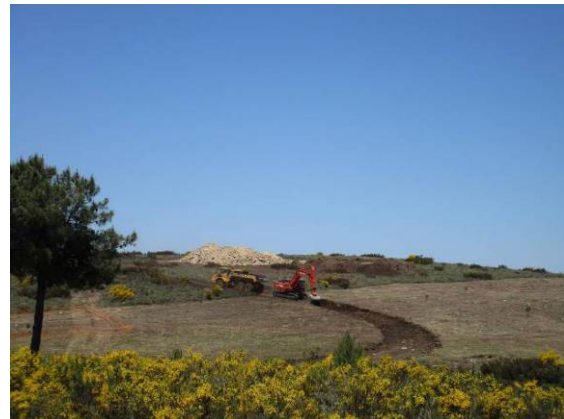
Fotografia 102 - Decapagem da via L9 para acesso ao aerogerador AG36.

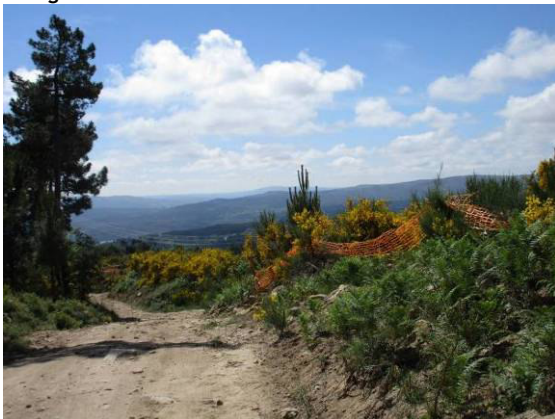
Fotografia 103 - Balizagem continua da via N1, entre os aerogeradores AG37 e AG38.

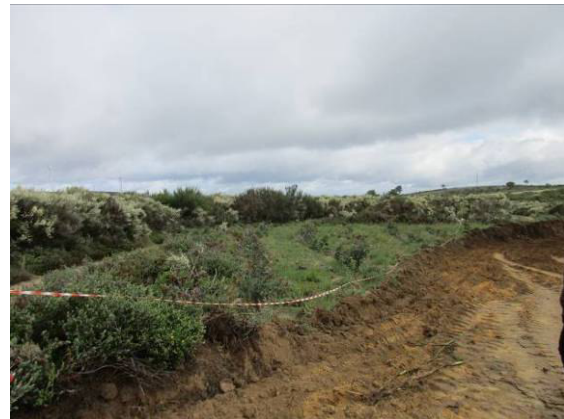
Fotografia 104 - Balizagem da via L9, entre os aerogeradores AG30 e AG31.

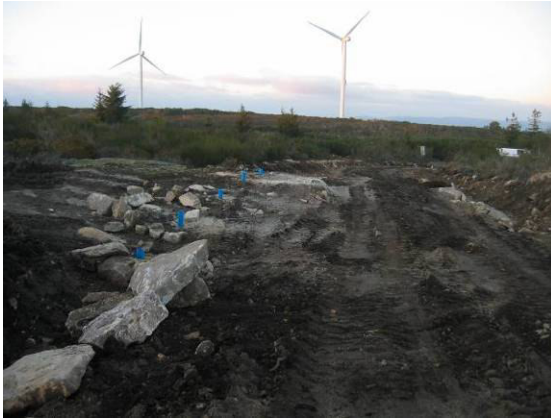
Fotografia 105 - Colocação de explosivos para melhoria da via L8.3, junto do aerogerador AG26.

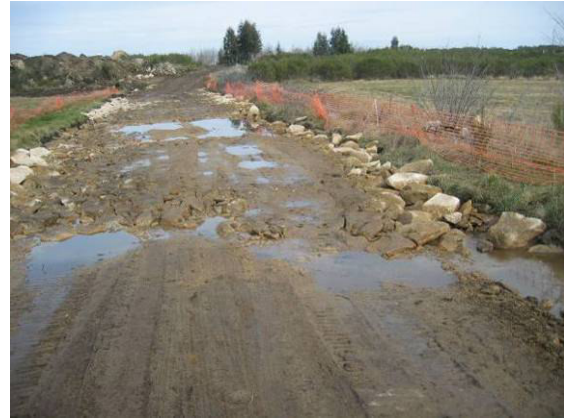
Fotografia 106 - Beneficiação da via L5, de acesso ao local de implantação do aerogerador AG09.

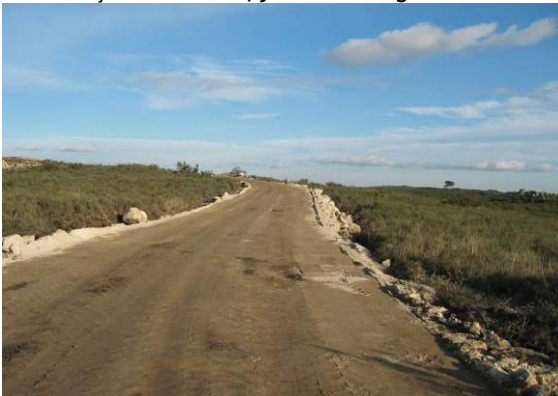
Fotografia 107 - Acesso construído até ao local de implantação do aerogerador AG29 (via L11).

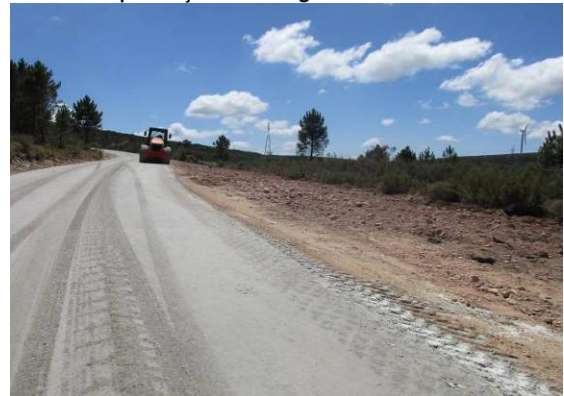
Fotografia 108 - Compactação da camada de tout-venant na via L9, entre os aerogeradores AG34 e AG35.

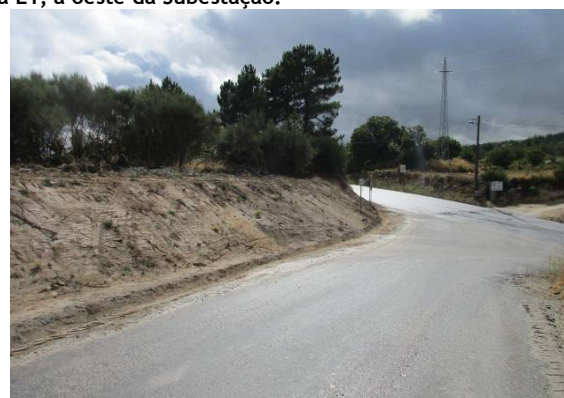
Fotografia 111 - Entrada da via N1.

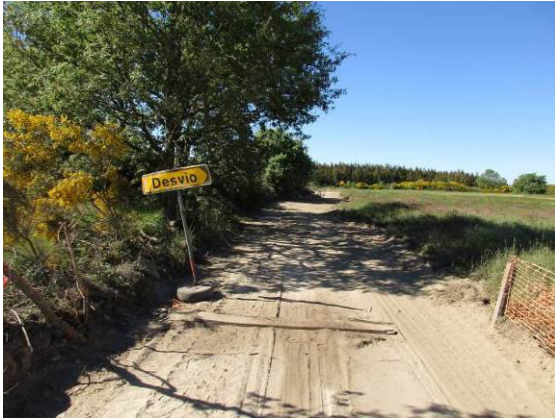
Fotografia 112 - Sinalética no acesso interrompido temporariamente durante os trabalhos de construção da vala de cabos entre o aerogerador AG06 e a estrada municipal EM529.

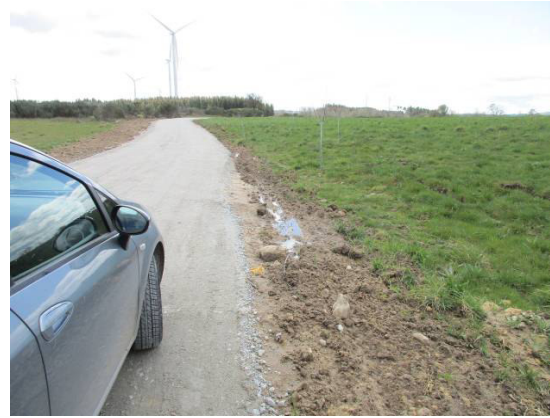
Fotografia 113 - Acesso entre a EM529 e o aerogerador AG06 após a beneficiação realizada.

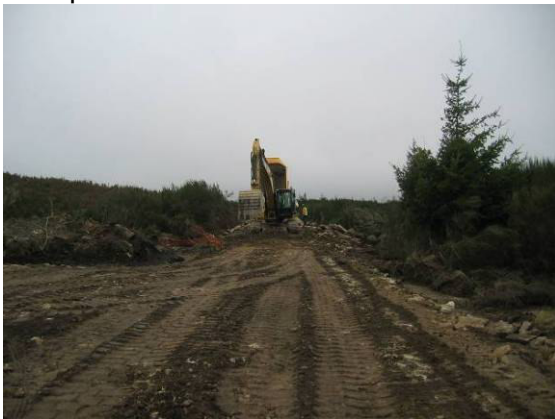
Fotografia 114 - Execução de passagem hidráulica na via L8, junto ao aerogerador AG25.

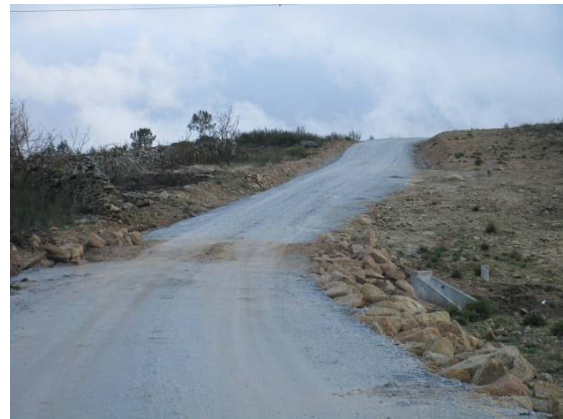
Fotografia 115 - Passagem hidráulica definitiva na via A1, entre os aerogeradores AG01 e AG02.

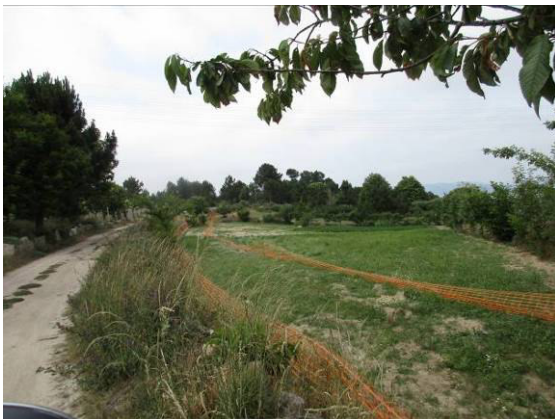
Fotografia 116 - Balizagem contínua da área de intervenção da vala de cabos entre os aerogeradores AG31 e AG37.

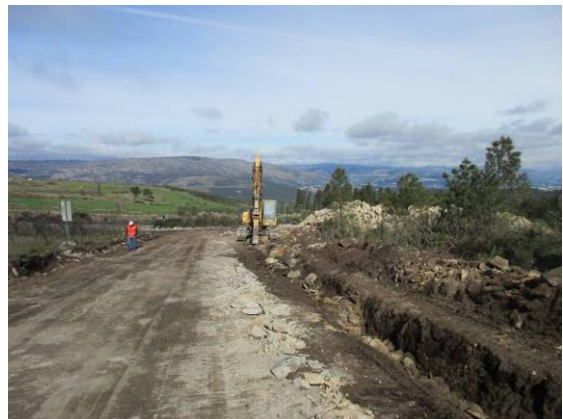
Fotografia 117 - Escavação da vala de cabos entre os aerogeradores AG01 e AG02.

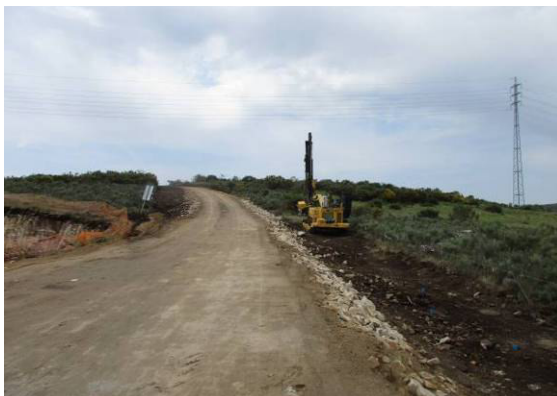
Fotografia 118 - Abertura da vala de cabos junto ao local de implantação do aerogerador AG33.

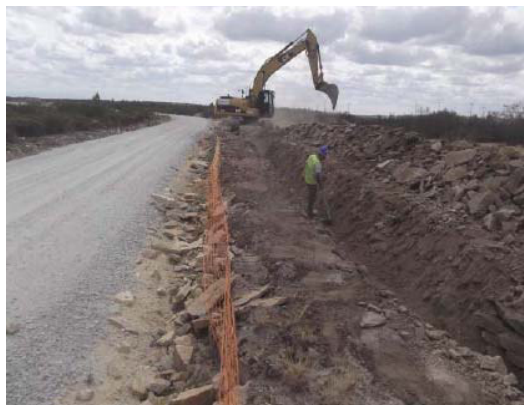
Fotografia 119 - Abertura da vala de cabos junto à área de implantação do aerogerador AG26.

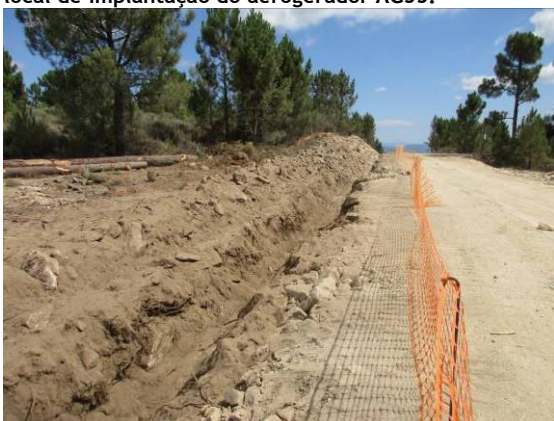
Fotografia 120 - Vala de cabos aberta junto ao aerogerador AG41.

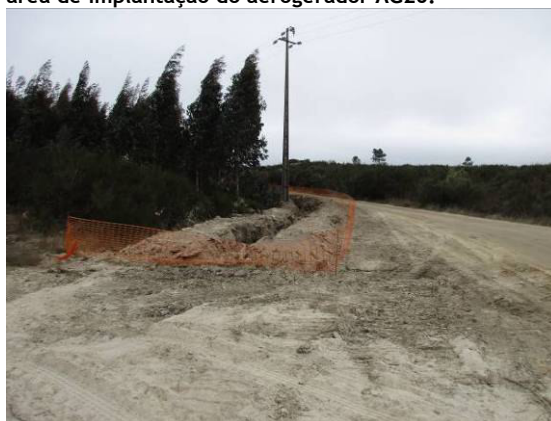
Fotografia 121 - Vala de cabos no início do acesso para o aerogerador AG09.

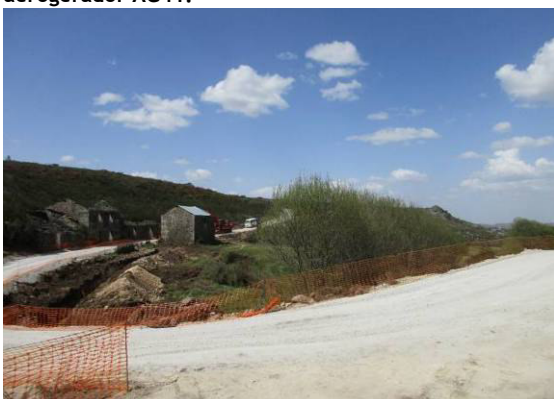
Fotografia 122 - Construção da vala de cabos na via L6 (entre o aerogerador AG22 e AG15).

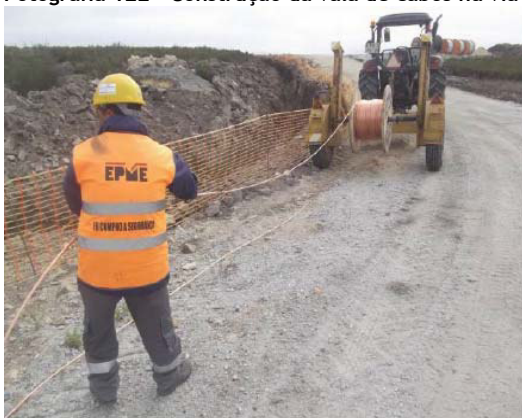
Fotografia 123 - Colocação do fio de cobre na vala de cabos junto ao aerogerador AG25.

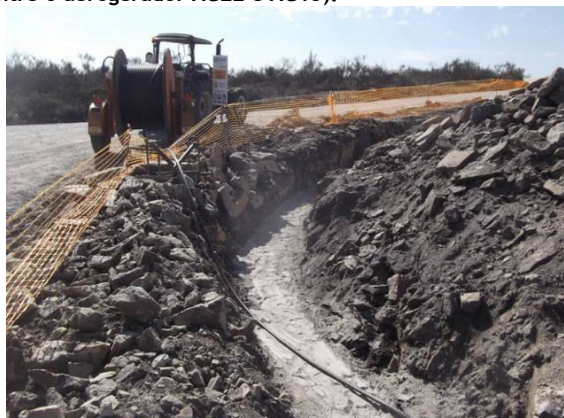
Fotografia 124 - Desenrolamento de cabos na vala entre os aerogeradores AG25 e AG26.

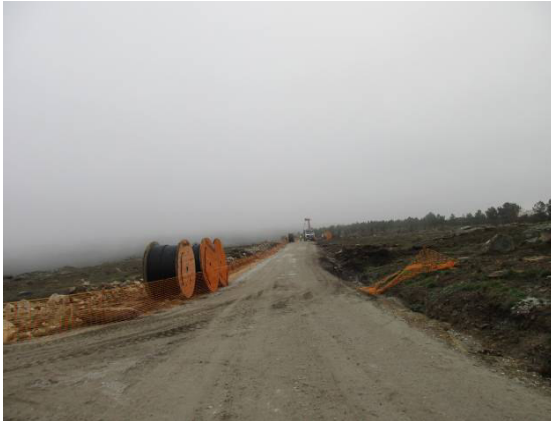
Fotografia 125 - Desenrolamento de cabos ao longo da via de acesso ao aerogerador AG14.

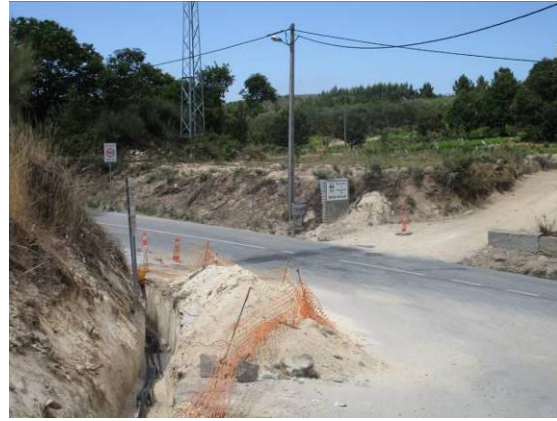
Fotografia 126 - Vala de cabos junto à estrada municipal de Carapito.

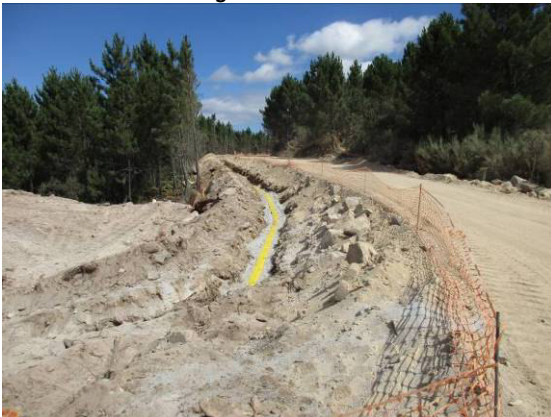
Fotografia 127 - Vala de cabos entre os aerogeradores AG37 e AG38.

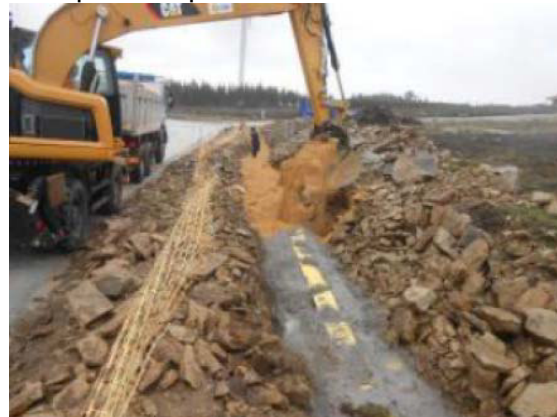
Fotografia 128 - Aterro da vala de cabos.

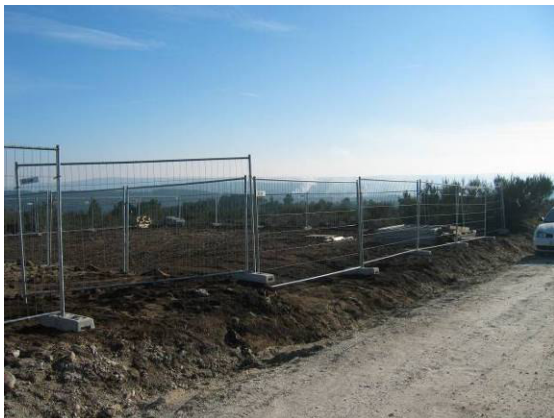
**Fotografia 131 - Trabalhos iniciais de montagem da área de estaleiro.**

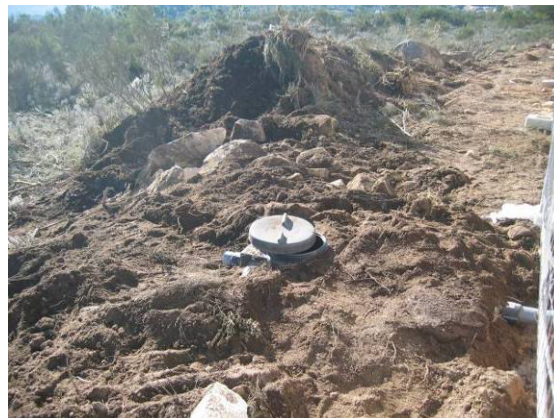
**Fotografia 132 - Fossa estanque instalada na área de estaleiro para recolha dos efluentes domésticos produzidos.**

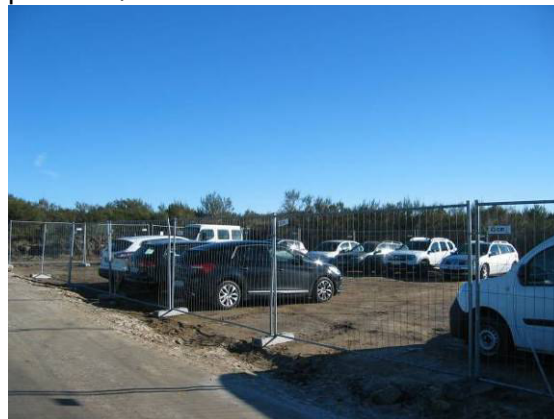
**Fotografia 134 - Parque de estacionamento de veículos ligeiros da área de estaleiro.**

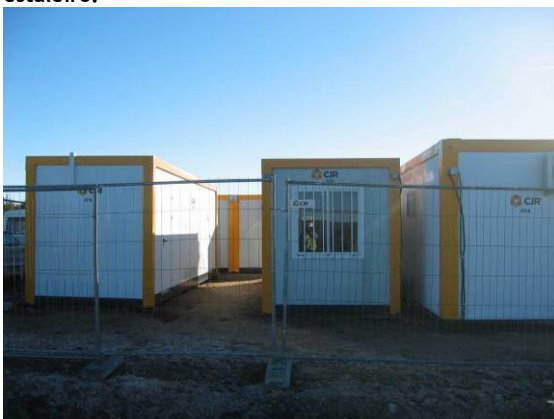
**Fotografia 135 - Contentores de escritórios na área social do estaleiro.**

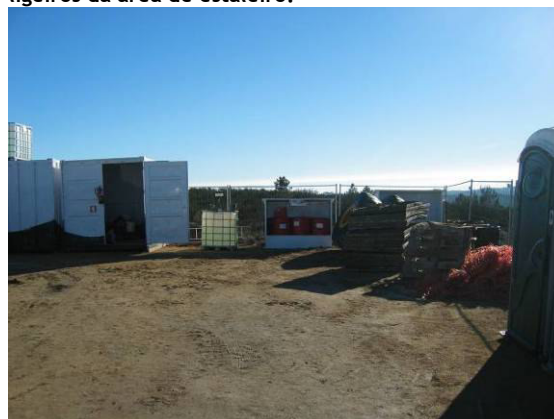
**Fotografia 136 - Área de armazenamento de materiais e equipamentos na área de estaleiro.**

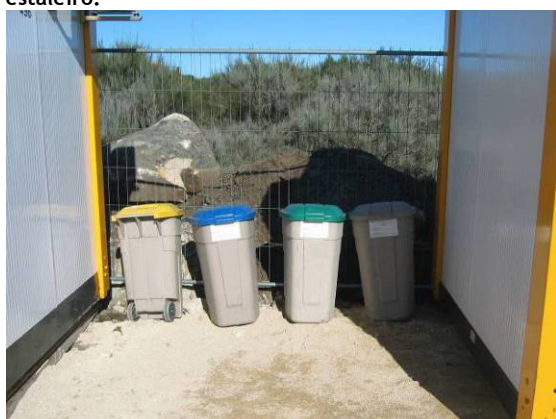
Fotografia 138 - Ecoponto instalado na área social do estaleiro.

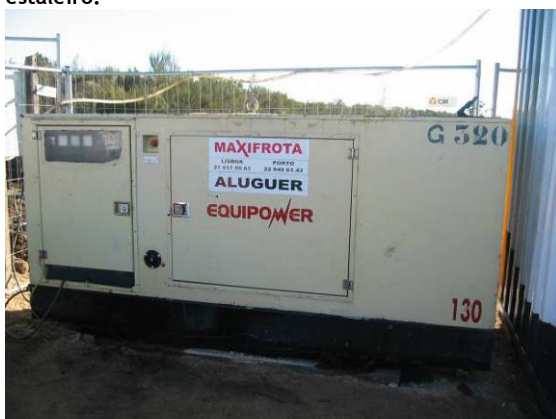
Fotografia 140 - Gerador instalado na área de estaleiro.
