RELATÓRIO FINAL

# ACOMPANHAMENTO AMBIENTAL DA CONSTRUÇÃO DO PARQUE EÓLICO DO DOURO SUL E LINHA ELÉTRICA A 400 kV DE INTERLIGAÇÃO DO PARQUE EÓLICO À SUBESTAÇÃO DE ARMAMAR

Fevereiro 2017

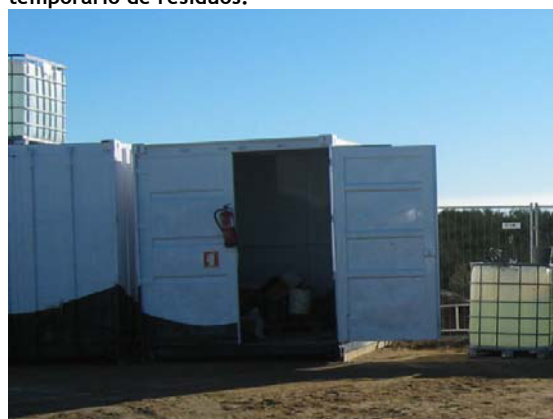
Fotografia 141 - Meios de combate a incêndios na área de estaleiro.

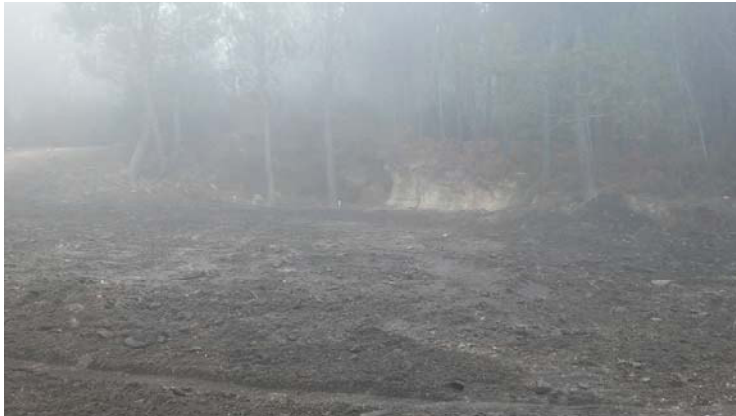
**Fotografia 144 - Área de apoio aos trabalhos no núcleo da Aldeia de Nacomba após a implementação das medidas de recuperação paisagística realizada no final da obra.**

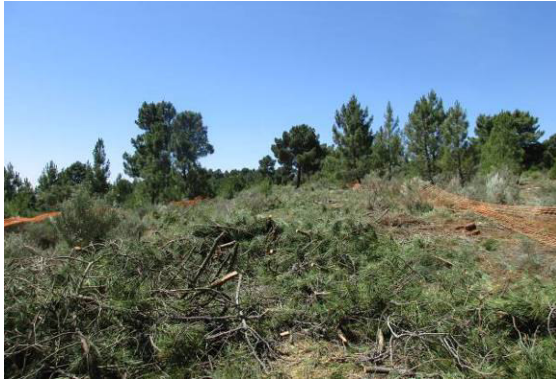
Fotografia 146 - Balizagem da área de intervenção do aerogerador AG42, onde o proprietário efetuou o corte de árvores.

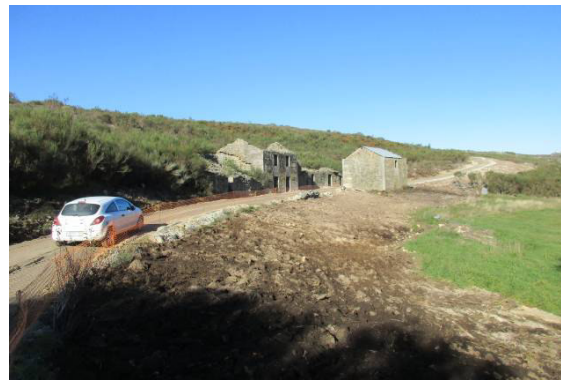
Fotografia 149 - Balizagem da área de intervenção e ocorrências patrimoniais na via L6.

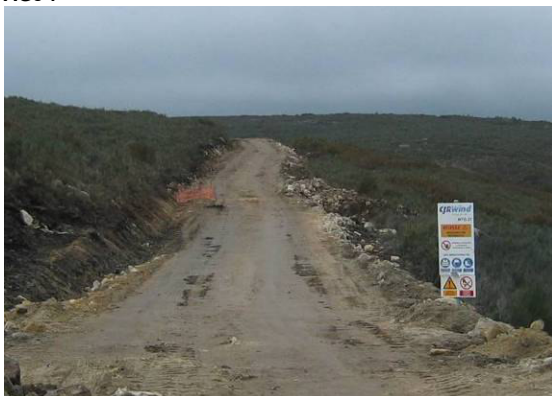
Fotografia 150 - Sinalização de obra na via L10, junto ao aerogerador AG27.

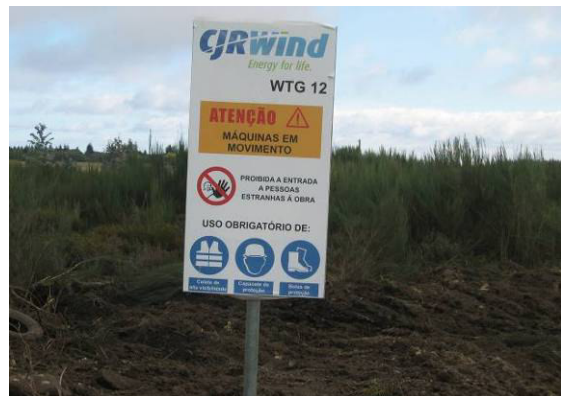
Fotografia 151 - Sinalização de obra à entrada da área de intervenção do aerogerador AG12.

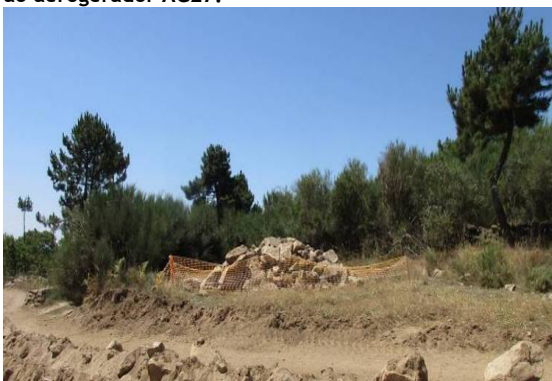
Fotografia 152 - Depósito temporários de pedras provenientes de muro na via N1.

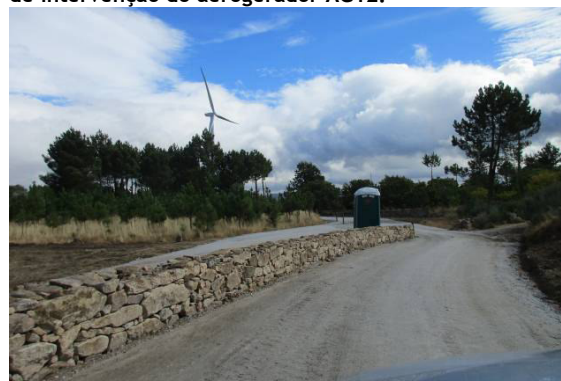
Fotografia 153 - Muro de pedra seca reconstruído na via N1.

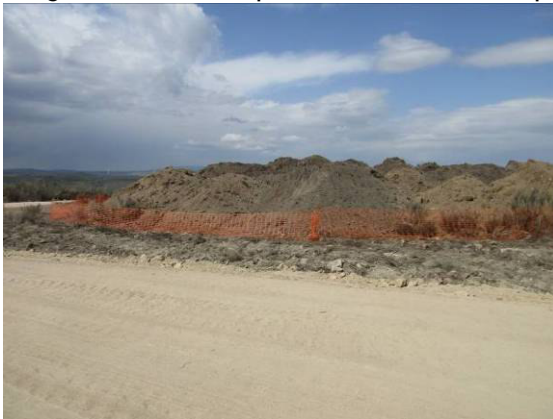
Fotografia 155 - Depósito de terra vegetal localizado na bifurcação da via L7 com a via L1.

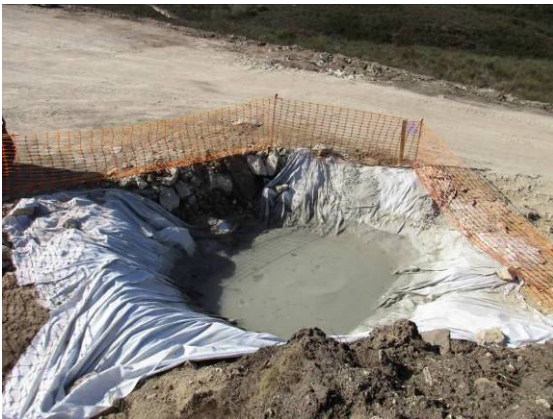
Fotografia 157 - Bacia para lavagem das caleiras das autobetoneiras na área de implantação do aerogerador AG28.

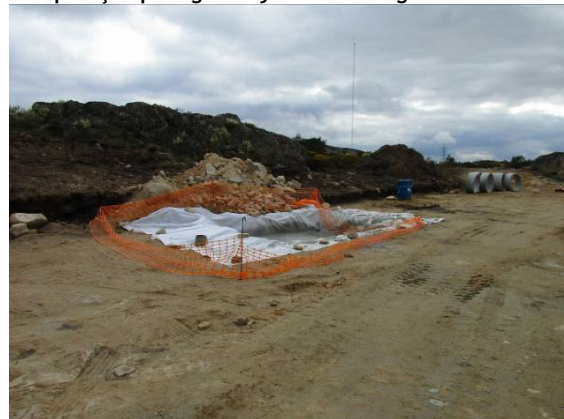
Fotografia 158 - Bacia de lavagem das caleiras das autobetoneiras na plataforma do aerogerador AG16.

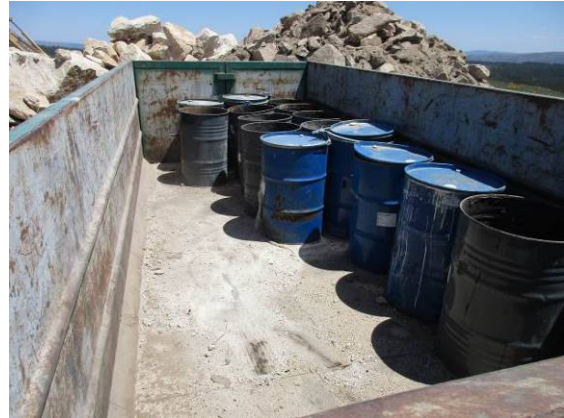
**Fotografia 160 - Contentor para armazenamento temporário de resíduos de embalagens contaminadas.**

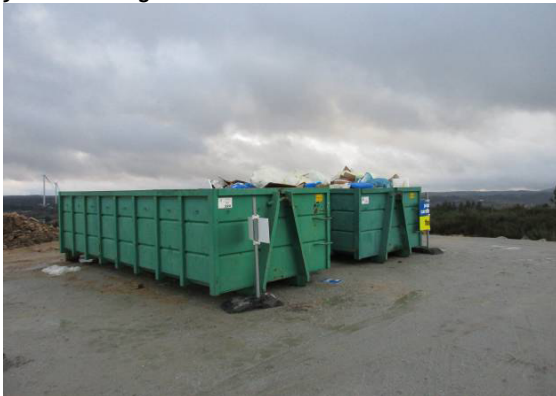
**Fotografia 161 - Contentores na plataforma do aerogerador AG04 para o armazenamento temporário de resíduos produzidos durante a montagem dos aerogeradores.**

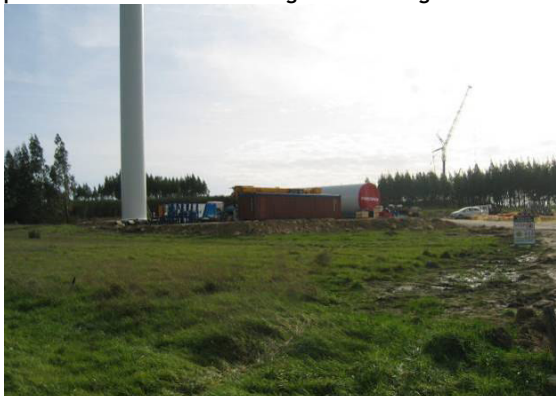
**Fotografia 162 - Equipamentos afetos aos trabalhos de montagem na plataforma do aerogerador AG06.**

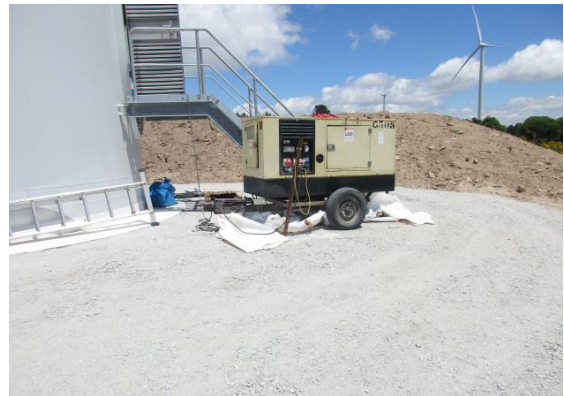
**Fotografia 163 - Trabalhos de comissionamento de um aerogerador.**

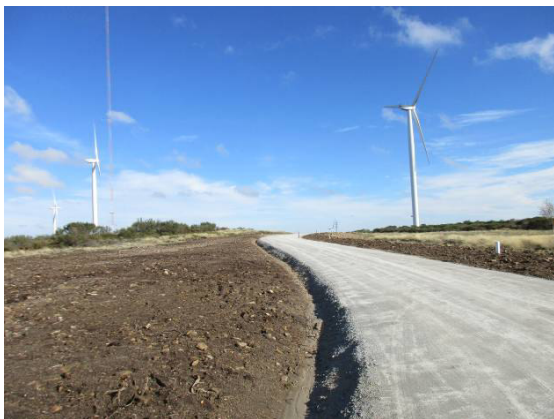
Fotografia 165 - Valeta de drenagem em terreno natural na via L7.

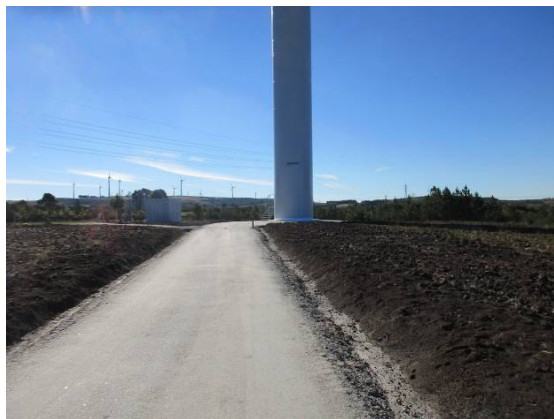
Fotografia 166 - Valeta de drenagem em terreno natural no acesso ao aerogerador AG05.

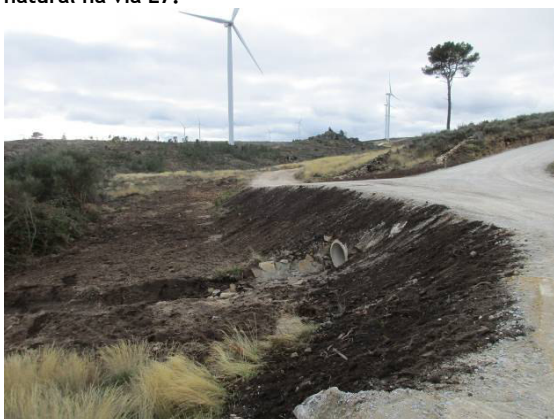
Fotografia 167 - Passagem hidráulica na via L7.

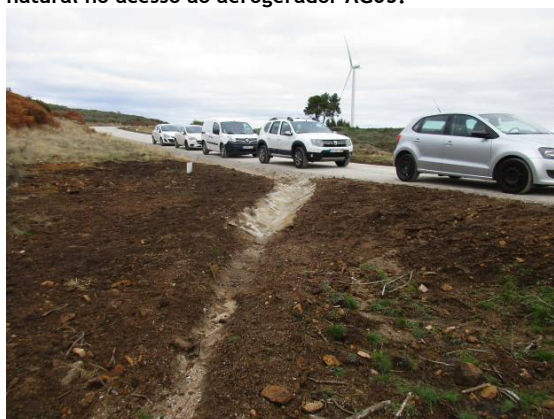
Fotografia 168 - Escapatória de valeta na via L7.

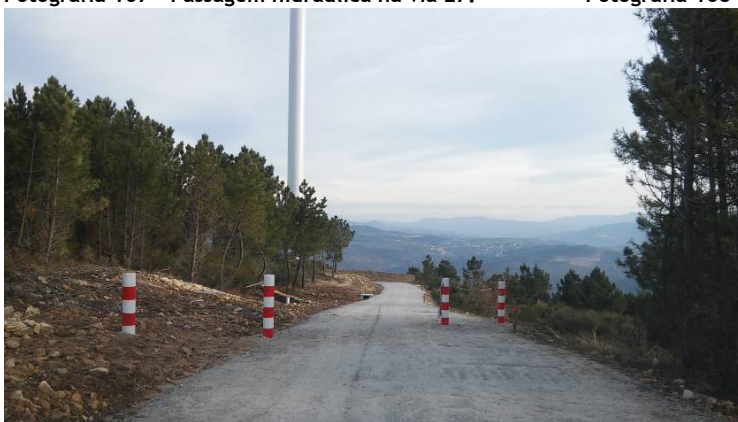
Fotografia 169 - Vedação do acesso instalada na via N1.

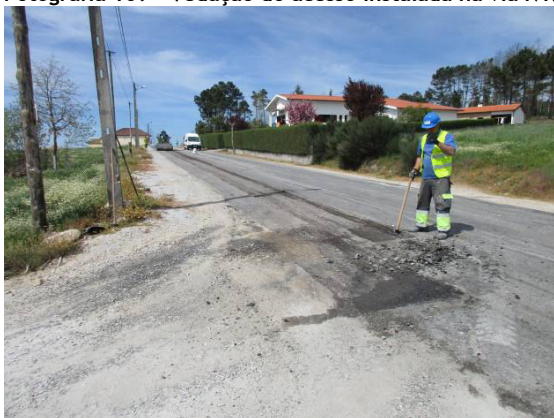
Fotografia 170 - Trabalhos de reparação do pavimento da EM529 após a execução da vala de cabos entre os aerogeradores AG04 e AG06.

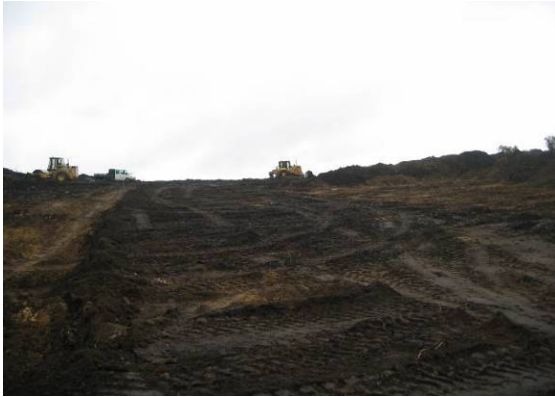
**Fotografia 1 - Decapagem do local de implantação da Subestação.**

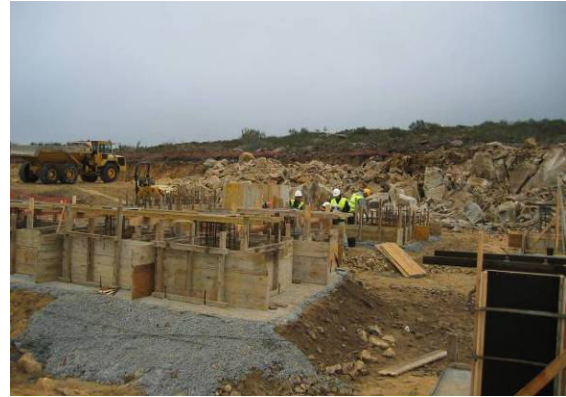
**Fotografia 2 - Construção das fundações da Subestação.**

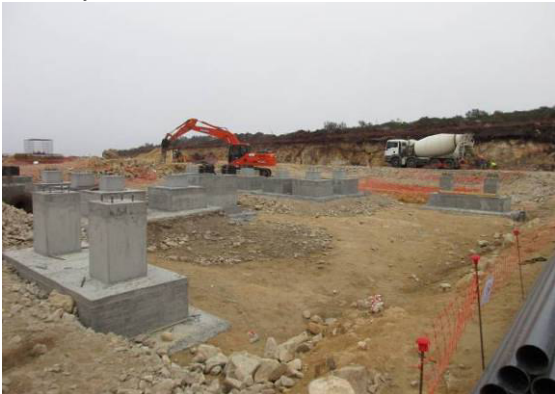
**Fotografia 3 - Aterro das fundações da Subestação.**

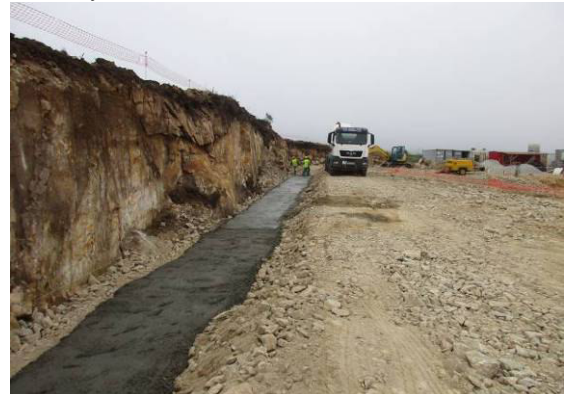
**Fotografia 4 - Betonagem do muro vedação.**

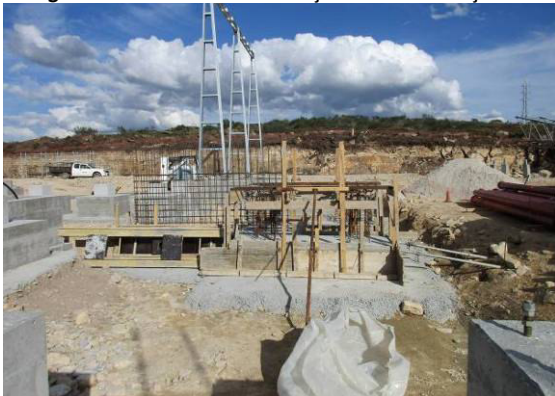
**Fotografia 5 - Trabalhos de construção da subestação.**

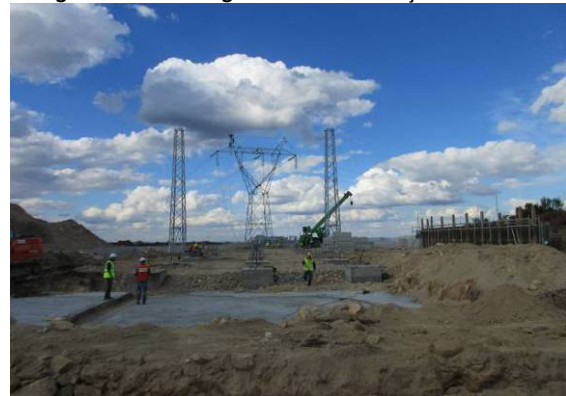
**Fotografia 6 - Pórtico para ligação da linha de 400 kV na Subestação.**

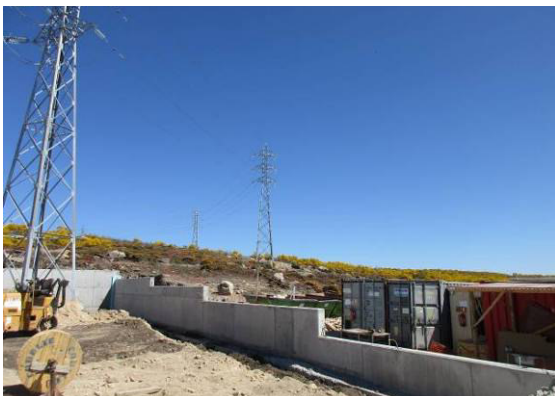
**Fotografia 7 - Muro que limita a área da Subestação e Linha Elétrica Aérea a 60 kV de Sernancelhe.**

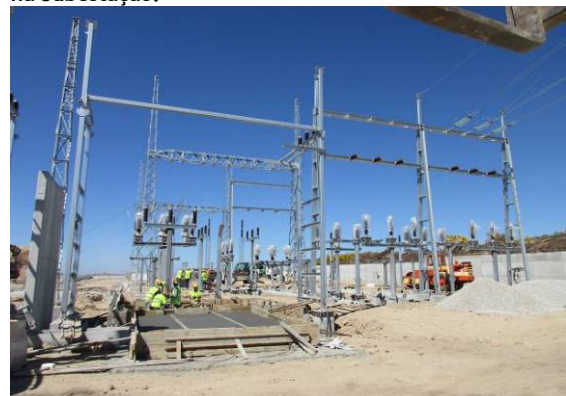
**Fotografia 8 - Instalação de pórticos e equipamento.**

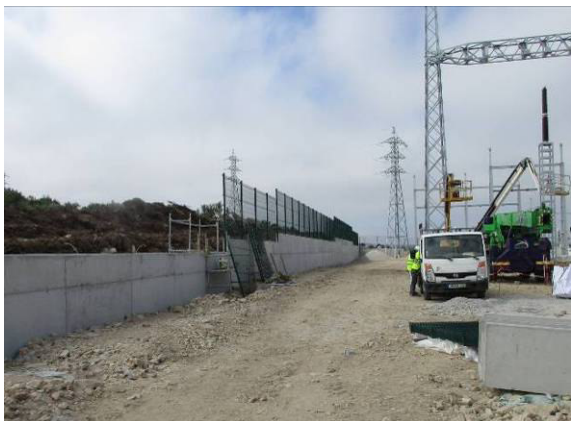
Fotografia 9 - Trabalhos de montagem da vedação.

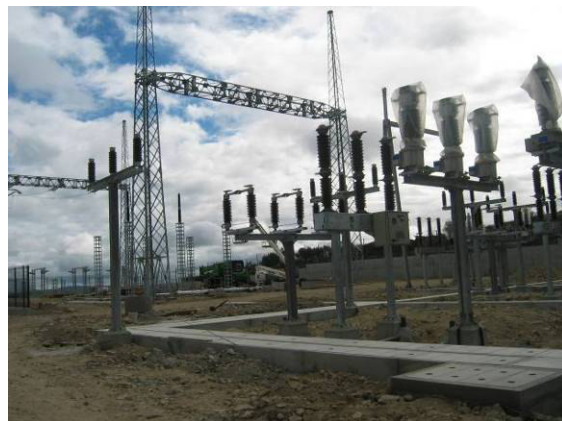
Fotografia 10 - Vista geral da Subestação.

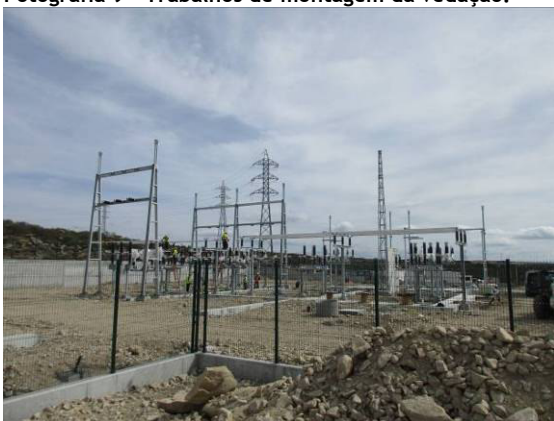
Fotografia 11 - Vista geral da Subestação.

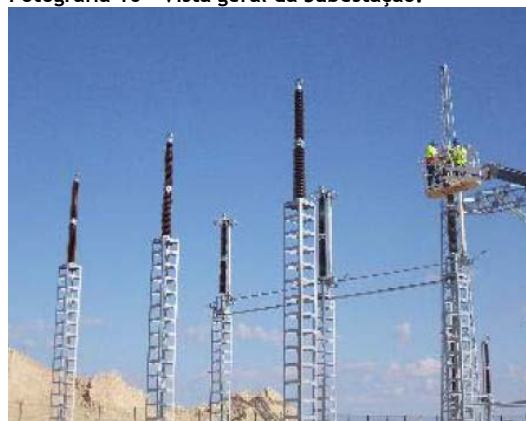
Fotografia 12 - Montagem de equipamentos de 400 kV na Subestação.

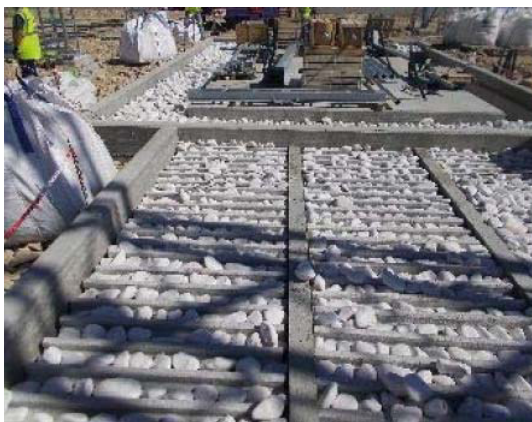
Fotografia 13 - Colocação de gravilha na bacia do transformador.

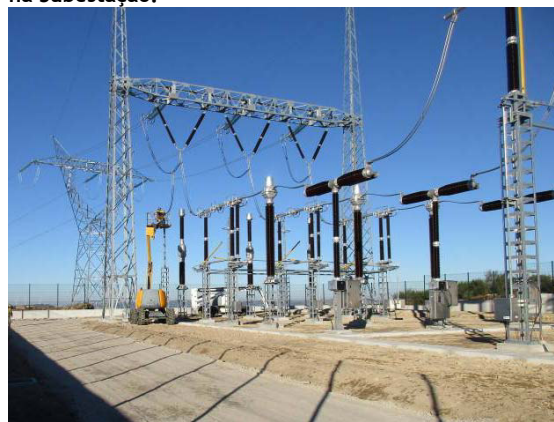
Fotografia 14 - Montagem de equipamentos de 400 kV na Subestação.

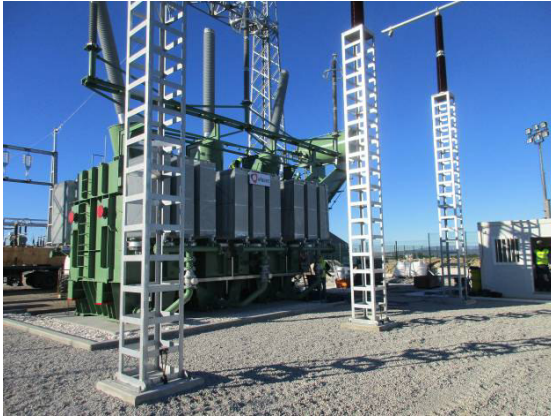
Fotografia 17 - Montagem de transformador de 400 kV na Subestação.

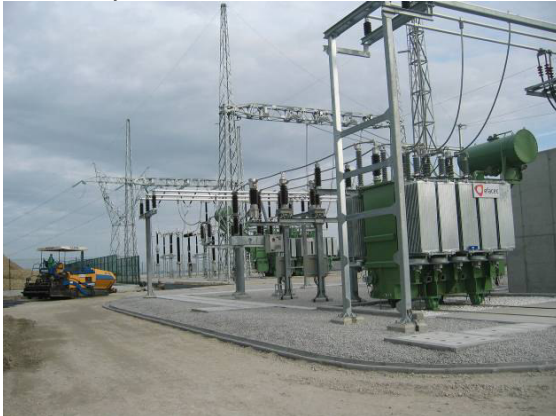
Fotografia 19 - Aplicação de betuminoso nas áreas de circulação.

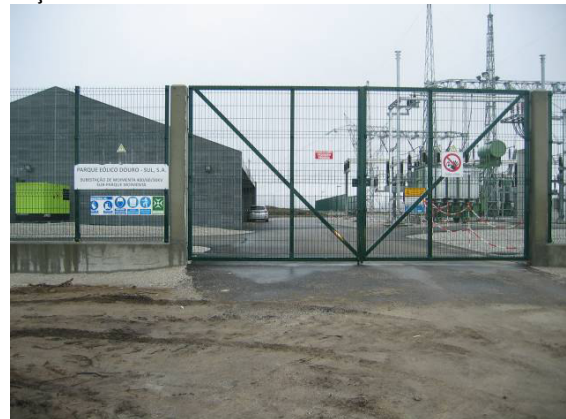
Fotografia 21 - Entrada do EC-SE com a devida sinalização de perigo e informativa.

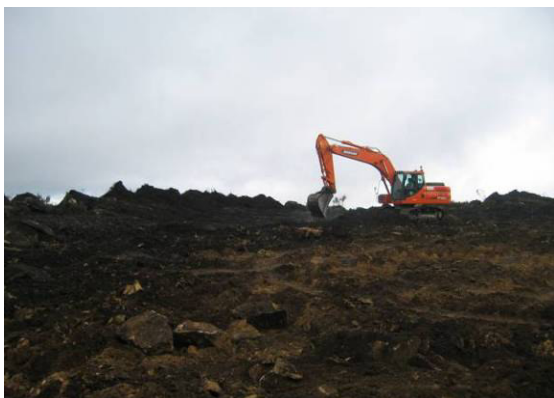
Fotografia 23 - Decapagem do local de implantação do Edifício de Comando.

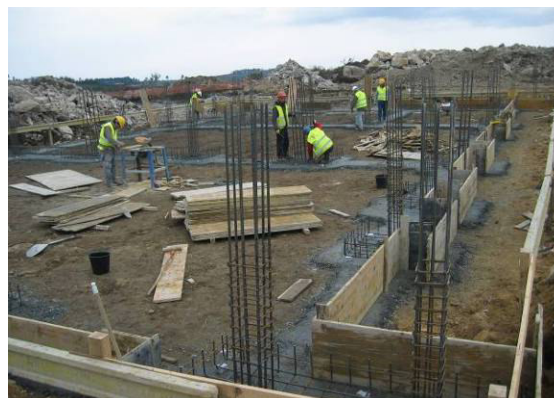
Fotografia 24 - Execução das fundações do Edifício de Comando.

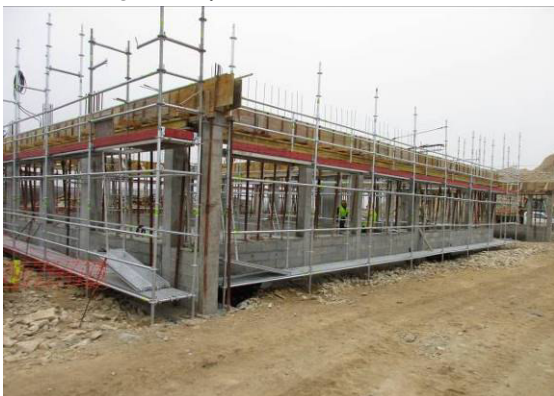
Fotografia 25 - Trabalhos de construção do Edifício de Comando.

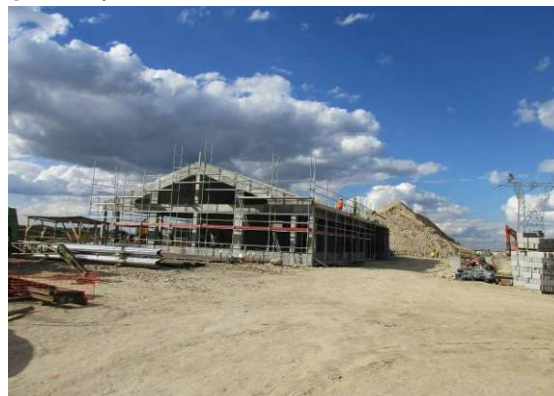
Fotografia 26 - Trabalhos de construção do Edifício de Comando.

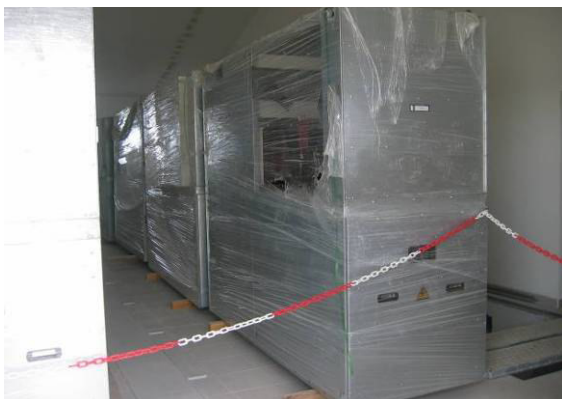
Fotografia 27 - Interior do Edifício de Comando.

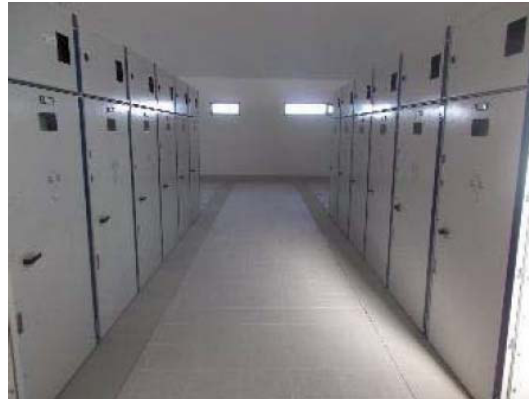
Fotografia 28 - Interior do Edifício de Comando.

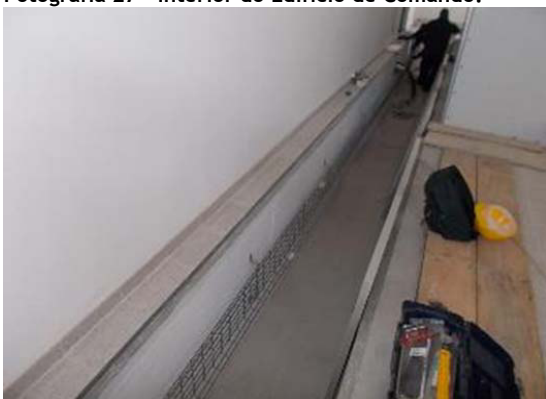
Fotografia 29 - Montagem de cabos de baixa tensão e fibra ótica no interior do Edifício de Comando.

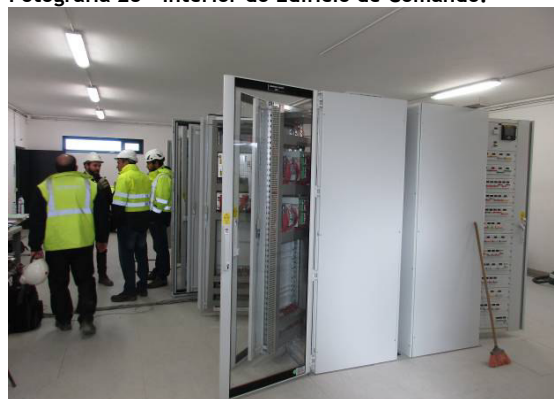
Fotografia 30 - Montagem de equipamentos no interior do edifício.

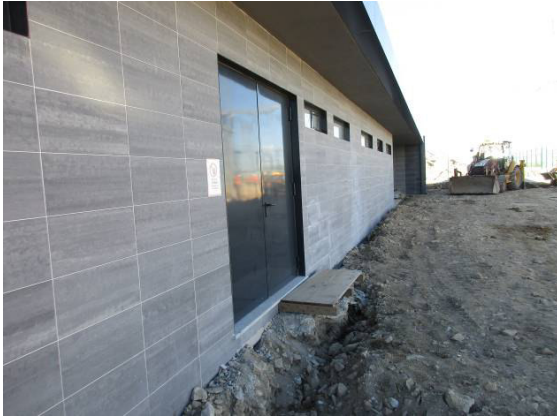
**Fotografia 31 - Vista da fachada este do Edifício de Comando.**

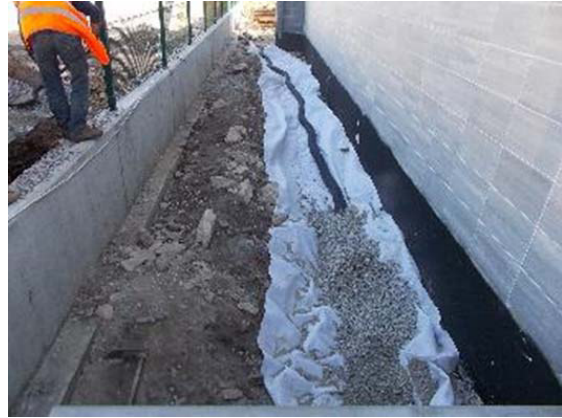
**Fotografia 32 - Construção do sistema de drenagem na envolvente do Edifício de Comando.**

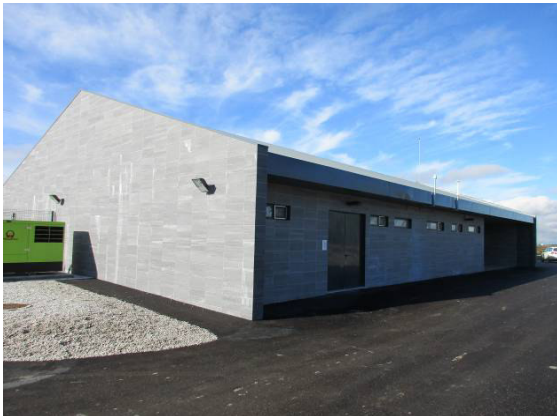
**Fotografia 33 - Edifício de Comando concluído.**

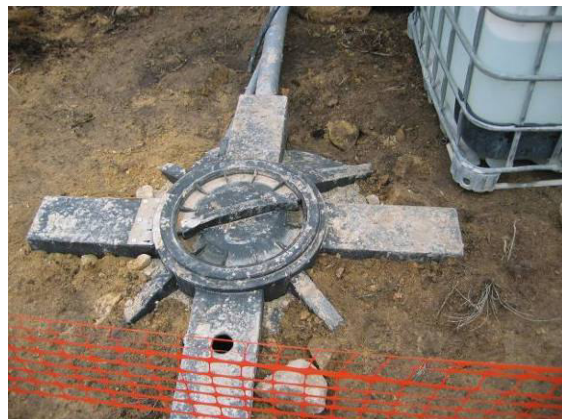
**Fotografia 35 - Fossa estanque instalada para recolha dos efluentes domésticos gerados nas instalações sanitárias instaladas na área de estaleiro.**

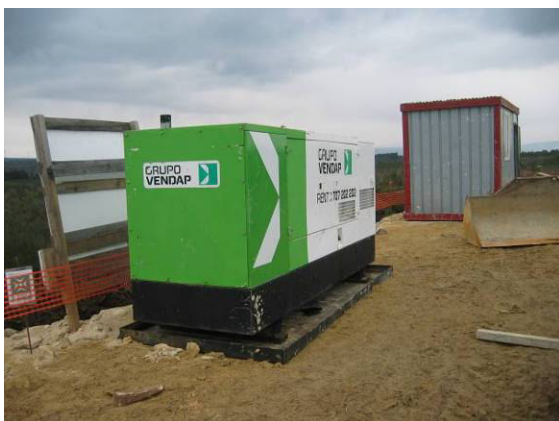
Fotografia 36 - Gerador instalado sobre uma bacia.

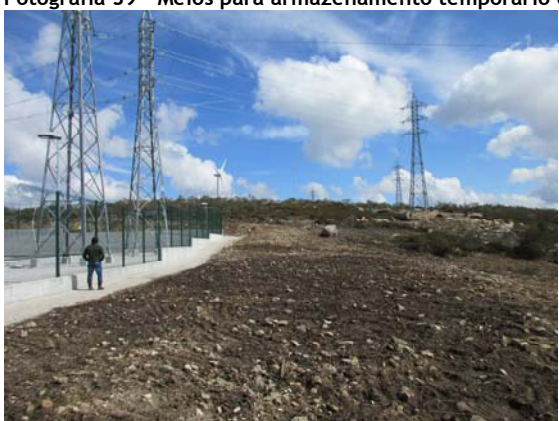
Fotografia 40 - Área de apoio aos trabalhos após a implementação das medidas de recuperação paisagística.

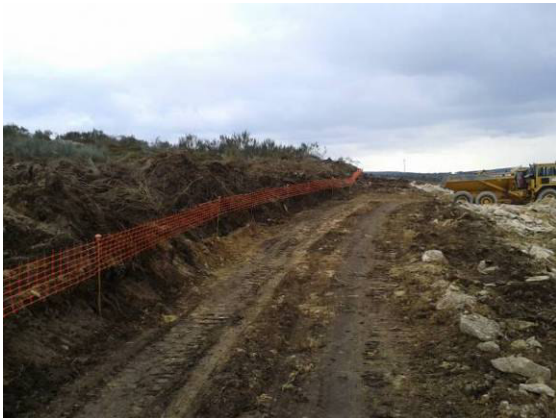
Fotografia 41 - Balizagem da área de intervenção.

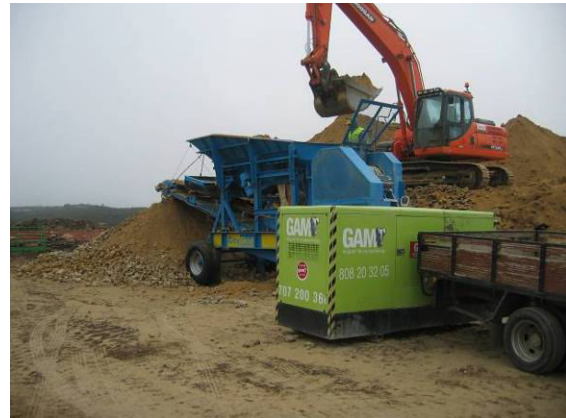
Fotografia 42 - Britadeira móvel na área de construção da Subestação. Os materiais britados foram usados nas atividades de construção do EC-SE.

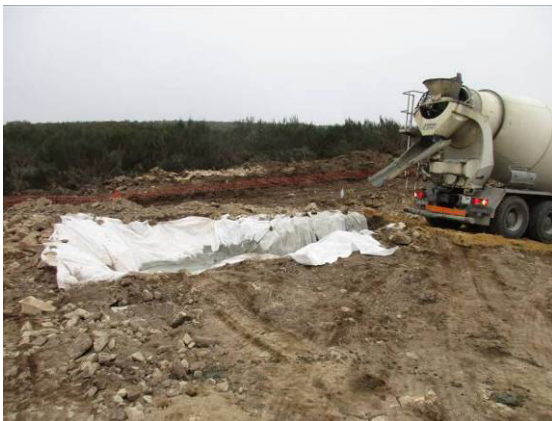
Fotografia 43 - Bacia forrada com geotêxtil para limpeza das caleiras das betoneiras.

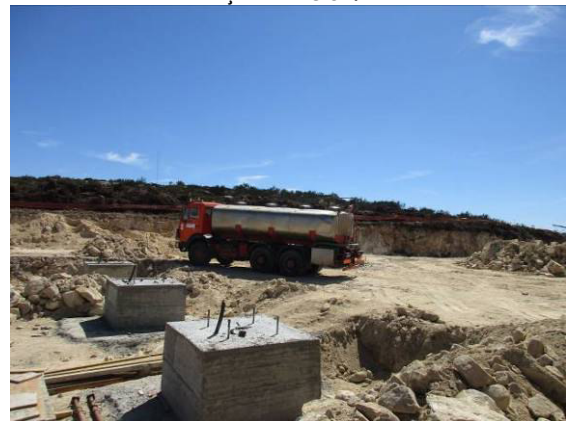
Fotografia 44 - Veículo cisterna para controlo da emissão de poeiras nas áreas de circulação da obra.

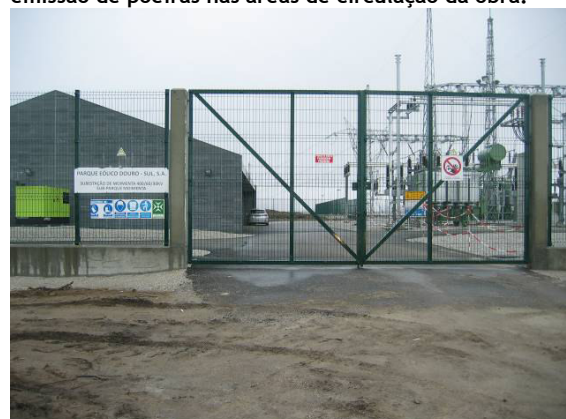
Fotografia 46 - Entrada da Subestação após a conclusão das obras.

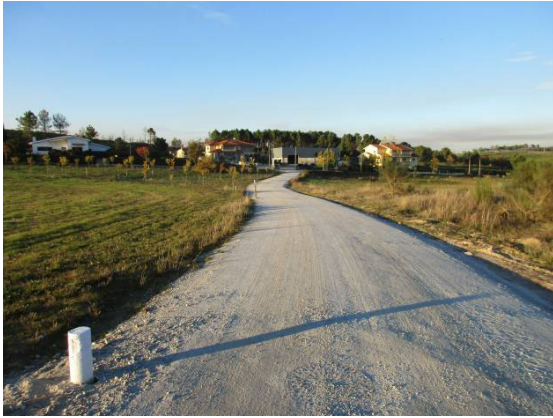
Fotografia 47 - Acesso entre a EM529 e a área de implantação do EC-SE reparada.

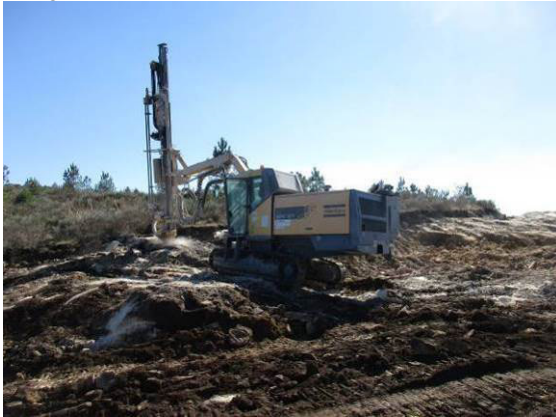
**Fotografia 1 - Furacão para a colocação de explosivos na área de implantação do aerogerador AG01.**

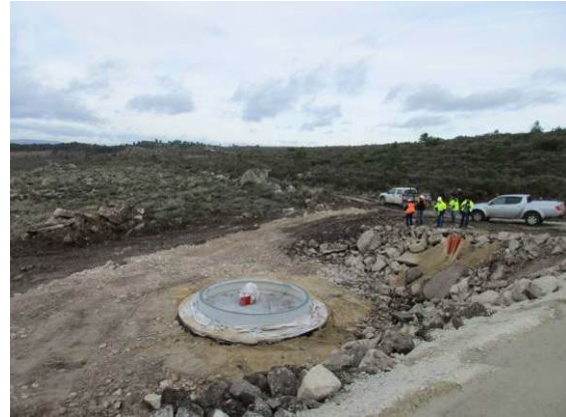
**Fotografia 2 - Fundação do aerogerador AG01 já betonada, aterrada e com anel de fundação.**

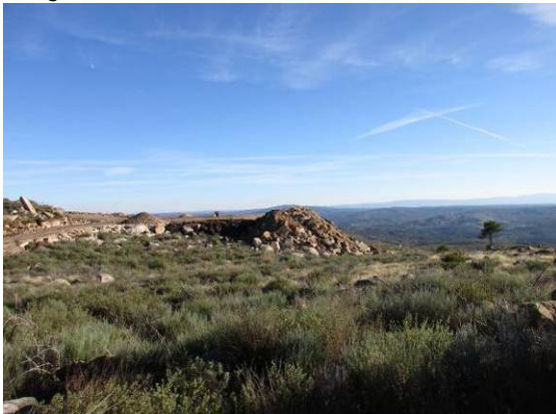
**Fotografia 4 - Construção da plataforma do aerogerador AG02.**

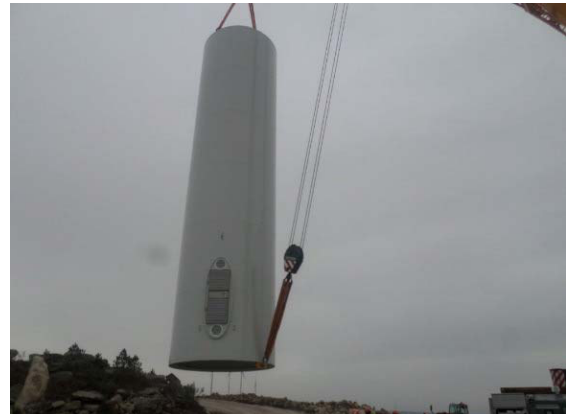
**Fotografia 5 - Trabalhos de montagem da torre do aerogerador AG02.**

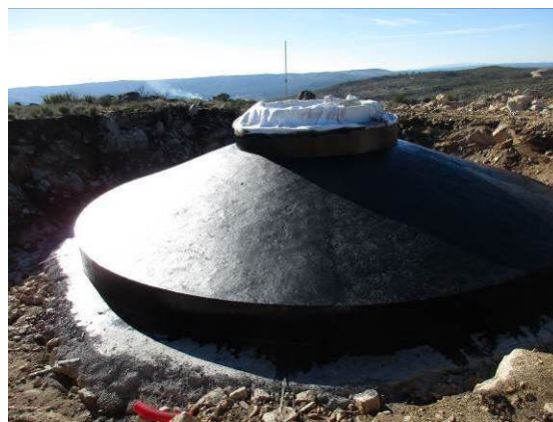
Fotografia 8 - Fundação do aerogerador AG03 betonada e impermeabilizada.

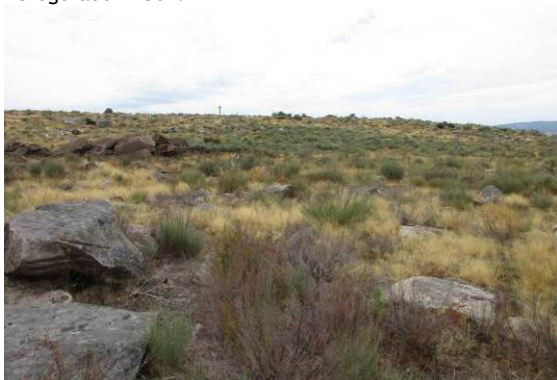
Fotografia 10 - Local previsto para a implantação do aerogerador AG04.

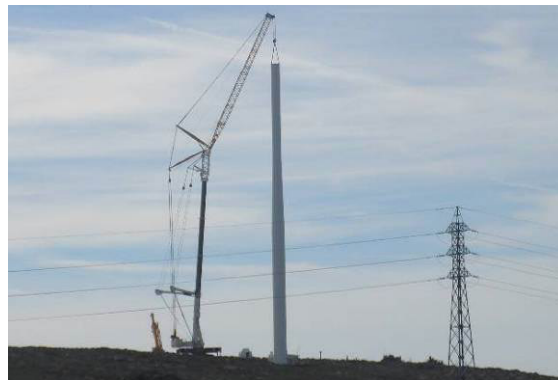
Fotografia 11 - Trabalhos de montagem do aerogerador AG04.

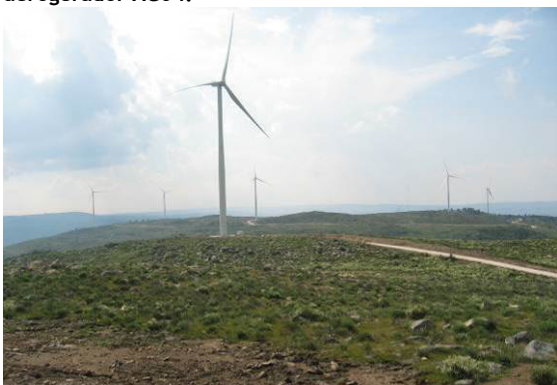
Fotografia 12 - Aerogerador AG04 após a implementação das medidas de recuperação paisagística.

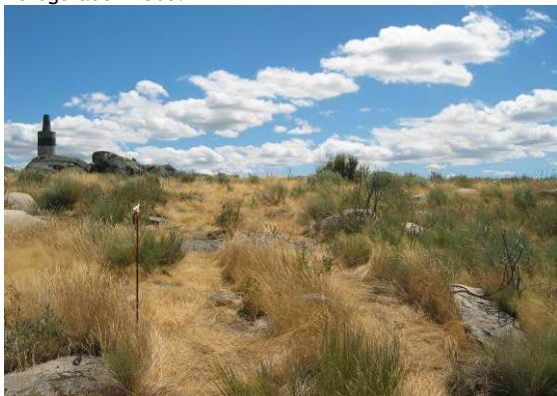
Fotografia 13 - Local de implantação do aerogerador AG05.

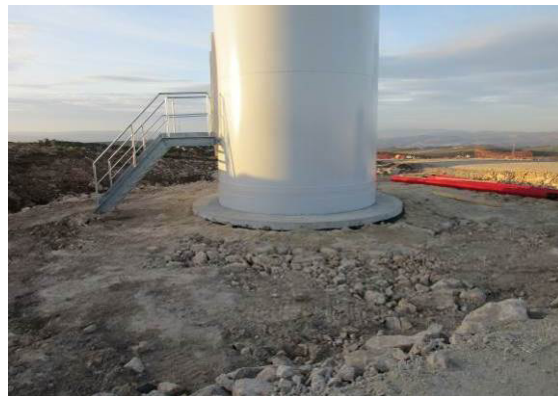
Fotografia 14 - Torre do aerogerador AG05 montada.

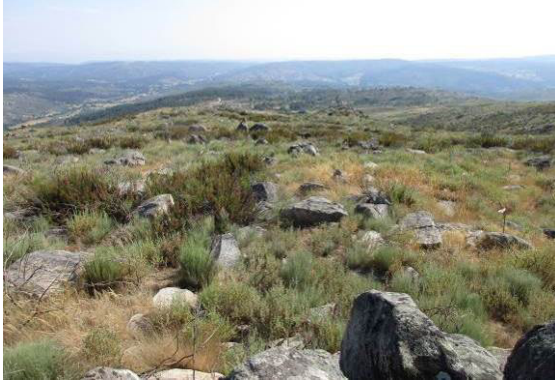
**Fotografia 16 - Área de implantação do aerogerador AG06.**

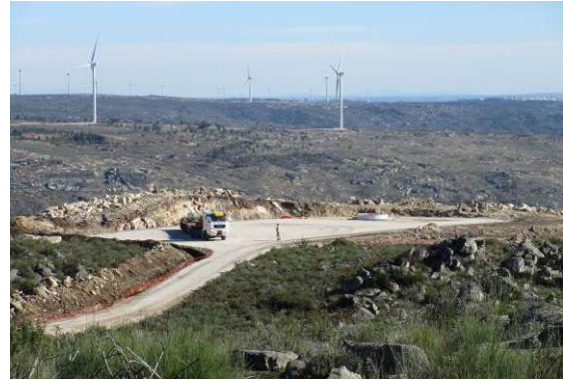
**Fotografia 17 - Plataforma do aerogerador AG06 pronta para a fase de montagem do aerogerador.**

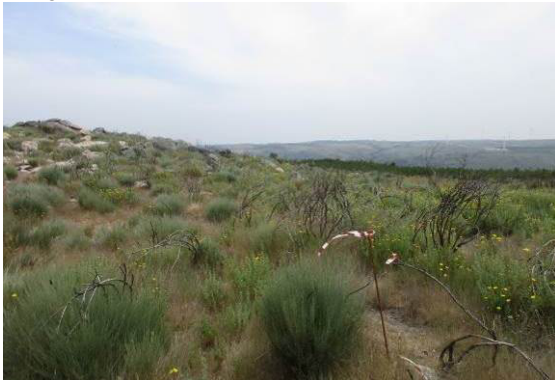
**Fotografia 19 - Local de implantação do aerogerador AG07.**

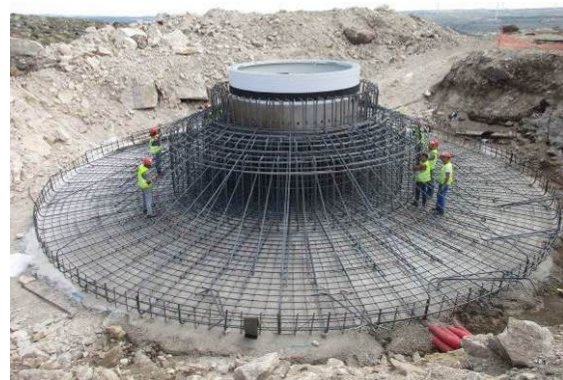
**Fotografia 20 - Trabalhos de armação de ferro na sapata do aerogerador AG07.**

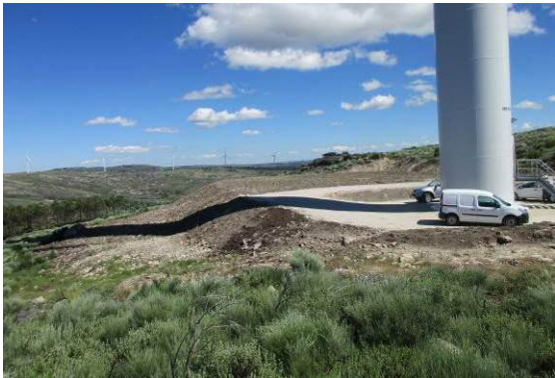
**Fotografia 21 - Área de implantação do aerogerador AG07 após a implementação das medidas de recuperação paisagística.**

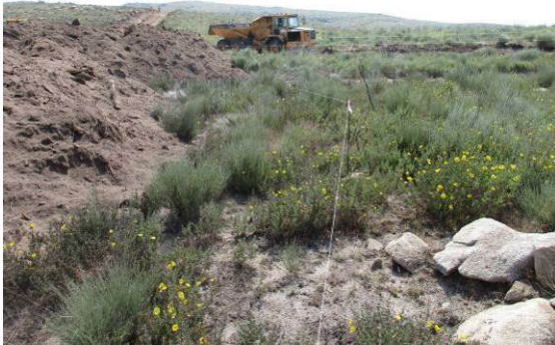
**Fotografia 22 - Decapagem da área de implantação do aerogerador AG08.**

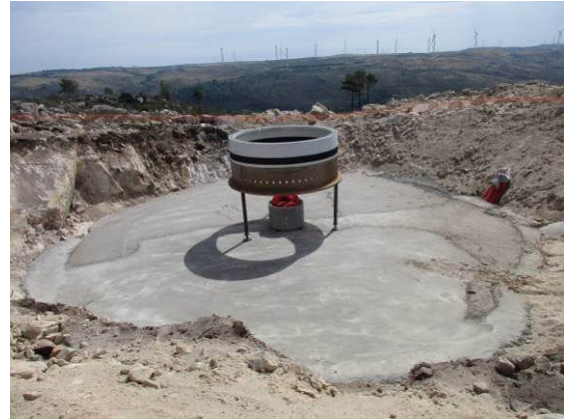
**Fotografia 23 - Fundação do aerogerador AG08 com betão de limpeza e anel de fundação.**

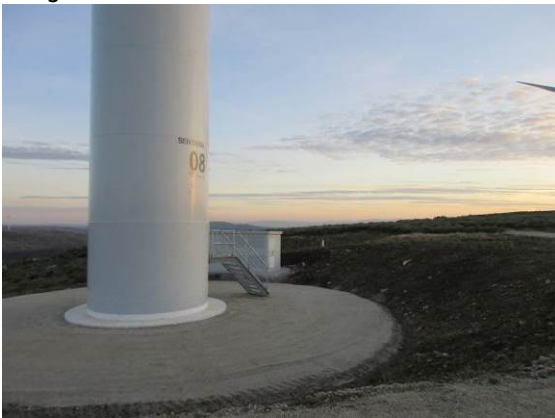
**Fotografia 24 - Área de implantação do aerogerador AG08 após a implementação das medidas de recuperação paisagística.**

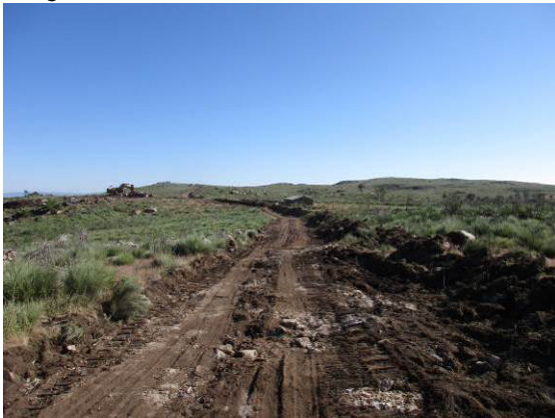
**Fotografia 25 - Decapagem do acesso e local de implantação do aerogerador AG09.**

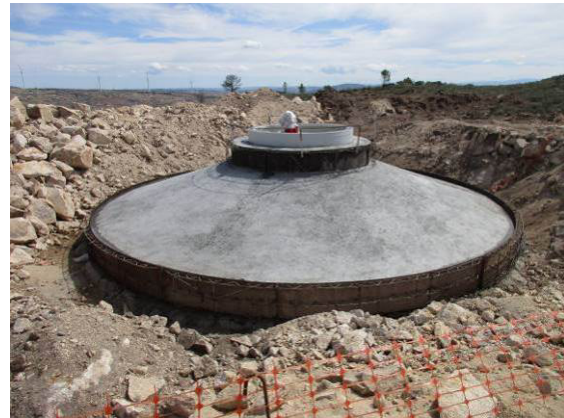
**Fotografia 26 - Fundação do aerogerador AG09 betonada.**

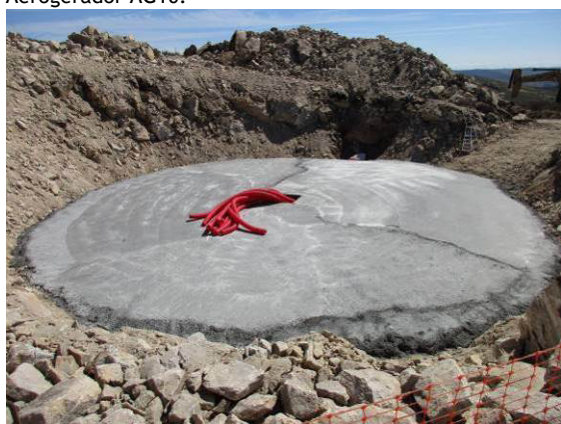
**Fotografia 28 - Fundação do aerogerador AG10 com betão de limpeza.**

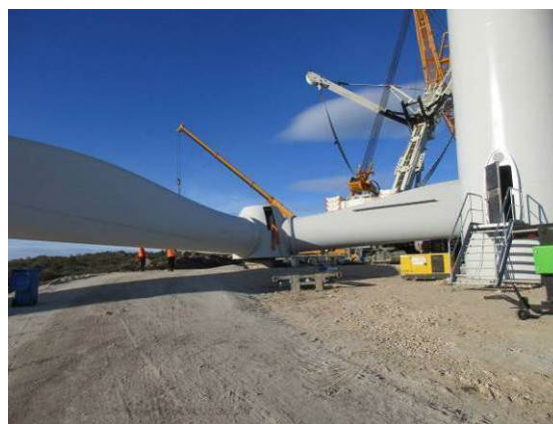
**Fotografia 29 - Trabalhos de montagem das pás do aerogerador AG10.**

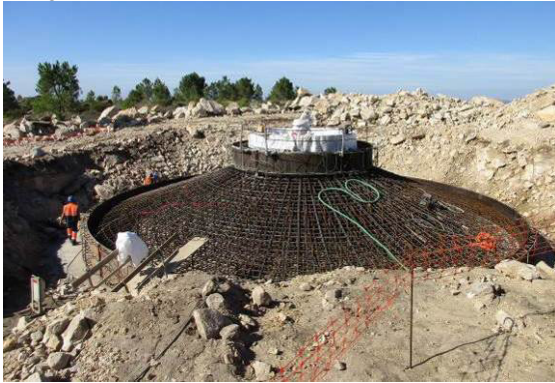
Fotografia 31 - Trabalhos de armação de ferro na fundação do aerogerador AG11.

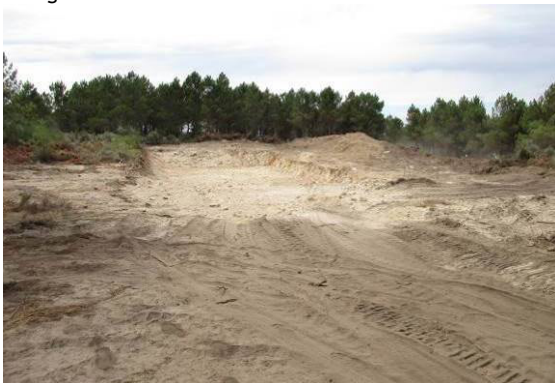
Fotografia 33 - Área de implantação do aerogerador AG12 decapada.

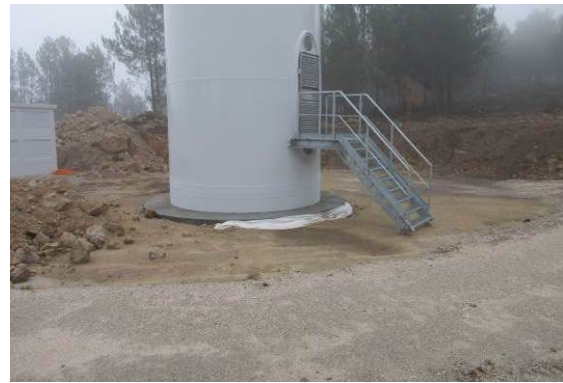
Fotografia 34 - Aerogerador AG12 montado.

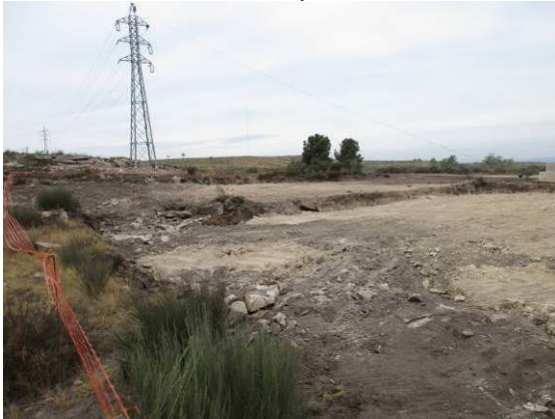
Fotografia 36 - Área de implantação do Edifício de Comando e Subestação decapada.

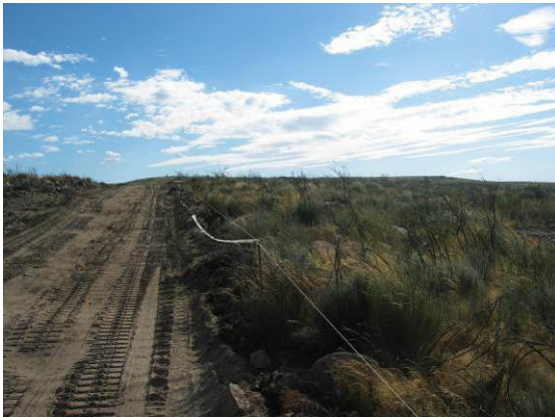
Fotografia 40 - Acesso existente entre os aerogeradores AG07 e AG08 antes da intervenção.

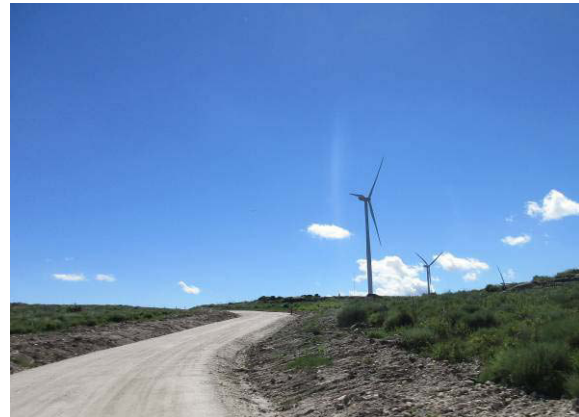
Fotografia 41 - Acesso existente entre os aerogeradores AG07 e AG08 no final da obra.

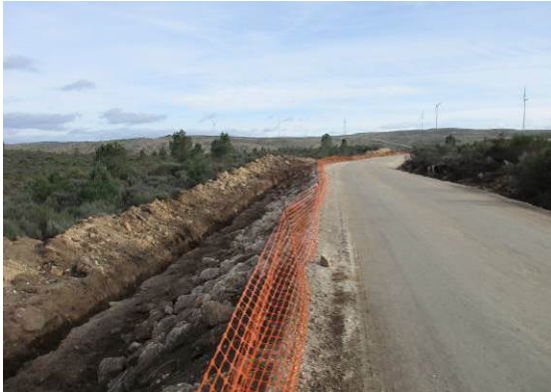
Fotografia 42 - Vala de cabos aberta no acesso para o aerogerador AG10.

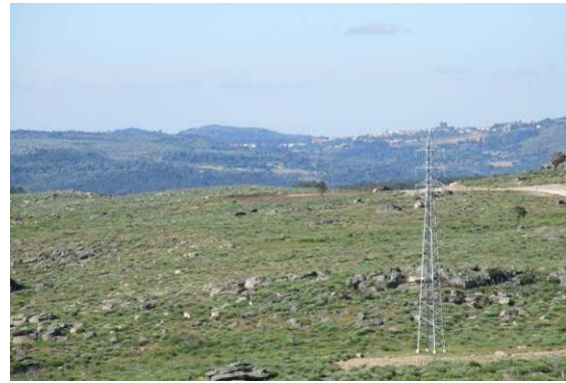
Fotografia 46 - Vista da área onde se encontrava instalado o estaleiro após a implementação das medidas de recuperação paisagística.

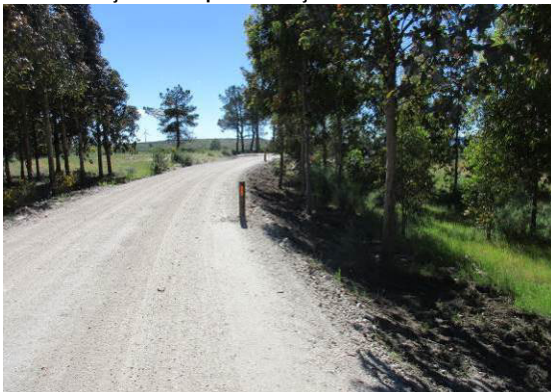
Fotografia 47 - Acesso do parque eólico (via A) sem qualquer material impermeabilizante.

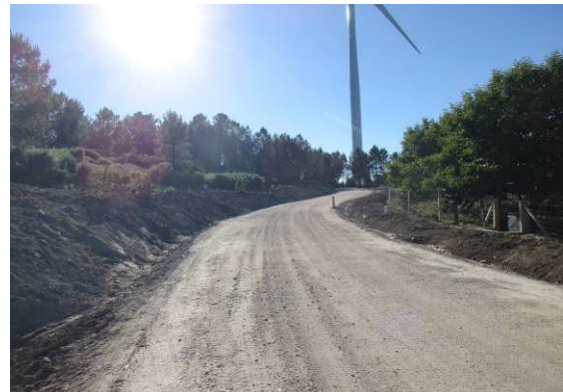
Fotografia 48 - Acesso do parque eólico (via C) sem qualquer material impermeabilizante.

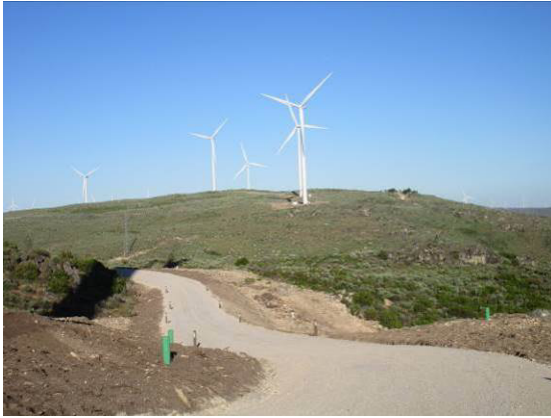
Fotografia 49 - Acesso do parque eólico (via F) sem qualquer material impermeabilizante.

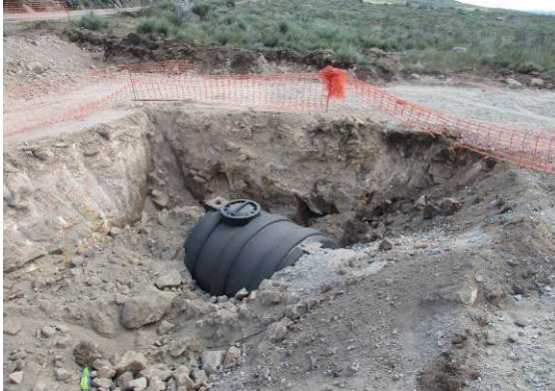
Fotografia 54 - Fossa estanque instalada na área de estaleiro para recolha das águas residuais provenientes das instalações sociais.
