RELATÓRIO FINAL

# ACOMPANHAMENTO AMBIENTAL DA CONSTRUÇÃO DO PARQUE EÓLICO DO DOURO SUL E LINHA ELÉTRICA A 400 kV DE INTERLIGAÇÃO DO PARQUE EÓLICO À SUBESTAÇÃO DE ARMAMAR

Fevereiro 2017

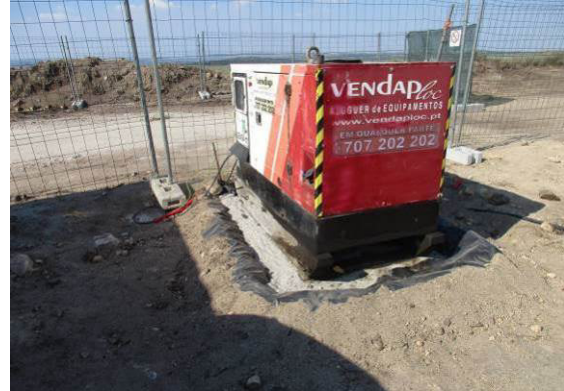
Fotografia 55 - Gerador instalado na área de estaleiro colocado sobre uma superfície impermeável e material absorvente para evitar a contaminação do solo.

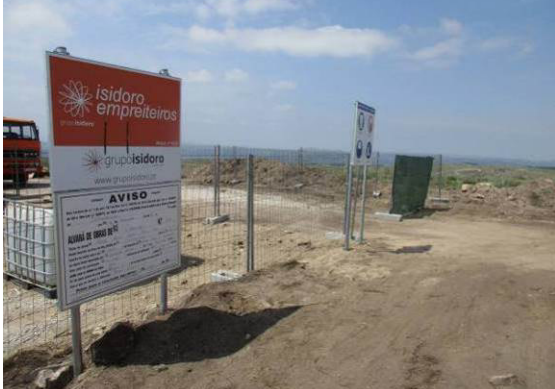
Fotografia 56 - Área de estaleiro devidamente vedada e identificada.

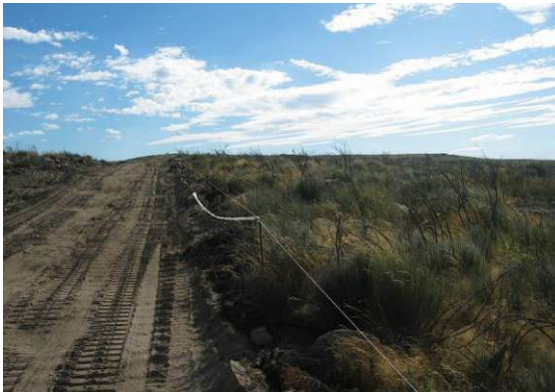
Fotografia 58 - Área de intervenção da beneficiação do acesso entre os aerogeradores AG07 e AG08 balizada.

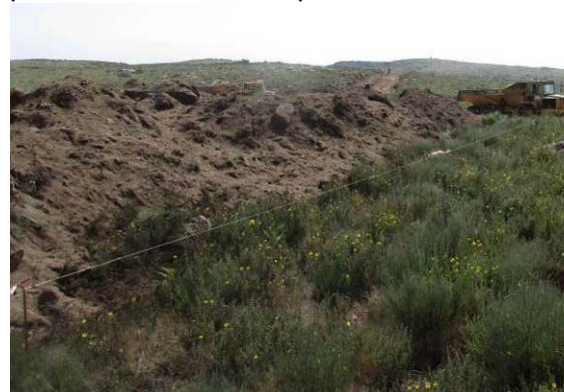
Fotografia 59 - Balizagem da área de intervenção do aerogerador AG08.

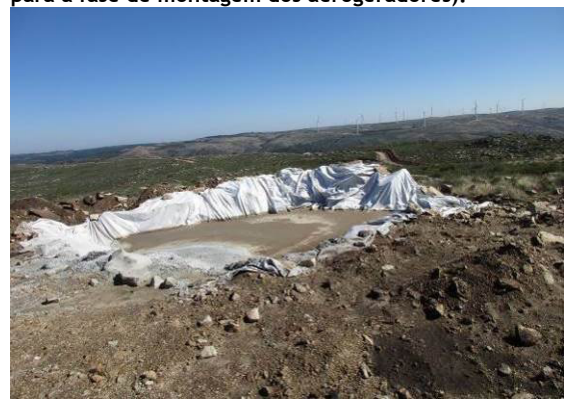
Fotografia 67 - Bacia para lavagem das caleiras das autobetoneiras na plataforma do aerogerador AG05.

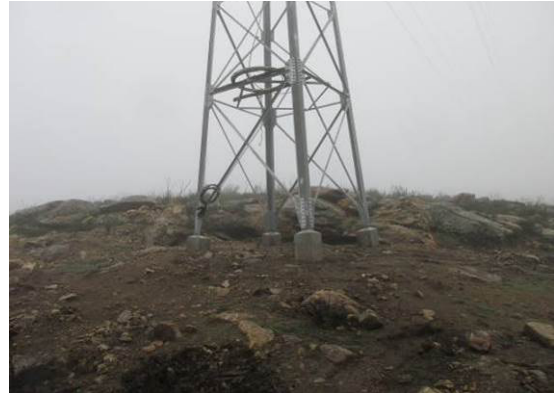
Fotografia 2 - Local de implantação do apoio 1 onde foi realizada a descompactação do solo e modelação do terreno.

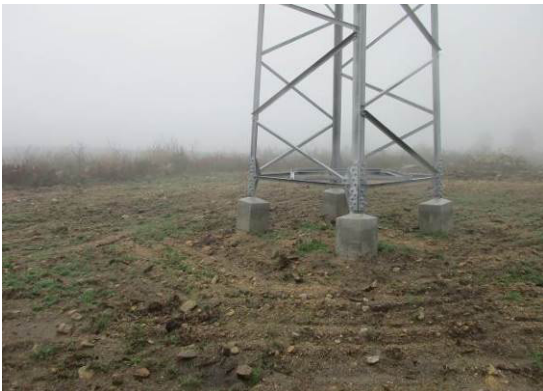
Fotografia 3 - Local de implantação do apoio 1A com a reposição da topografia.

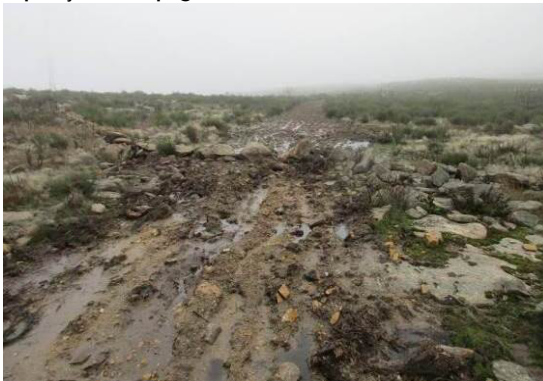
Fotografia 4 - Local de implantação do apoio 1B com a reposição da topografia.

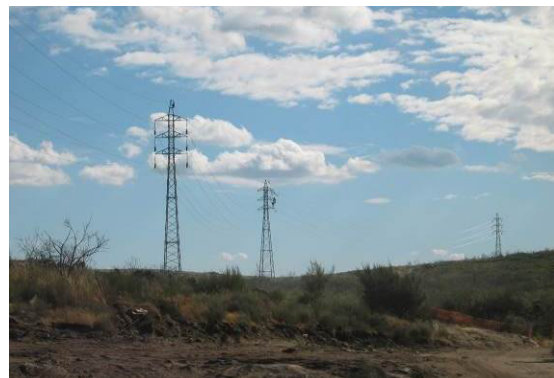
Fotografia 7 - Local de implantação do apoio 1C onde foi realizada a reposição da topografia e descompactação do solo.

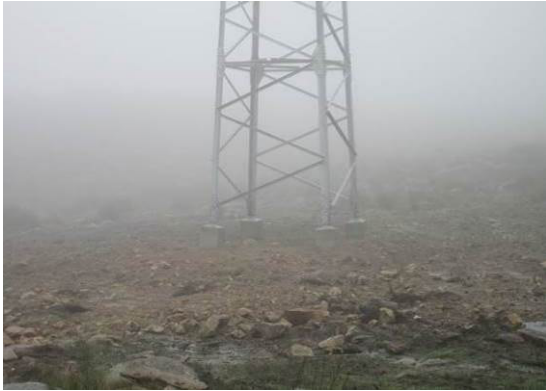
Fotografia 8 - Desenrolamento de cabos entre os apoios 2 a 4.

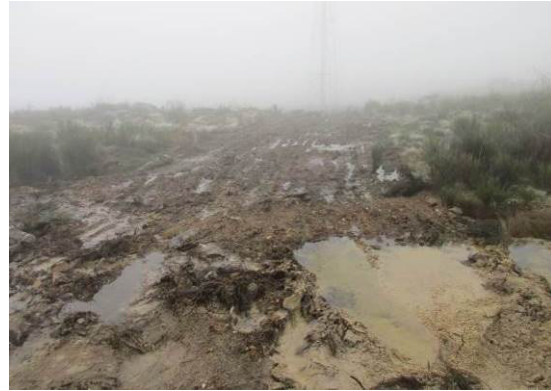
Fotografia 9 - Local de implantação do apoio 2 com a reposição da topografia.

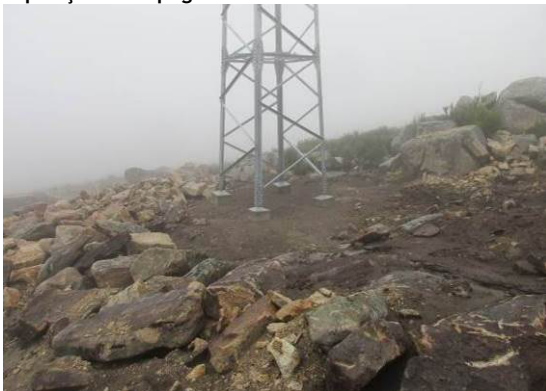
Fotografia 10 - Acesso ao apoio 2 descompactado.

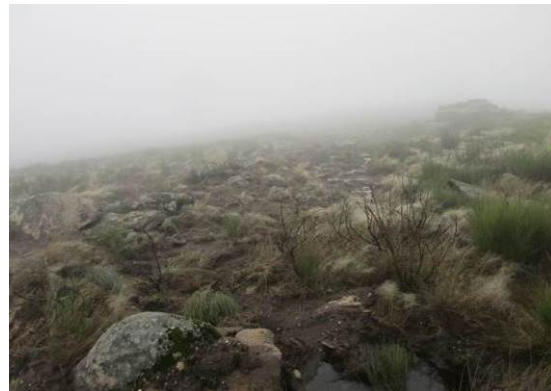
Fotografia 11 - Local de implantação do apoio 3 com reposição da topografia.

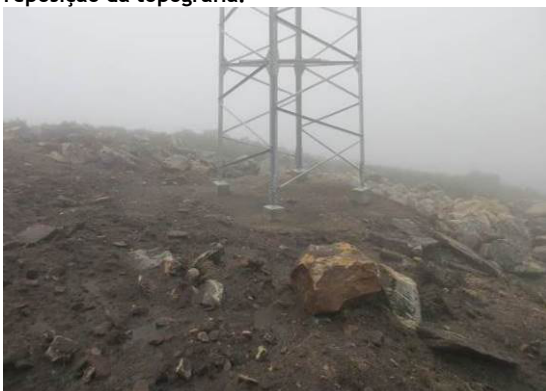
Fotografia 12 - Acesso ao apoio 3 descompactado.

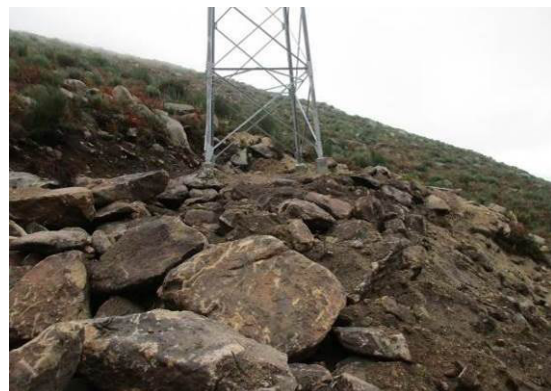
Fotografia 13 - Local de implantação do apoio 4 onde foi realizada a modelação do terreno e descompactação do solo.

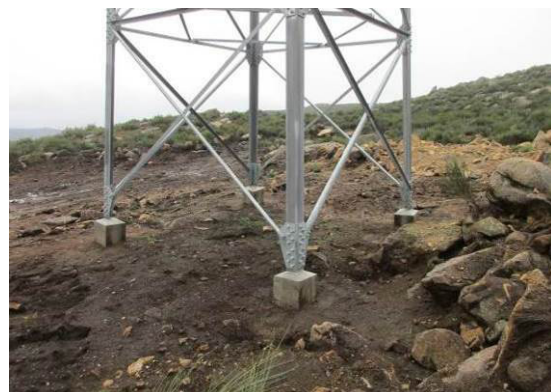
Fotografia 15 - Acesso ao apoio 5 com reposição da topografia e descompactação do solo.

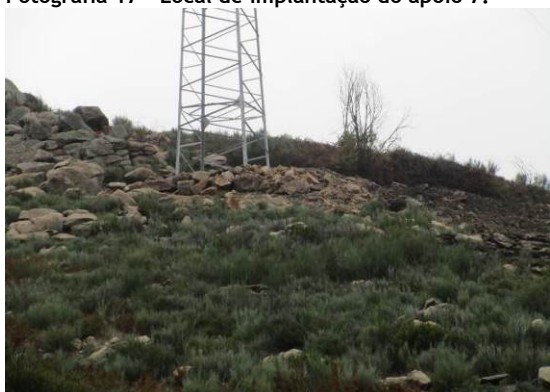
Fotografia 18 - Acesso ao apoio 7 descompactado.

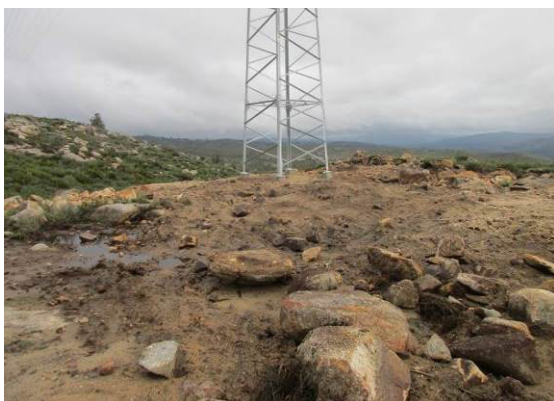
Fotografia 24 - Acesso ao apoio 10 descompactado.

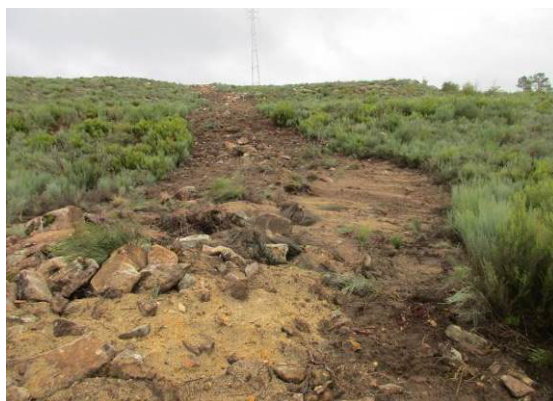
Fotografia 25 - Local de implantação do apoio 11 com reposição da topografia.

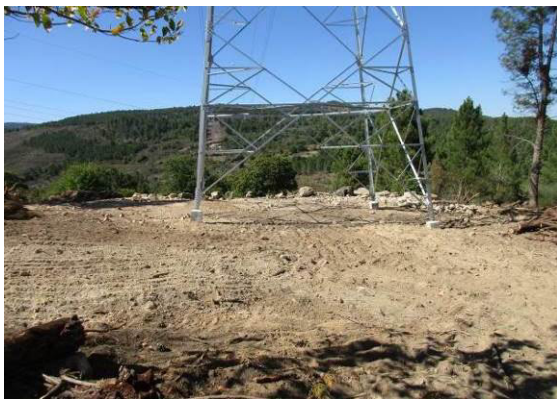
Fotografia 32 - Local de implantação do apoio 15 onde foi realizada a descompactação do solo e modelação do terreno.

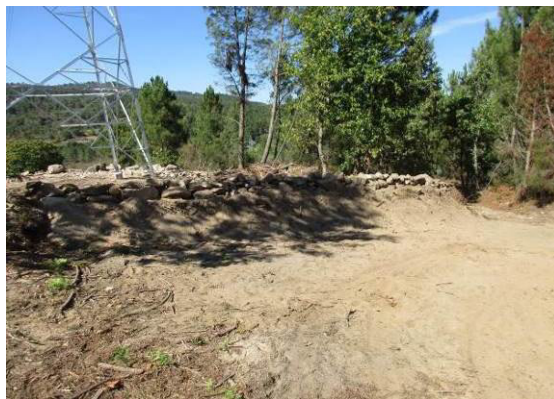
**Fotografia 33 - Local de implantação do apoio 16 com a reposição da topografia.**

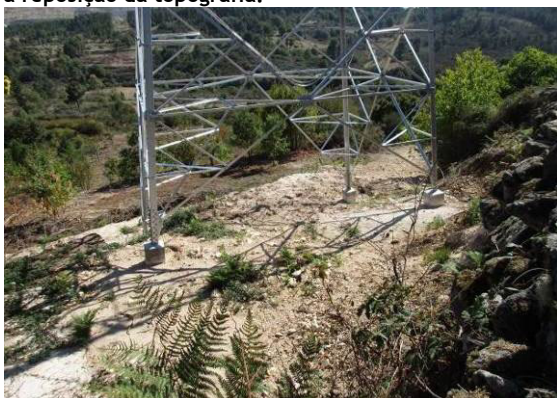
**Fotografia 34 - Muro de pedra seca reconstruído junto ao local de implantação do apoio 16.**

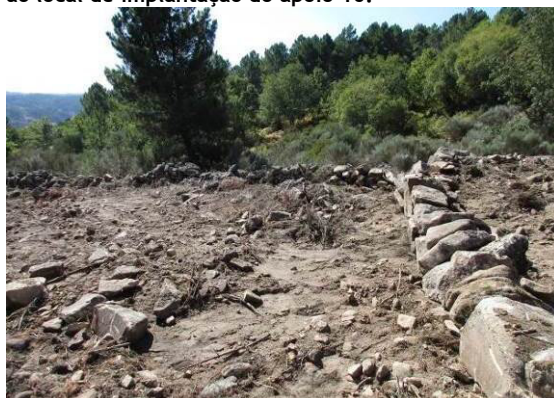
**Fotografia 35 - Local de implantação do apoio 17 com a reposição da topografia.**

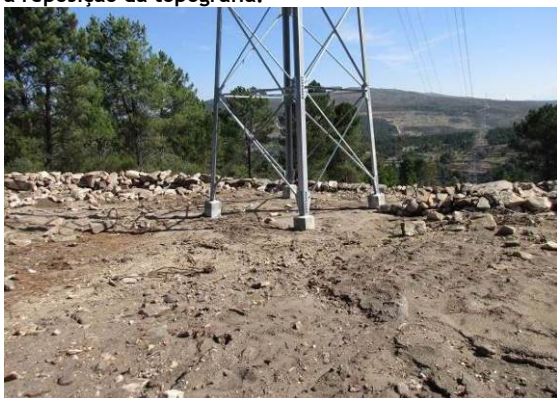
**Fotografia 36 - Acesso ao apoio 17 descompactado e muro de pedra seca reconstruído.**

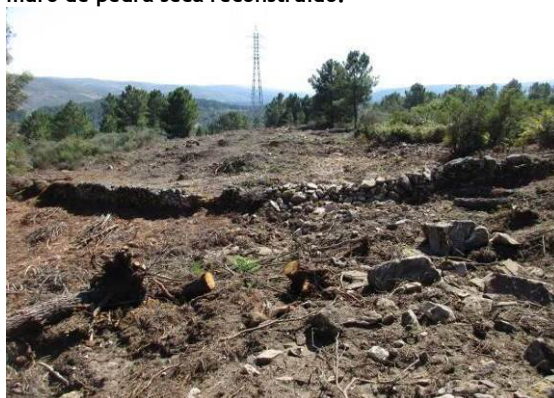
**Fotografia 37 - Local de implantação do apoio 18 onde foi realizada a reposição da topografia e reconstruídos os muros de pedra seca.**

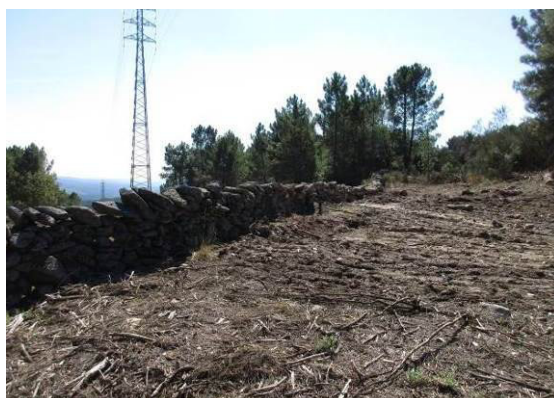
**Fotografia 39 - Local de implantação do apoio 19 com reposição da topografia.**

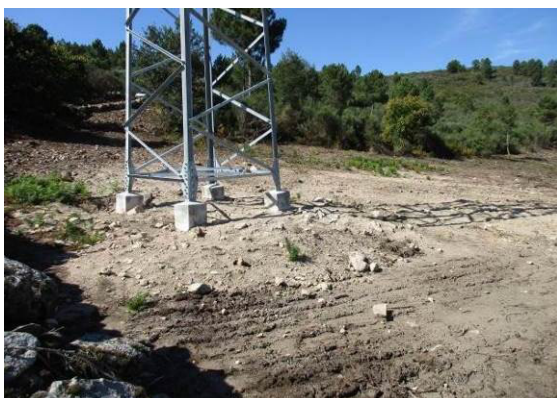
**Fotografia 40 - Acesso ao apoio 19 descompactado e muros de pedra seca reconstruídos.**

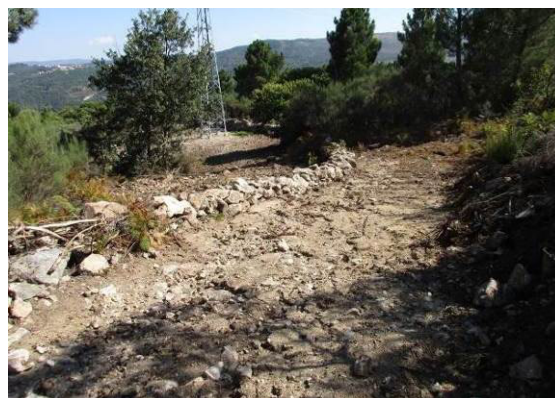
Fotografia 41 - Local de implantação do apoio 20 com reposição da topografia.

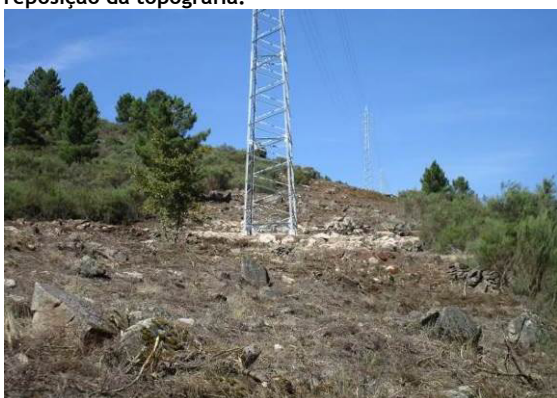
Fotografia 42 - Acesso ao apoio 20 descompactado e muros de pedra seca reconstruídos.

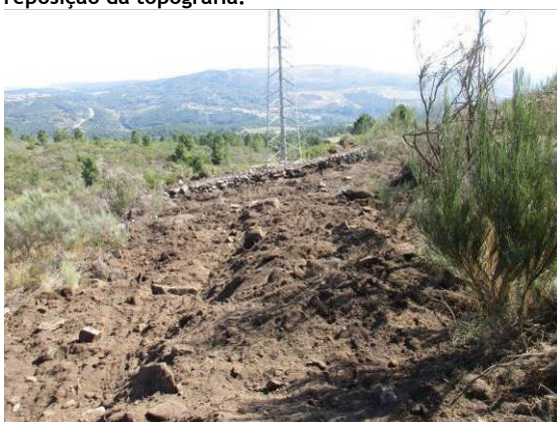
Fotografia 44 - Local de implantação do apoio 22 com reposição da topografia e descompactação do solo.

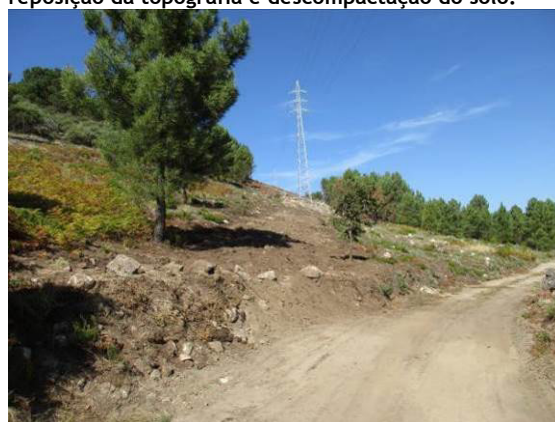
Fotografia 45 - Acesso ao apoio 22 descompactado e muros de pedra seca reconstruídos.

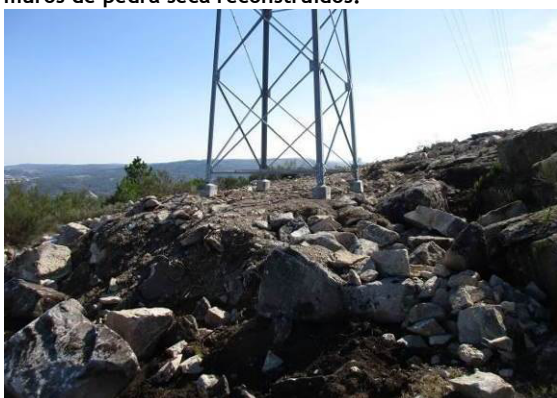
Fotografia 46 - Acesso ao apoio 23 descompactado.

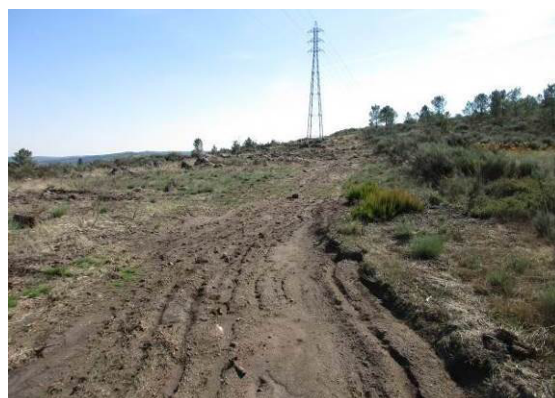
Fotografia 47 - Local de implantação do apoio 24.

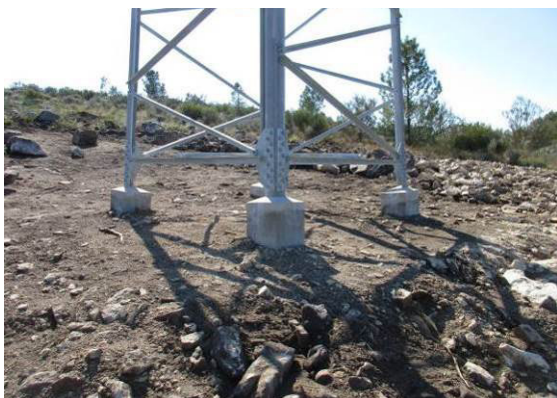
Fotografia 48 - Acesso ao apoio 24 descompactado.

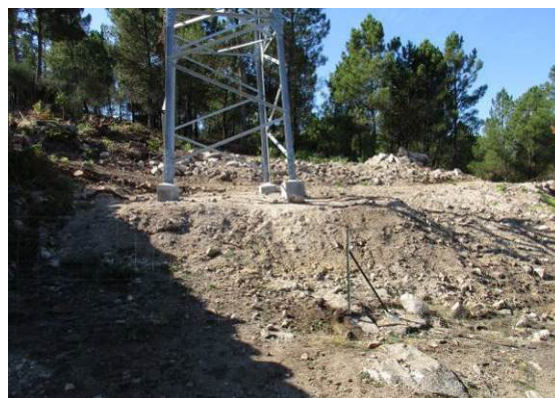
Fotografia 49 - Local de implantação do apoio 25.

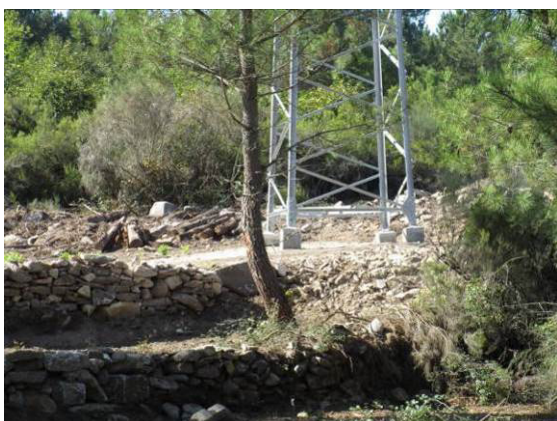
Fotografia 50 - Local de implantação do apoio 26 descompactado.

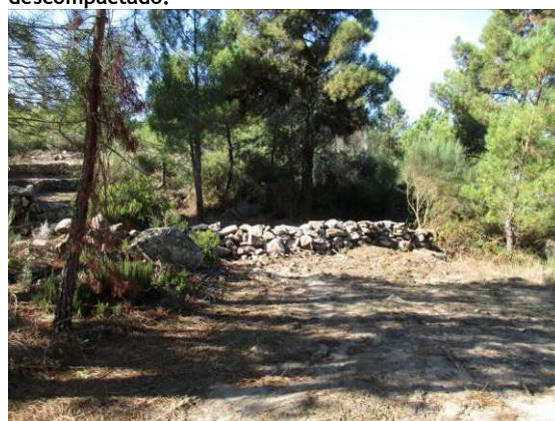
Fotografia 51 - Local de implantação do apoio 27 com reposição da topografia.

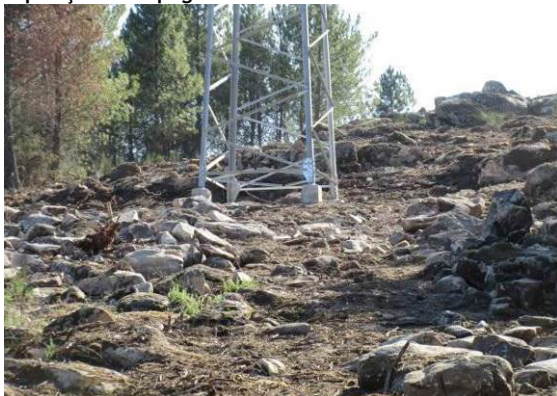
Fotografia 52 - Acesso ao apoio 27 descompactado e muros de pedra seca reconstruídos.

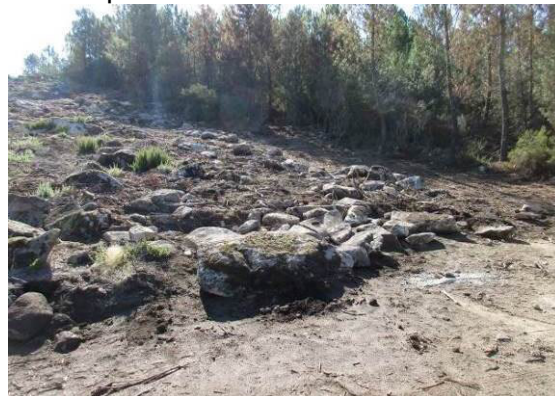
Fotografia 53 - Local de implantação do apoio 28 descompactado.

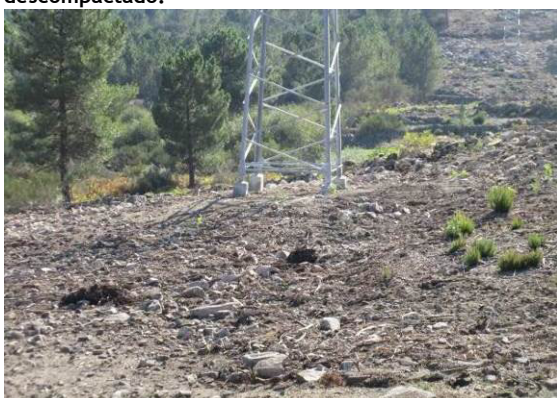
Fotografia 54 - Acesso ao apoio 28 descompactado.

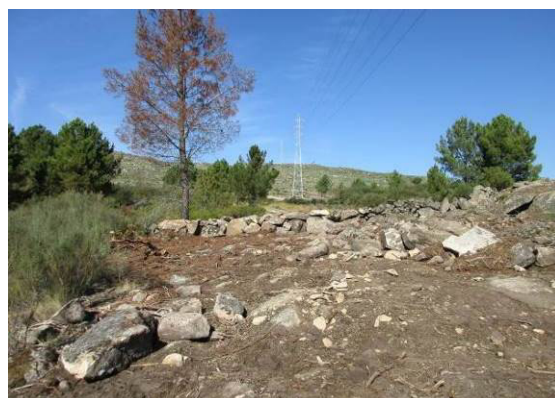
Fotografia 55 - Local de implantação do apoio 29 com reposição da topografia.

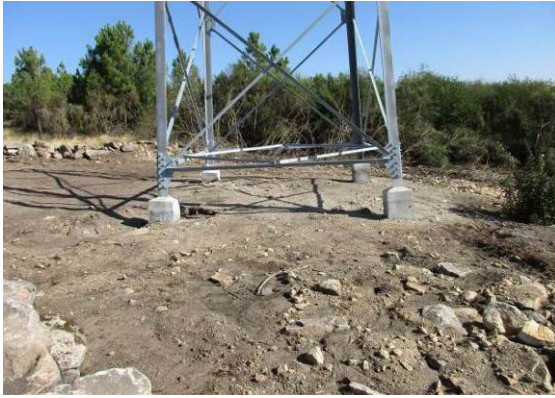
Fotografia 56 - Acesso ao apoio 29 descompactado e muro de pedra seca reconstruído.

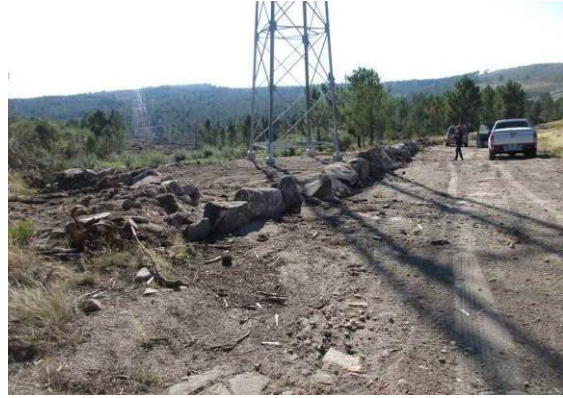
Fotografia 57 - Local de implantação do apoio 30 descompactado.

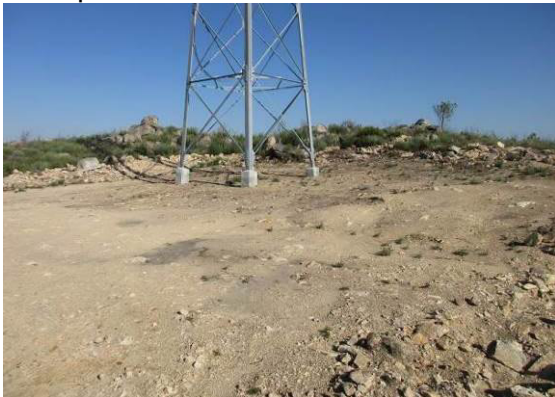
Fotografia 58 - Muro de pedra seca reconstruído junto do local de implantação do apoio 30.

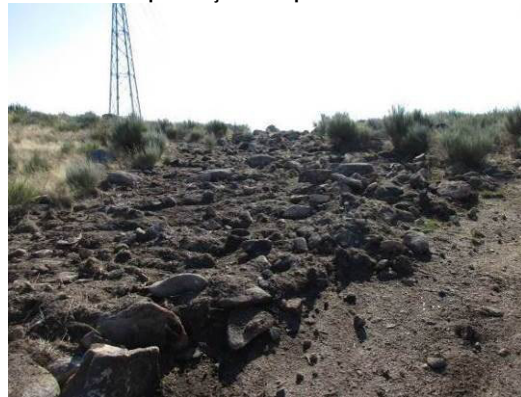
Fotografia 59 - Local de implantação do apoio 31 com reposição da topografia.

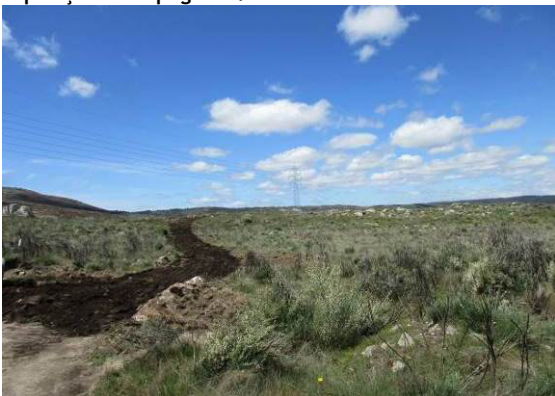
Fotografia 60 - Acesso ao apoio 31 descompactado.

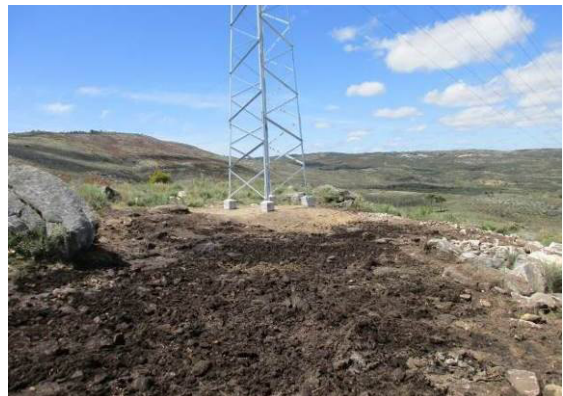
Fotografia 61 - Acesso ao apoio 32 descompactado.

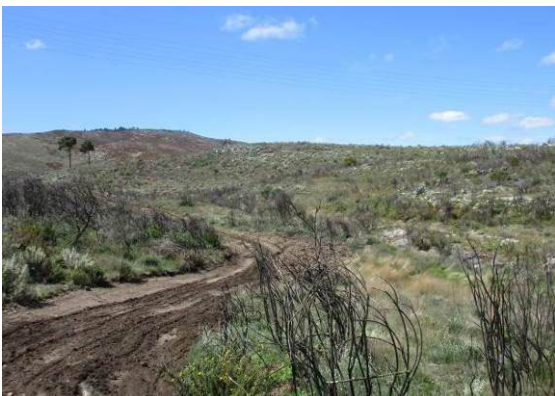
Fotografia 62 - Local de implantação do apoio 32 onde foi realizada a reposição da topografia.

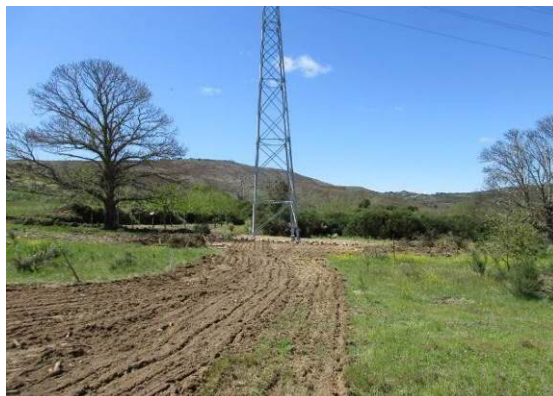
Fotografia 65 - Local de implantação do apoio 34 onde foi realizada a descompactação do solo.

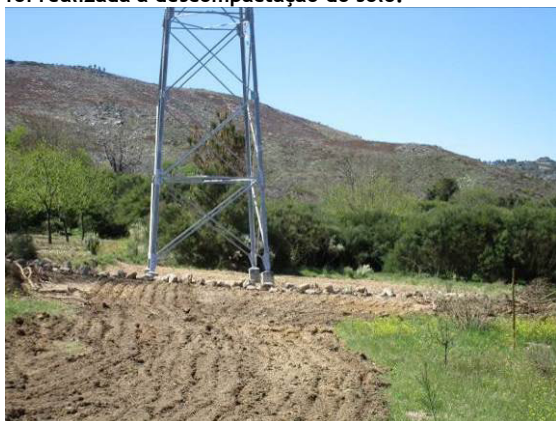
Fotografia 66 - Acesso à área de implantação do apoio 35 descompactado.

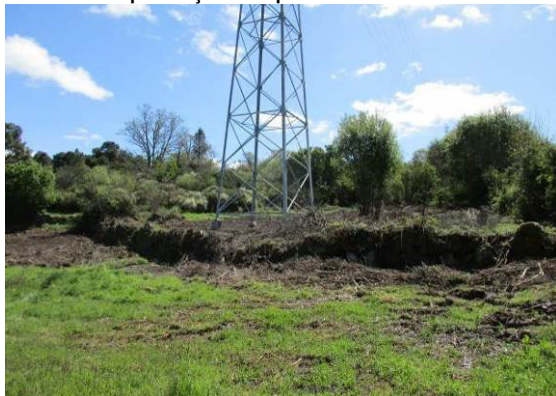
Fotografia 68 - Solo descompactado no acesso ao local de implantação do apoio 36.

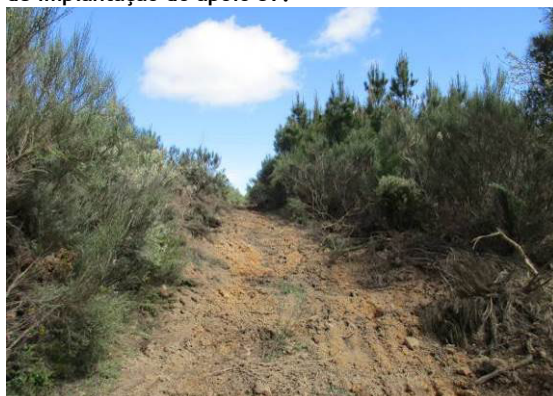
Fotografia 71 - Local de implantação do apoio 38 com solo descompactado.

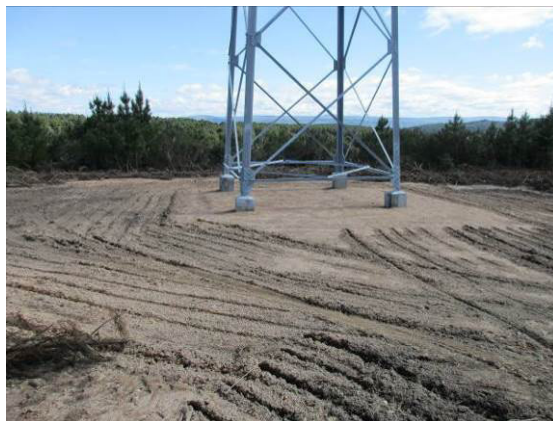
Fotografia 73 - Local de implantação do apoio 39.

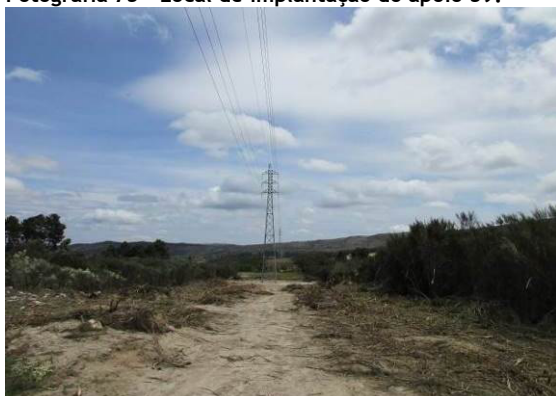
Fotografia 74 - Local de implantação do apoio 40.

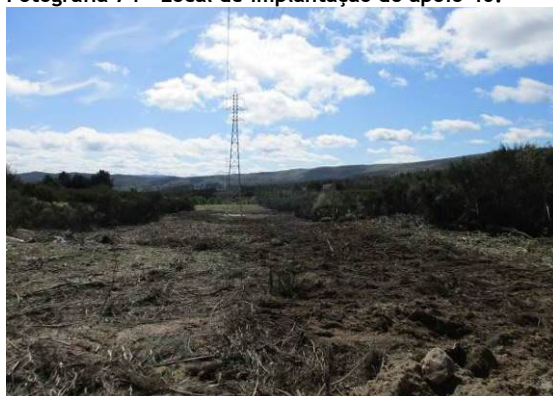
Fotografia 75 - Trabalhos de desenrolamento dos cabos na área do apoio 41.

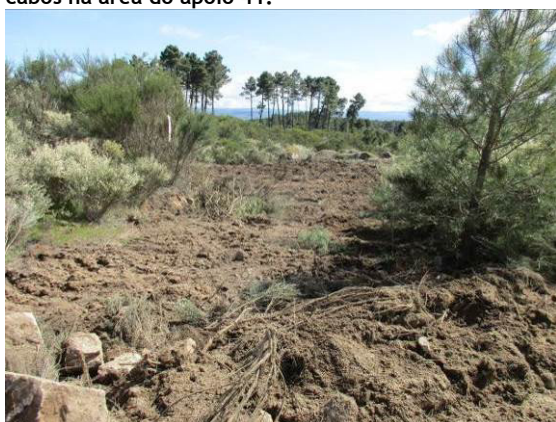
Fotografia 76 - Acesso ao apoio 41 descompactado.

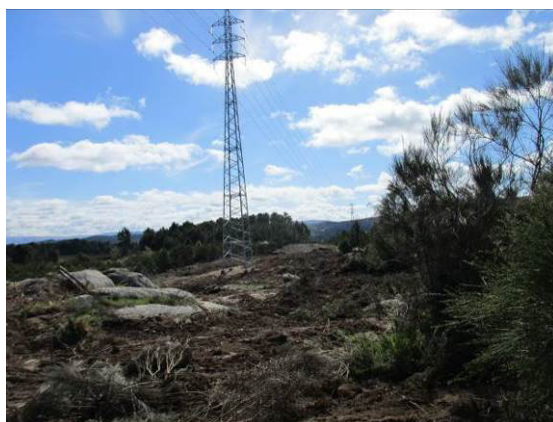
Fotografia 77 - Acesso ao apoio 42 descompactado.

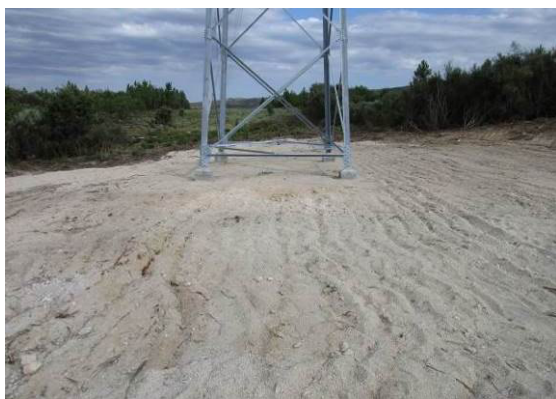
Fotografia 78 - Local de implantação do apoio 42 onde foi realizada a reposição da topografia.

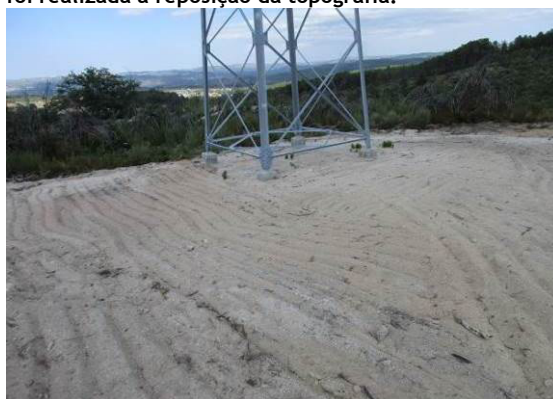
Fotografia 79 - Local de implantação do apoio 43 onde foi realizada a reposição da topografia.

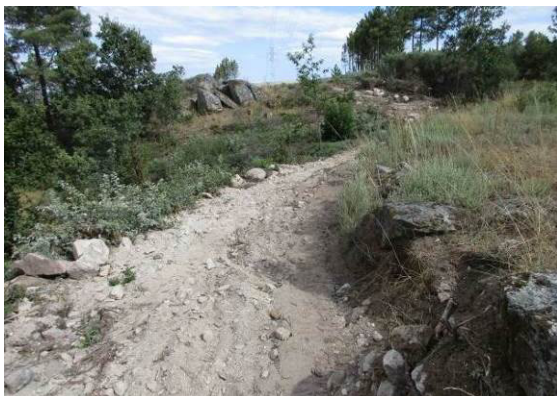
Fotografia 80 - Local de implantação do apoio 44 com a reposição da topografia.

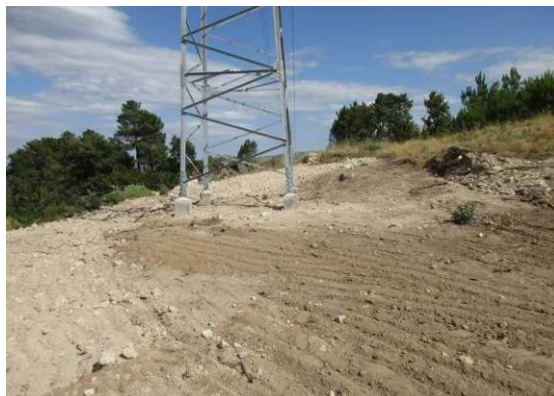
Fotografia 81 - Acesso ao apoio 44 descompactado.

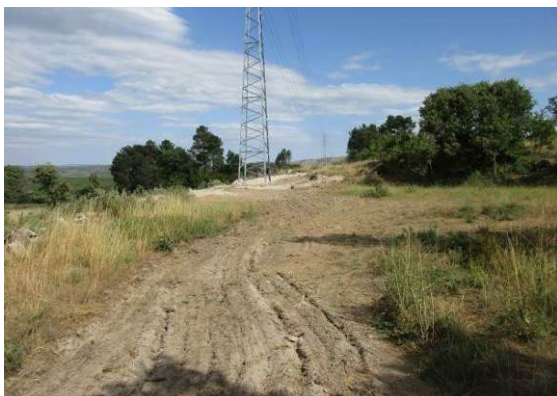
Fotografia 82 - Local de implantação do apoio 45 com a reposição da topografia.

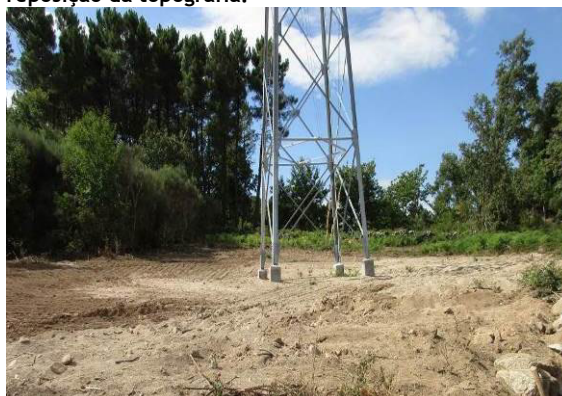
Fotografia 84 - Local de implantação do apoio 46 onde foi realizada a reposição da topografia.

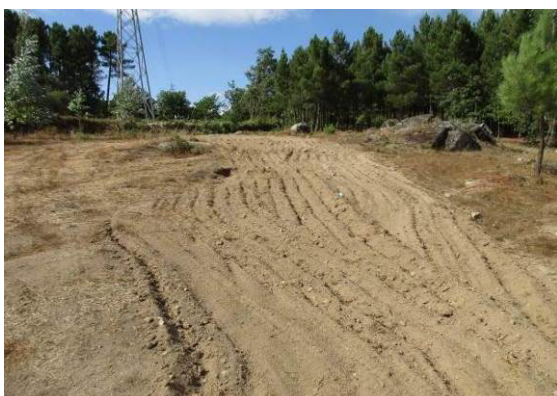
Fotografia 85 - Acesso ao apoio 46 descompactado.

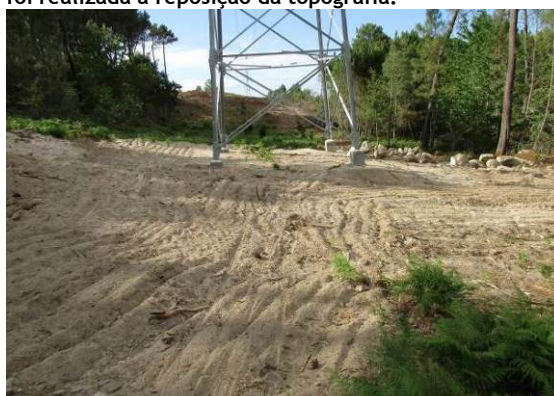
Fotografia 86 - Local de implantação do apoio 47 com reposição da topografia.

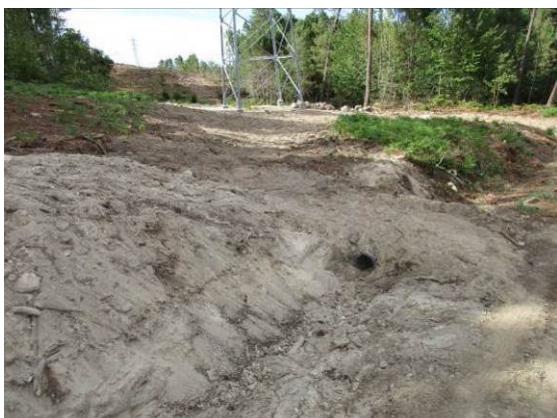
Fotografia 87 - Acesso ao apoio 47 descompactado e vala de drenagem reposta

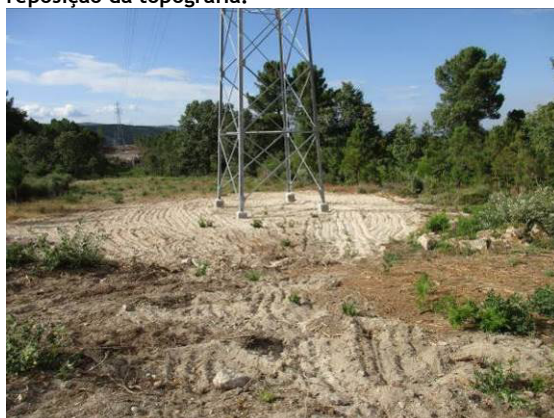
Fotografia 88 - Local de implantação do apoio 48 com reposição da topografia.

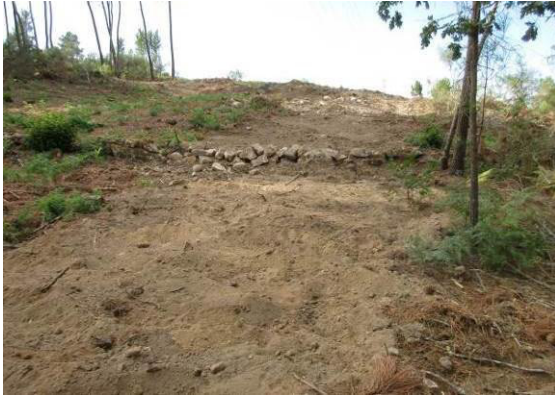
**Fotografia 89 - Acesso ao apoio 48 descompactado e muros de pedra seca reconstruídos.**

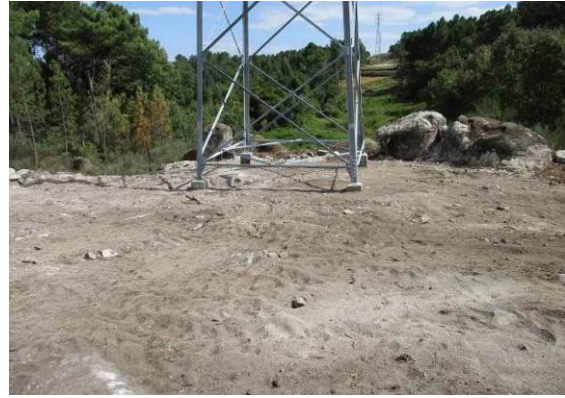
**Fotografia 90 - Local de implantação do apoio 49 com reposição da topografia.**

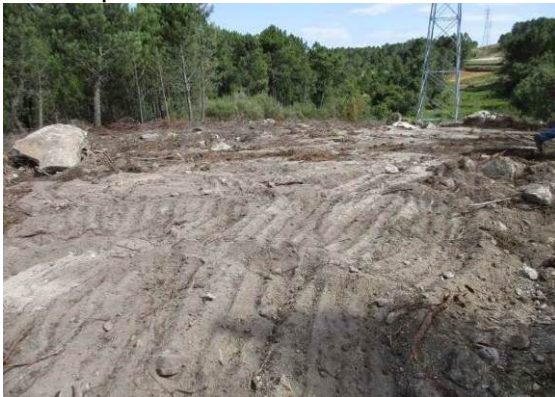
**Fotografia 91 - Acesso ao apoio 49 descompactado.**

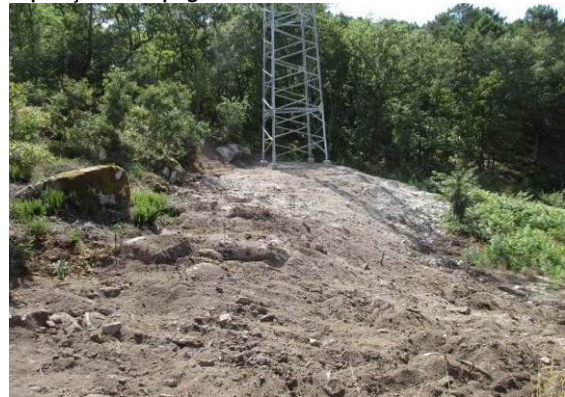
**Fotografia 92 - Local de implantação do apoio 50 e acesso descompactado.**

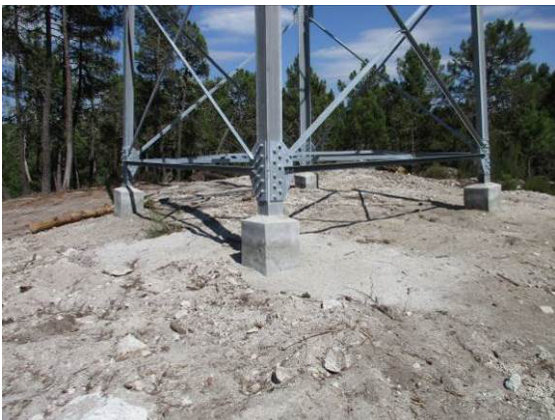
**Fotografia 93 - Local de implantação do apoio 51 descompactado.**

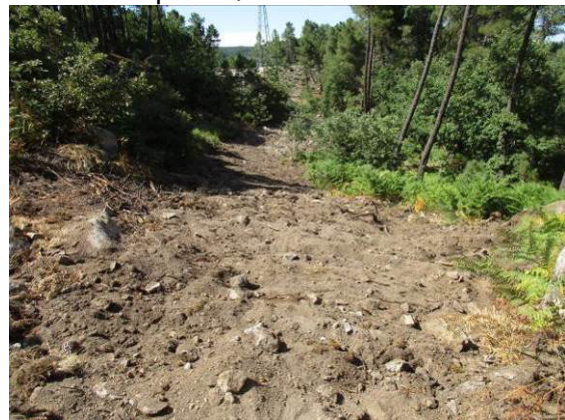
**Fotografia 94 - Acesso ao apoio 51 descompactado.**

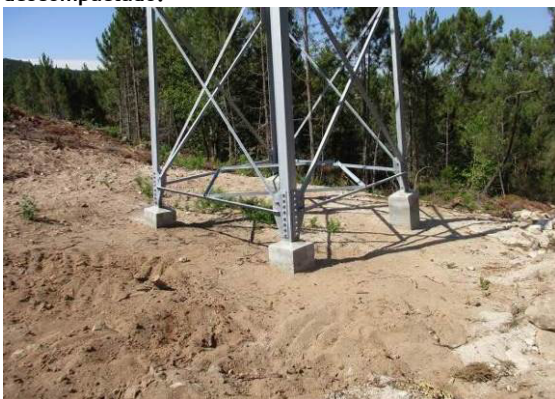
**Fotografia 95 - Local de implantação do apoio 52 descompactado.**

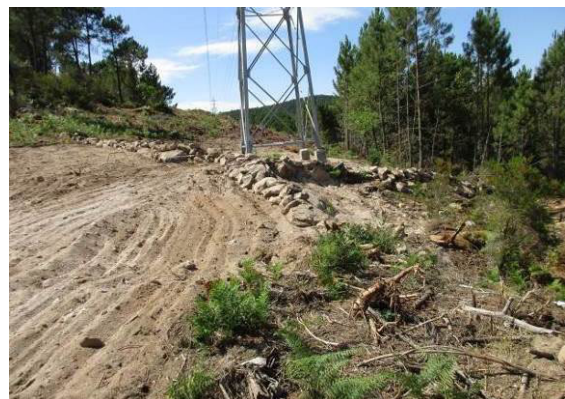
**Fotografia 96 - Acesso ao apoio 52 descompactado e muros de pedra seca reconstruídos.**

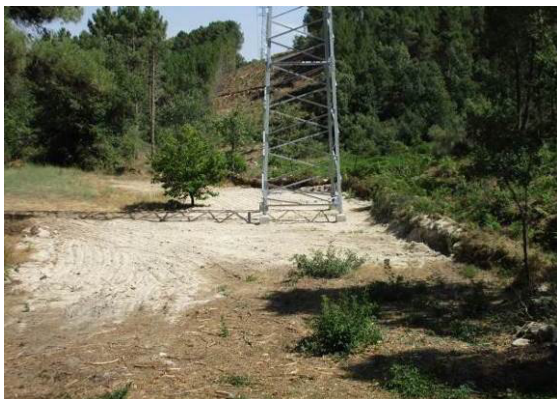
Fotografia 97 - Local de implantação do apoio 53 descompactado.

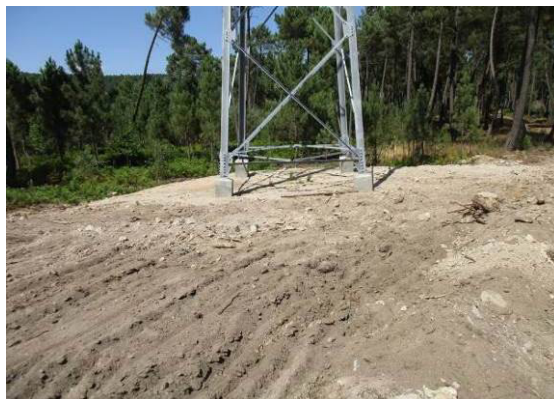
Fotografia 98 - Local de implantação do apoio 54 com reposição da topografia.

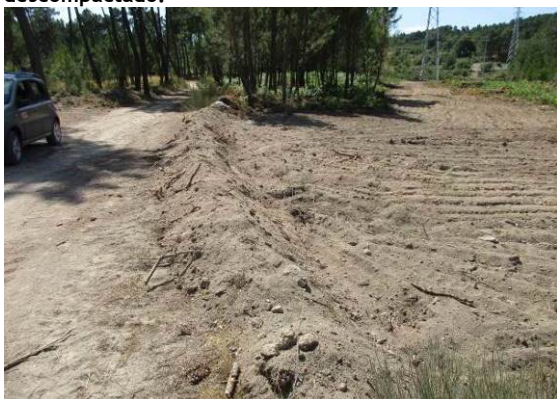
Fotografia 99 - Acesso ao apoio 54 descompactado.

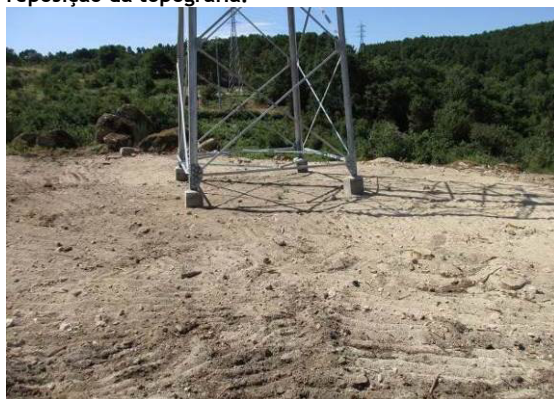
Fotografia 100 - Local de implantação do apoio 54-A descompactado.

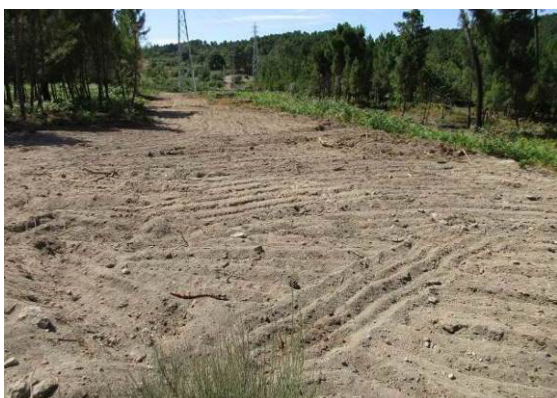
Fotografia 101 - Acesso ao apoio 54-A descompactado.

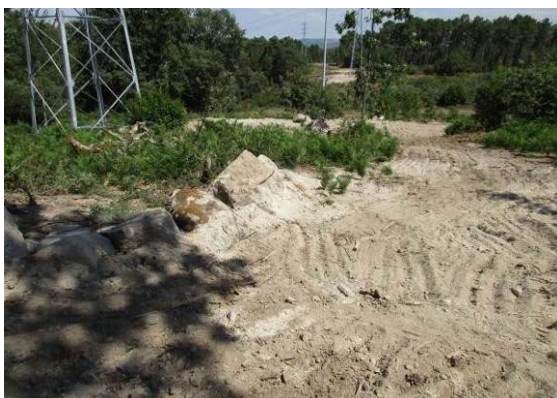
Fotografia 103 - Acesso ao apoio 54-B descompactado e muro de pedra seca reconstruído.

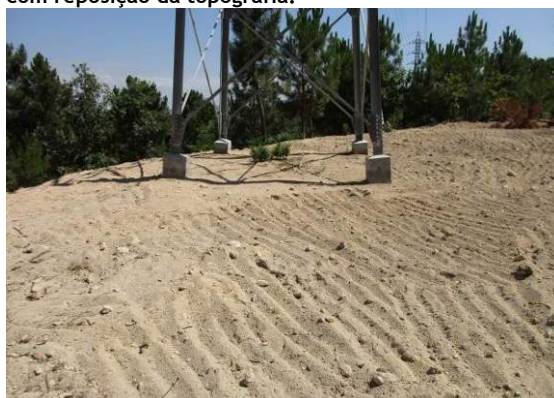
Fotografia 104 - Local de implantação do apoio 55 descompactado.

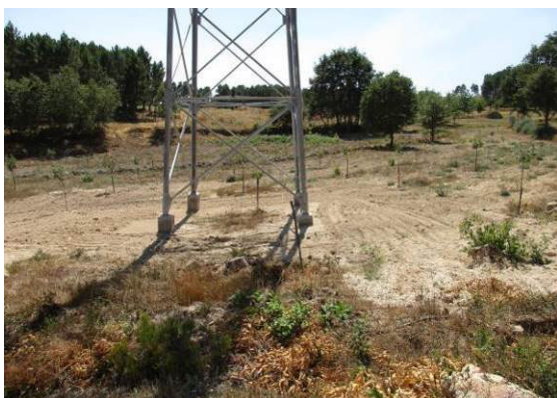
Fotografia 105 - Local de implantação do apoio 56 descompactado.

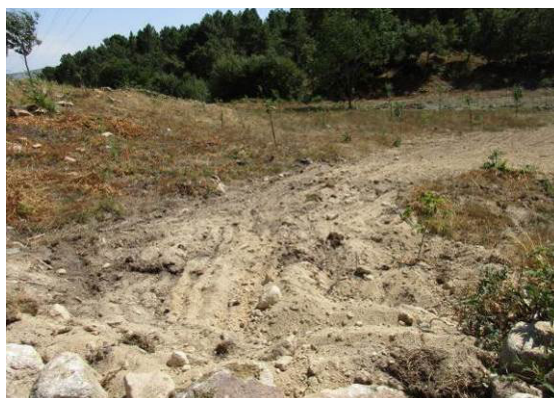
Fotografia 106 - Acesso ao apoio 56 descompactado.

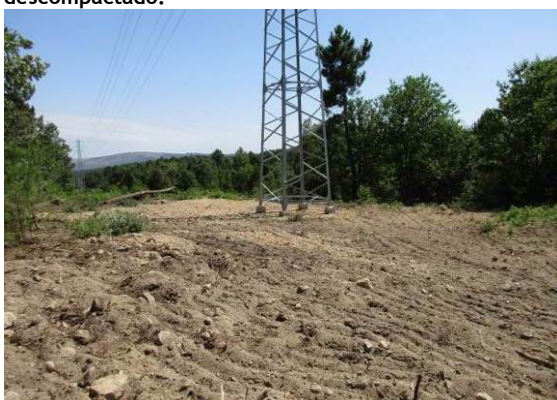
Fotografia 107 - Local de implantação do apoio 57 com reposição da topografia.

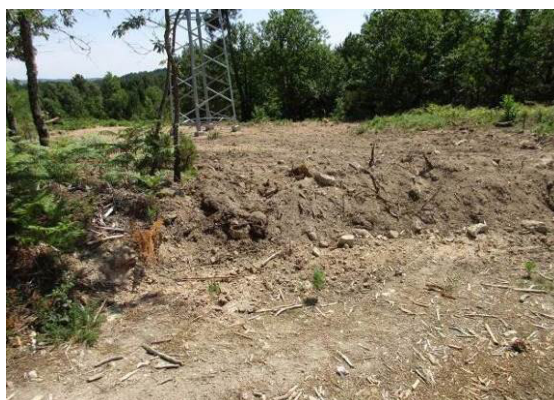
Fotografia 108 - Acesso ao apoio 57 descompactado.

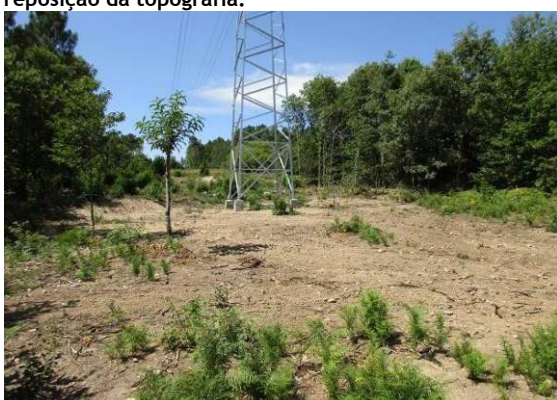
Fotografia 109 - Local de implantação do apoio 58 descompactado.

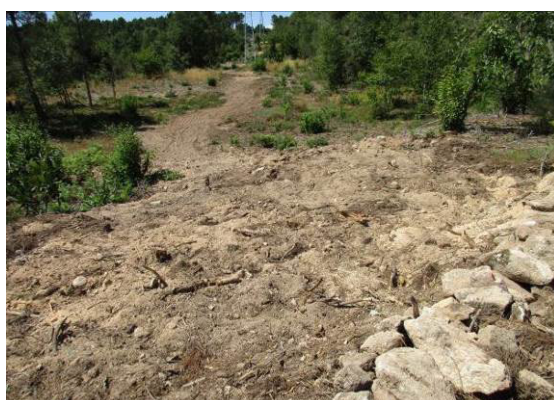
Fotografia 110 - Acesso ao apoio 58 descompactado e muro de pedra seca reconstruído.

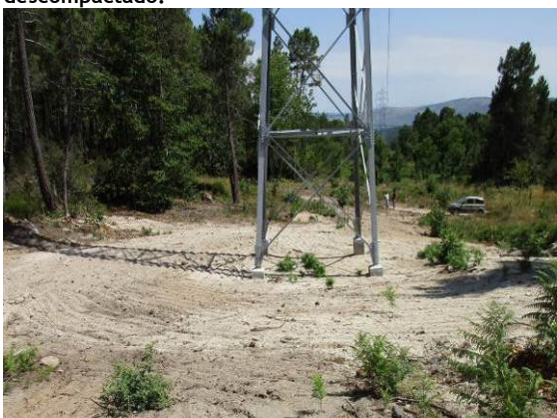
Fotografia 111 - Local de implantação do apoio 59 com reposição da topografia.

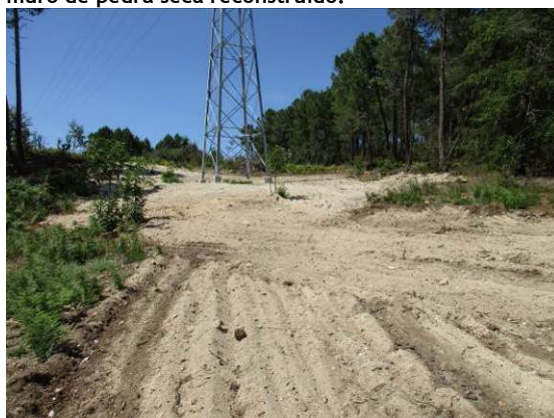
Fotografia 112 - Acesso ao apoio 59 descompactado.

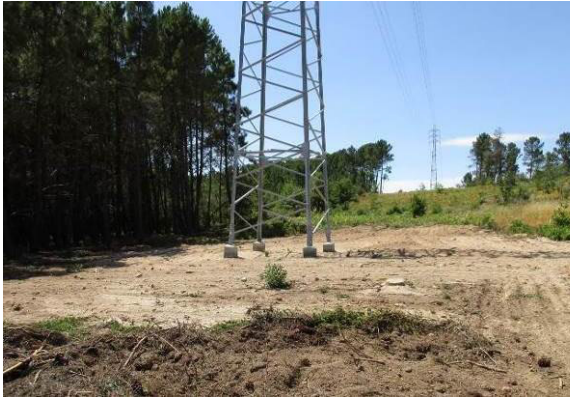
Fotografia 113 - Local de implantação do apoio 60 com reposição da topografia.

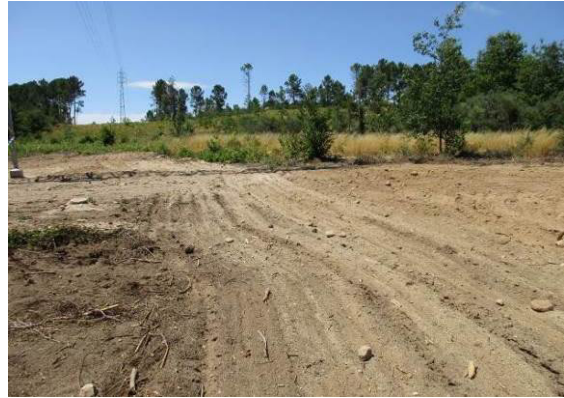
Fotografia 114 - Acesso ao apoio 60 descompactado.

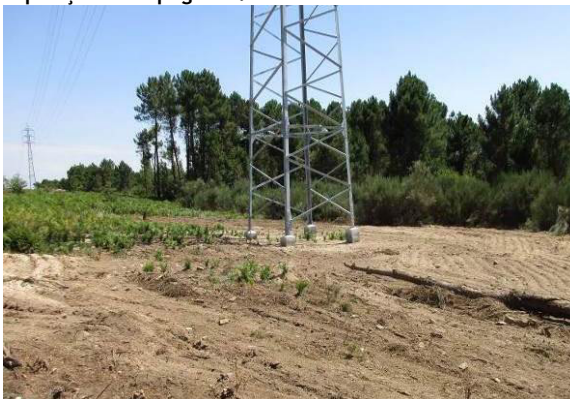
Fotografia 115 - Local de implantação do apoio 61 descompactado.

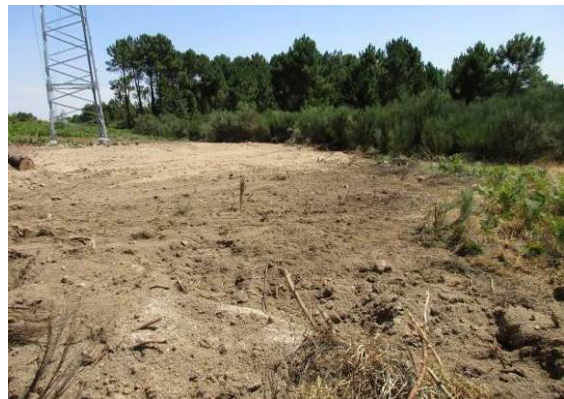
Fotografia 116 - Acesso ao apoio 61 descompactado.

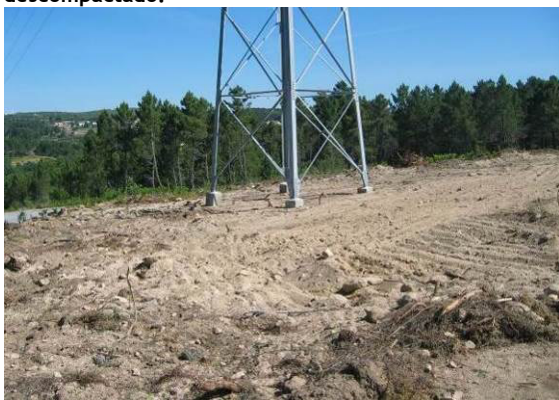
Fotografia 117 - Local de implantação do apoio 62 com a reposição da topografia.
