RELATÓRIO FINAL

# ACOMPANHAMENTO AMBIENTAL DA CONSTRUÇÃO DO PARQUE EÓLICO DO DOURO SUL E LINHA ELÉTRICA A 400 kV DE INTERLIGAÇÃO DO PARQUE EÓLICO À SUBESTAÇÃO DE ARMAMAR

Fevereiro 2017

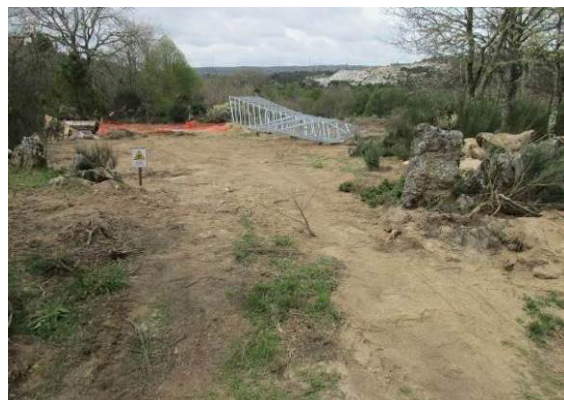
Fotografia 118 - Local de implantação do apoio 63 com o apoio assemblado.

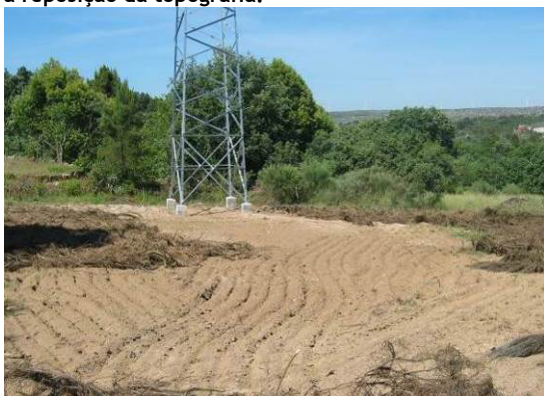
Fotografia 119 - Local de implantação do apoio 63 e acesso descompactado.

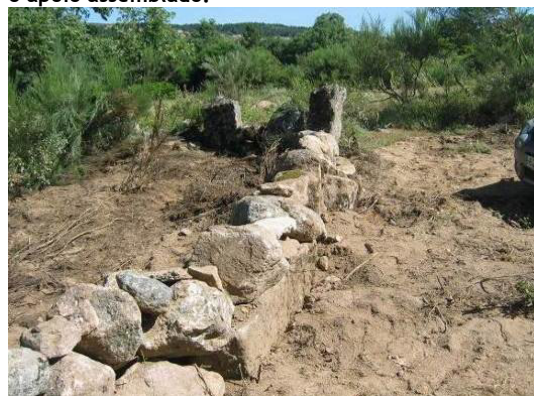
Fotografia 120 - Muro de pedra seca reconstruído junto ao local de implantação do apoio 63.

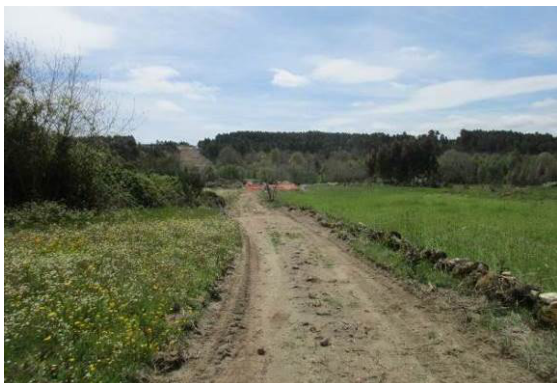
Fotografia 121 - Trilho aberto para o local de implantação do apoio 64.

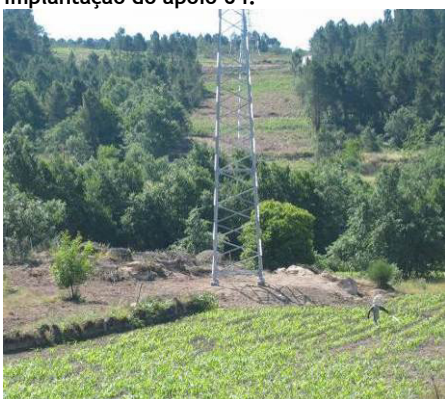
Fotografia 123 - Local de implantação do apoio 64 depois de implementadas as medidas de recuperação.

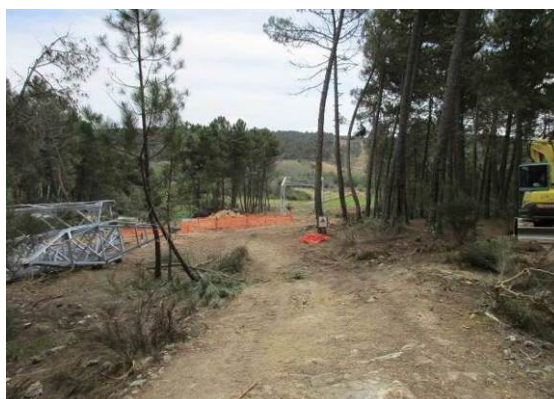
Fotografia 124 - Local de implantação do apoio 65 com o cabouco de fundação aberto e o apoio parcialmente assembled.

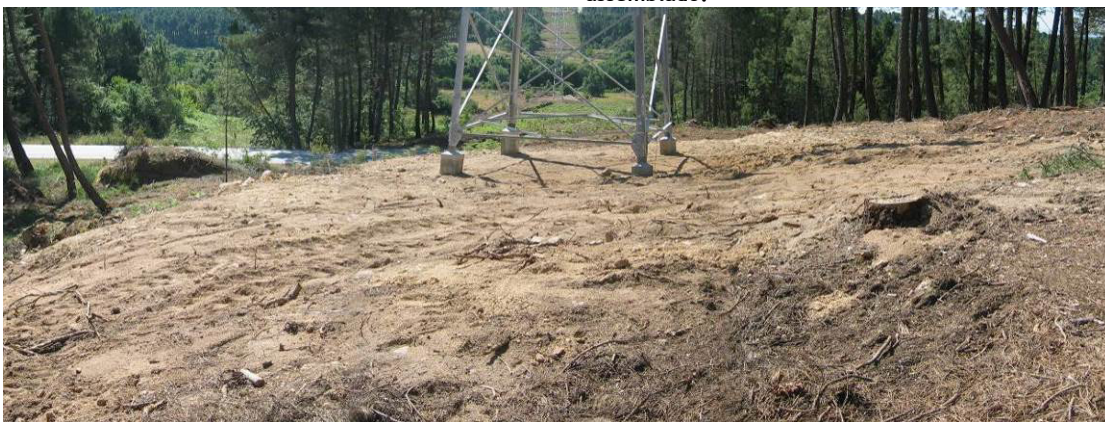
Fotografia 125 - Local de implantação do apoio 65.

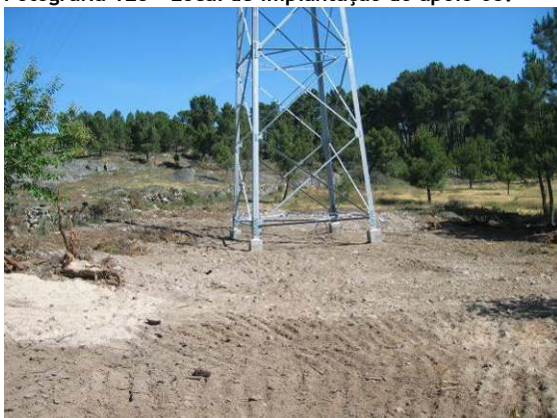
Fotografia 126 - Solo descompactado no local de implantação do apoio 66.

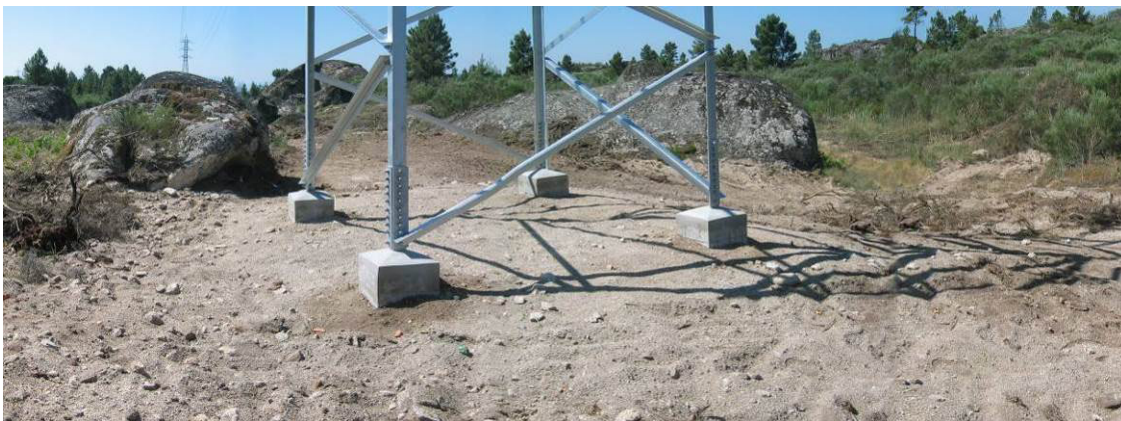
Fotografia 128 - Local de implantação do apoio 68.

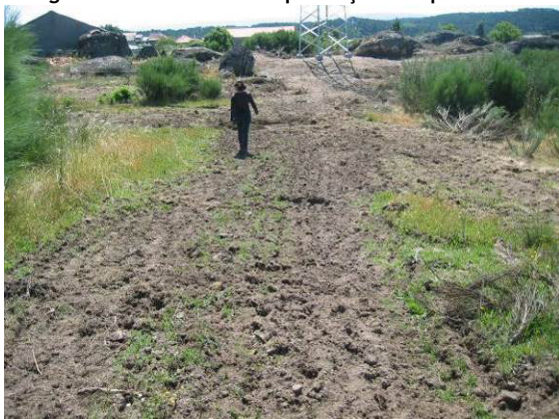
Fotografia 129 - Acesso ao local de implantação do apoio 68 descompactado.

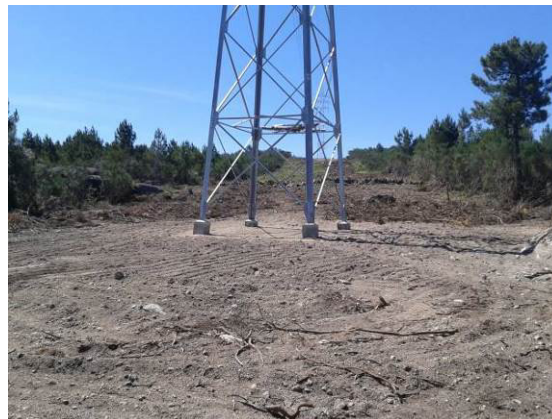
Fotografia 130 - Local de implantação do apoio 69.

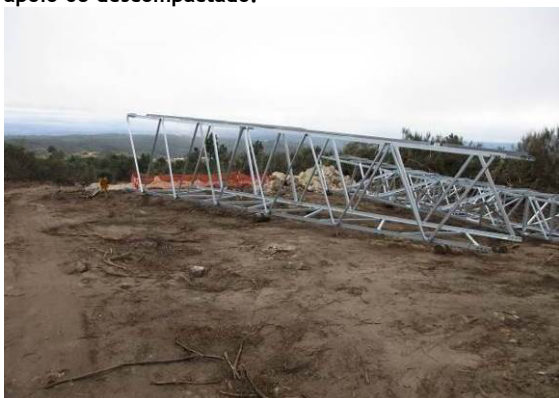
Fotografia 131 - Assemblagem do apoio 70.

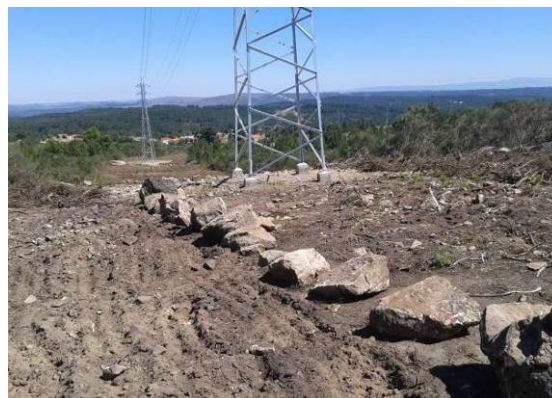
Fotografia 132 - Local de implantação do apoio 70.

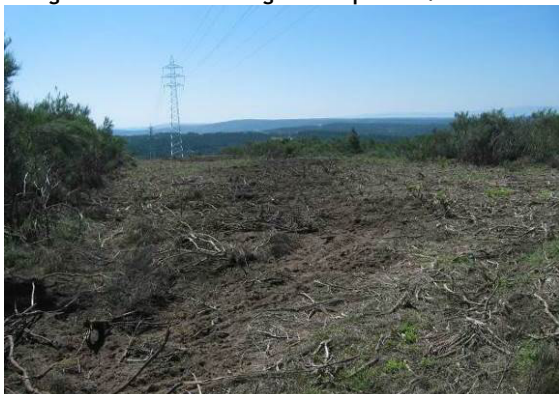
Fotografia 133 - Acesso ao apoio 70 descompactado.

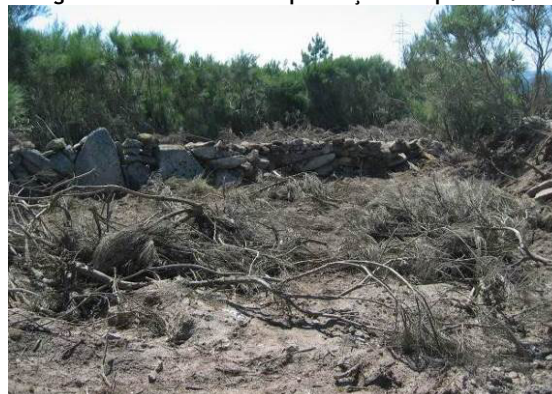
Fotografia 134 - Muro de pedra seca reconstruído no acesso ao apoio 70.

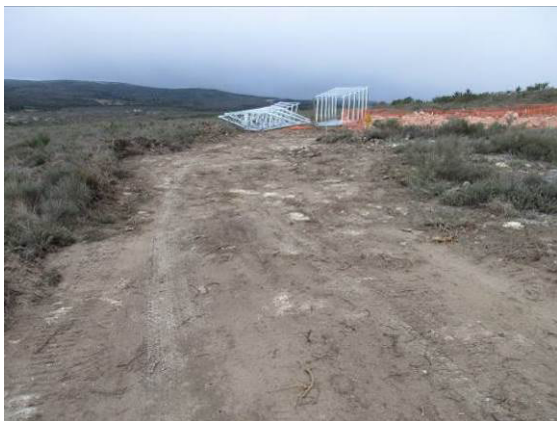
Fotografia 135 - Assemblagem do apoio 71.

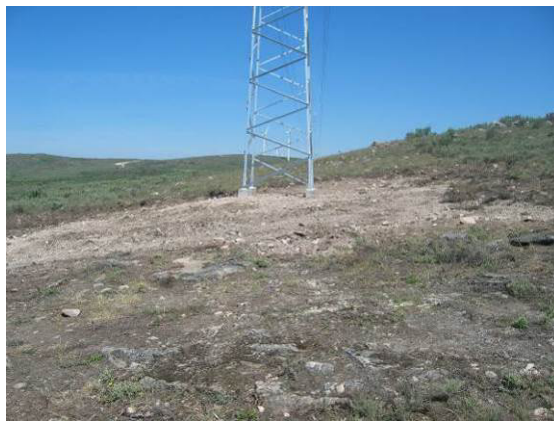
Fotografia 136 - Local de implantação do apoio 71 com reposição da topografia.

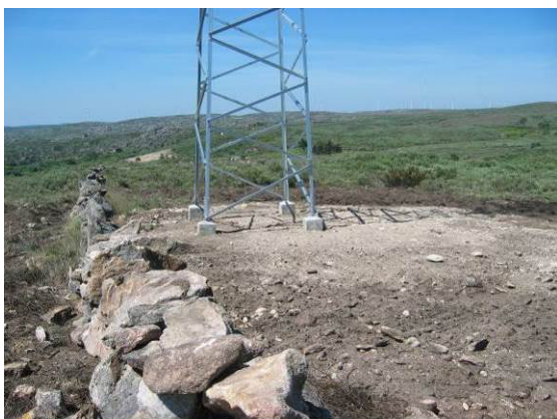
Fotografia 137 - Local de implantação do apoio 72 e muro de pedra seca reconstruído.

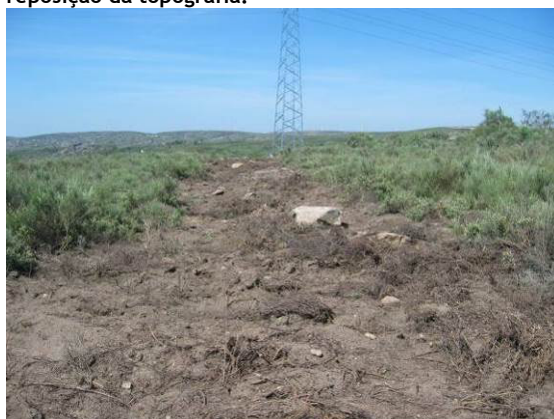
Fotografia 138 - Acesso ao apoio 72 descompactado.

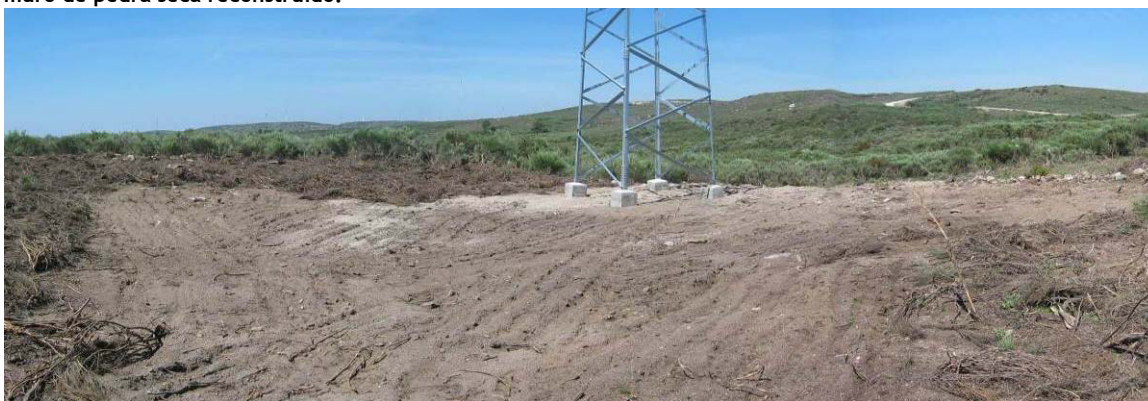
Fotografia 139 - Local de implantação do apoio 73 com reposição da topografia e solo descompactado.

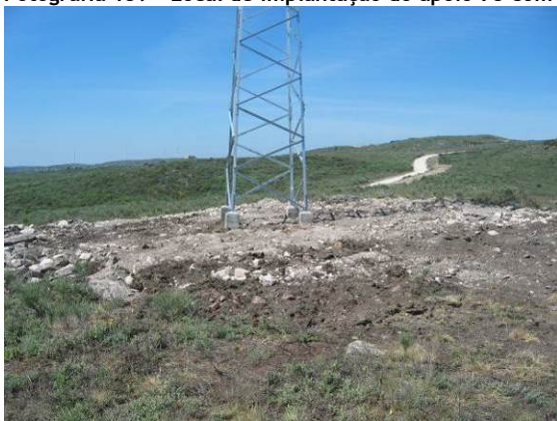
Fotografia 140 - Local de implantação do apoio 74 com reposição da topografia.

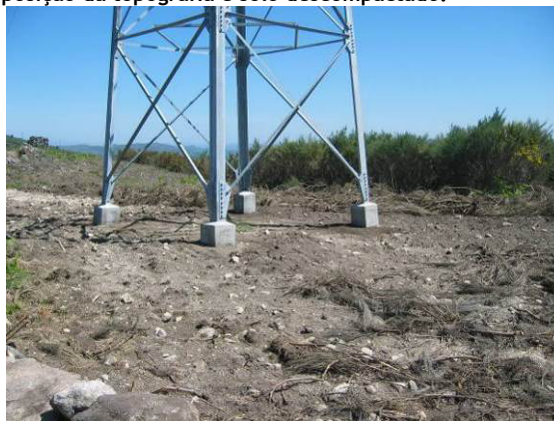
Fotografia 141 - Local de implantação do apoio 75.

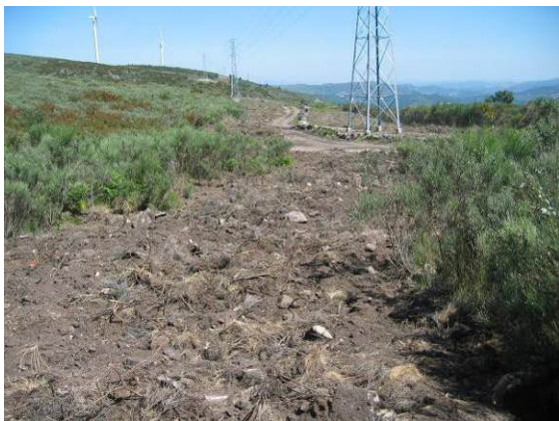
Fotografia 142 - Acesso ao apoio 75 descompactado.

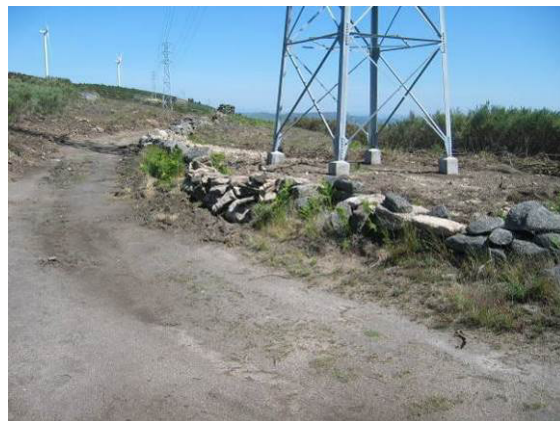
Fotografia 143 - Muro de pedra seca reconstruído no acesso ao apoio 75.

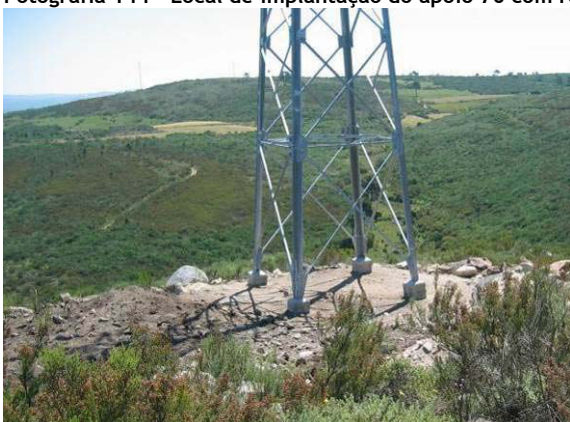
Fotografia 145 - Local de implantação do apoio 77.

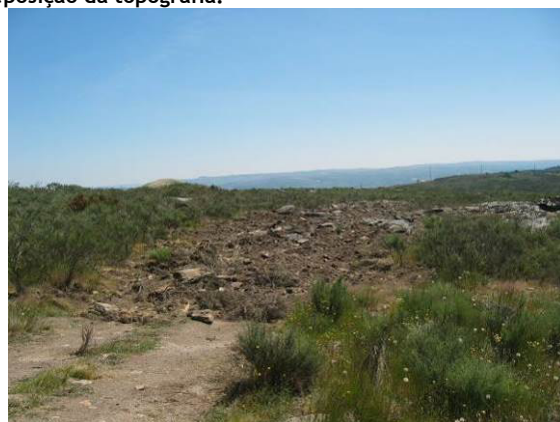
Fotografia 146 - Acesso ao apoio 77 descompactado.

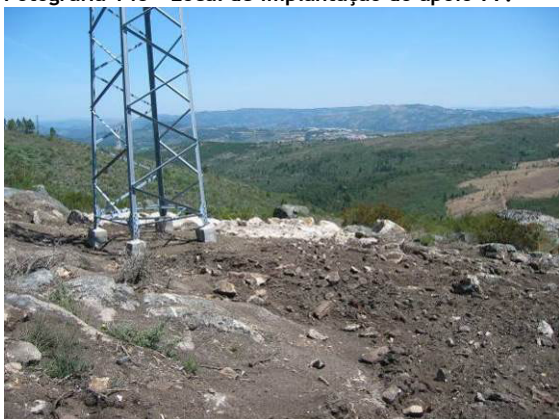
Fotografia 147 - Local de implantação do apoio 78 com reposição da topografia.

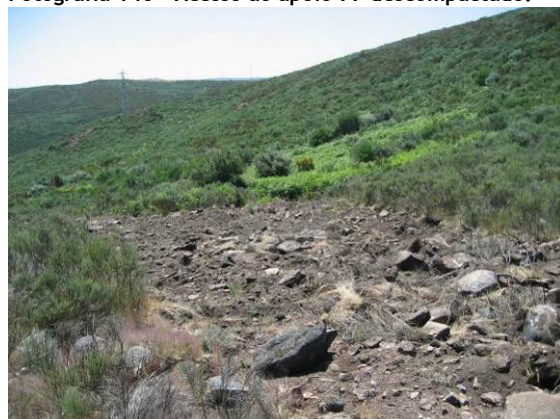
Fotografia 148 - Acesso ao apoio 78 descompactado.

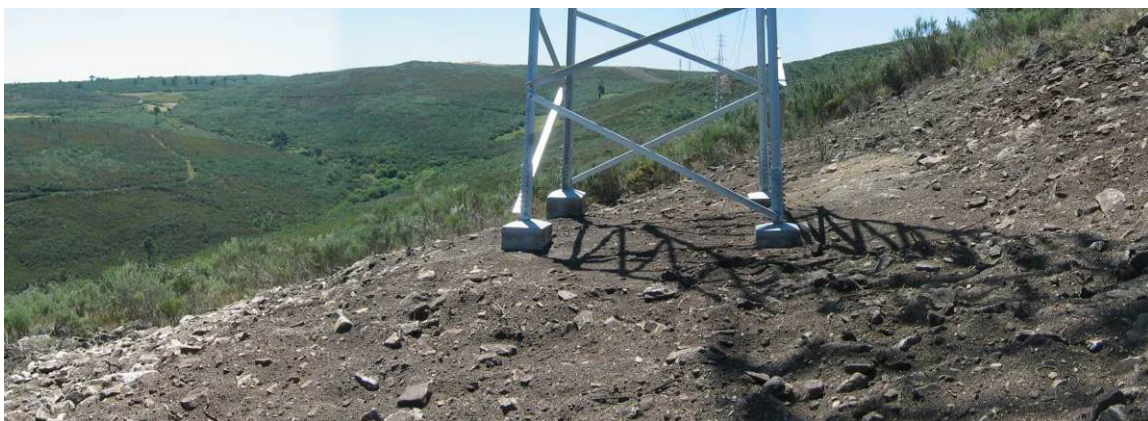
Fotografia 149 - Local de implantação do apoio 79 com reposição da topografia.

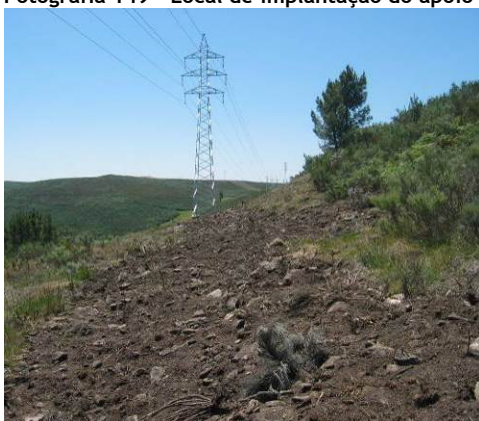
Fotografia 150 - Acesso ao apoio 79 descompactado.

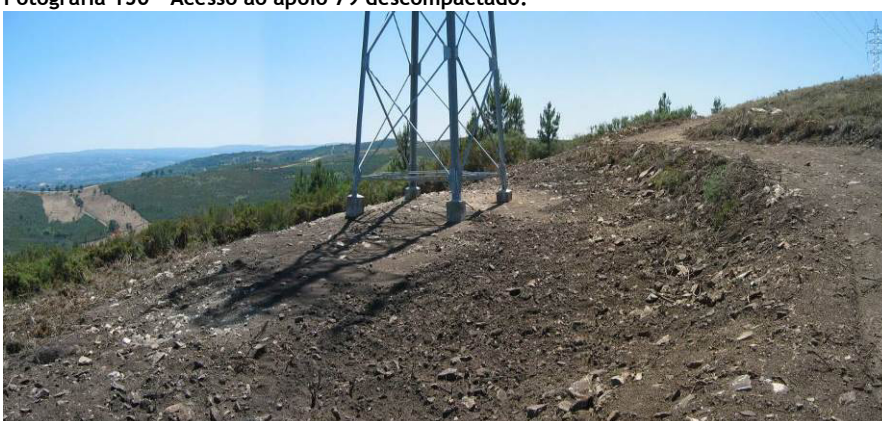
Fotografia 151 - Local de implantação do apoio 80.

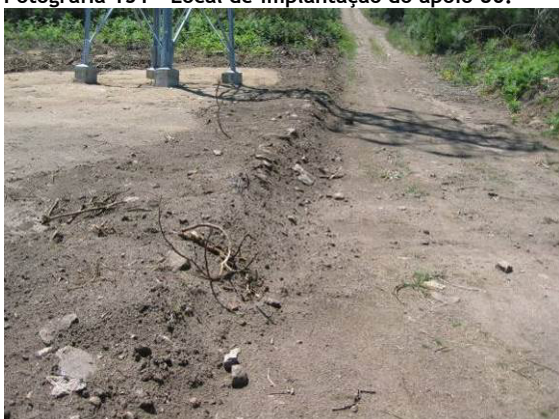
Fotografia 152 - Local de implantação do apoio 81.

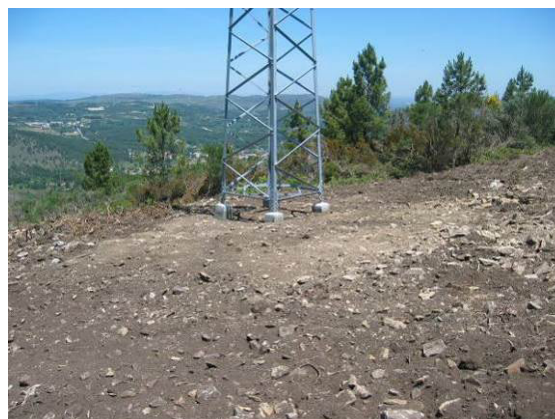
Fotografia 153 - Local de implantação do apoio 82 com reposição da topografia.

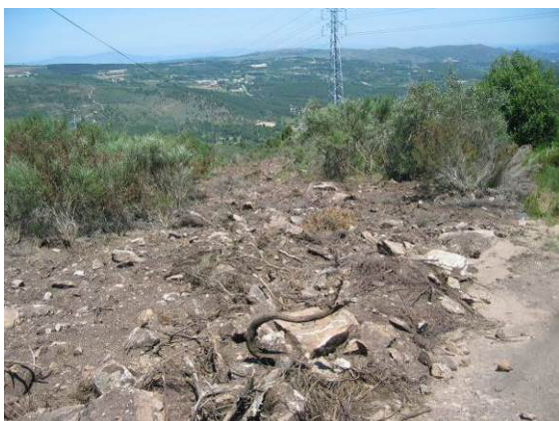
Fotografia 154 - Acesso ao apoio 82 descompactado.

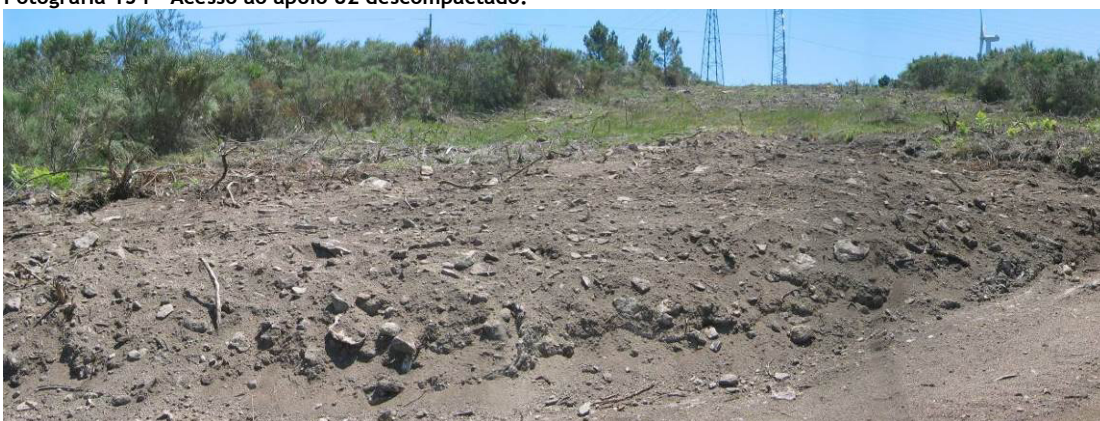
Fotografia 155 - Acesso ao apoio 82-A descompactado.

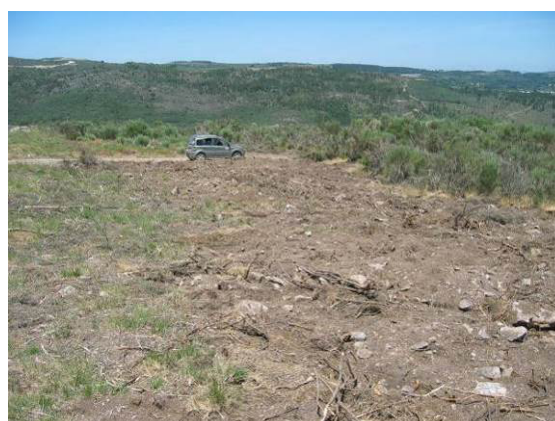
Fotografia 157 - Acesso ao apoio 84 descompactado.

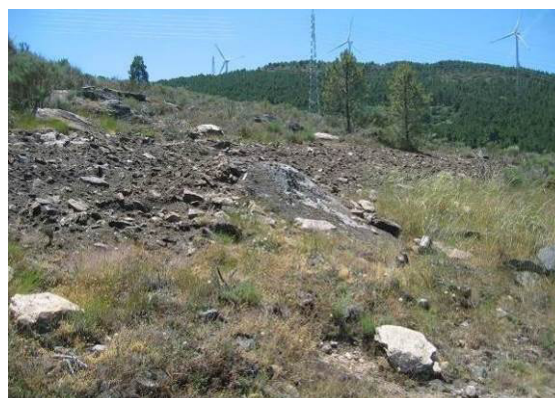
Fotografia 159 - Acesso ao apoio 85 descompactado.

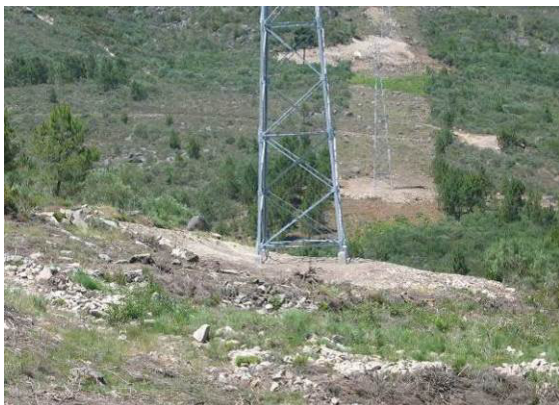
Fotografia 160 - Local de implantação do apoio 86.

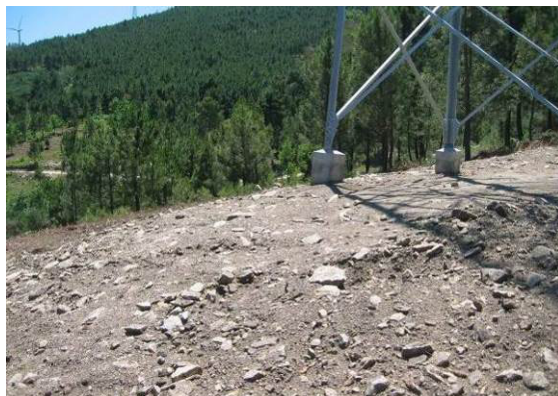
Fotografia 161 - Local de implantação do apoio 87 com reposição da topografia.

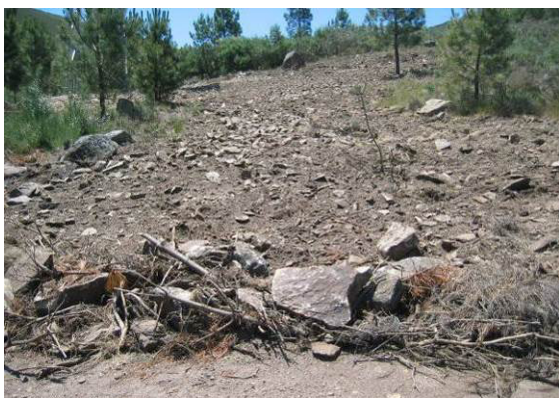
Fotografia 162 - Acesso ao apoio 87 descompactado.

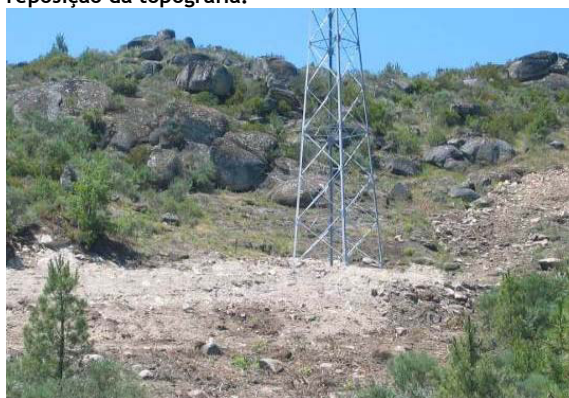
Fotografia 163 - Local de implantação do apoio 88 com reposição da topografia.

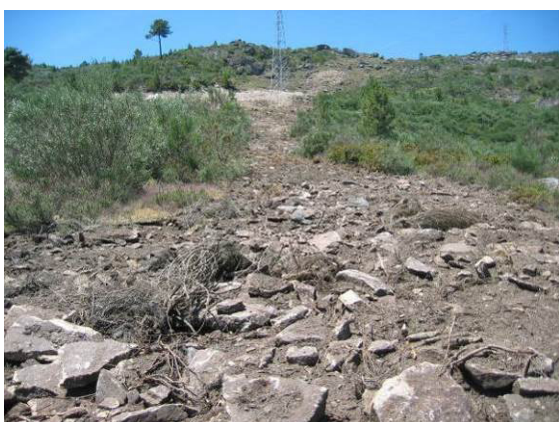
Fotografia 164 - Acesso ao apoio 88 descompactado.

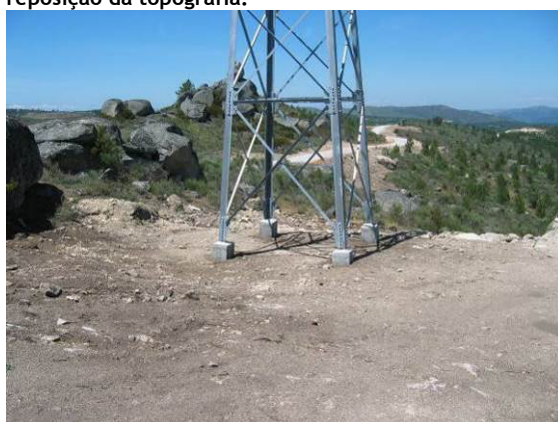
Fotografia 165 - Local de implantação do apoio 89 com reposição da topografia.

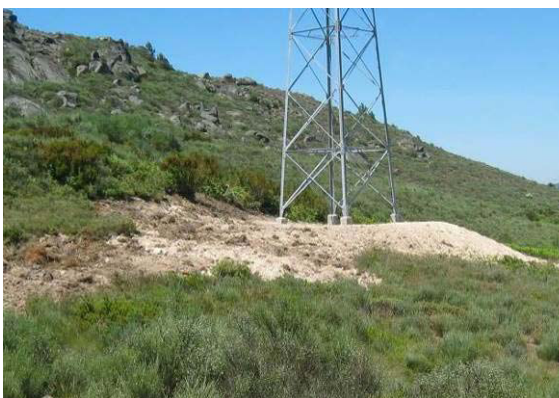
Fotografia 166 - Local de implantação do apoio 90 com reposição da topografia.

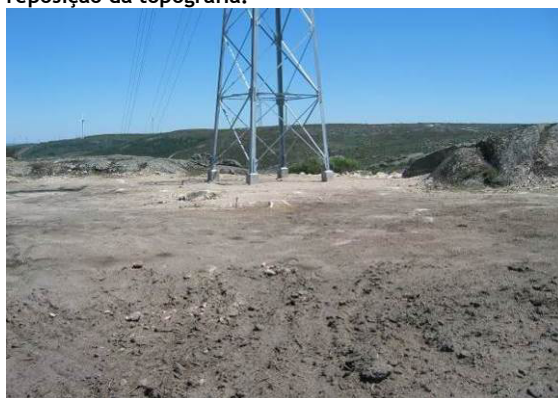
Fotografia 167 - Local de implantação do apoio 91.

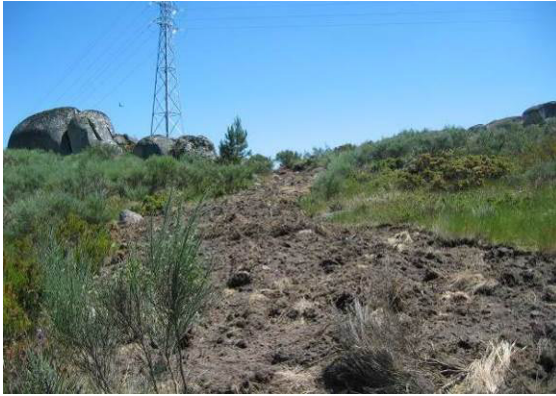
Fotografia 168 - Acesso ao apoio 91 descompactado.

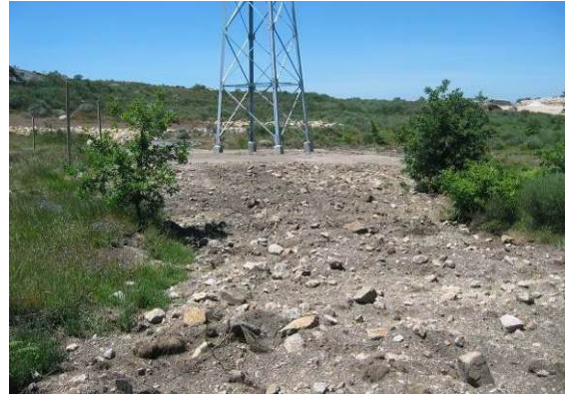
Fotografia 169 - Local de implantação do apoio 92 com reposição da topografia e acesso descompactado.

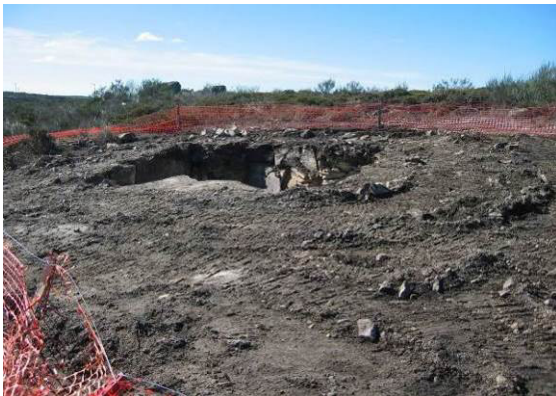
Fotografia 170 - Cabouco da fundação do apoio 93 aberto.

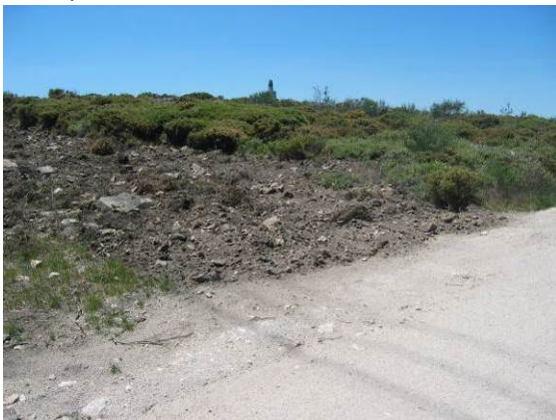
Fotografia 172 - Acesso ao apoio 93 descompactado.

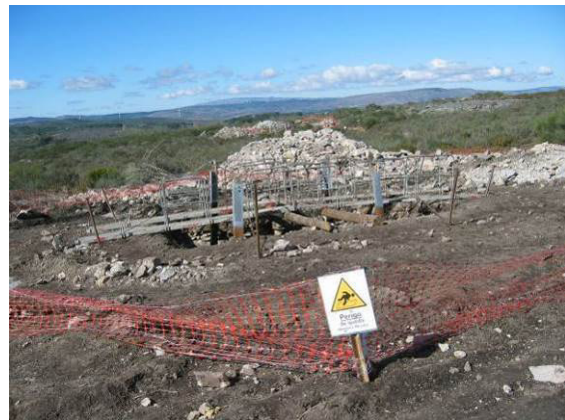
Fotografia 173 - Bases montadas na fundação do apoio 94.

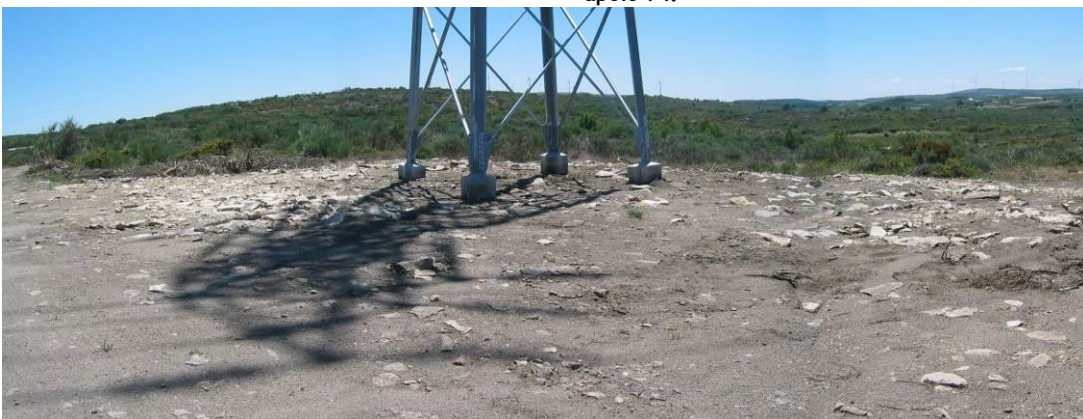
Fotografia 174 - Local de implantação do apoio 94 com reposição da topografia.

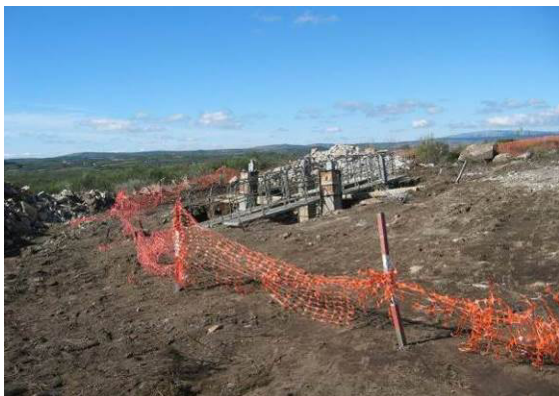
Fotografia 175 - Bases montadas na fundação do apoio 95.

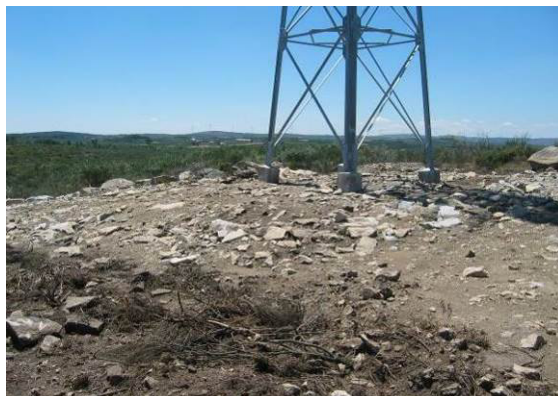
Fotografia 176 - Local de implantação do apoio 95 com reposição da topografia.

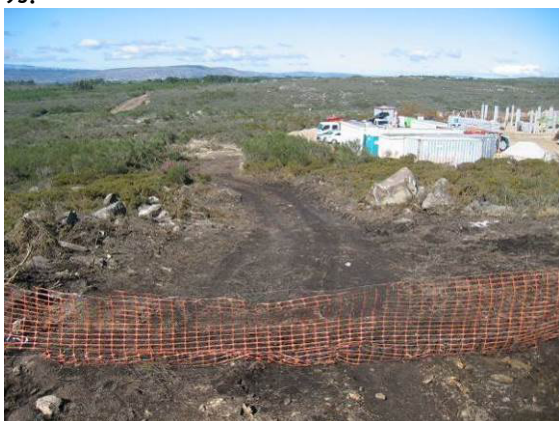
Fotografia 177 - Trilho aberto para o local de implantação do apoio 96.

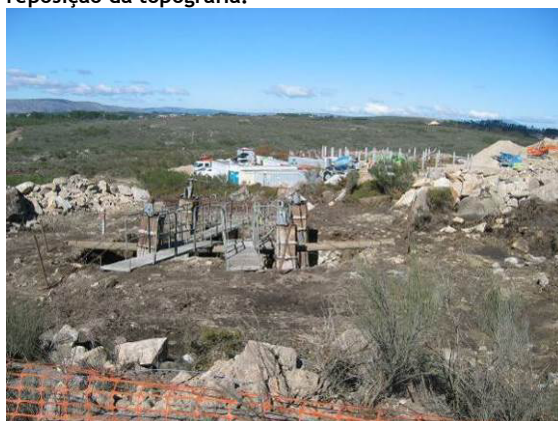
Fotografia 178 - Bases montadas na fundação do apoio 96.

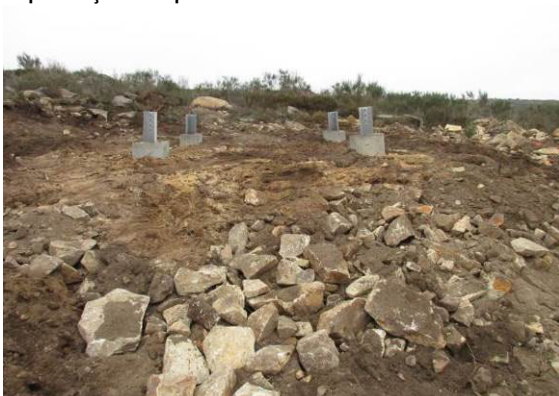
Fotografia 179 - Fundação do apoio 96 aterrada.

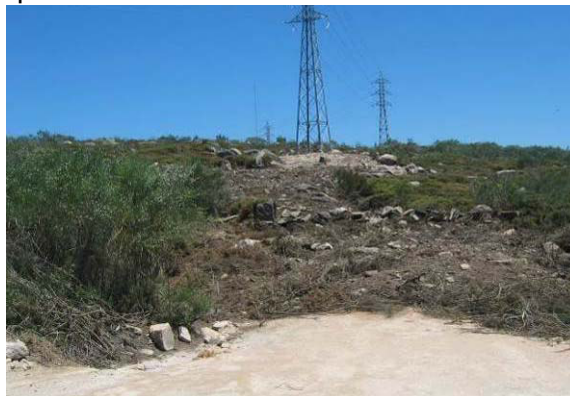
Fotografia 180 - Acesso e local de implantação do apoio 96.

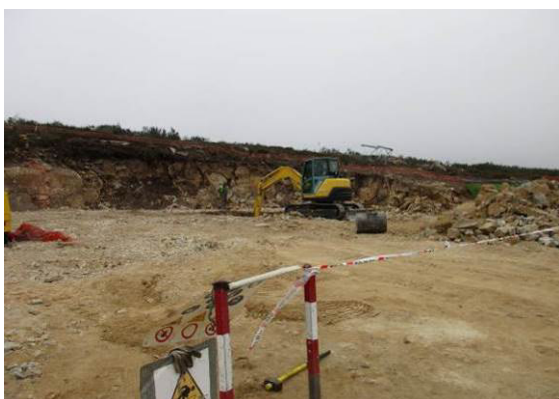
Fotografia 181 - Abertura do cabouco da fundação do apoio 97.

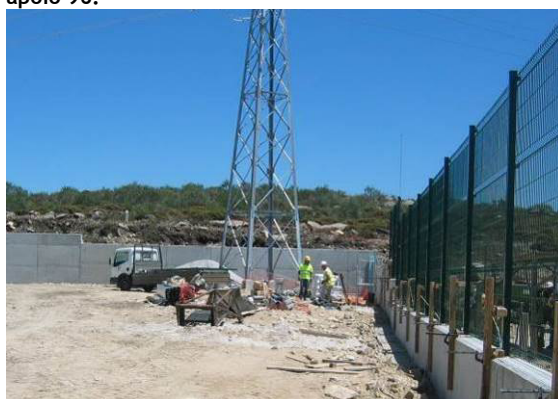
Fotografia 182 - Local de implantação do apoio 97 no interior da Subestação de Moimenta.

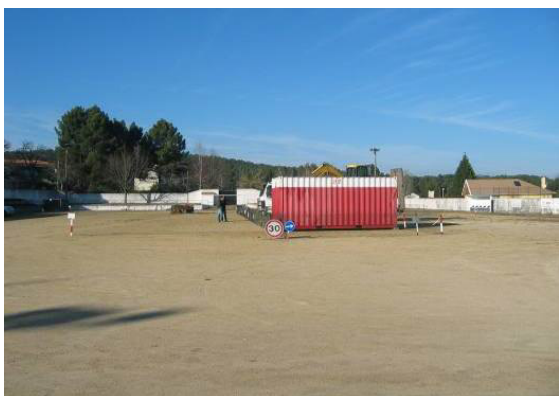
Fotografia 184 - Parque de materiais e contentor de ferramentaria no estaleiro de Leomil.

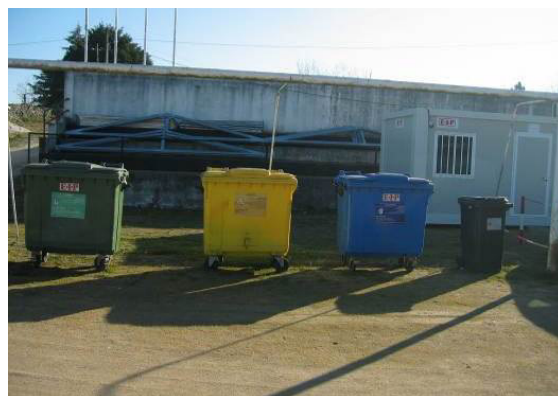
Fotografia 185 - Meios para deposição temporária de resíduos no estaleiro de Leomil.

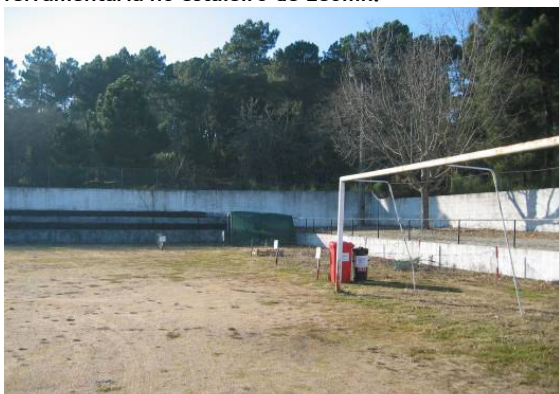
Fotografia 186 - Área destinada ao armazenamento temporário de resíduos de obra.

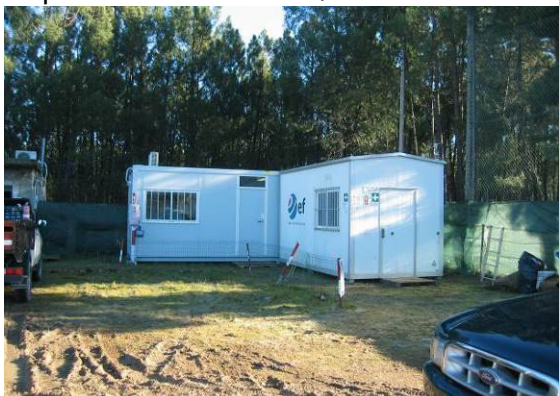
Fotografia 188 - Contentores de escritórios na área social do estaleiro de Armamar.

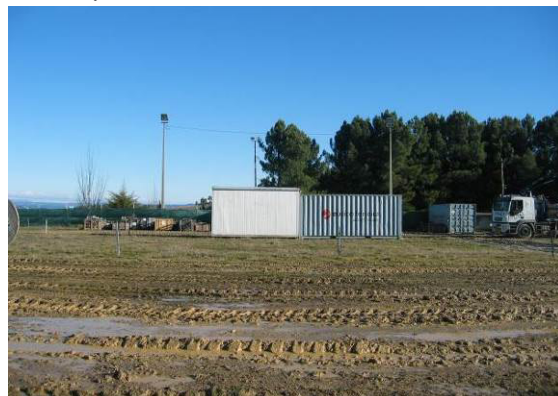
Fotografia 189 - Parque de materiais e contentor de ferramentaria no estaleiro de Armamar.

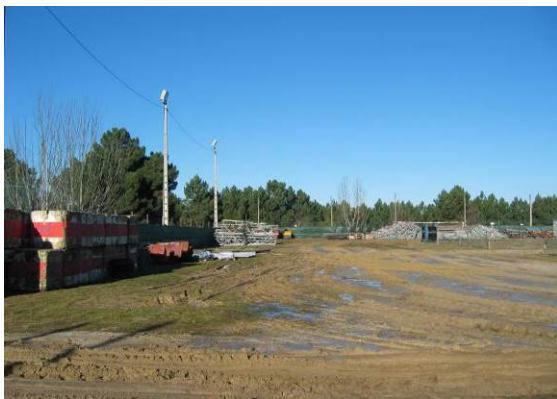
Fotografia 190 - Parque de materiais no estaleiro de Armamar.

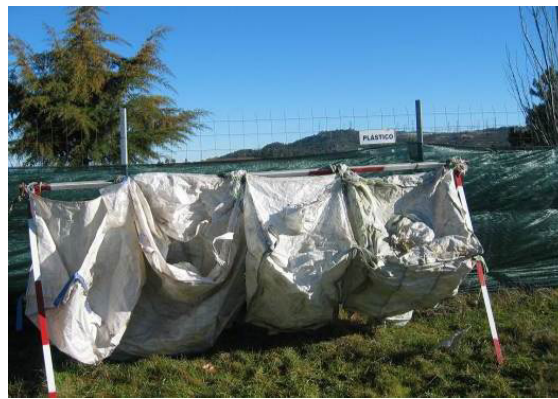
Fotografia 191 - Área para depósito temporário de resíduos no estaleiro de Armamar.

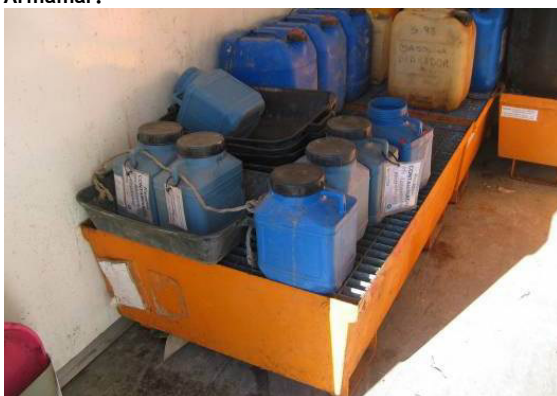
Fotografia 192 - Área de armazenamento de substâncias perigosas.

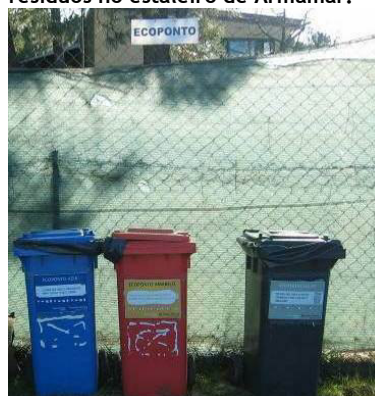
Fotografia 193 - Ecoponto na área de estaleiro de Armamar.

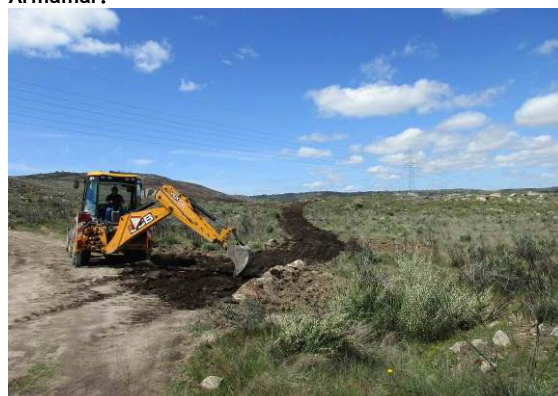
Fotografia 195 - Balizagem para evitar a afetação do marco geodésico próximo da área de implantação do apoio 93.

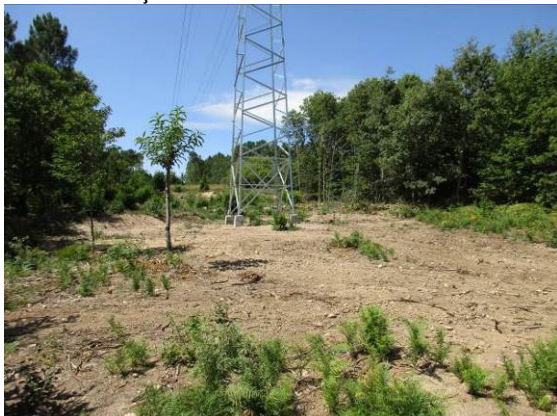
Fotografia 198 - Exemplar jovem de castanheiro preservado no corredor da Linha a 60 kV junto ao apoio 58.

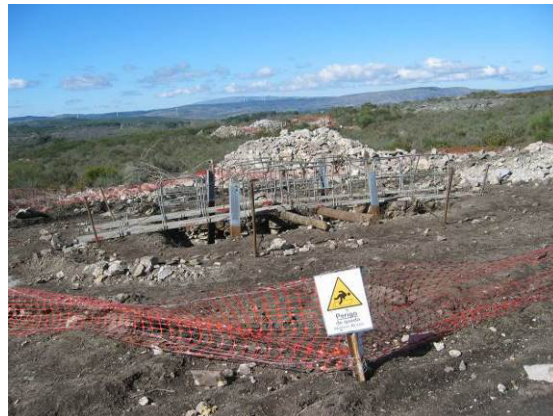
Fotografia 199 - Balizagem da área de intervenção do apoio 94.

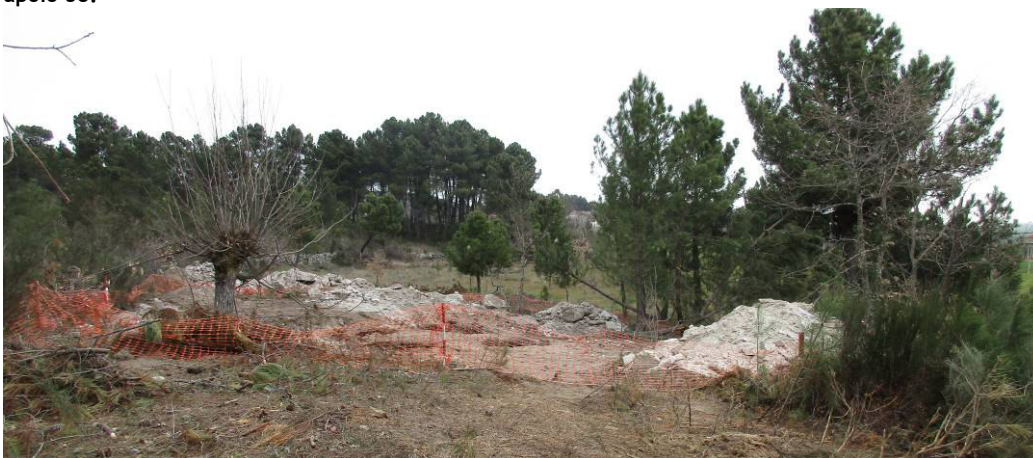
Fotografia 200 - Materiais de escavação do cabouco do apoio 66 armazenados em pargas.

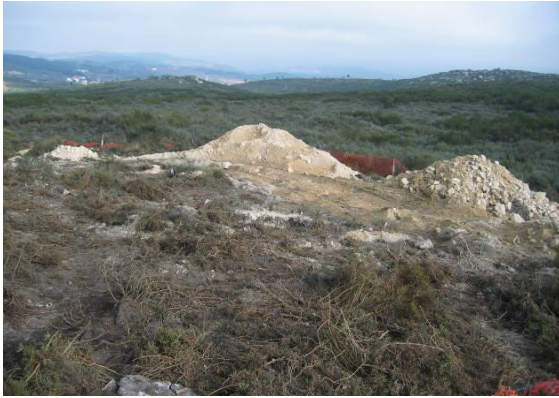
Fotografia 1 - Abertura dos caboucos da fundação do apoio 1.

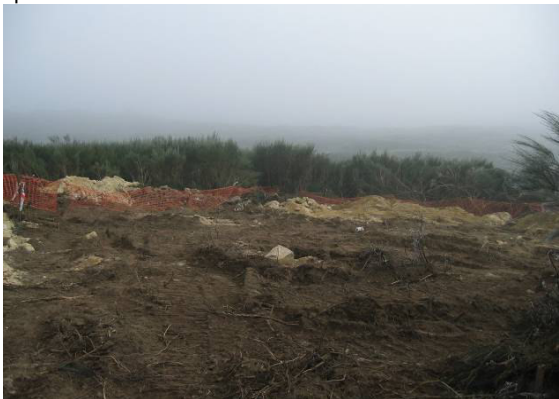
Fotografia 2 - Área de implantação do apoio 1 após a reposição das condições iniciais.

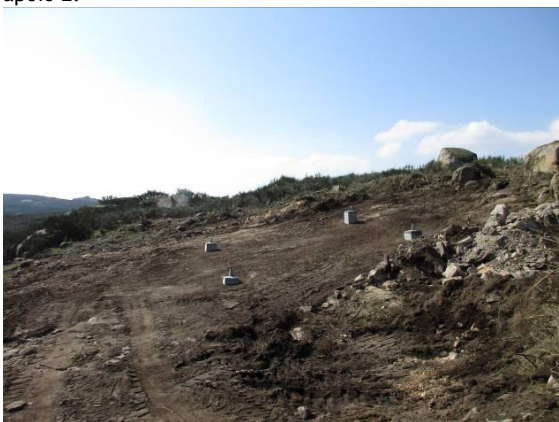
Fotografia 4 - Área de implantação do apoio 2 após a reposição das condições iniciais.

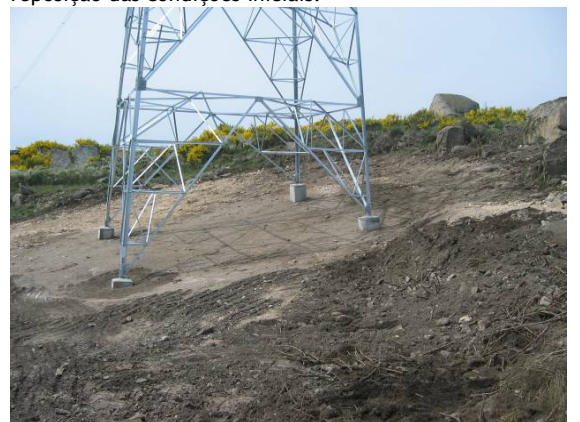
Fotografia 5 - Fundação do apoio 3 aterrada.

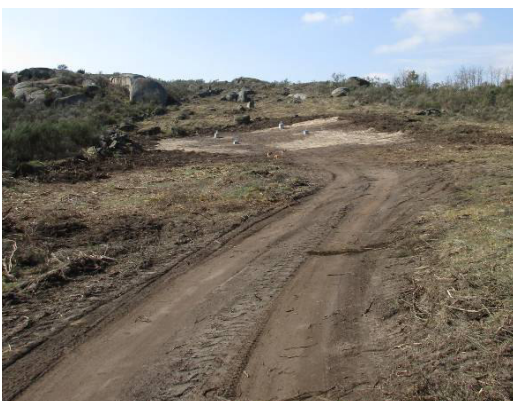
Fotografia 6 - Área de implantação do apoio 3 após a reposição das condições iniciais.

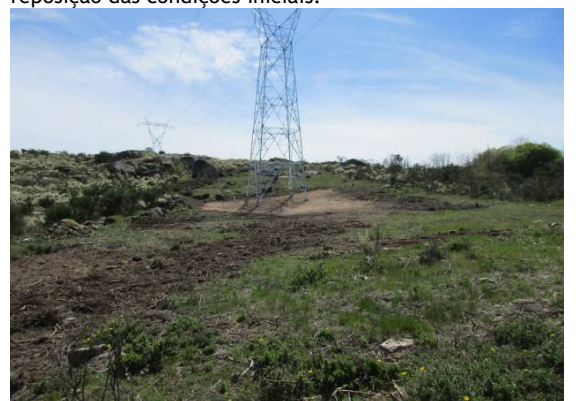
Fotografia 7 - Fundação do apoio 4 aterrada.

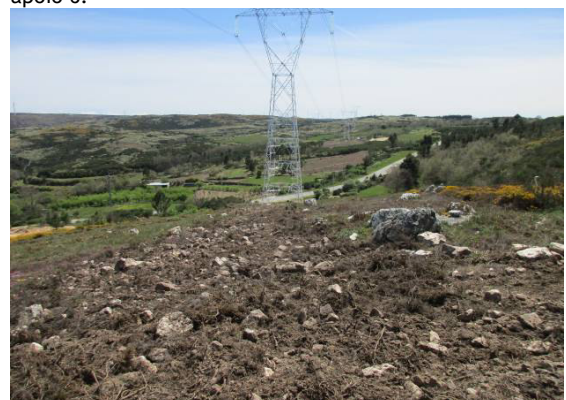
Fotografia 13 - Área de implantação do apoio 6 após a reposição das condições iniciais.

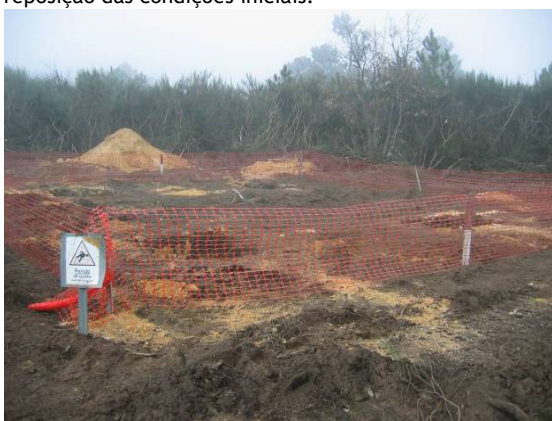
Fotografia 14 - Acesso ao apoio 6 descompactado.

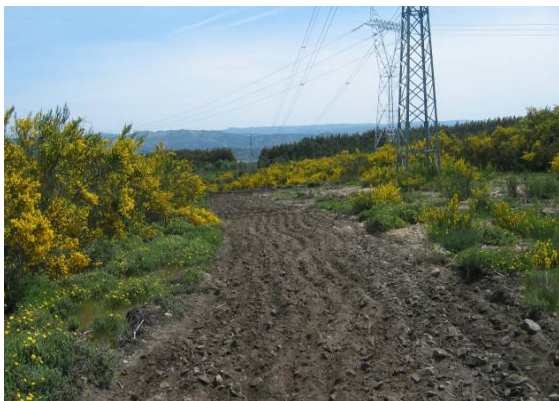
Fotografia 16 - Área de implantação do apoio 7 após a reposição das condições iniciais.

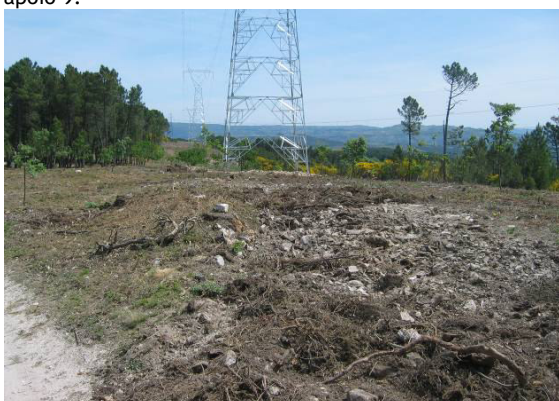
Fotografia 20 - Área de implantação do apoio 10 após a reposição das condições iniciais.

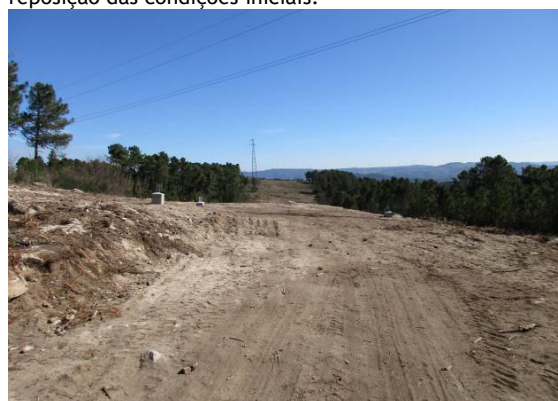
Fotografia 21 - Fundação do apoio 11 aterrada.

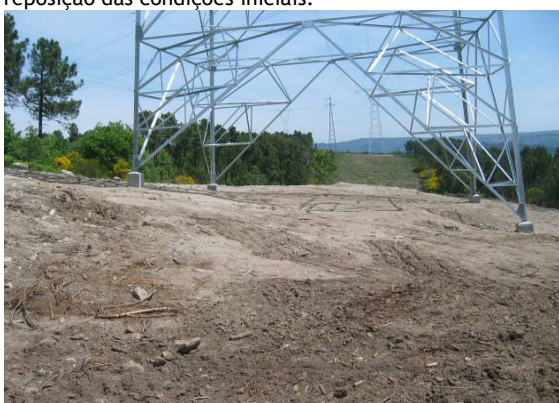
Fotografia 22 - Área de implantação do apoio 11 após a reposição das condições iniciais.

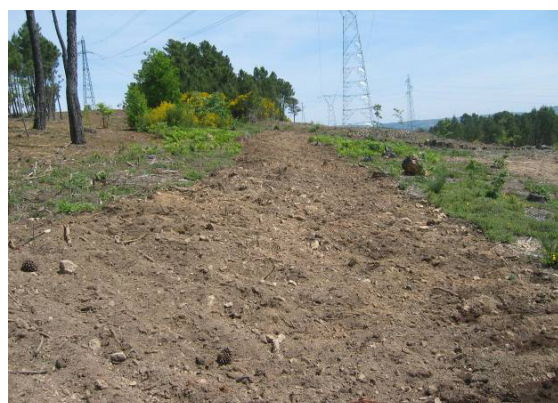
Fotografia 23 - Acesso ao apoio 11 descompactado.

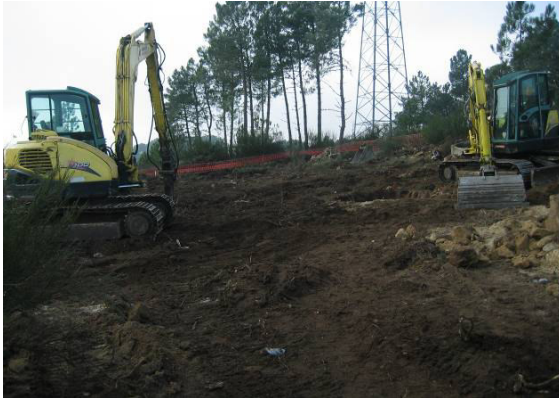
Fotografia 24 - Abertura dos caboucos da fundação do apoio 12.

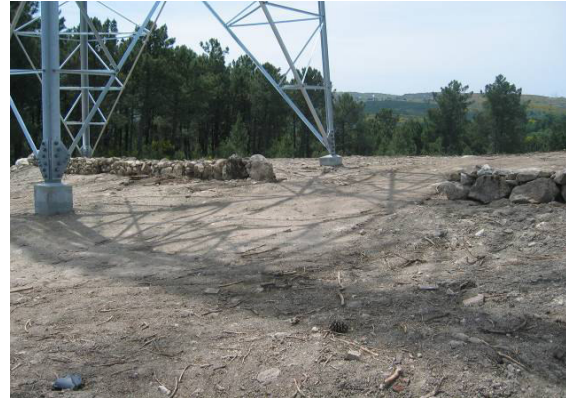
Fotografia 25 - Área de implantação do apoio 12 após a reposição das condições iniciais e muro de pedra seca reconstruído.
