RELATÓRIO FINAL

# ACOMPANHAMENTO AMBIENTAL DA CONSTRUÇÃO DO PARQUE EÓLICO DO DOURO SUL E LINHA ELÉTRICA A 400 kV DE INTERLIGAÇÃO DO PARQUE EÓLICO À SUBESTAÇÃO DE ARMAMAR

Fevereiro 2017

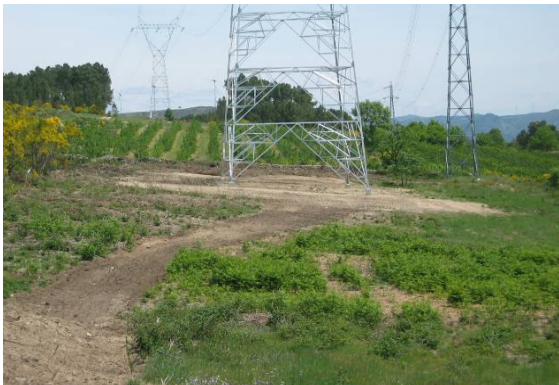
Fotografia 26 - Área de implantação do apoio 13 após a reposição das condições iniciais.

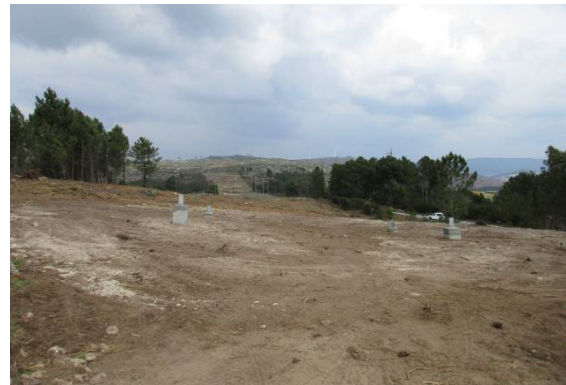
Fotografia 27 - Fundação do apoio 14 aterrada.

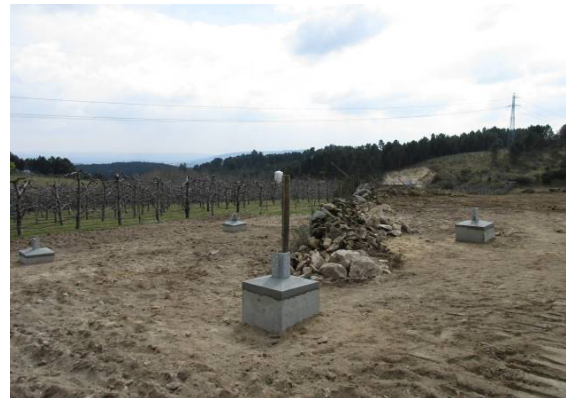
Fotografia 29 - Fundação do apoio 15 aterrada.

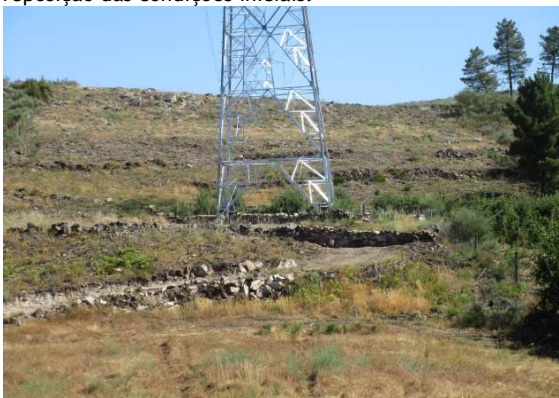
Fotografia 30 - Área de implantação do apoio 15 após a reposição das condições iniciais.

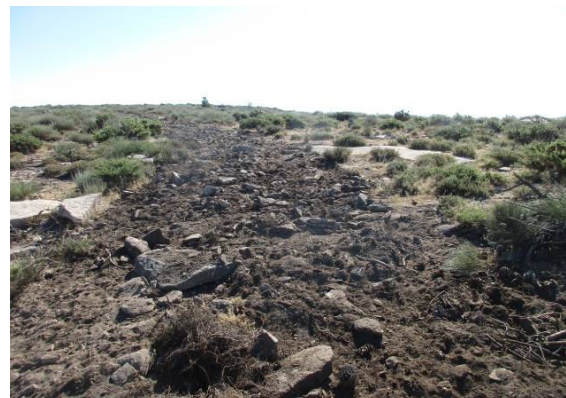
Fotografia 31 - Acesso ao apoio 16 descompactado.

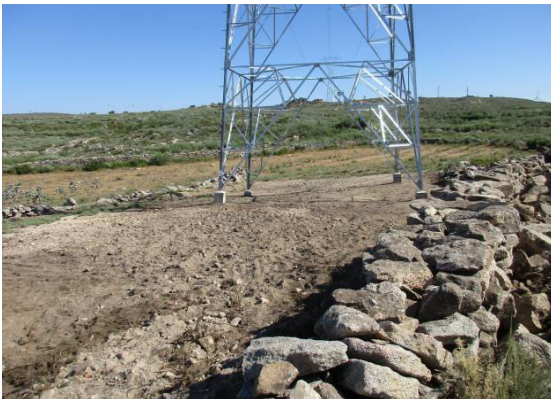
Fotografia 33 - Área de implantação do apoio 17 após a reposição das condições iniciais.

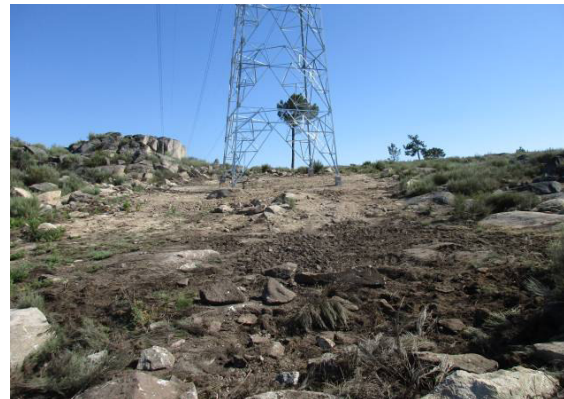
Fotografia 34 - Área de implantação do apoio 18 após a reposição das condições iniciais.

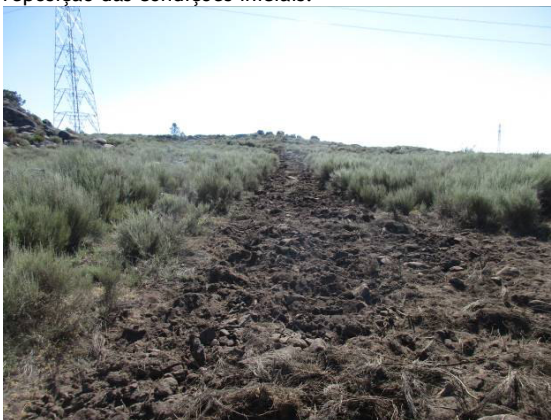
Fotografia 35 - Acesso ao apoio 18 descompactado.

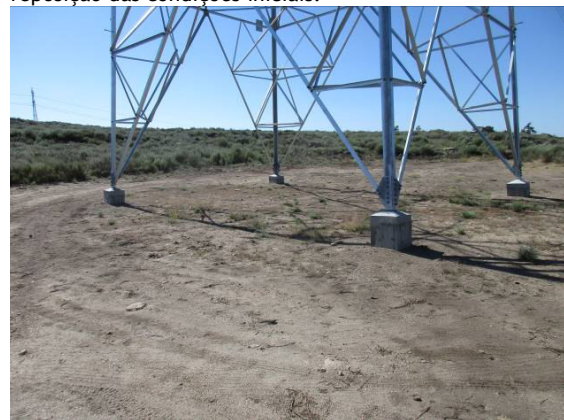
Fotografia 36 - Área de implantação do apoio 19 após a reposição das condições iniciais.

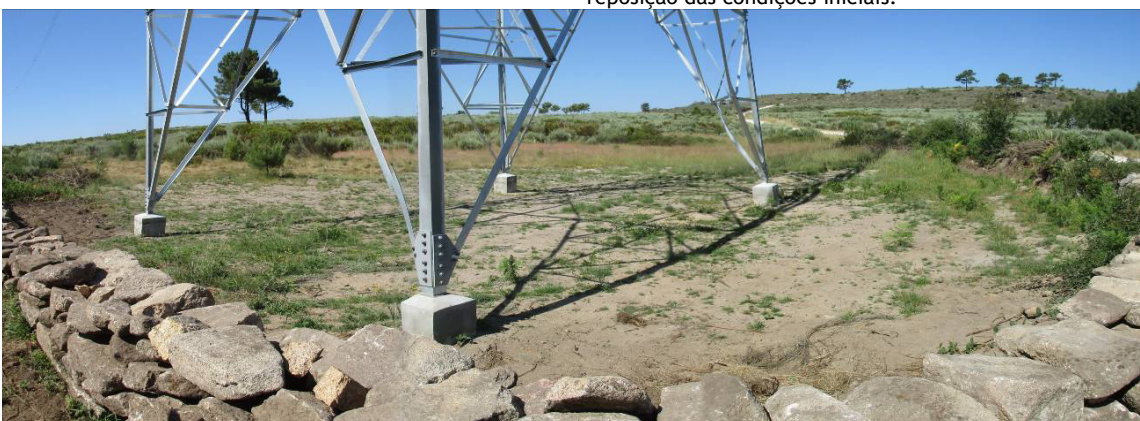
Fotografia 37 - Área de implantação do apoio 20 após a reposição das condições iniciais.

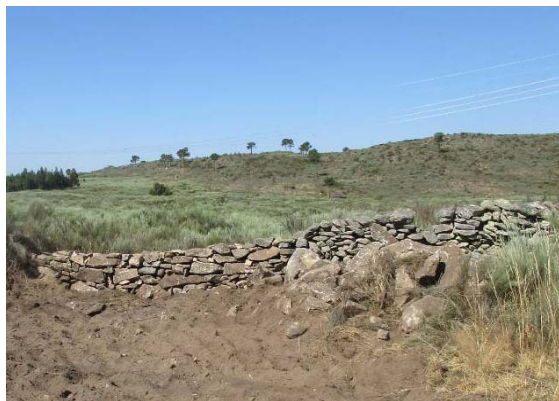
Fotografia 39 - Muro de pedra seca reconstruído no acesso ao apoio 21.

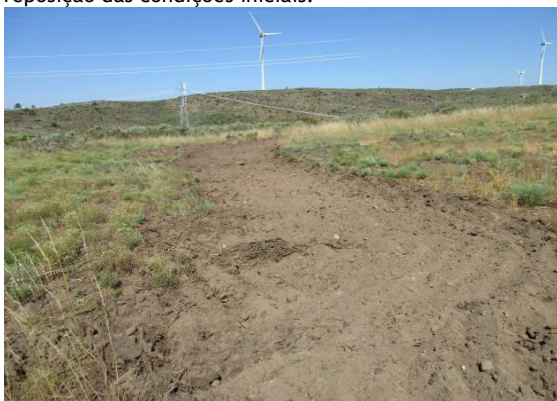
Fotografia 40 - Acesso ao apoio 21 descompactado.

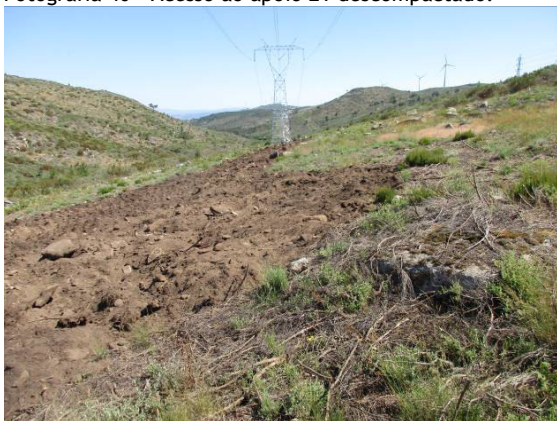
Fotografia 41 - Área de implantação do apoio 22 após a reposição das condições iniciais.

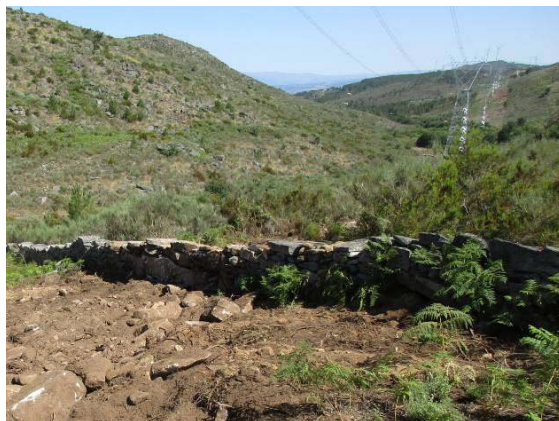
Fotografia 42 - Muro de pedra seca reconstruído junto da área de implantação do apoio 22.

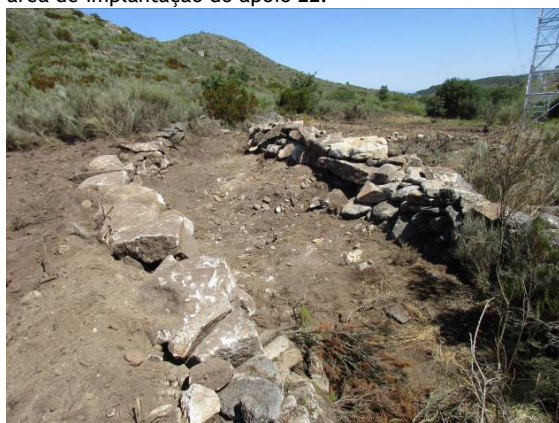
Fotografia 44 - Muros de pedra seca reconstruídos junto da área de implantação do apoio 23.

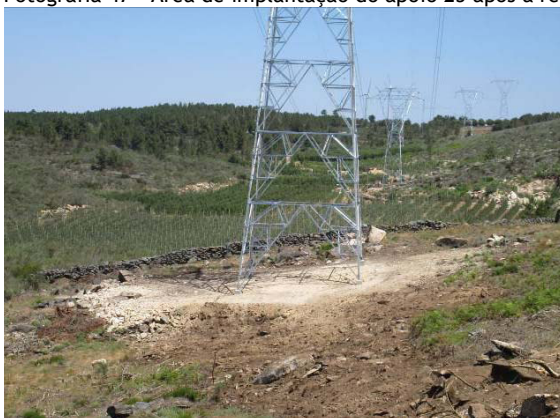
Fotografia 48 - Área de implantação do apoio 26 após a reposição das condições iniciais.

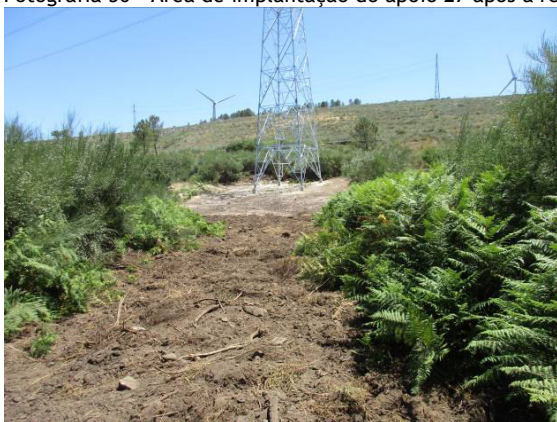
Fotografia 51 - Acesso ao apoio 28 descompactado.

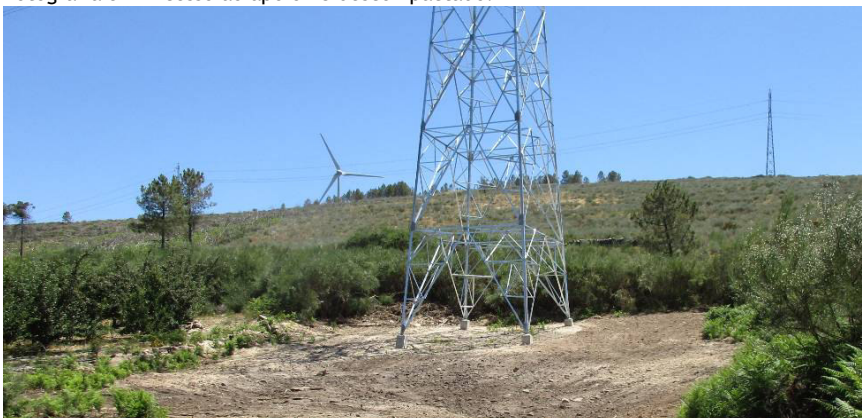
Fotografia 52 - Área de implantação do apoio 28 após a reposição das condições iniciais.

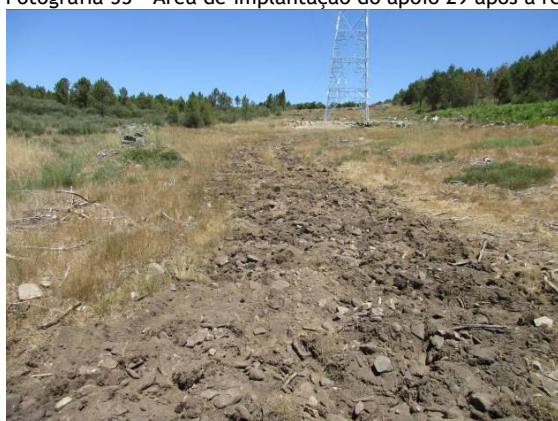
Fotografia 54 - Acesso ao apoio 29 descompactado.

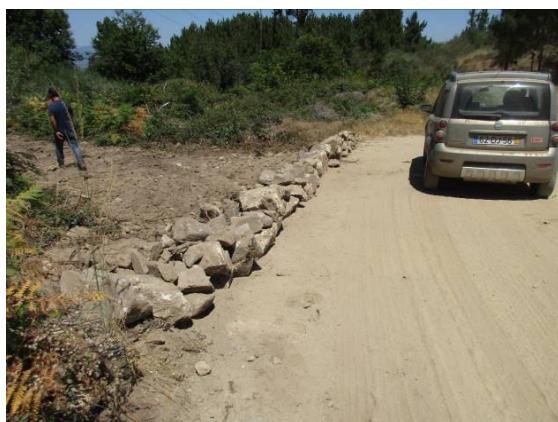
Fotografia 56 - Acesso ao apoio 30 descompactado.

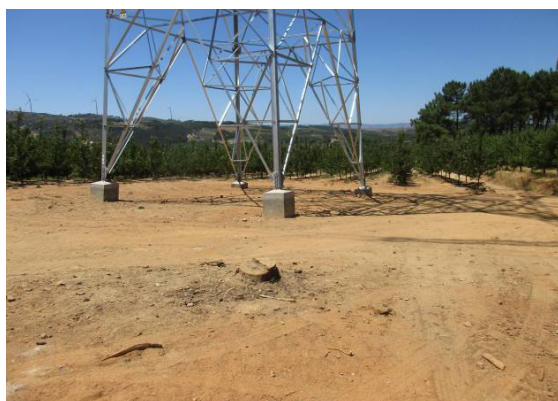
Fotografia 58 - Área de implantação do apoio 32 após a reposição das condições iniciais.

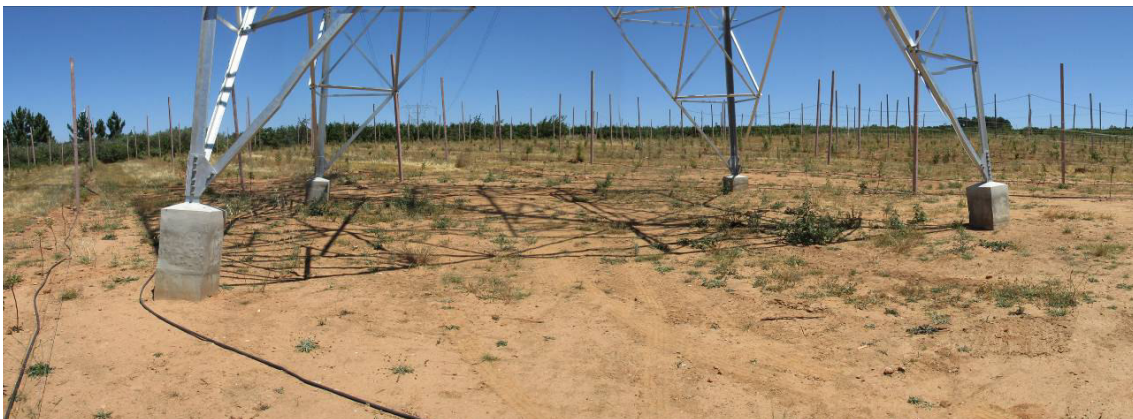
Fotografia 59 - Área de implantação do apoio 33 após a reposição das condições iniciais.

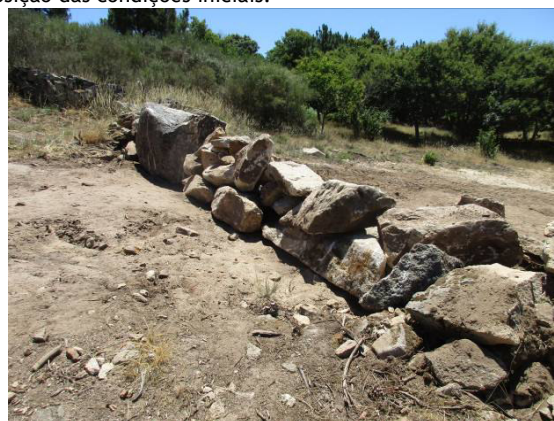
Fotografia 61 - Muro de pedra reconstruído junto da área de intervenção do apoio 35.

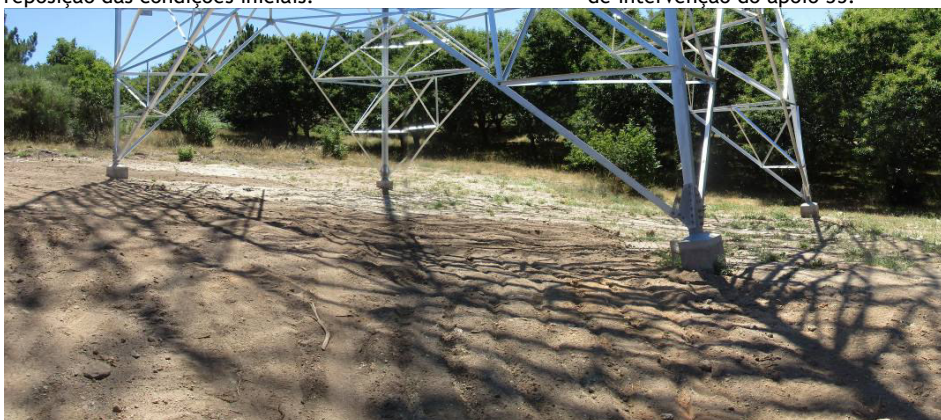
Fotografia 62 - Área de implantação do apoio 35 após a reposição das condições iniciais.

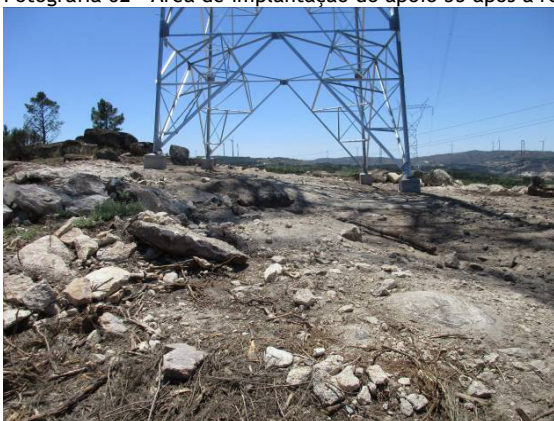
Fotografia 63 - Área de implantação do apoio 36 após a reposição das condições iniciais.

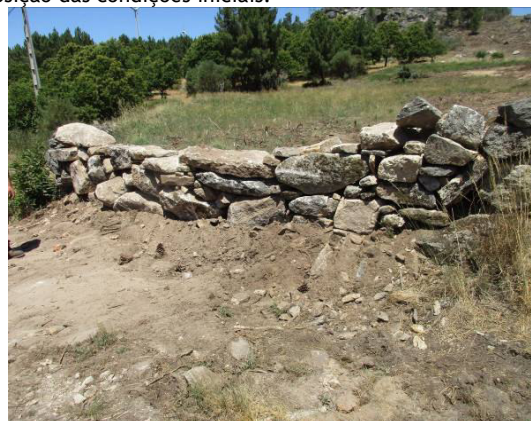
Fotografia 64 - Muro de pedra reconstruído no início do acesso ao apoio 36.

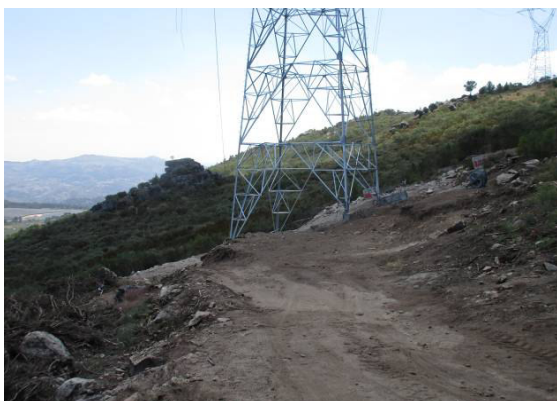
Fotografia 65 - Trabalhos de desenrolamento de cabos no apoio 37.

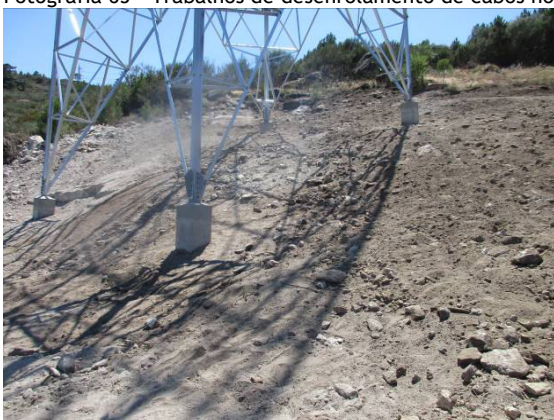
Fotografia 66 - Área de implantação do apoio 37 após a reposição das condições iniciais.

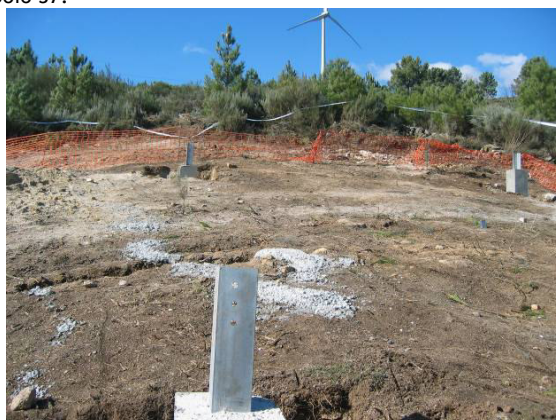
Fotografia 67 - Fundação do apoio 38 betonada.

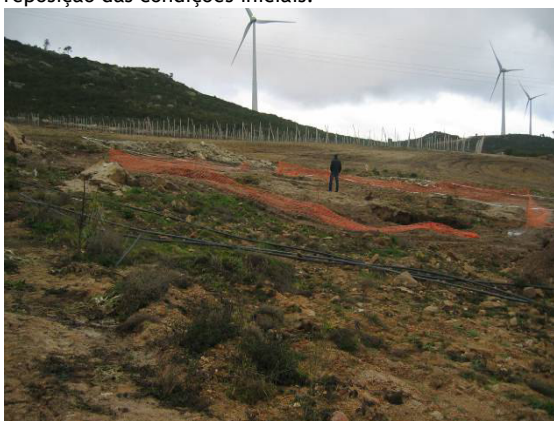
Fotografia 70 - Abertura dos caboucos da fundação do apoio 40.

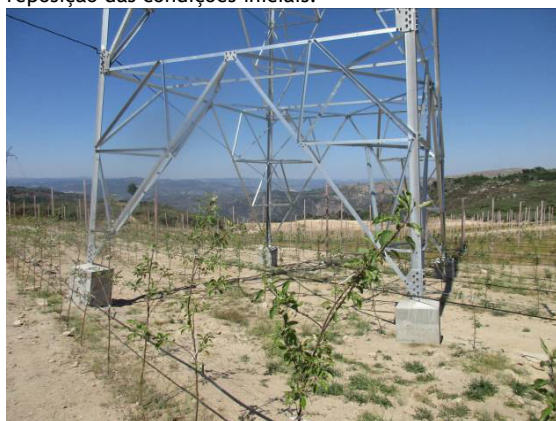
Fotografia 71 - Área de implantação do apoio 40 após a reposição das condições iniciais.

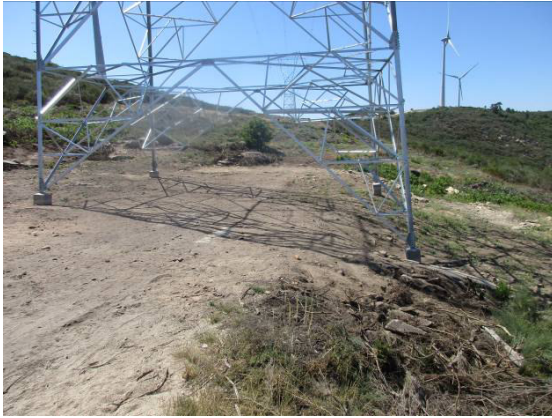
Fotografia 72 - Área de implantação do apoio 41 após a reposição das condições iniciais.

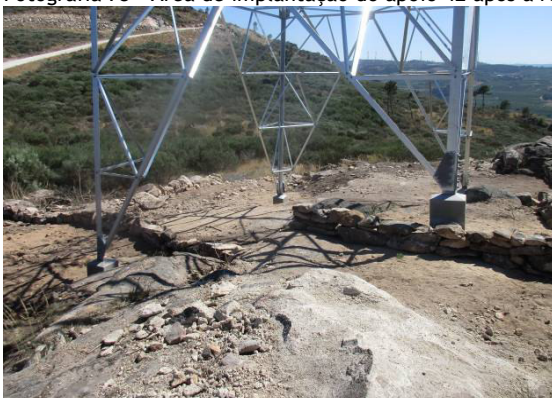
Fotografia 74 - Área de implantação do apoio 43 após a reposição das condições iniciais.

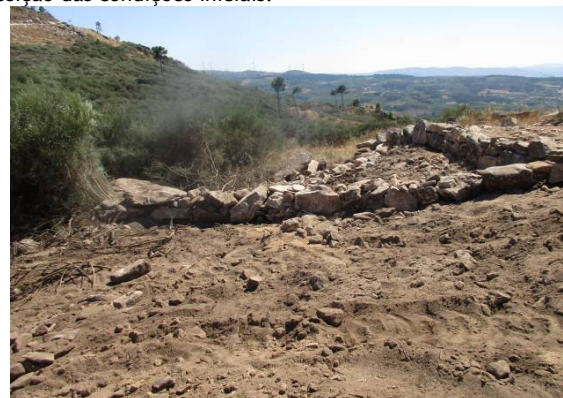
Fotografia 75 - Muros de pedra seca reconstruídos junto da área de implantação do apoio 43.

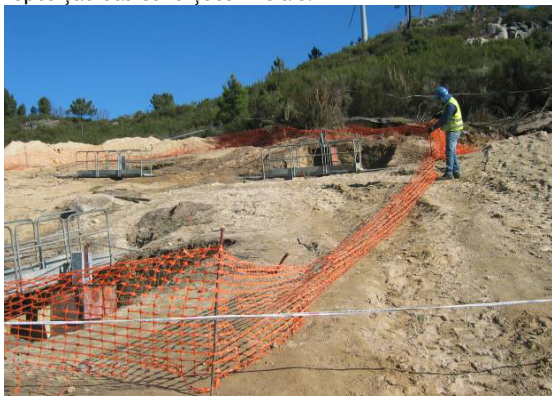
Fotografia 76 - Montagem das bases da fundação do apoio 44.

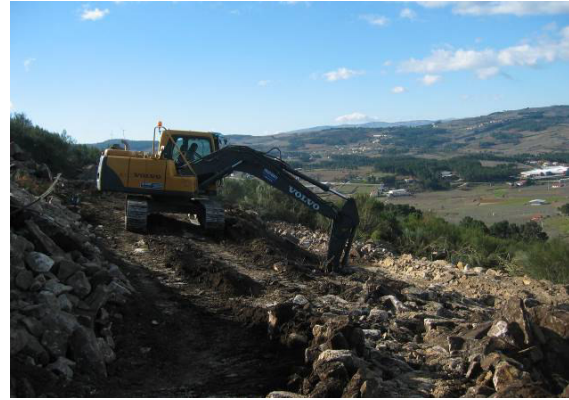
Fotografia 79 - Abertura dos caboucos da fundação do apoio 46.

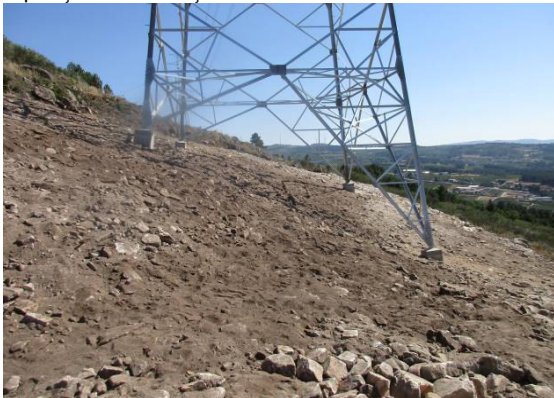
Fotografia 80 - Área de implantação do apoio 46 após reposição das condições iniciais.

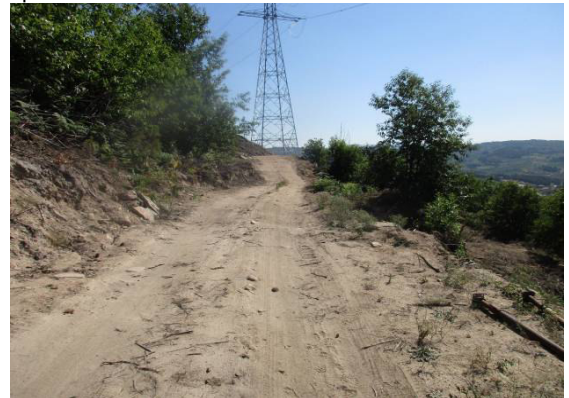
Fotografia 81 - Acesso ao apoio 46 que será mantido.

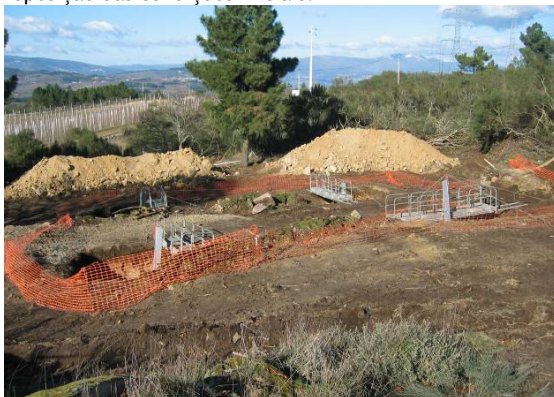
Fotografia 82 - Montagem das bases da fundação do apoio 47.

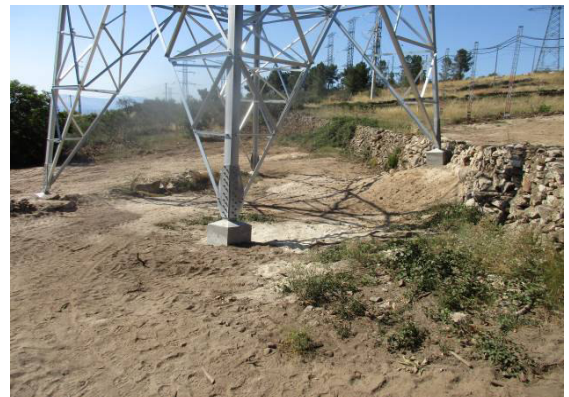
Fotografia 83 - Área de implantação do apoio 47 após reposição das condições iniciais.

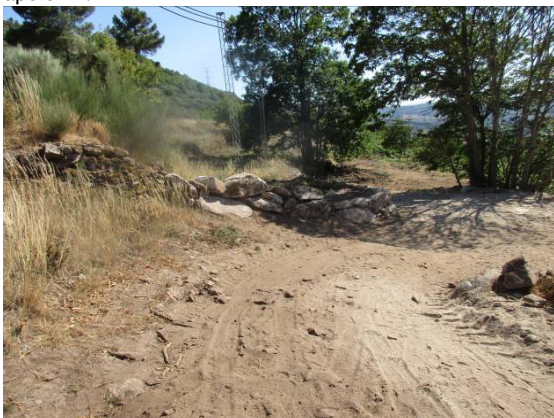
Fotografia 84 - Muro de pedra seca reconstruído junto da área de implantação do apoio 47.

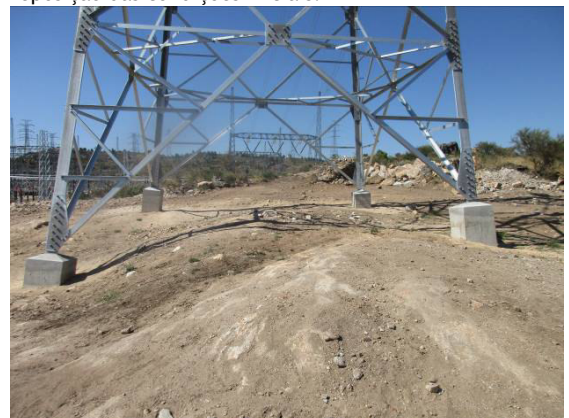
Fotografia 85 - Área de implantação do apoio 48 após a reposição das condições iniciais.

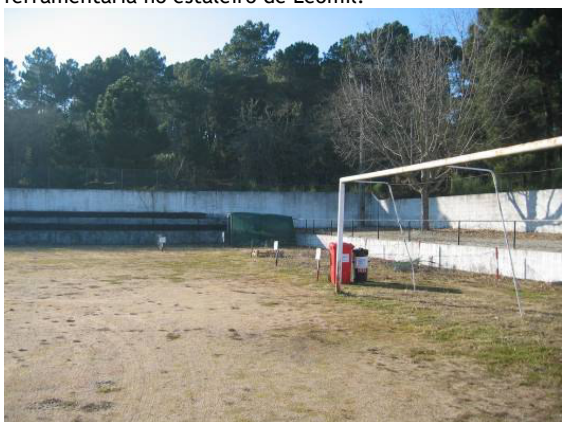
Fotografia 89 - Área no estaleiro de Leomil destinada ao armazenamento temporário de resíduos de obra.

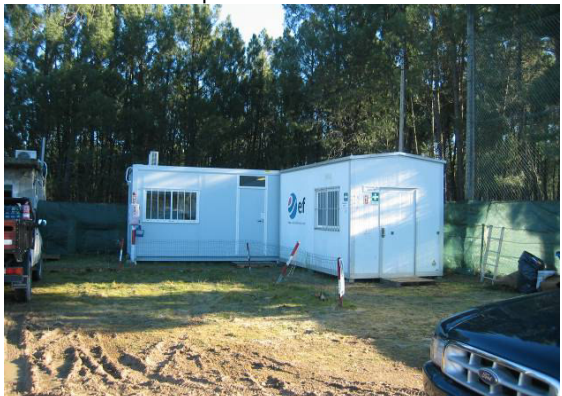
Fotografia 91 - Contentores de escritórios na área social do estaleiro de Armamar.

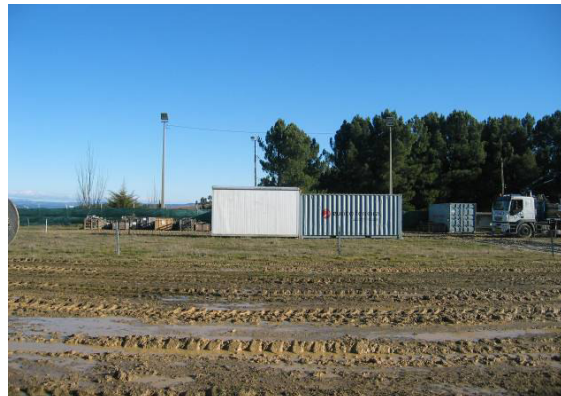
Fotografia 92 - Parque de materiais e contentor de ferramentaria no estaleiro de Armamar.

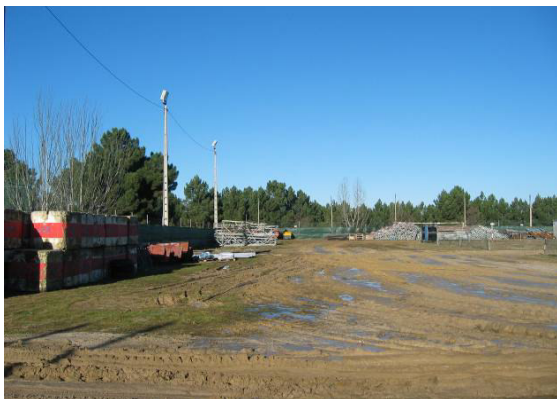
Fotografia 93 - Parque de materiais no estaleiro de Armamar.

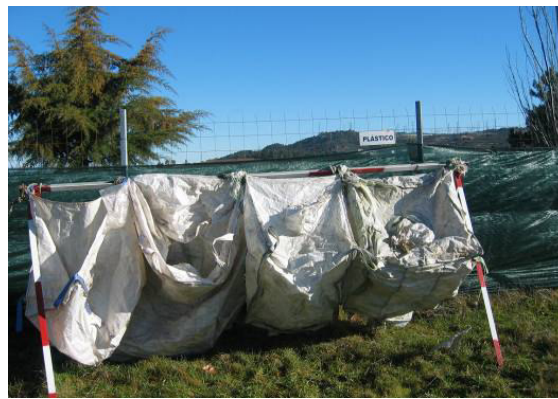
Fotografia 94 - Área para depósito temporário de resíduos no estaleiro de Armamar.

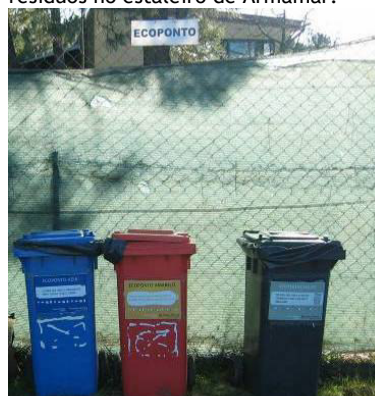
Fotografia 96 - Ecoponto na área de estaleiro de Armamar.

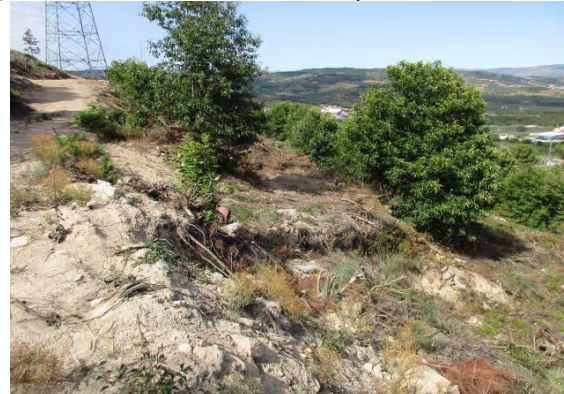
Fotografia 102 - Exemplares de carvalhos preservados entre os apoios 23 e 24.
