**Projeto de Integração Paisagística**  
Acessos Definitivos da Barragem de  
Girabolhos e da Barragem de Bogueira  
do Aproveitamento Hidroelétrico de  
Girabolhos

**Monitorização do sucesso do Projeto – Ano 1**  
Endesa Generación  
Maio 2019

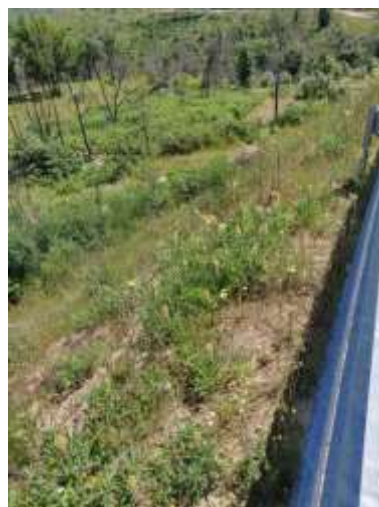
Julho 2018

- Os taludes de aterro que foram objeto de hidrossementeira, quer herbácea, quer arbustiva, encontram-se com uma boa cobertura, denotando um bom sucesso das ações efetuadas.
- Os taludes de escavação foram objeto de hidrossementeira, quer herbácea, quer arbustiva, apresentam coberturas escassas a nulas, o que se considera estar diretamente relacionado com

o tipo de substrato em causa: nas zonas mais marcadas pela presença de rocha com pouco material sedimentar, a cobertura é inexistente; nas áreas em que existe algum sedimento, verifica-se a presença de resquícios de vegetação, praticamente incipiente.

- As árvores que foram plantadas apresentam um reduzido grau de sucesso, com a exceção dos *Quercus pyrenaica* que aparentam ter suportado melhor a fase que decorreu desde a sua plantação. Nota-se uma taxa de sucesso relativamente baixa dos elementos de sobreiro plantados.
- Os arbustos que foram implantados apresentam-se, na sua maioria, em boa condição.

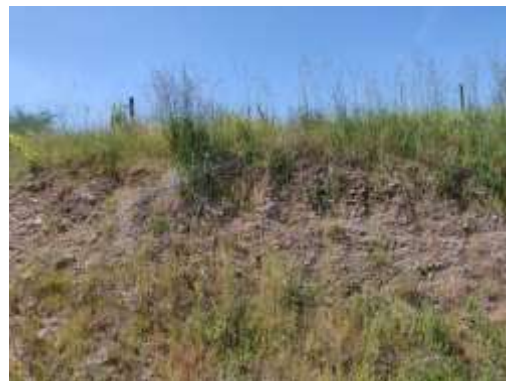
Maio 2019

- Os taludes de aterro que foram objeto de hidrossementeira, quer herbácea, quer arbustiva, encontram-se com uma boa cobertura, denotando um bom sucesso das ações efetuadas.

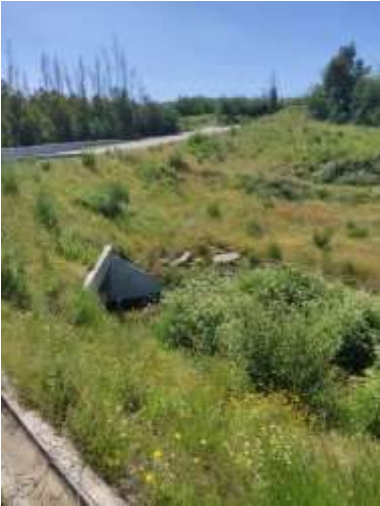
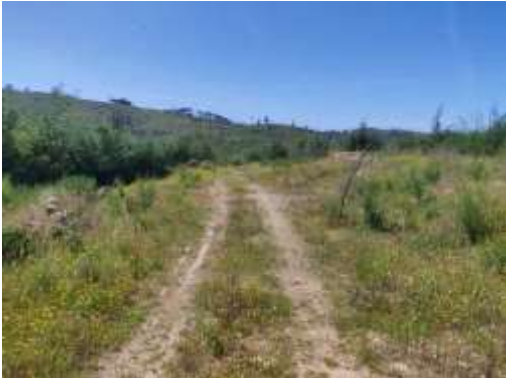
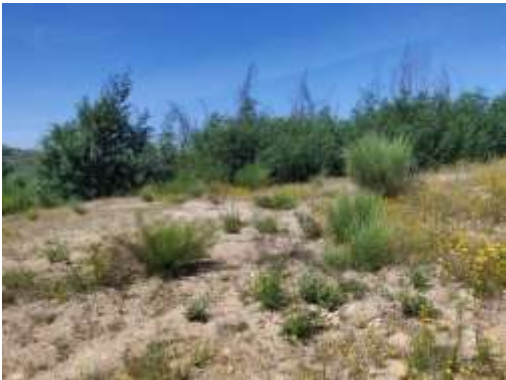
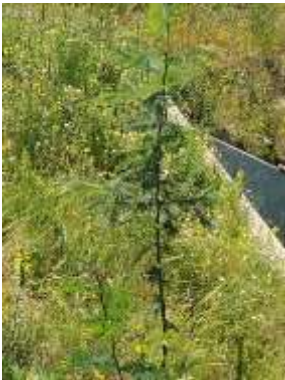
**Conclusão:** considera-se que, independentemente do insucesso que se verifica ao nível da sobrevivência de uma parte sensível das árvores plantadas e das hidrossementeiras em taludes de escavação muito rochosos, a integração na paisagem conseguida nesta área de intervenção está a evoluir favoravelmente, contribuindo para uma expressão de paisagem enquadrada com a zona envolvente. Importa redobrar o cuidado relativamente ao controlo das acácias.

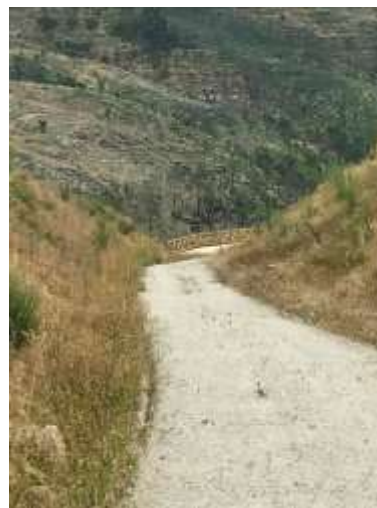
Julho 2018

- Os taludes de aterro que foram objeto de hidrossementeira, quer herbácea, quer arbustiva, encontram-se com uma boa cobertura, denotando um bom sucesso das ações efetuadas.

- Os taludes de escavação foram objeto de hidrossementeira, quer herbácea, quer arbustiva, apresentam coberturas escassas a nulas, o que se considera estar diretamente relacionado com o tipo de substrato em causa: nas zonas mais marcadas pela presença de rocha com pouco material sedimentar, a cobertura é inexistente; nas áreas em que existe algum sedimento, verifica-se a presença de resquícios de vegetação, praticamente incipiente.

- As áreas em que se denota existência de escoamento superficial, mostram-se com maior sucesso ao nível dos elementos arbóreos e arbustivos introduzidos, nomeadamente o talude direito no acesso ao parque de merendas.

- As árvores que foram plantadas apresentam um médio a elevado grau de sucesso, especialmente nas áreas em que existe presença de humidade, como referido anteriormente. No talude esquerdo, nota-se uma grande debilidade das árvores, com a perda de alguns elementos. No talude direito, os elementos encontram-se com bom desenvolvimento.
